Aanvraag aanwijzing beschermd monument

*Driehoek 21  
Oostelbeers*

*Drs. J.M.M. van der Vaart*

## Oostelbeers, Driehoek 21

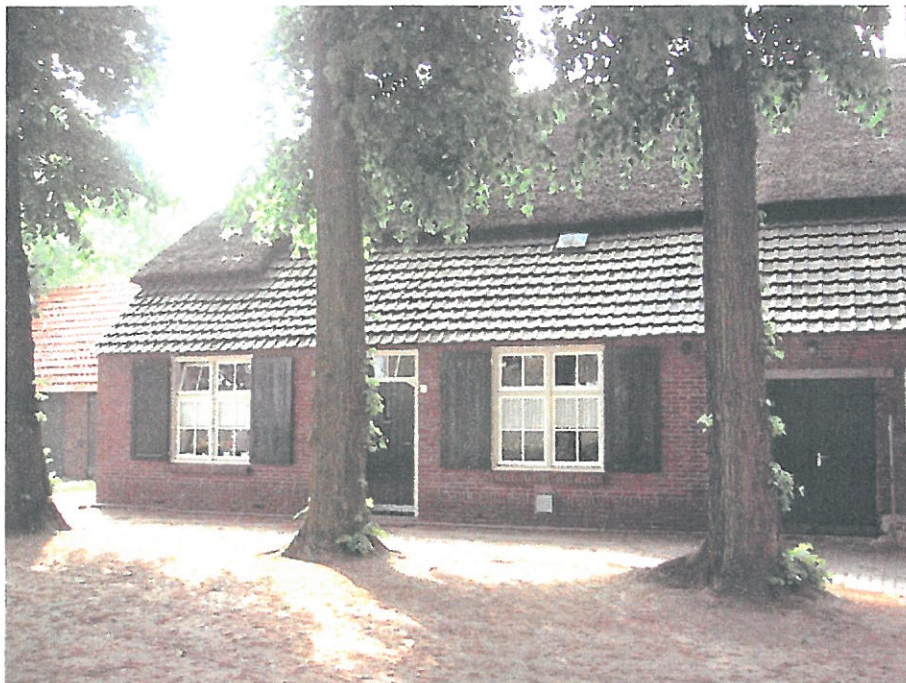
fig. 1

Langsgevel, noord-oost, links  
woongedeelte

Fig 2  
Langsgevel, noord-oost, midden  
Woongedeelte en voormalige  
groepstal.

De gevel van het woongedeelte  
werd bij een verbouwing in 1952  
vernieuwd.  
De schuifvensters 2x5/3x5  
werden vervangen door  
samengestelde vensters.

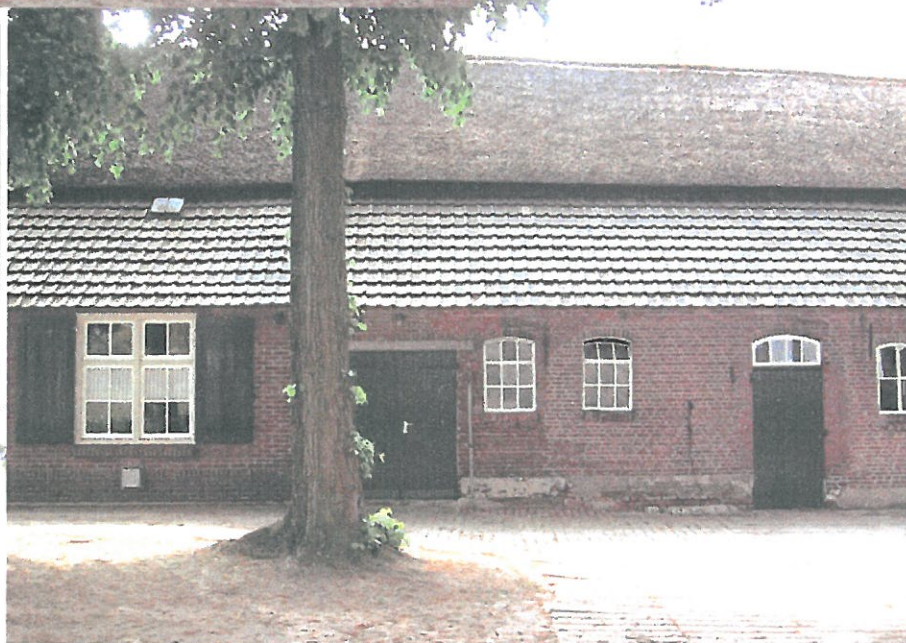
fig 3.  
Langsgevel noord-oost, rechts

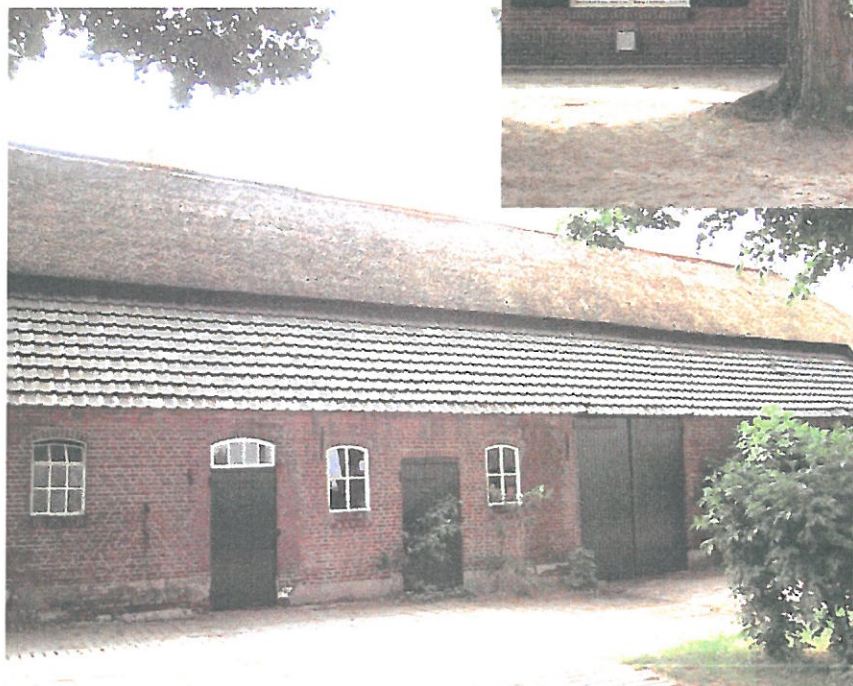
fig 4

langsgevel – noord-oost met links voorgevel voormalige paardenstal.

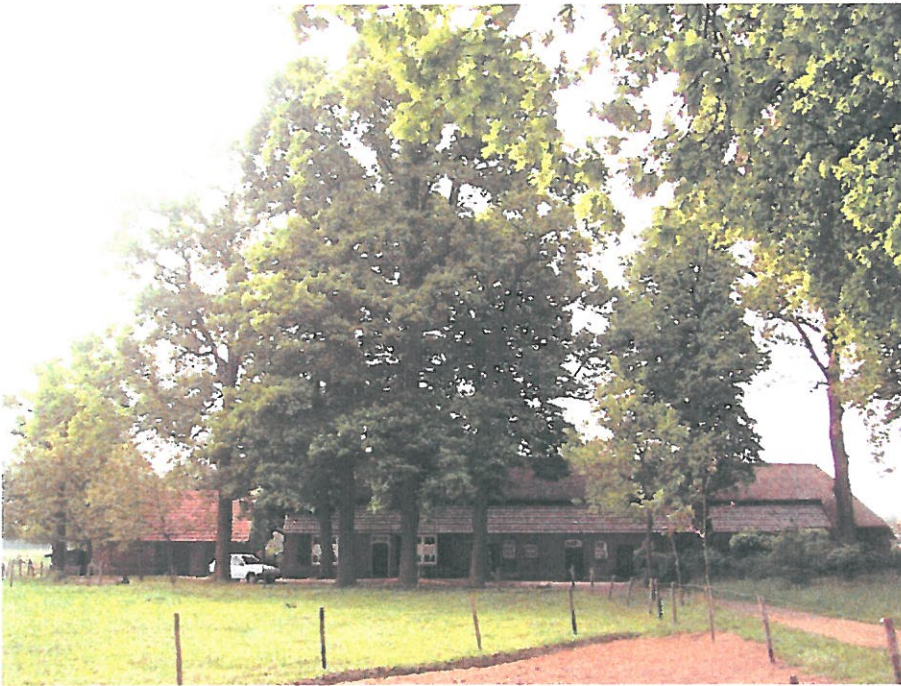
fig 5

Noord-west gevel van de voormalige tas.

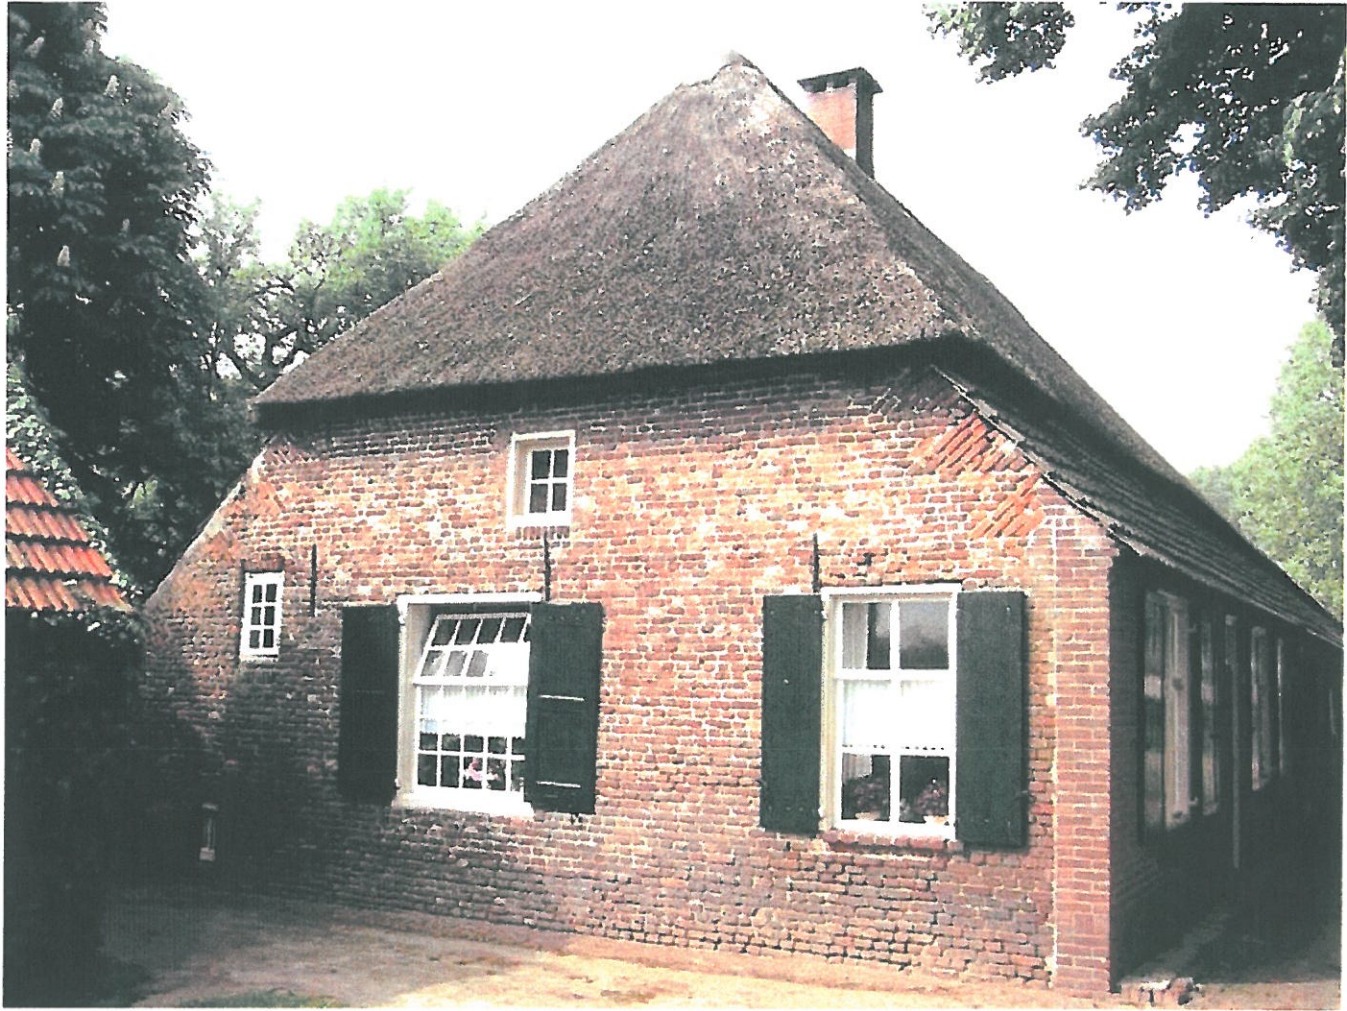
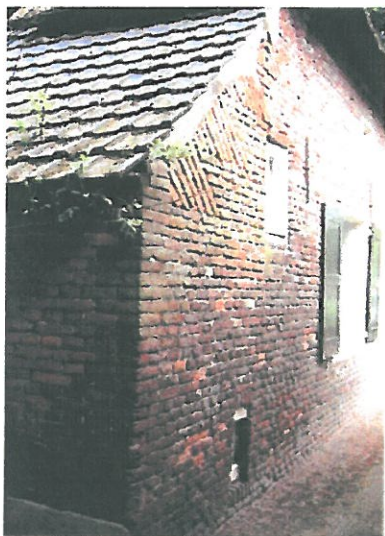
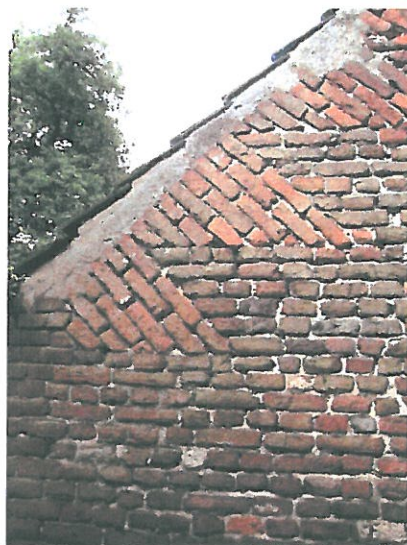
Fig 6 -7 - 8

Boven: zuid-oost, gevel met  
wolfseind, opkamer  
(toognagel kozijn), venster  
van de kelder met diefijzers.

Geheel links: hoekpartij  
vanaf zuid.

Links: "boerenvlechtingen"  
in acht lagen

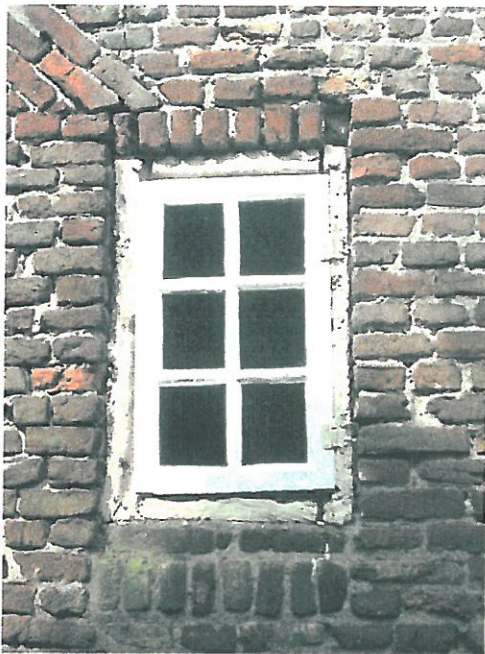
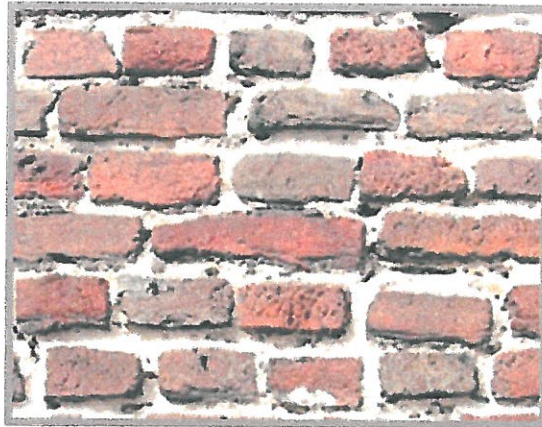
fig 9-10-11

Kopgevel zuid-oost

Rechts: metselwerk in  
kruisverband van  
veldovensteen

Onder: kozijn met  
penverbindingen  
schuifraam met  
schuifkozijn,  
wisseldorpel en roeden,  
gewijzigd tot klapvenster  
2x5 en 3x5

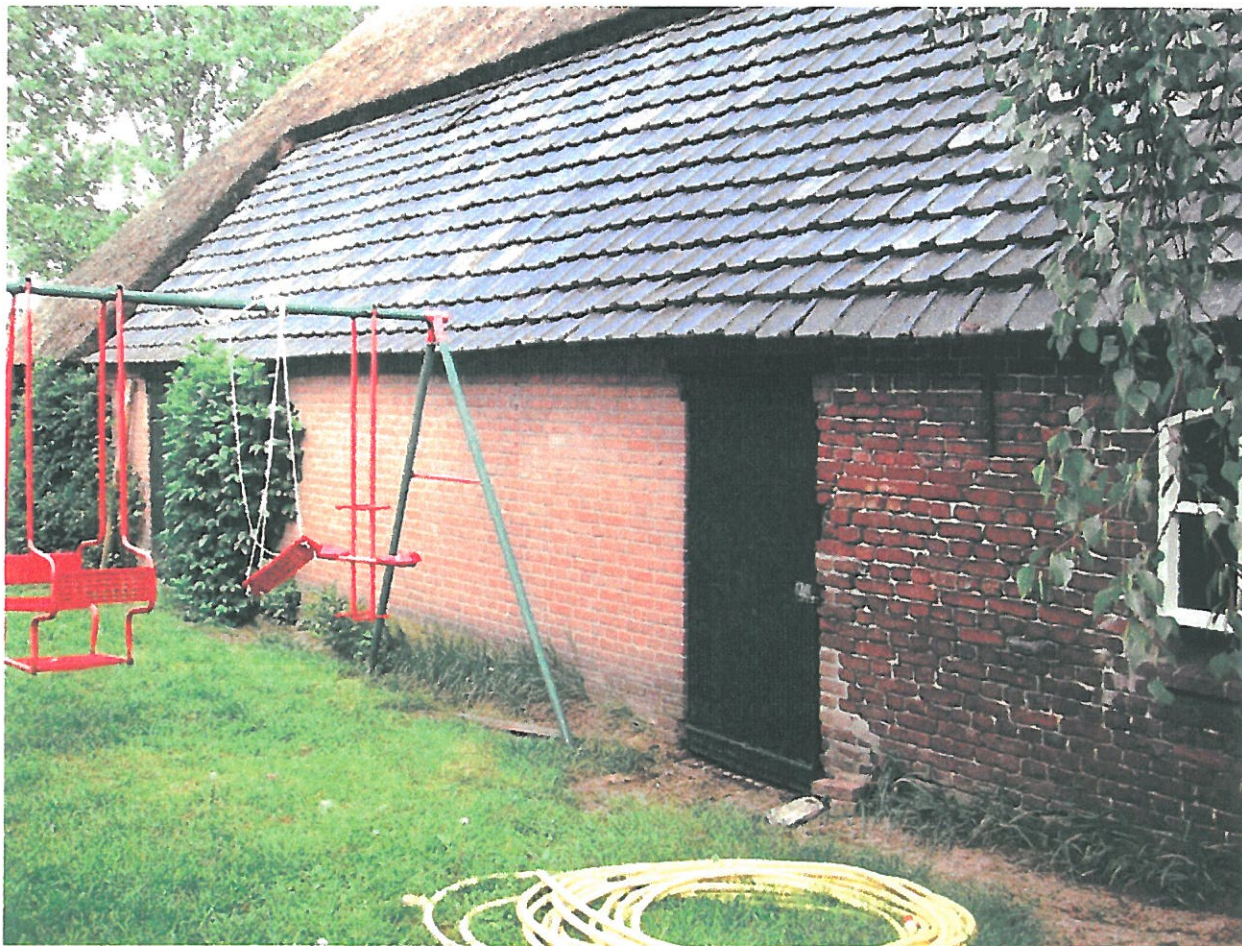
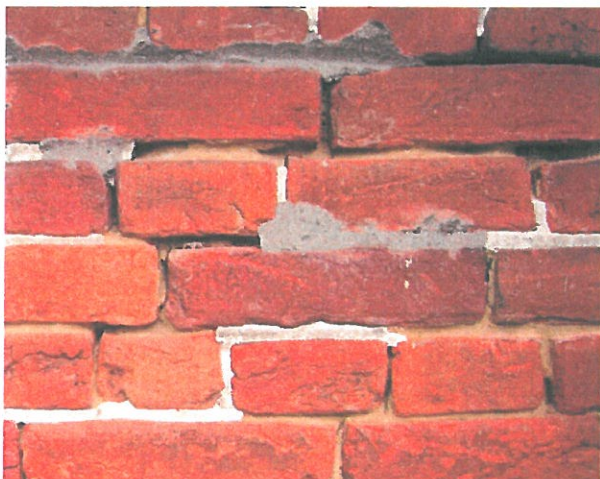
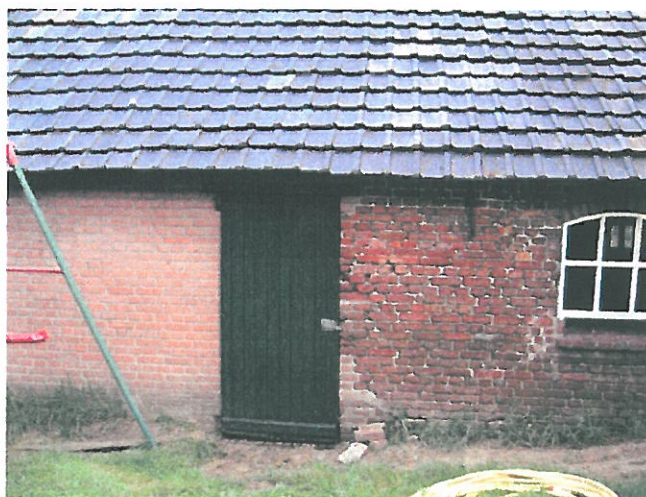
fig 12-13-14

Achtergevel

Linksonder: restanten van metselwerk met leem en kalkvoeg.

Rechtsonder: scheiding van oud en recent metselwerk.

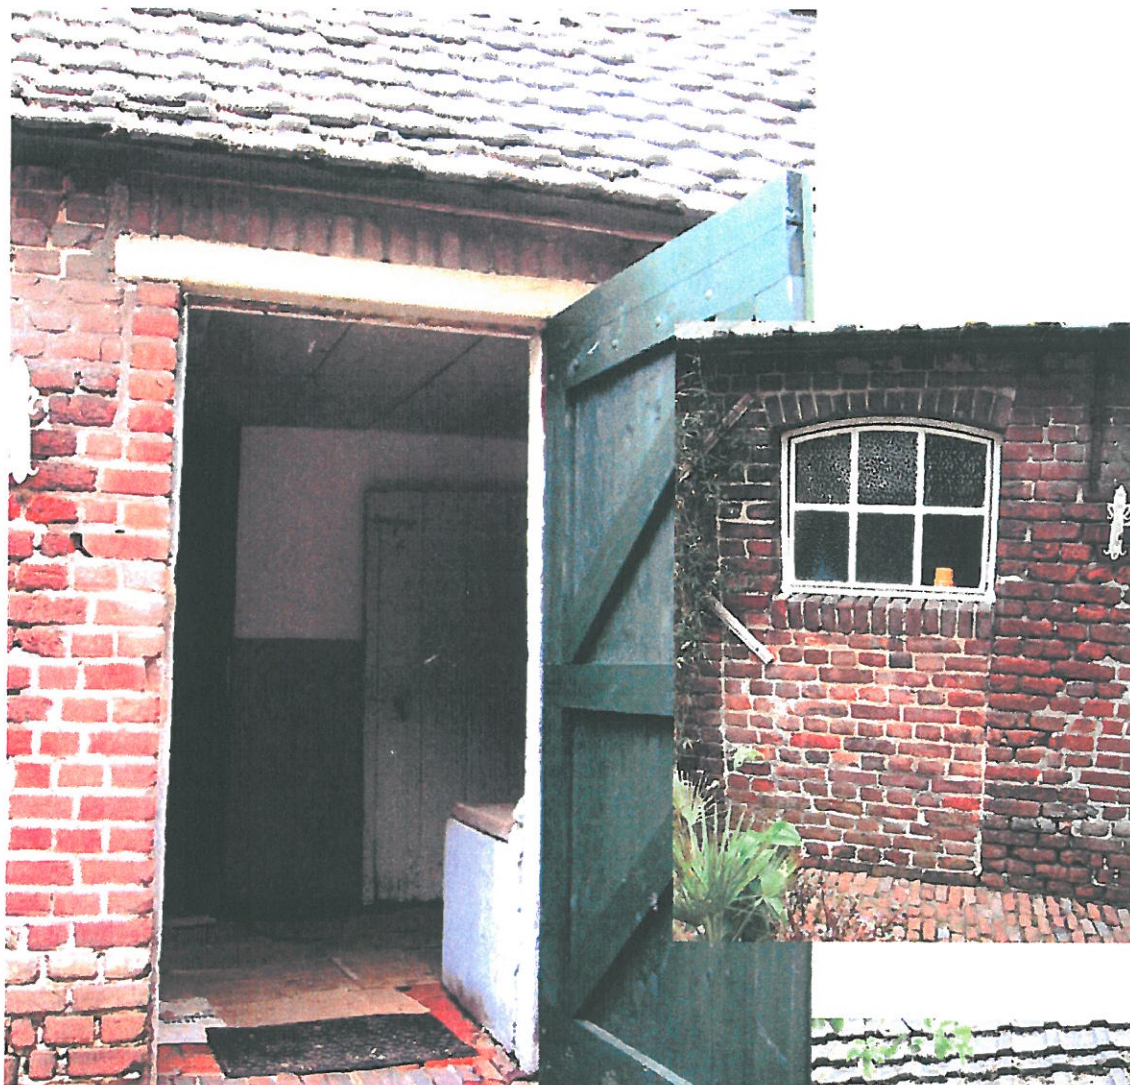
fig. 15-16-17

Links: deur naar de woonkeuken. Hiervoor werd bij een verbouwing (omstreeks 1920?) een stijl en kroegel van het gebint verplaatst.

Rechts: dichtgezette deur van voormalige potstal en vervanging door een gietijzeren stalvenster.

Rechtsonder: Nieuw keukenvenster met bakstenen dorpel (verbouwing ca. 1952)

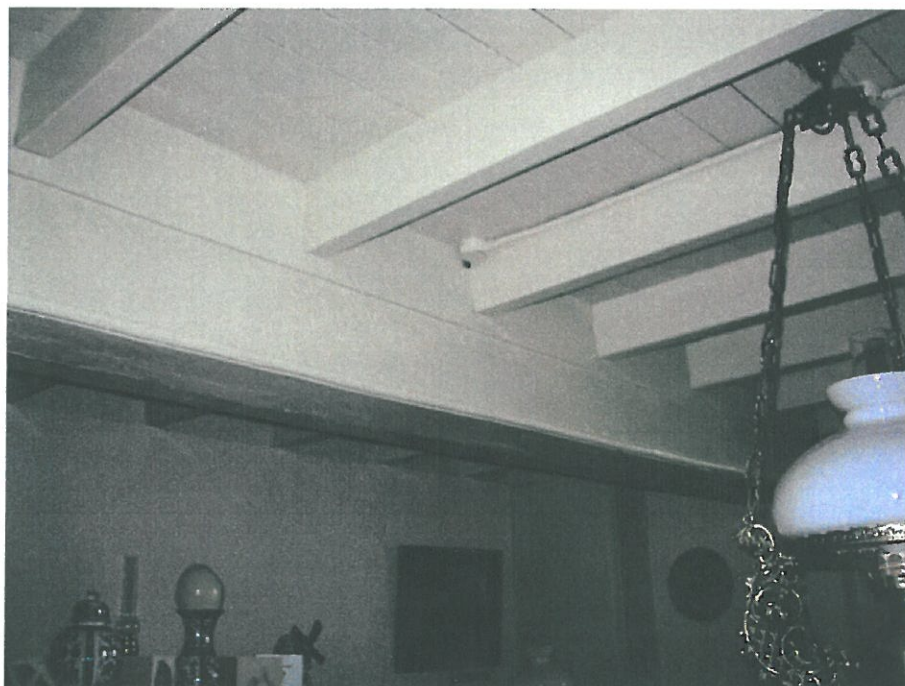
fig. 20  
Opkamer met schuin-  
geplaatst kozijn.

Trap naar de zolderruimte.

Op de achtergrond penant  
met opgelegde vloerbalk

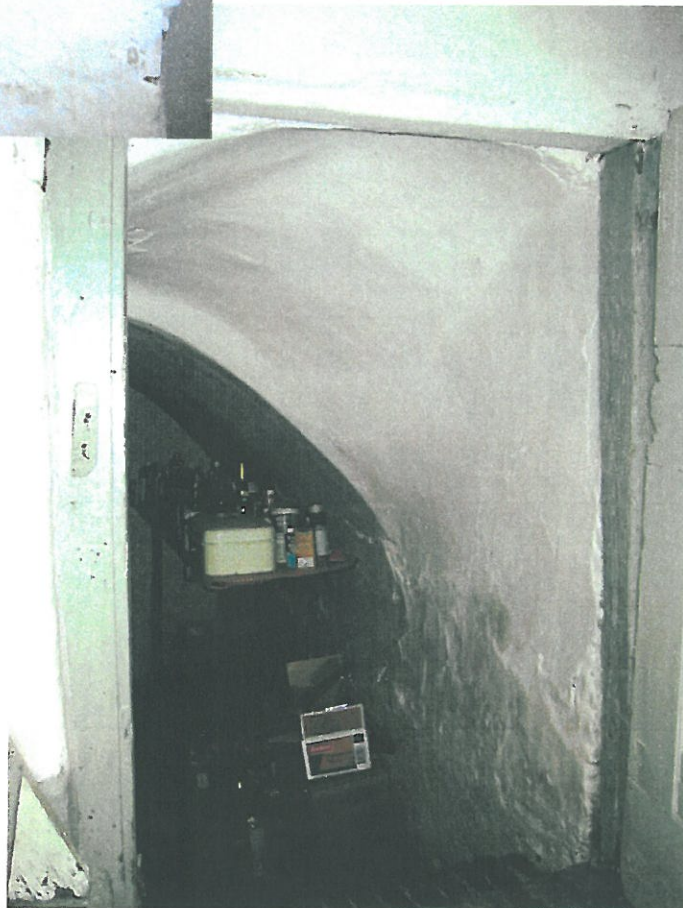
fig. 21  
Kelder met tongewelf en kozijn

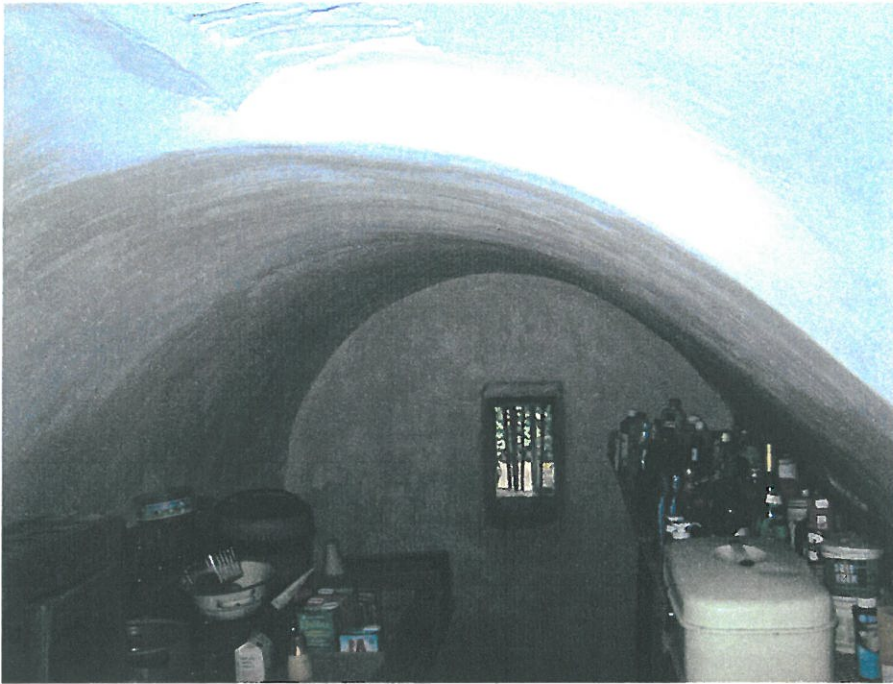
fig. 22 -23

Tongewelf van de kelder,  
met kelderlicht.

Omtimmerd gebintstijl in de  
kleine ruimte voor de kelder,  
en de opgang naar de  
zolderruimte.

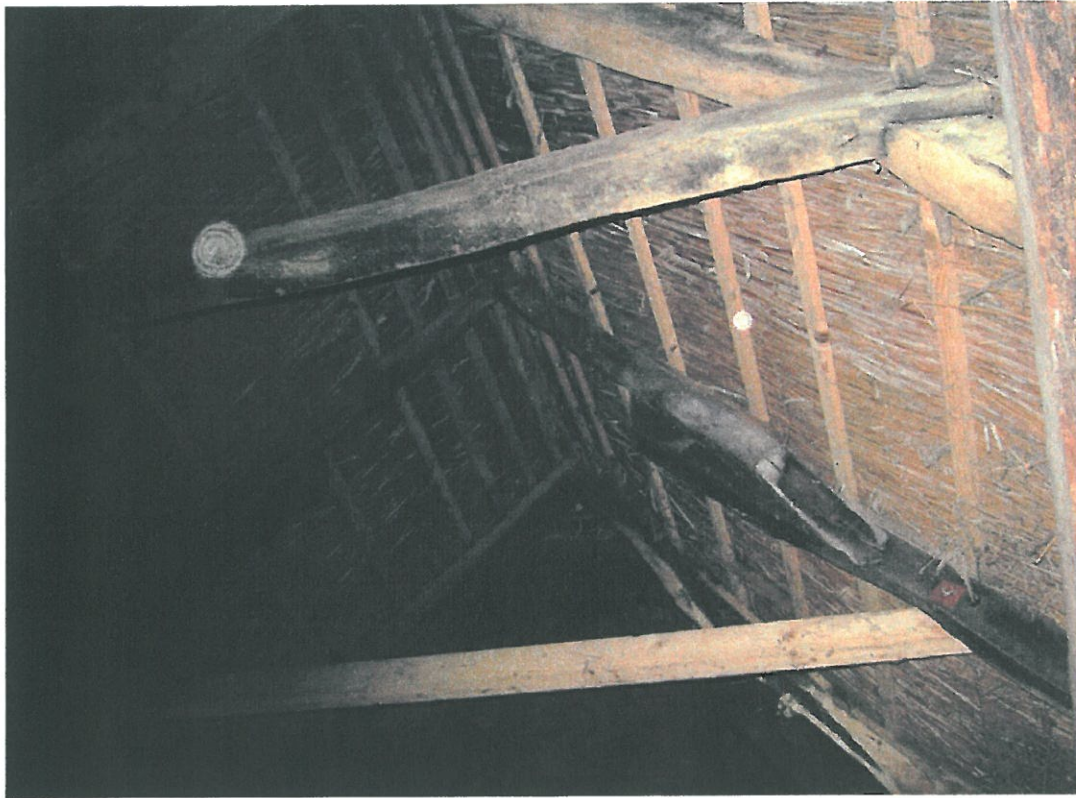
fig. 24

Beroete sporen en spantbalk van de kap van het voorhuis, 2<sup>e</sup> travee.

Het raveelhout in de sporen en het haanhout op de zolderruimte van tweede travee duiden op de eerdere aanwezigheid van een rookgat.

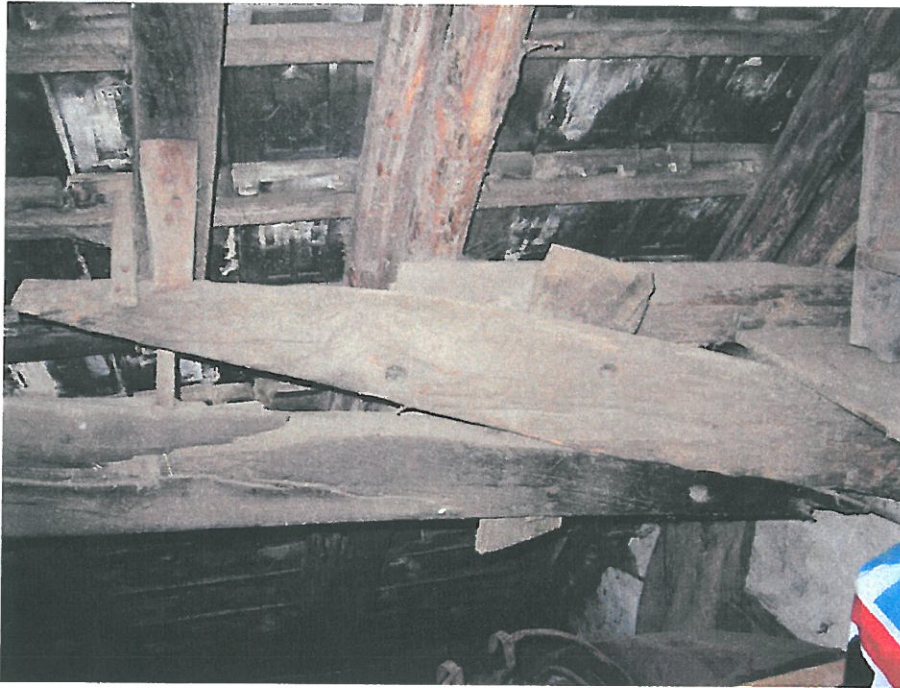
fig. 25 – 26

Schuine las met koppelhout van oude beroete gebintplaat (worm) met later aangeheelde gebintplaat (niet beroet), op de zolder ter hoogte van de stalmuur.

Schuine lipas met pennen verbonden op de gebintplaat ter hoogte van de gebintschoor,

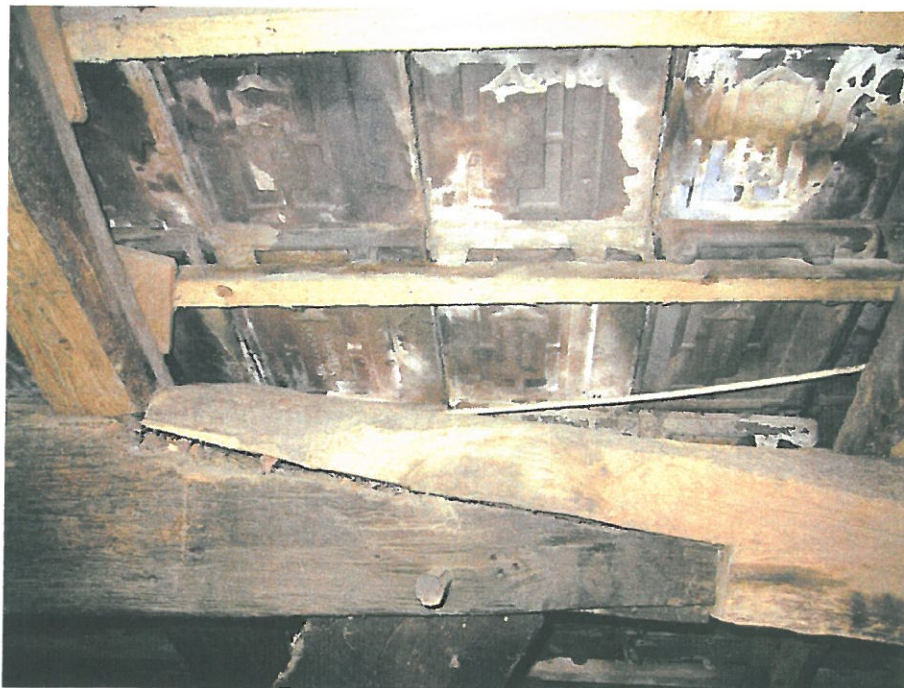
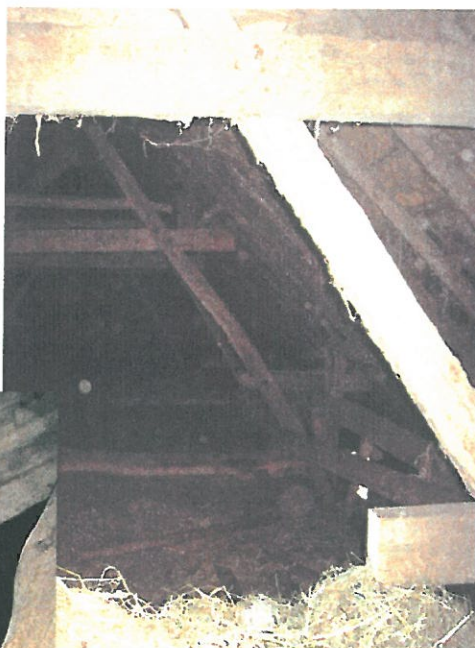
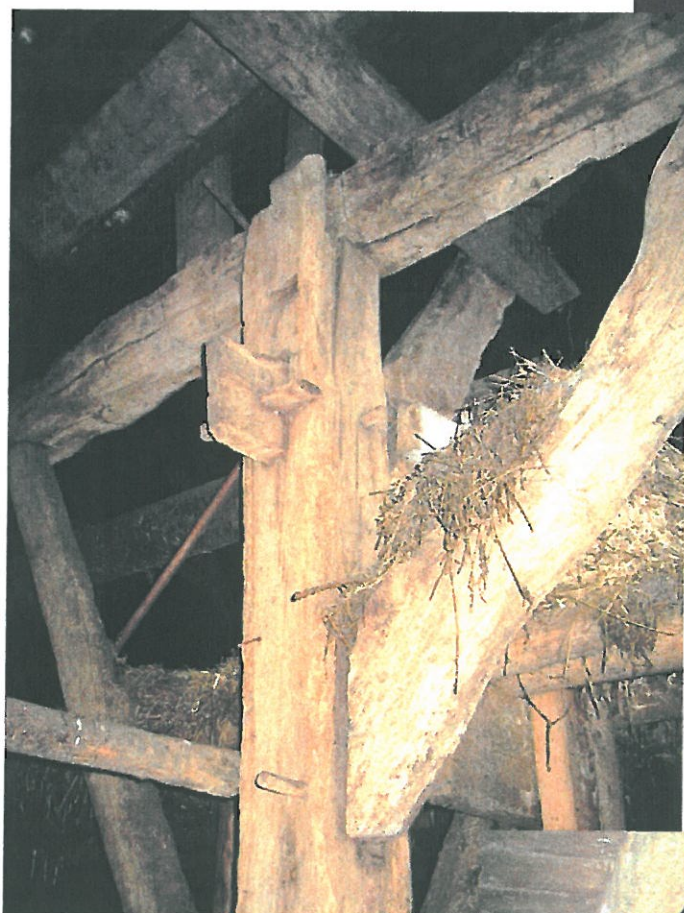
fig 27-28-29

Onderdelen van het ankerbalkgebint met overstekken, gebintbalkschoren, spanbenen., spantbalk en verhoogde wurm of gebintplaat en blokdelen.

Ankerbalk met tasliggers en overgang naar plankenvloer ter hoogte van de 5<sup>e</sup> travee.  
De grotere breedte van de 6<sup>e</sup> travee is hier te zien.

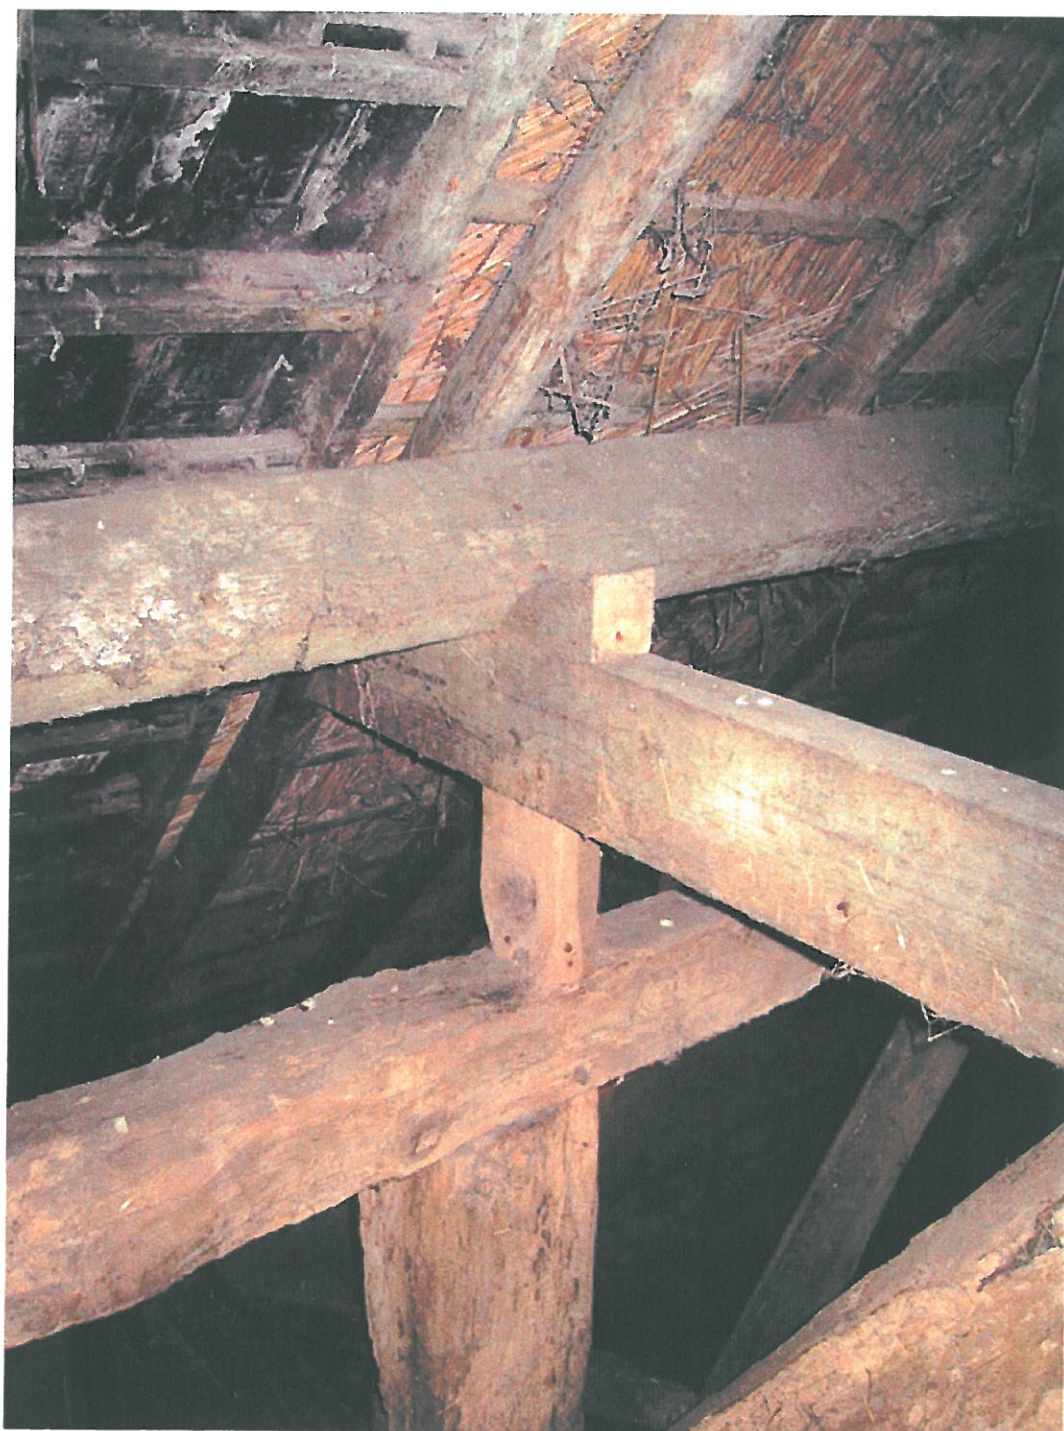
fig 30  
Gebintstijl, wurm en 'stelten'. Blokdeel en gording aangebracht ter vergroting van de dakhoek.

Het hergebruik van de aangepaste gebinten van de schuur zou tevens verklaren waarom men het dak ter plaatse van de uitbreiding in hoogte moest aanpassen aan de bestaande situatie. Hiervoor werd de oplegging van de daksporen aangepast door het aanbrengen van een gording op 'stelten' bovenop de gebintplaat.

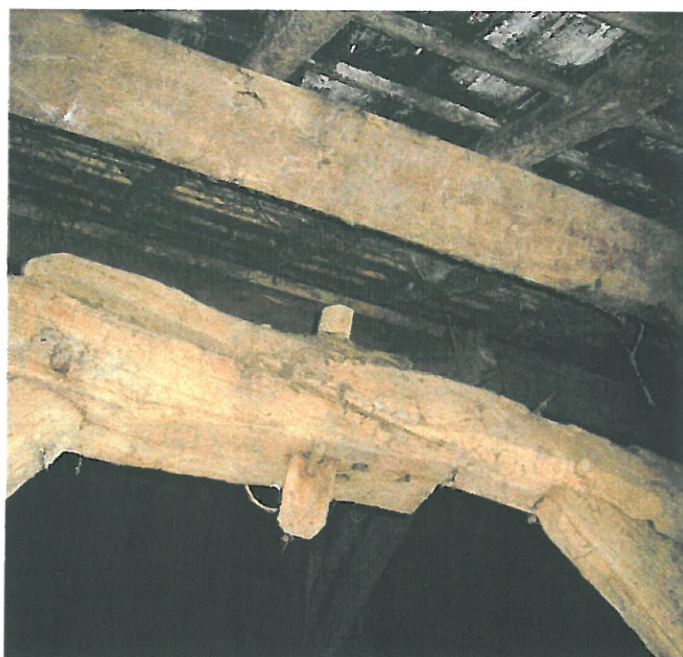
fig. 31 – 32

Schuine las van de gebintplaat in het werkgedeelte halverwege de 6e travee.

5e – 6e travee, beuk aan de voorzijde, met gebintdwarsbalk. Komt alleen voor ter plaatse van het 6e travee.

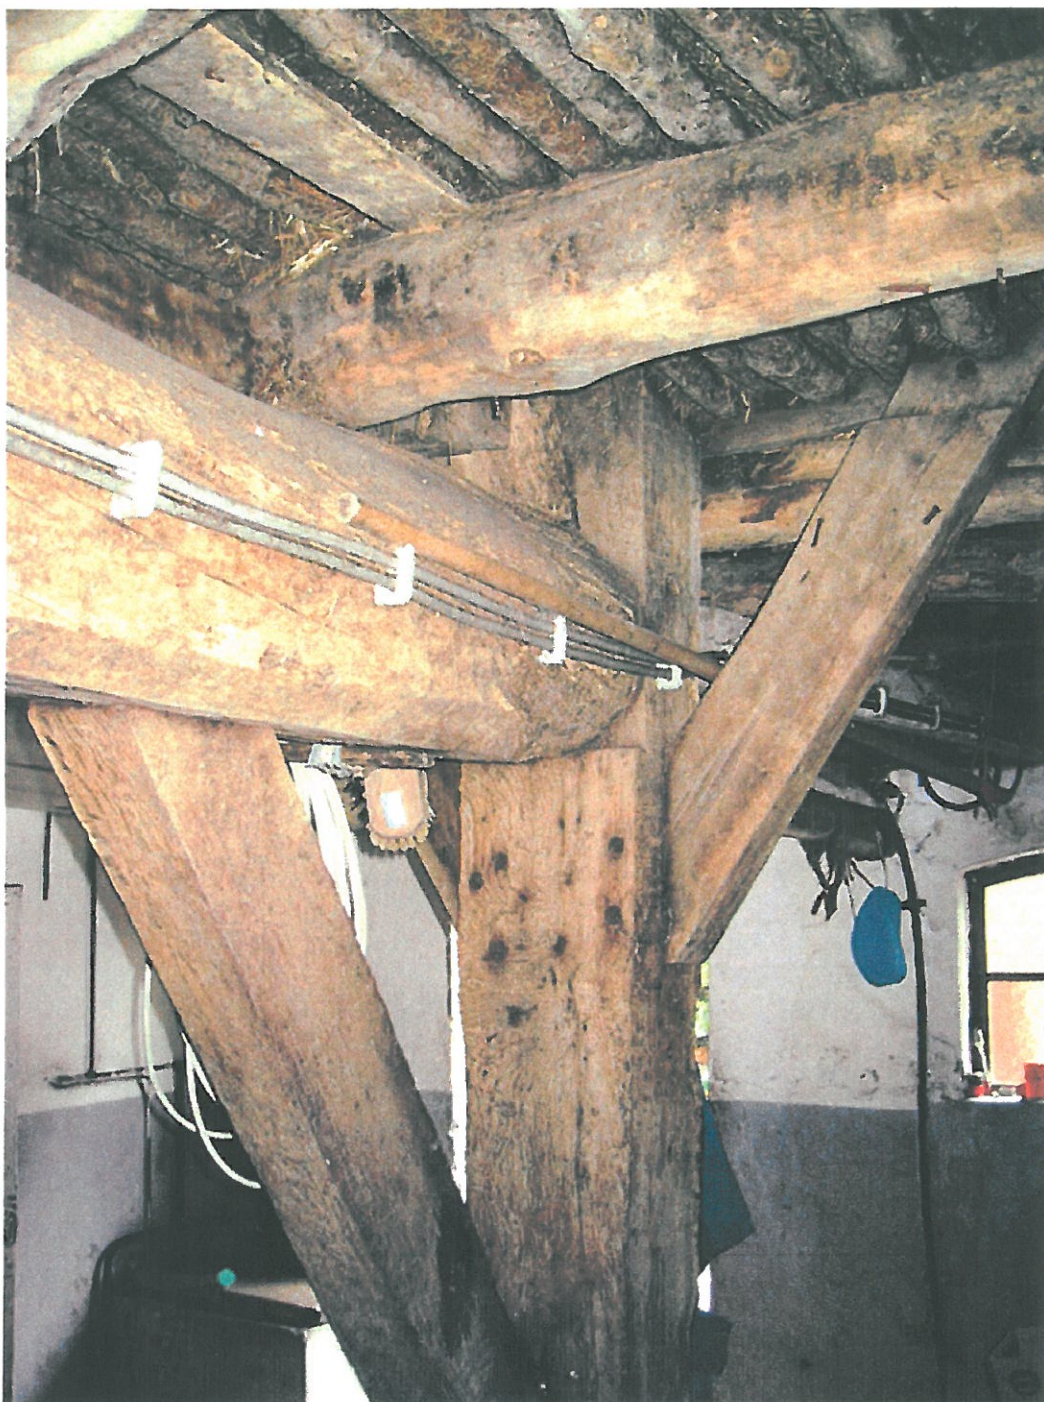
fig 33

Tasliggers – stijl, ankerbalk en gebintschoren

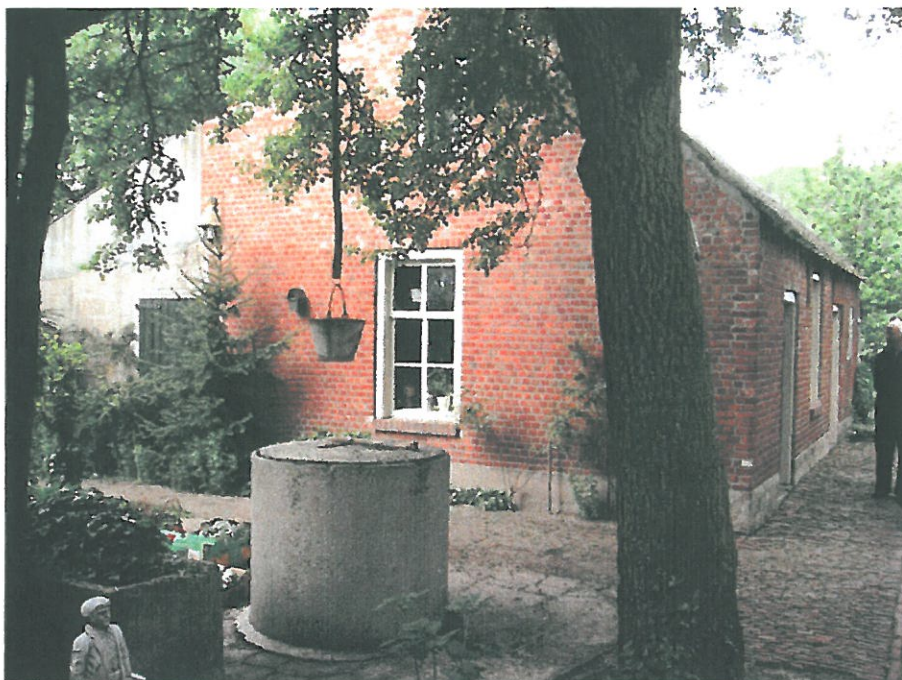
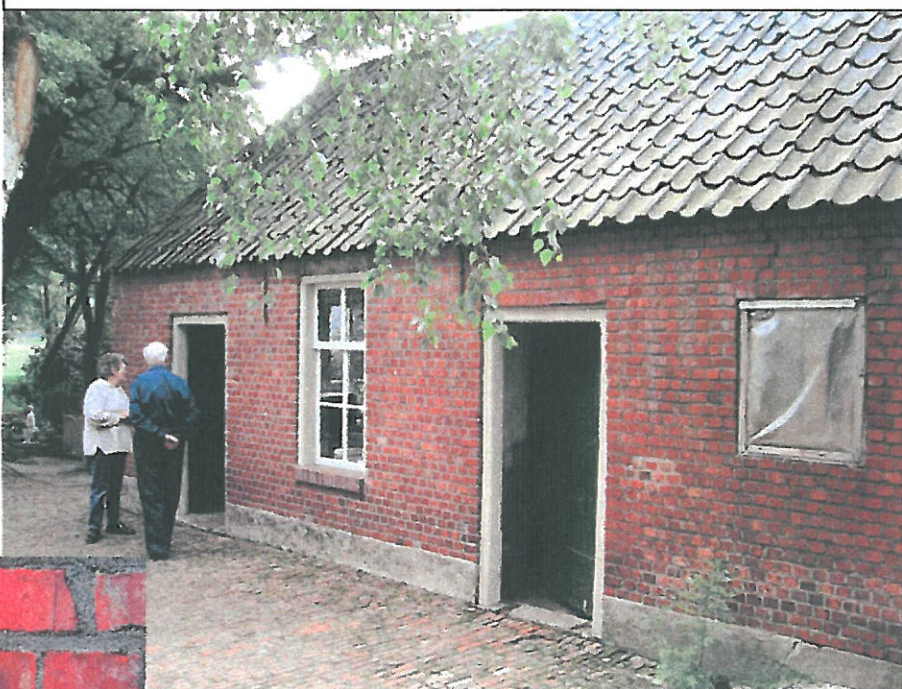
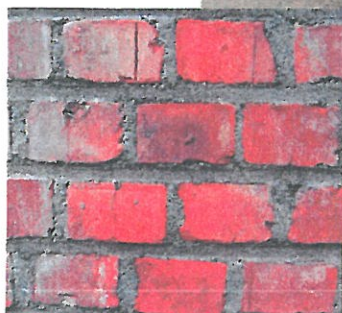
fig. 34, 35 en 36

Schop met 2 gescheiden werkruimten en aanbouw aan de achterzijde. Voorgevel- en linker zijgevel, gemetseld in Belgische rode steen in patijtsverband. Gedekt met Hollandse grauwe pannen.

Het achter de boerderij gelegen bak- en washuis werd gebouwd in 1917 gedurende de Eerste Wereldoorlog. Het gebouwtje werd opgetrokken in Belgische rode steen, gemetseld in patijsverband. Het werd gedekt met grauwe Hollandse pannen. De plattegrond van het huisje is verdeeld in twee gelijke ruimten met een deur. De linker ruimte is aan twee zijde voorzien van een 'empire venster'. De rechterzijde is voorzien van een klein vierkant venster. Aan de rechtergevel staat als aanbouw een privaat met een lessenaar dakje. In de jaren vijftig of zestig is dit bakhuis aan de achterzijde vergroot en werd het dak verlengd en gedekt met golfplaten.

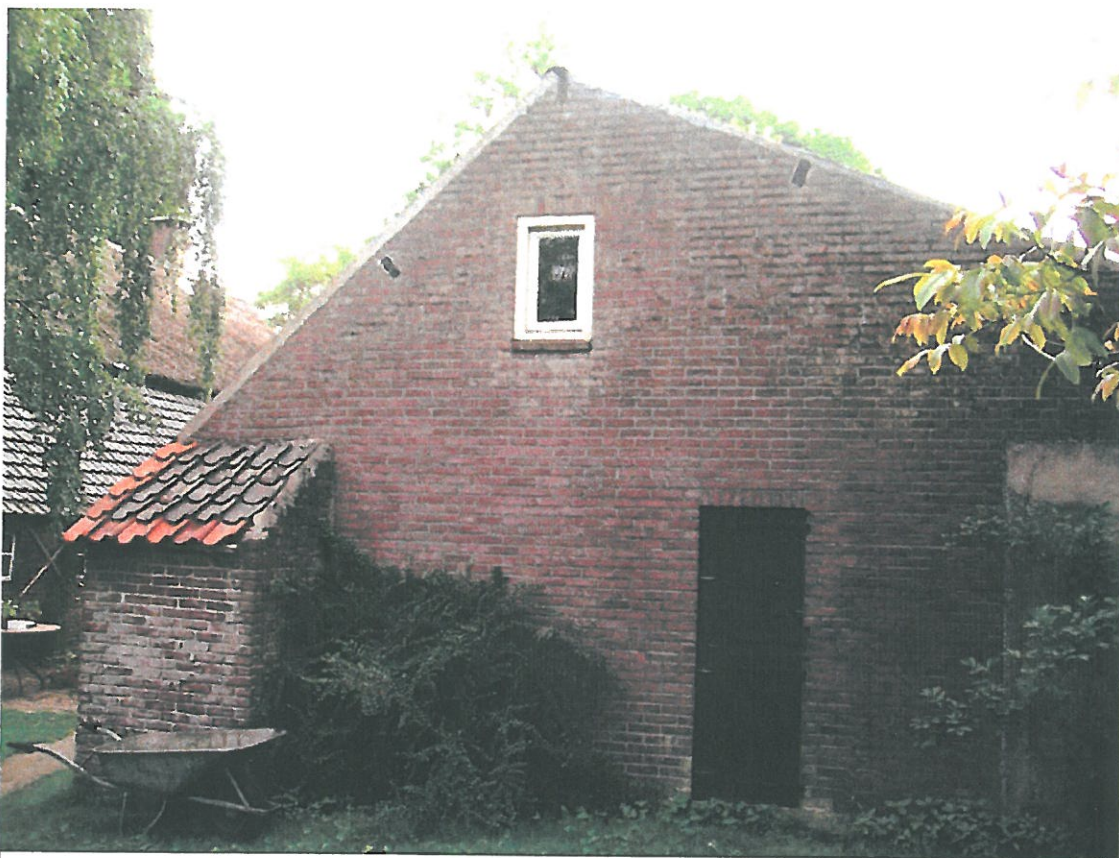
fig. 37

Oostelijke zijgevel van de schop met voormalig privaat.

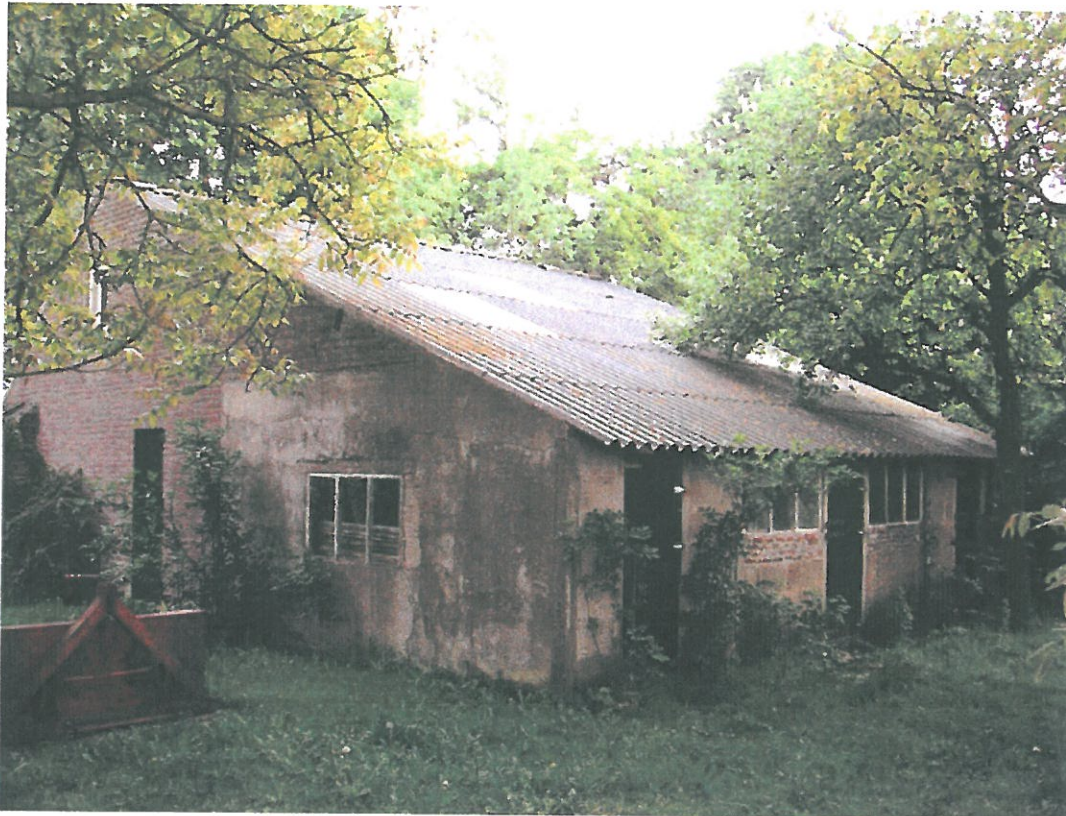
fig. 38 en 39

Aanbouw van de schop aan de achterzijde, gedekt met golfplaten  
(aanbouw indifferent)

Twee op het achtererf staande kippenhokken met omheining. (indifferent)

waardevol en behoudeniswaardig onderdeel van object. De later aangebouwde uitbreiding mag gelden als indifferent. De twee kippenhokken zijn vanuit bouwhistorisch perspectief indifferent.

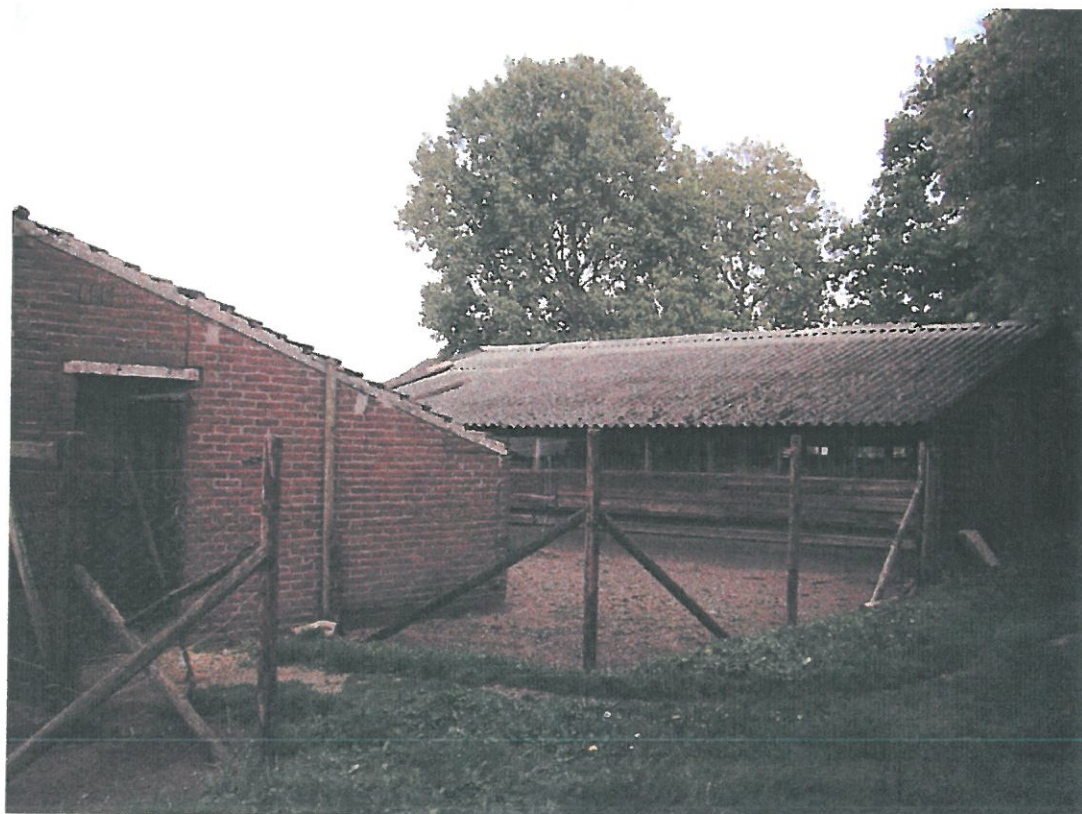
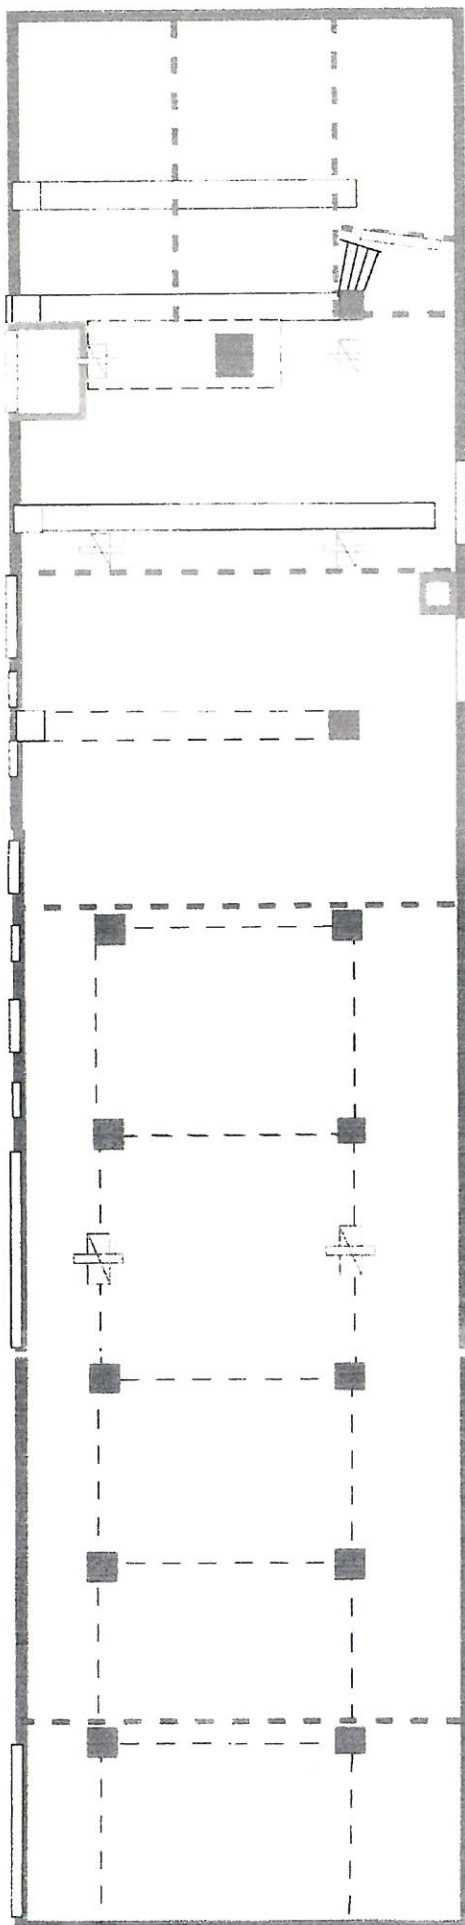
travee 2 - 3 - 4 - 5 breedte ca 4 meter  
travee 7 - 8 - 9 breedte ca. 3,50 meter

| 1e TRAVEE | 2e TRAVEE<br>circa 4 meter | 3e TRAVEE<br>circa 4 meter | 4e TRAVEE<br>circa 4 meter | 5e TRAVEE<br>circa 4 meter | 6e TRAVEE<br>circa 4,40 meter | 7e TRAVEE<br>circa 3,5 meter | 8e TRAVEE<br>circa 3,5 meter | 9e TRAVEE<br>circa 3,5 meter |

Schematische aanduiding  
van de plaatsing van het  
gebint en de te  
onderscheiden bouwfasen
