# **Aanvullend historisch voor- en (asbest)bodemonderzoek aan de Driehoek 21 te Oostelbeers**

**Documentnummer: 22MP0296-02-adv-01**

Aanvullend historisch voor- en (asbest)bodemonderzoek

BOUWKUNST architecten  
Moorland 4  
5688 GA Oirschot

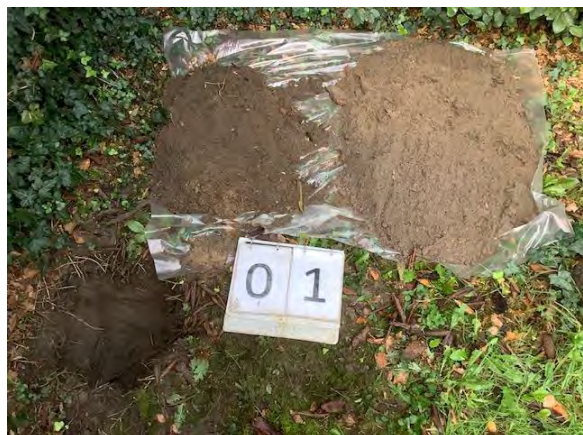
ABK001a

De asbestinspectiekuilen hebben een oppervlakte van circa 30 x 30 cm, en zijn minimaal 0,50 m - mv diep.

Per kuil is het uitkomende materiaal voor zover mogelijk per laag uitgelegd en vervolgens uitgeharkt en gezeefd. In de geïnspecteerde grond van de inspectiekuilen zijn géén asbestverdachte materialen waargenomen. Wel zijn puinbijmengingen waargenomen. Zie hiervoor de laagbeschrijvingen in de bijlage D.
