HISTORISCH BODEMONDERZOEK

HELDERSESTRAAT 4

TE OIRSCHOT

## VERKENNEND BODEMONDERZOEK HELDERSESTRAAT 4 TE OIRSCHOT

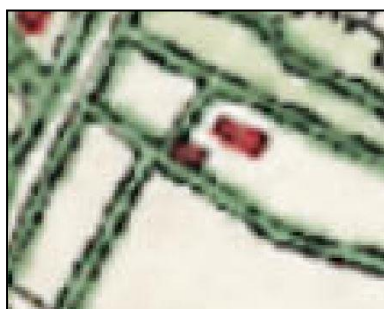
**Figuur 1.** 1900

Uit historisch kaartmateriaal uit 1900 blijkt dat de onderzoekslocatie reeds in gebruik is als agrarisch erf (figuur 1). In 2002 is het bijgebouw bij de woonboerderij gesloopt en herbouwd. Tot op heden is de onderzoekslocatie niet wezenlijk veranderd (figuur 2 en 3).

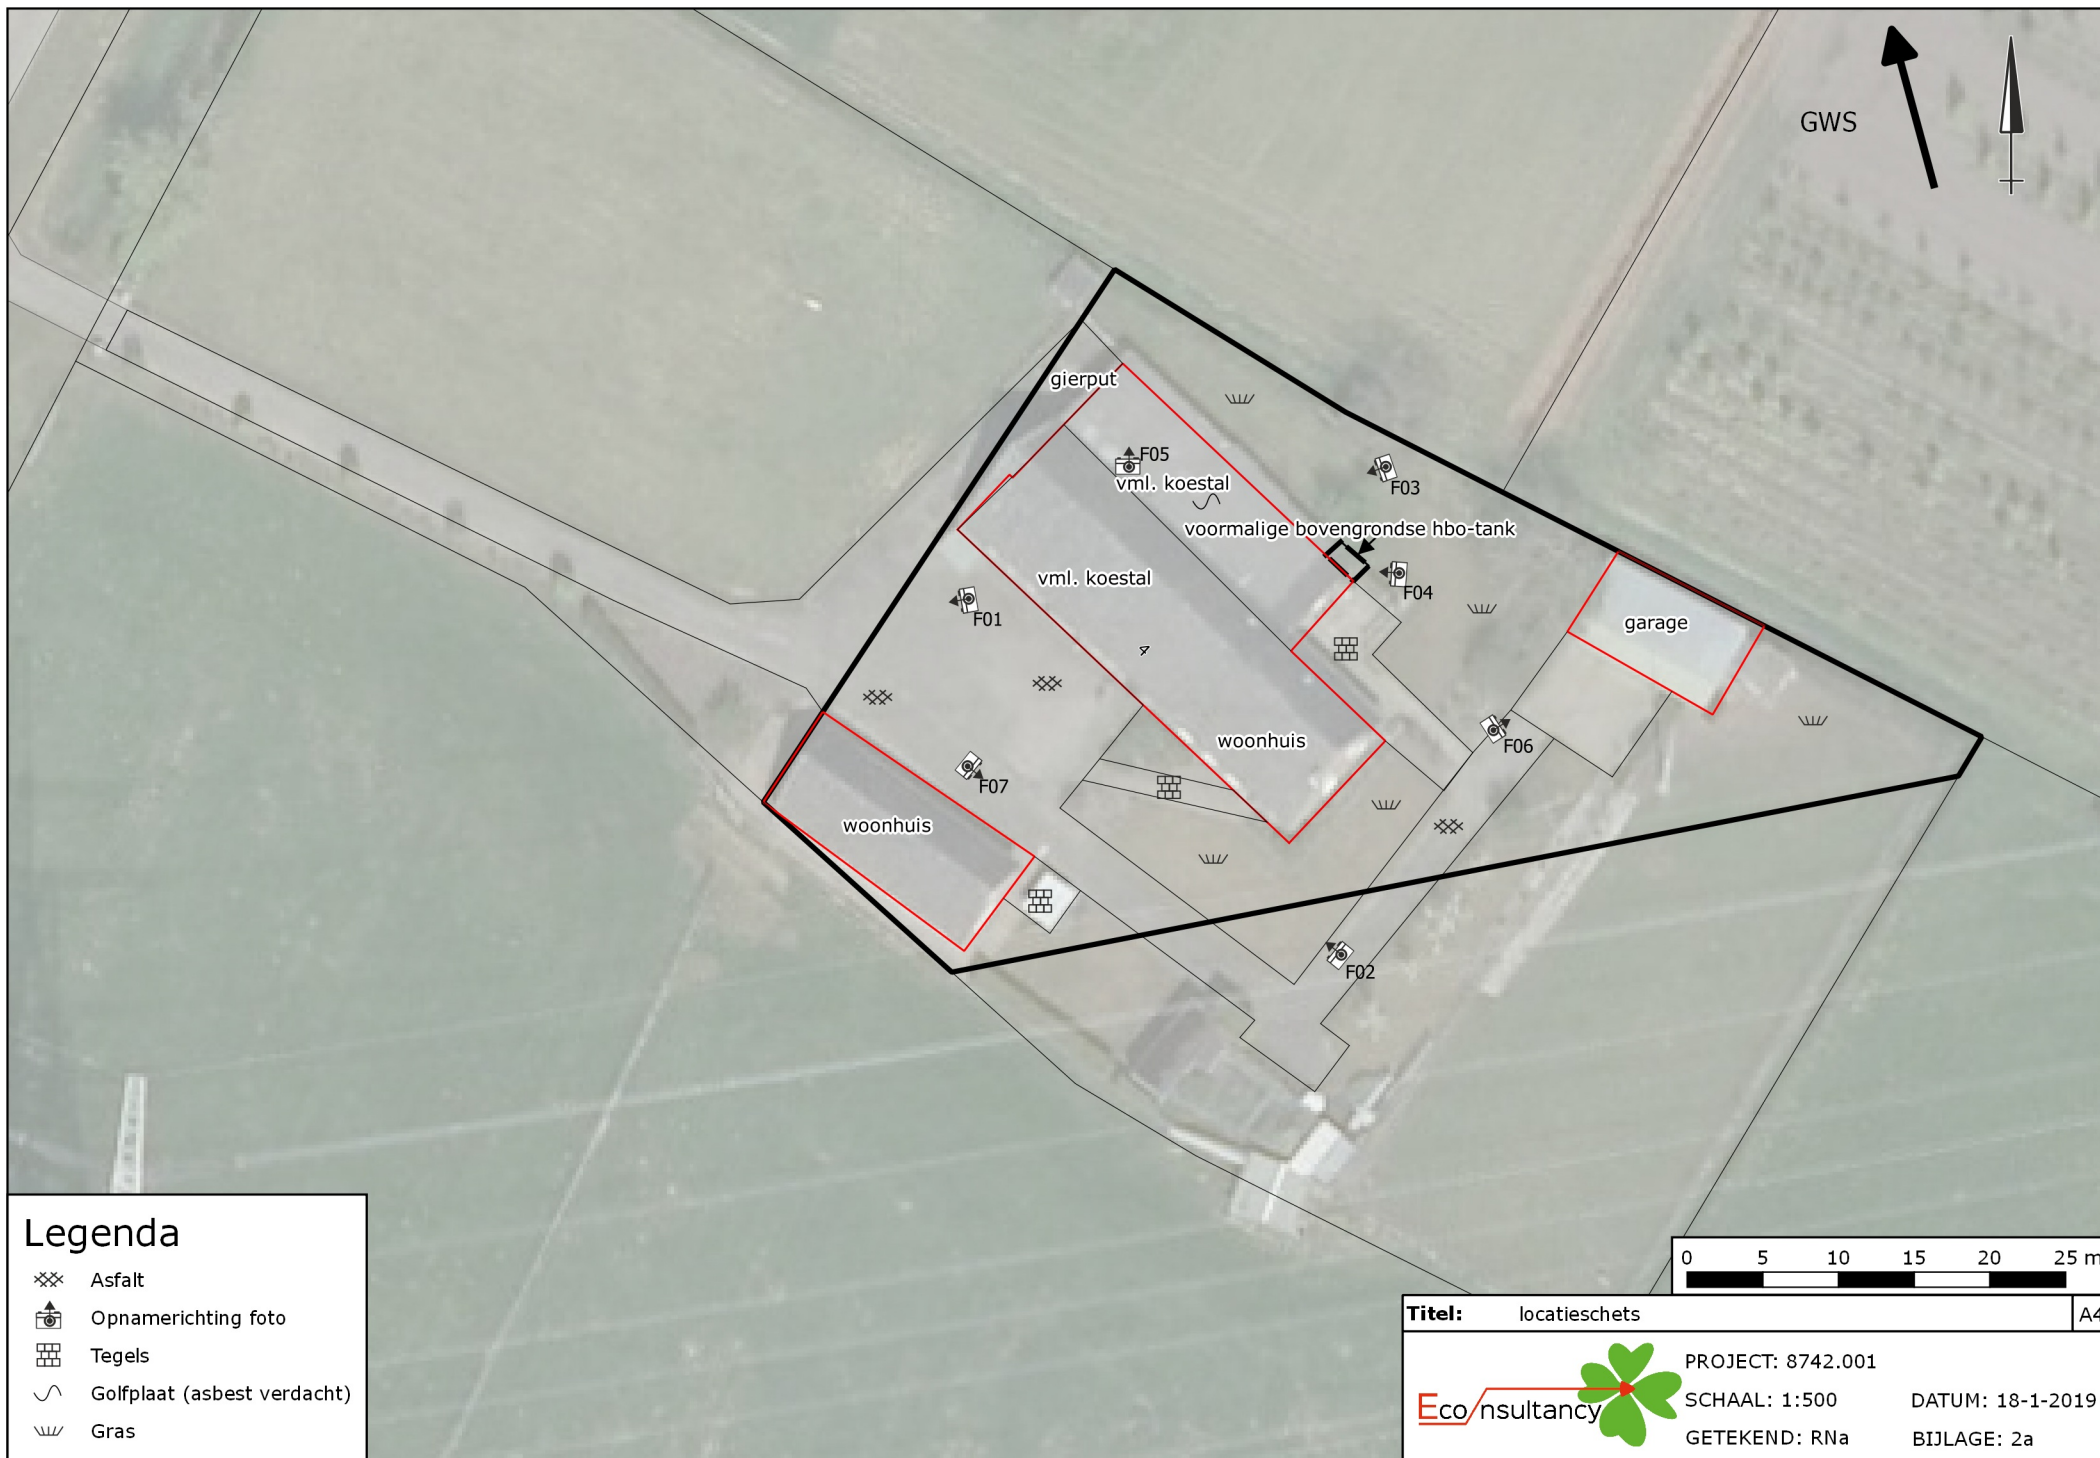
In bijlage 2a is de huidige situatie op een locatieschets weergegeven. Bijlage 2b bevat enkele foto's van de onderzoekslocatie.
