# *Huize Coolmont*

*Bouw- en cultuurhistorische beschrijving van een voormalig slotje*

*Koolmond 1*

*Oirschot*

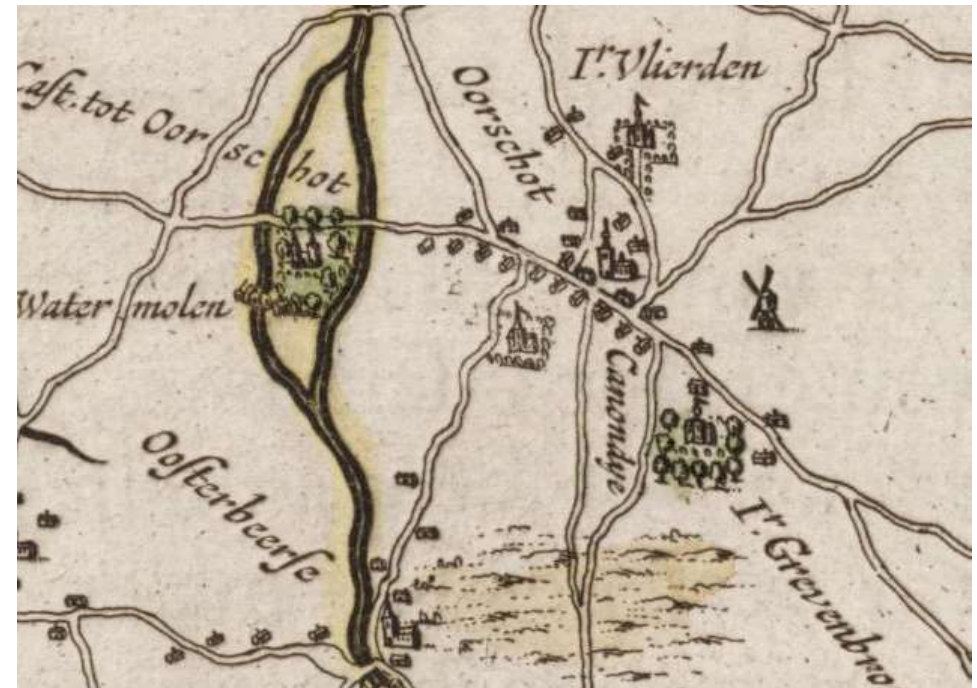
Landkaart uit 1664 van W.J. Blaeu, waarop de bezitting van Jonkheer van Grevenbroeck is afgebeeld. Op de kaart van Isaak Tirion uit 1740 wordt het huis eenvoudig met "Hooghuis" aangeduid.

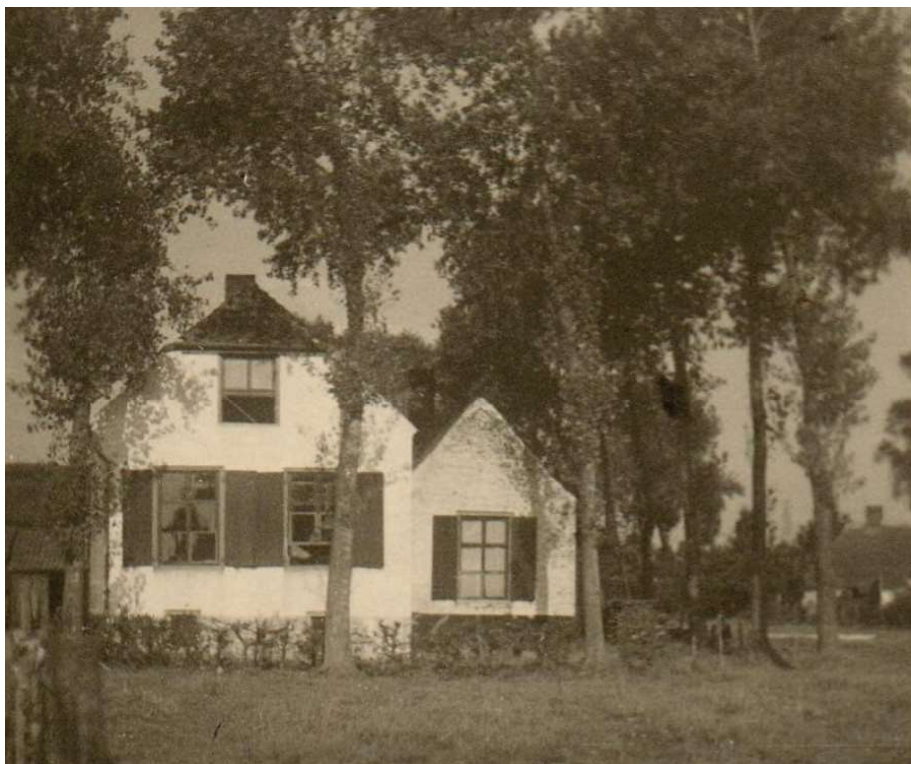
*Links: het woonhuis gezien vanuit westelijke zijde. Duidelijk is hier het bouwdeel tegen de achtergevel zichtbaar. Dat gebouwtje had dus een zadeldakje.*

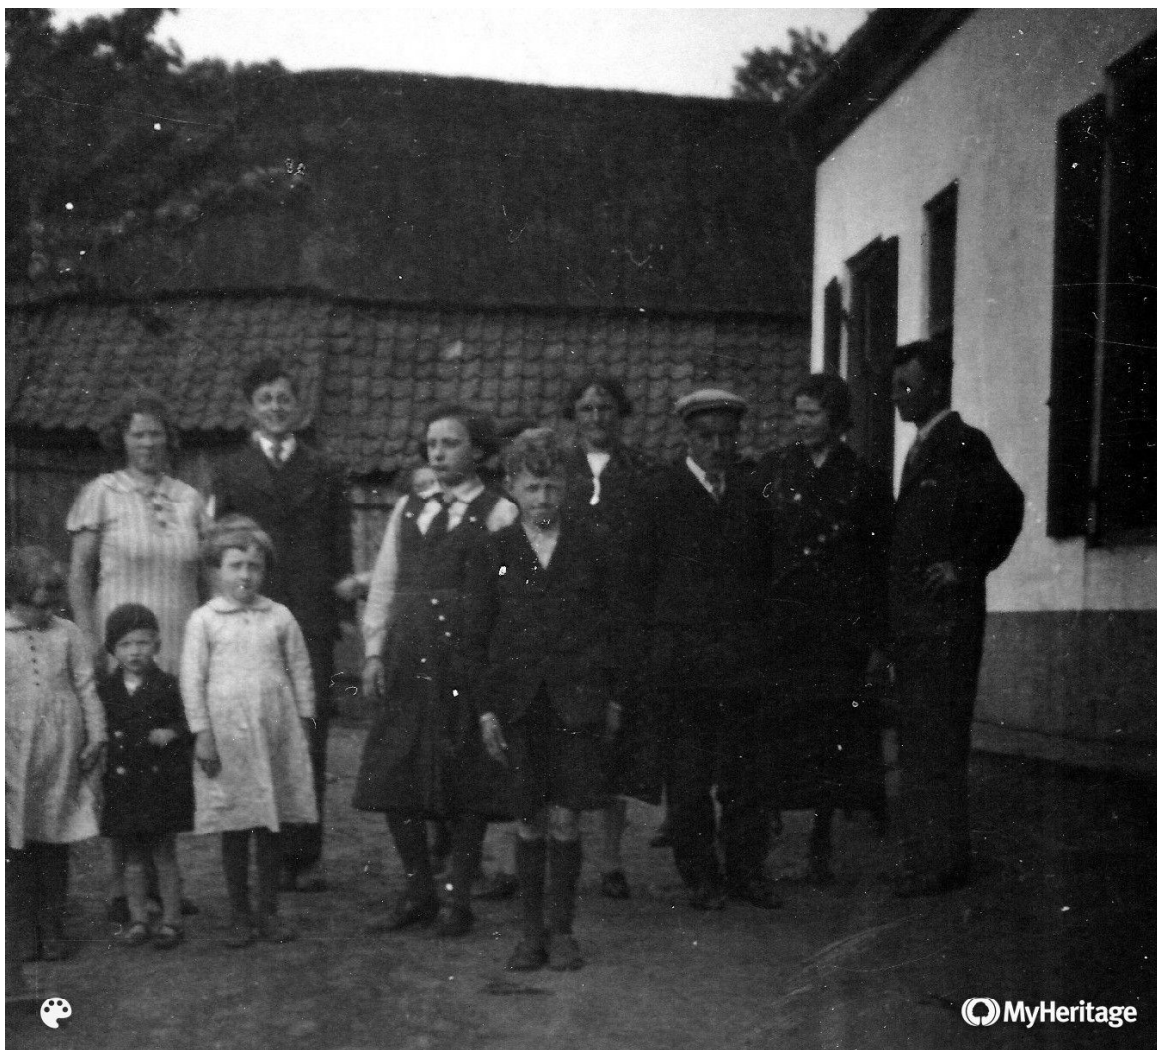
*Afbeelding boven: een familieportret waarop de voorzijde van het woonhuis zichtbaar is samen met het noordelijke deel van de oude schuur. In 1949 werd deze schuur gesloopt.*

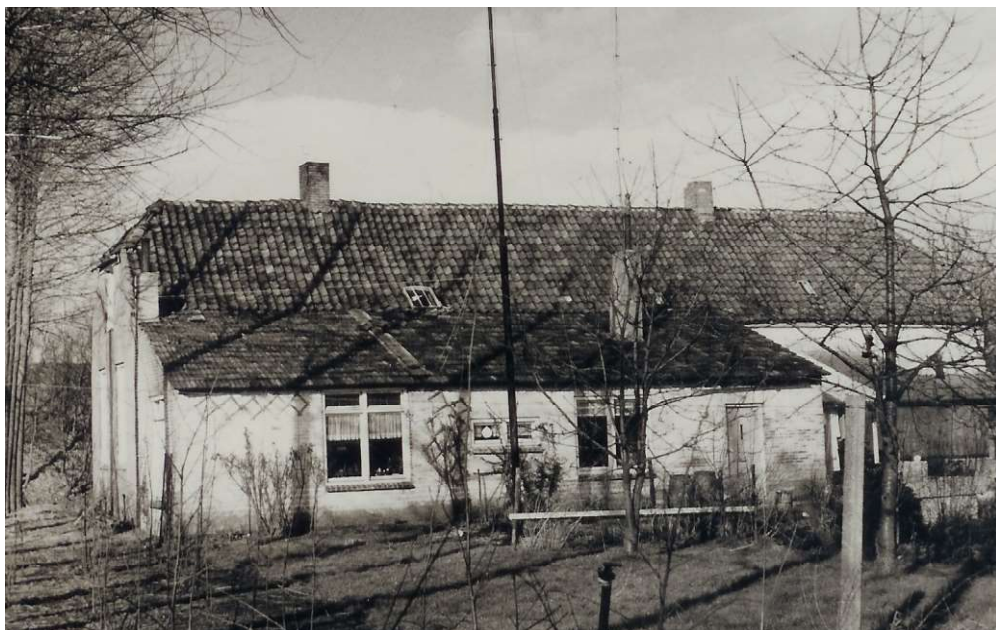
Boven: in 1983 bouwde eigenaar Toirkens een nieuw magazijngebouw. Dat staat ongeveer op de plaats, waar voorheen een schuur stond en het werd met een klein tussenlid tegen het woonhuis gebouwd. Het bouwdeel achter het huis is gesloopt (blauwe lijnen).

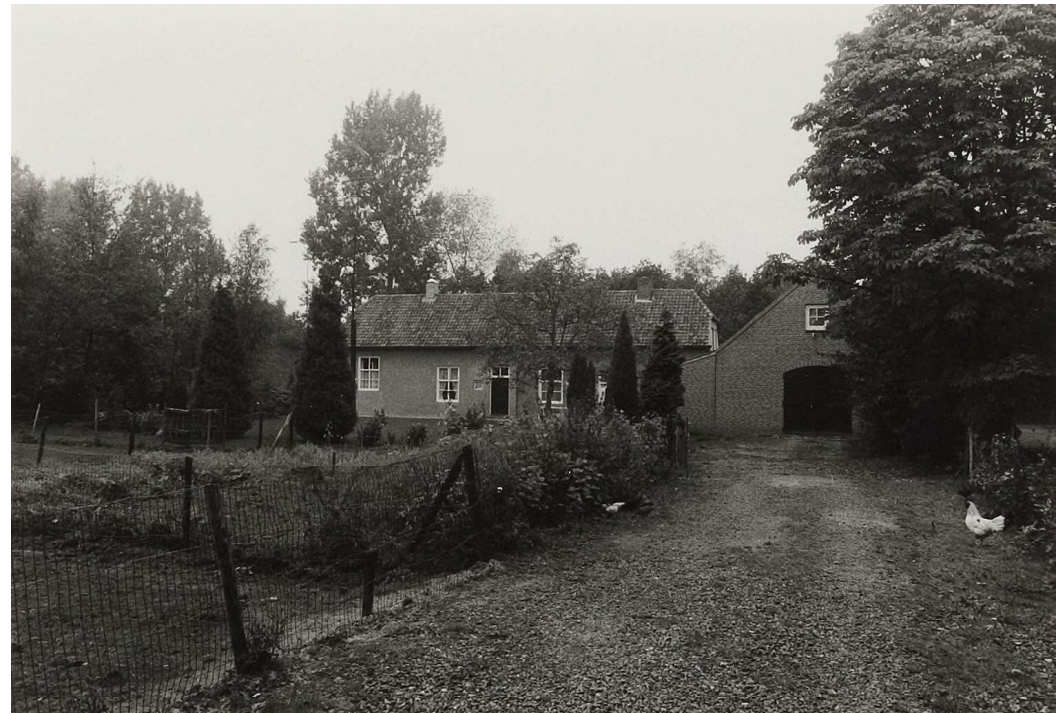
*Afbeelding uit 1986, nadat de achterbouw gesloopt was en het magazijn gereed was.*

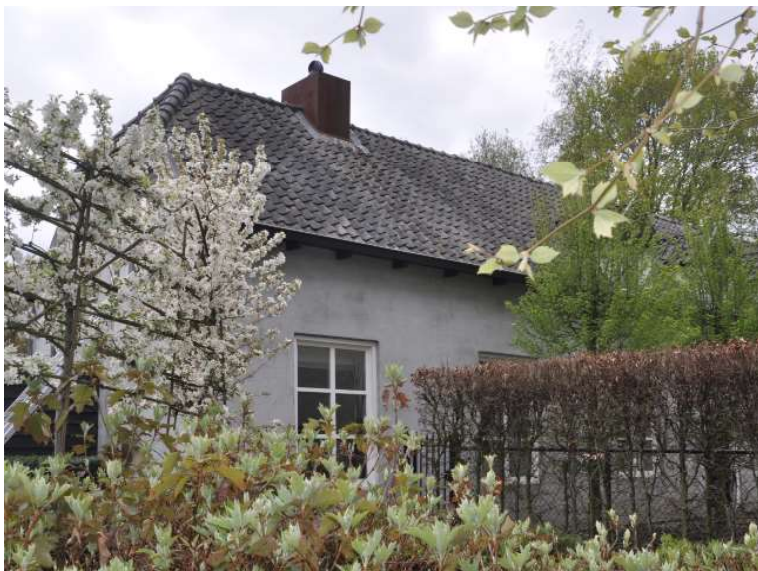
### De noordelijke voorgevel

De lange noordelijke gevel is geheel afgewerkt met een grijs geschilderde pleisterlaag. De linkerhelft van de gevel helt iets over in zuidelijke richting. In dit deel van de gevel zijn drie forse, moderne, houten zesruitsvensters geplaatst, voorzien van ruiten met dubbel glas.

Even rechts van het midden van de gevel staat de originele entree van het pand. Het betreft een donker geschilderde, houten voordeur (126 x 197 cm), die zowel aan de boven- als onderzijde is voorzien van metalen nagels, in beide gevallen in een horizontale lijn aangebracht. Aan de binnenzijde zijn deze nagels verbonden met forse gehengen.

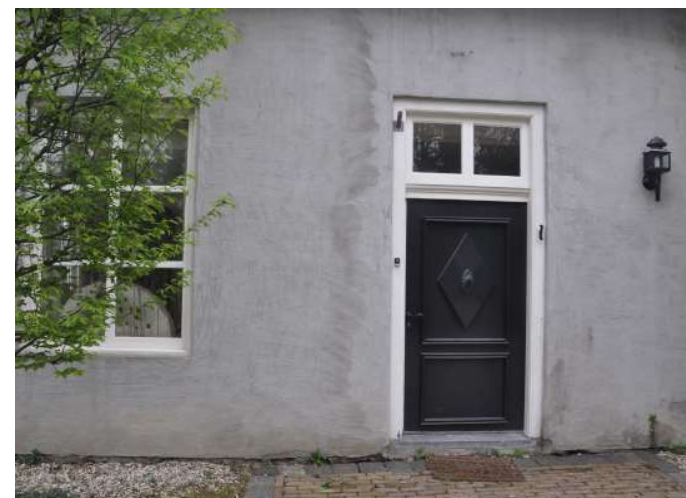
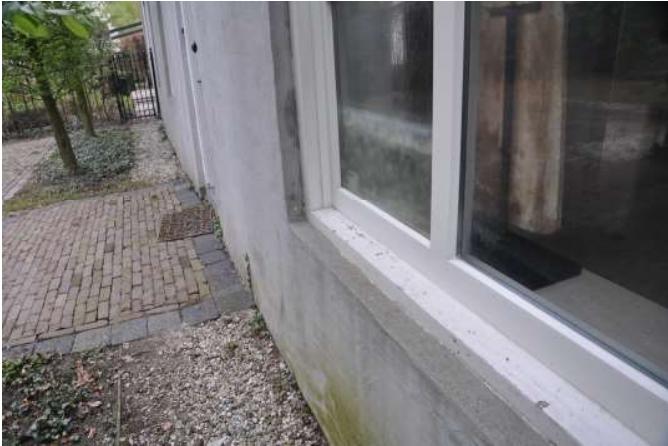
Daarboven een negentiende-eeuws tweeruits bovenlicht. In de middenstijl daarvan is een smalle, verticale gleuf aangebracht. In het verleden was daarachter een gietijzeren levensboom geplaatst, die nu nog aan de zijkant van het huis staat. Deur en bovenlicht zijn gevat in een houten kozijn, dat is voorzien van duivenjagersprofielen en waarvan de bovendorpel en stijlen door middel van pen-gatverbindingen aan elkaar verbonden zijn. Bovenaan in de linkerkozijnstijl is een gietijzeren vlaggenstokhouder geplaatst. Op de rechterkozijnstijl is het huisnummer 1 geschroefd.

De deur staat op een dubbele drempel, waarvan de onderste gecementeerd is en de bovenste van hardsteen is. Vermoedelijk lag de oorspronkelijke drempel lager, aangezien de deur aan de onderzijde fors is ingekort. Het formaat van de deur, de pen-gatverbindingen van de kozijnen, alsmede de nagels en de gehengen aan de binnenzijde maken een datering van de deur mogelijk in de eerste helft van de negentiende eeuw, hoewel er ook aanwijzingen zijn voor een latere datering.

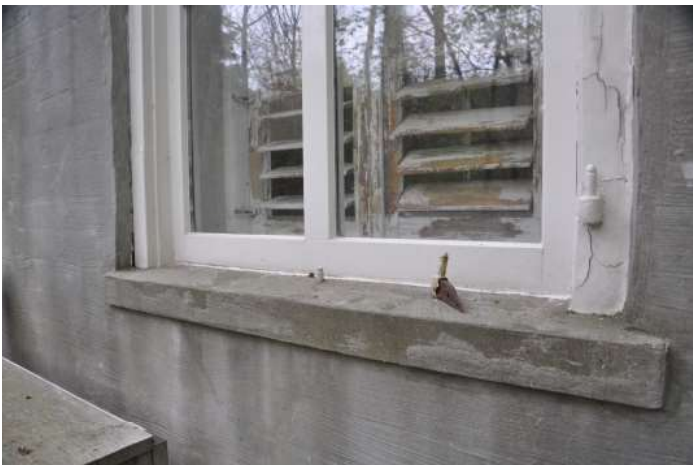
Op het begane grondniveau staan in deze kopse gevel twee hoog geplaatste, houten zesruits opkamervensters. Hoewel beide ramen modern zijn en ruiten van dubbel glas bevatten, stammen de rechte, gepleisterde raamdorpels met oren en het kozijn van het rechtervenster vermoedelijk uit 1886, het jaar dat het pand grondig verbouwd cq. vernieuwd werd. Een eerste aanwijzing hiervoor zijn de duimen met peertjes (boven) en appeltjes) onder in het rechterraamkozijn. Alleen linksonder ontbreekt de duim in dat kozijn, dat op die plaats vernieuwd is. De oorspronkelijke duim ligt als los element op de raamdorpel. De bovendorpel en stijlen van dit venster zijn bovendien met pen-gatverbindingen aan elkaar verbonden. Daarnaast zijn beide raamdorpels in het midden voorzien van ijzeren dorpeldoornen. Ook in de bovendorpel van het rechtervenster is een dergelijke doorn aangebracht. Deze doornen of 'stiften' werden aangebracht, zodat de sluitingen van de luiken, de draaispanjoletten, met een vinger om deze doornen gehaakt konden worden, teneinde de luiken af te sluiten.

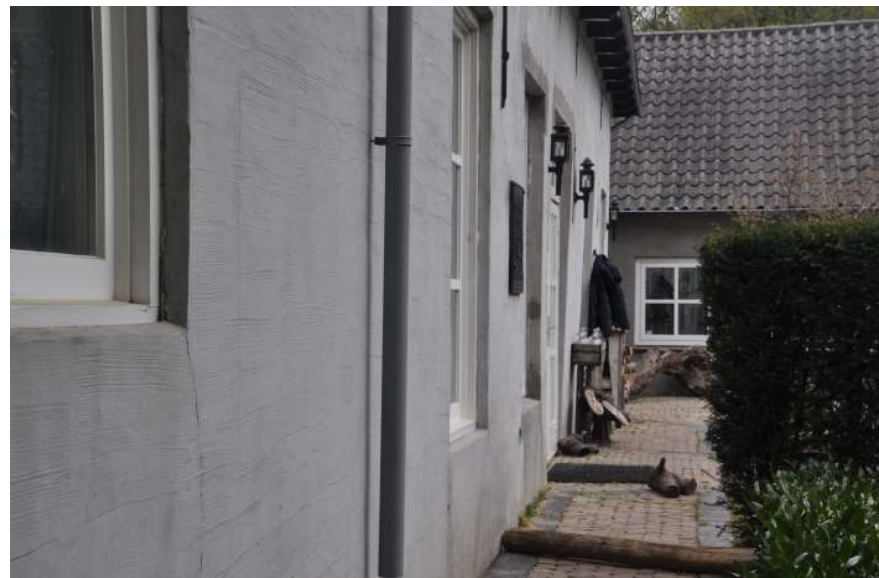
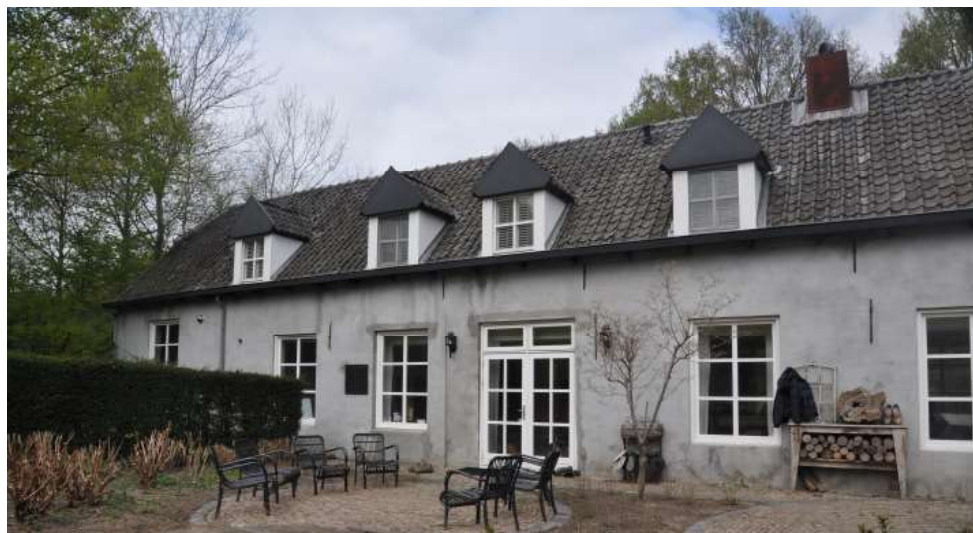
## De zuidelijke achtergevel

In het midden van de gevel is een moderne set dubbele glas-hout tuindeuren geplaatst. Beide deuren hebben een zesruits indeling. Boven elke deur is een enkelruits bovenlicht geplaatst dat als klepraam kan functioneren. Deuren en bovenlichten zijn gevat in een smal houten deurkozijn, waartoe ook een smalle, houten onderdorpel behoort. In het rechterdeel van de gevel, ten slotte, staan twee moderne, houten zesruits vensters.

Ongeveer op twee meter hoogte zijn in de gevel drie smalle, smeedijzeren staafankers zichtbaar, waarvan de afmetingen en de plaats van de ogen verschillen. Het meest korte anker van de drie bevindt zich links tussen de twee lager geplaatste vensters. Een langer anker is rechts van het rechterbovenlicht in de gevel bevestigd, een tweede langer anker bevindt zich tussen de twee vensters in het rechterdeel van de gevel. De genoemde muurankers zijn verankerd in de balklaag van het pand.

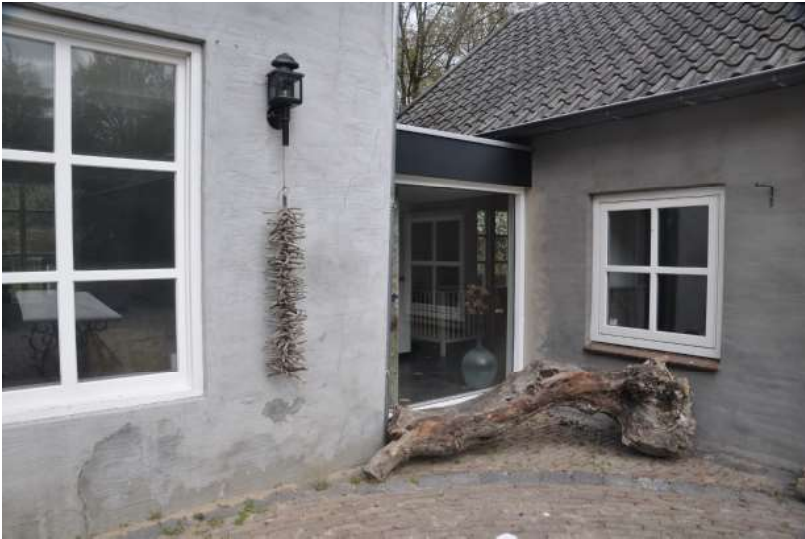
### De westelijke voorgevel

Volume B, gebouwd in 1983, staat haaks op volume A en betreft een enkellaags volume onder zadeldak. Links tegen het zuidelijke deel van het gebouw is een afhang gebouwd.

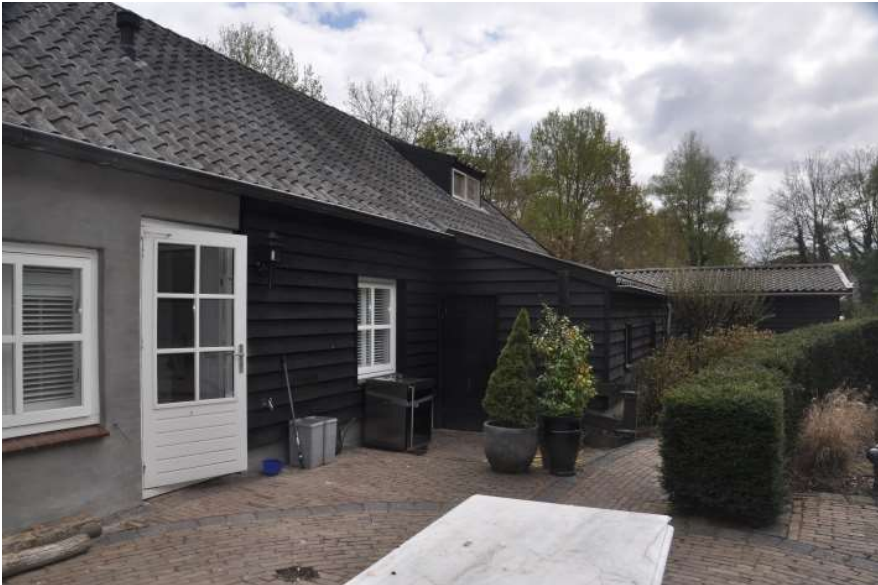
## De afhang

De afhang onder les-senaarsdak is geheel gepotdekseld met donkere houten planken. In de korte noordelijke gevel staat een donker geschilderde houten deur, voorzien van metalen geheng. De schuine zijde wordt afgetopt door een houten dekplank met waterbord. In de lange westelijke gevel zijn twee kleine, rechthoekige, houten enkelruits vensters geplaatst met aan de onderzijde een

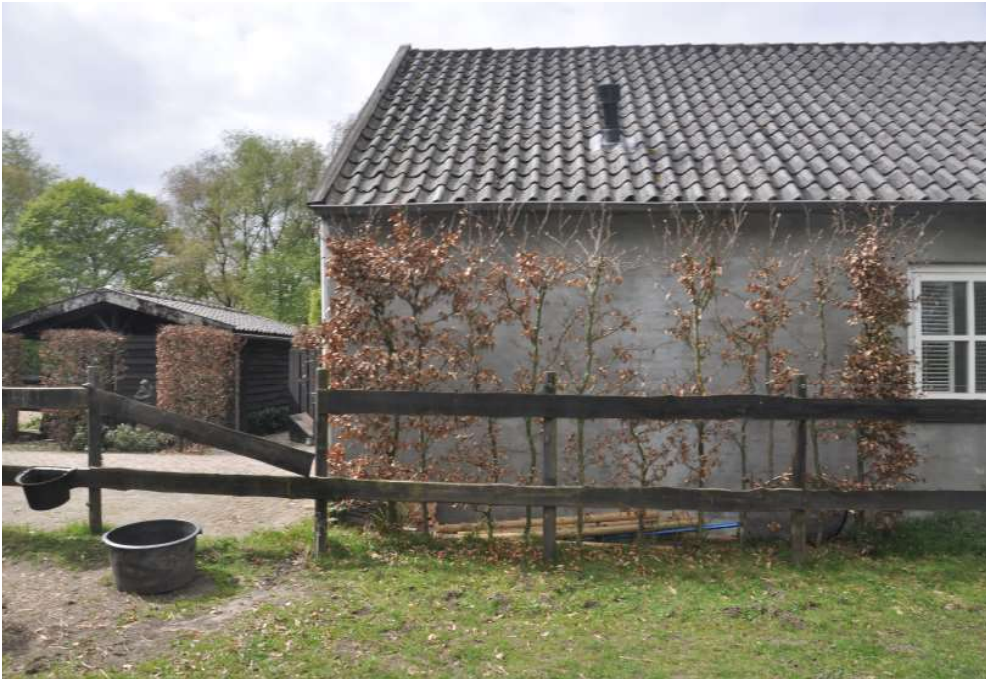
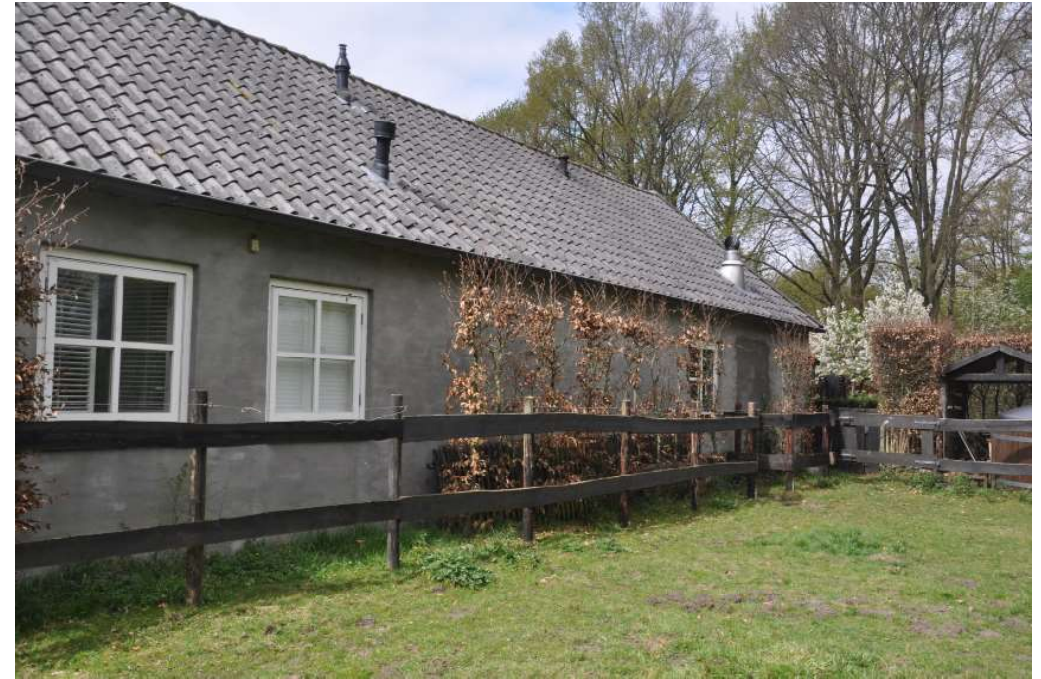
## De oostelijke achtergevel

De oostelijke achtergevel van volume B is gepleisterd en grijs geschilderd. In het linkerdeel van de gevel twee relatief grote, vierkante, vierruits vensters, die naar buiten geopend kunnen worden. Ook rechts in de gevel is een dergelijk venster aangebracht. Het pleisterwerk rechts van dit venster is donkerder en lijkt een aftekening van een vroegere deur te zijn. De gevel wordt beëindigd met een zinken bakgoot.

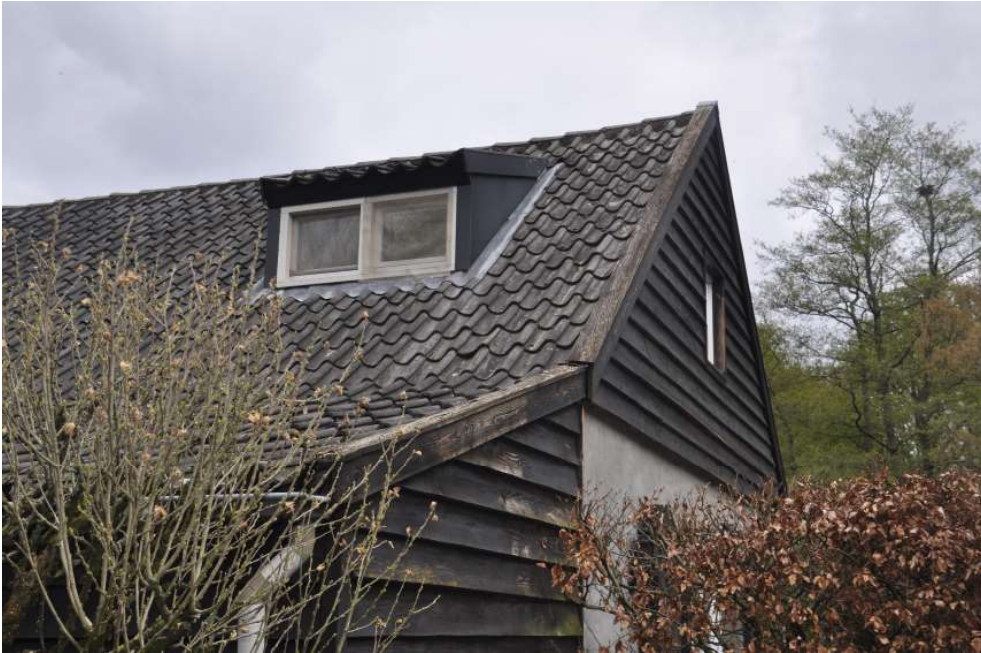
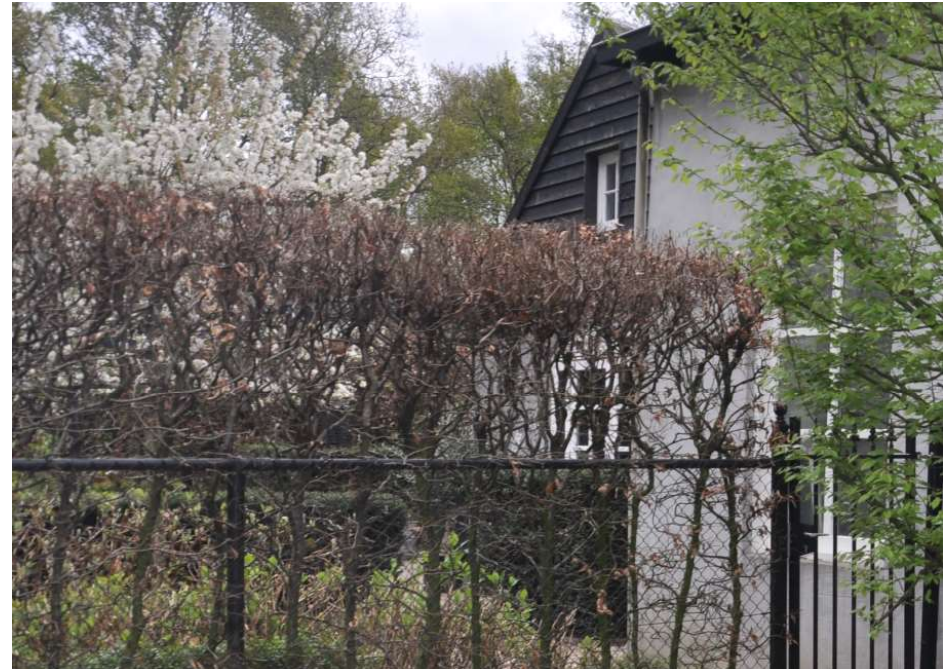
## Het dak

Het zadeldak van volume B, alsmede het lessenaarsdak van de afhang zijn belegd met blauwe, gesmoorde, verbeterde holle dakpannen. Uit het westelijke dakschild steekt een metalen afvoerpijp. Rechts in dit schild is een klimmende dakkapel met houten wangen gebouwd. Aan de voorzijde twee enkelruits vensters. De wangen worden afgetopt door dekplanken met waterborden.

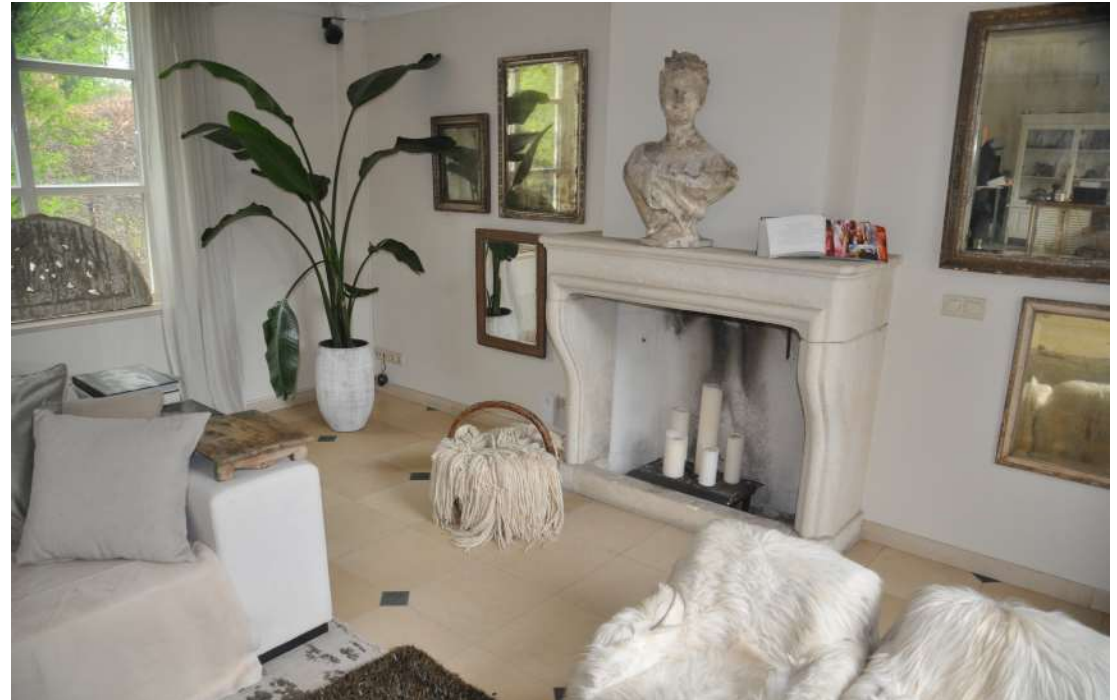
Centraal in de oostelijke gevel van de kamer staat een antieke Franse natuurstenen schouw. Deze is in de laatste decennia geplaatst, evenals het rookkanaal achter deze haard, die breed is en aansluit op de cortenstalen schoorsteen op het dak.

De muur in de woonkamer, waarin de schouw is opgenomen, is volledig nieuw. Een oude muur, waarin ook een schouw was opgenomen en die in het verleden van groot belang was in verband met de brandveiligheid, is weggebroken. Die oude brandmuur, de schouw en de schoorsteen zijn verwijderd en een aantal meters in oostelijke richting verplaatst.

Zowel de huidige muur als de schouwopening zijn dus nieuw. De wand in de oude brandmuur bevatte in het verleden een deur, die naar een aansluitende kamer leidde. Deze deur is toen ook verwijderd. De aansluitende kamer behoort tegenwoordig tot de andere woning, die in het vernieuwde bedrijfsgedeelte is gebouwd.

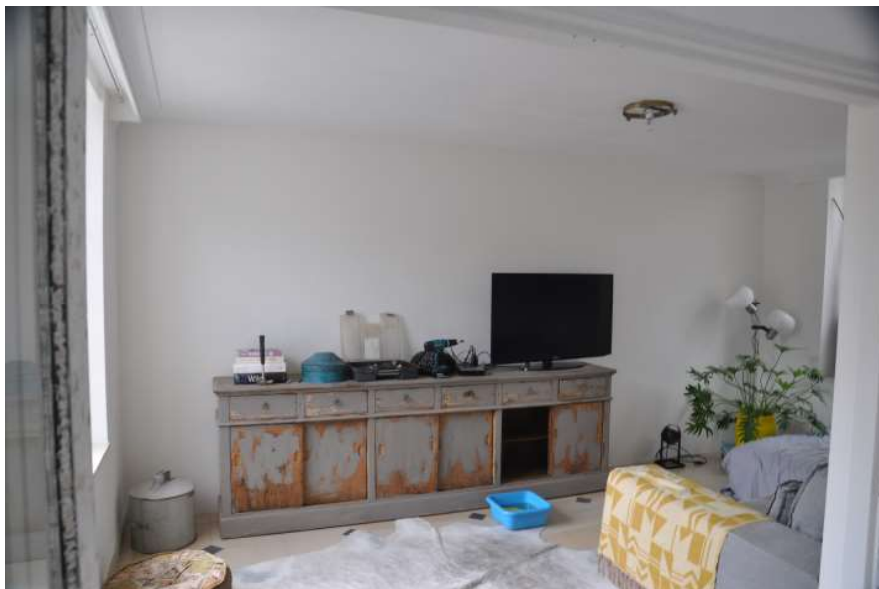
De meest oostelijk gelegen kamer van het hierboven beschreven pand uit 1886 is niet meer toegankelijk vanuit het woonhuis. De tussendeur in de nieuwe wand, waartegen de schouw staat, werd rond 2005 verwijderd en dichtgemetseld. Door middel van een toegevoegd smal tussenlid staat deze kamer nu rechtstreeks in verbinding met dit “nieuwe” woonhuis uit 1983.

De vloer van de kamer, (een oorspronkelijk deel dus van de oude woning), is met plavuizen bedekt en alle wanden zijn gestuct. Over het verlaagde en gestucte plafond loopt een dwarsbalk op de plaats waar een deel van de buitenmuur van het oude pand stond. Zowel in de voor- als in de achtergevel staat een zesruitsvenster met houten vensterbank. Die vensters zijn modern, maar staan op de plaats, waar ook de oude vensters stonden.

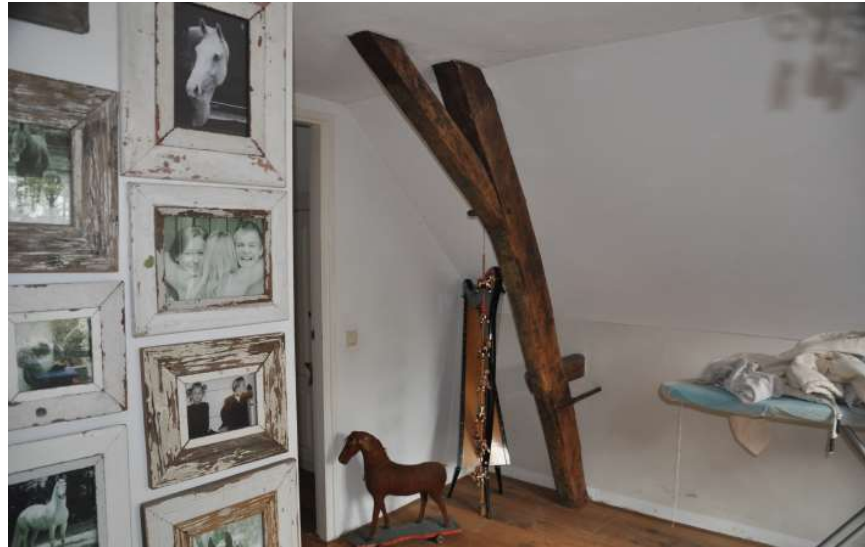
Links: naast de logeerkamer staat een spant met een recht spantbeen en een korbeel. Aan de onderzijde is een dubbele houtverbinding tussen spantbeen en borstwering aangebracht.

Rechts: de twee kleine, gestapelde, liggende streepjes aan de basis van de korbeel. Rechts nog net zichtbaar een houten pen in het spantbeen.

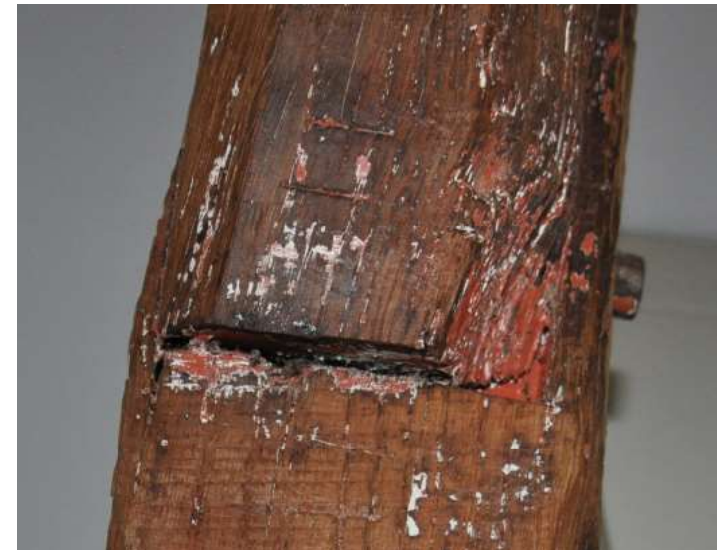
Rechts: de zes kleine, gestapelde, liggende streepjes zijn hier duidelijk zichtbaar aan de basis van de korbeel, die met een extra nagel is vastgezet.

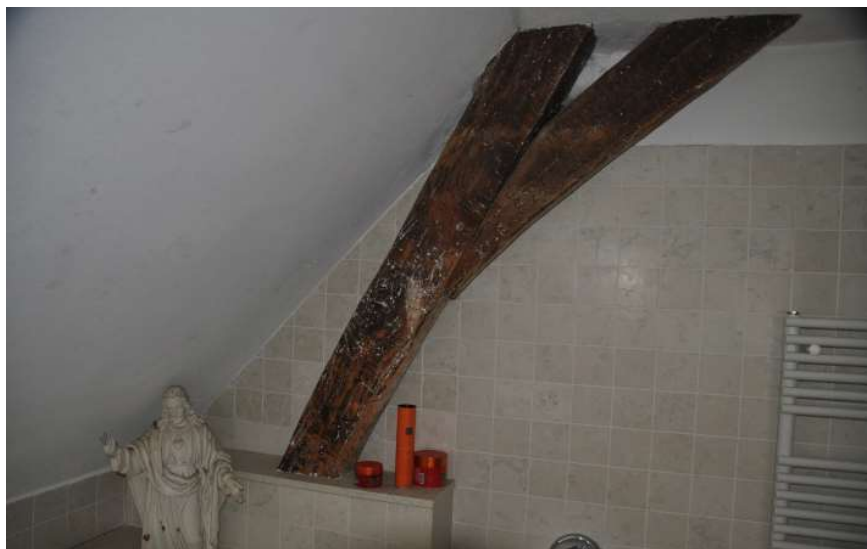
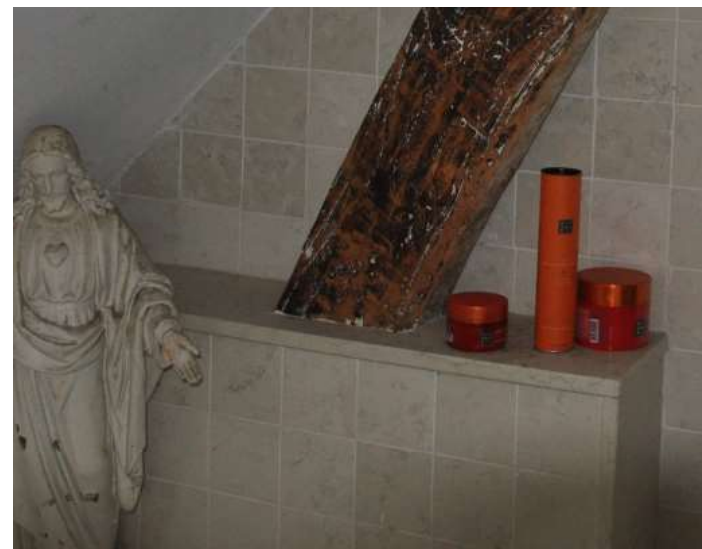
*Onder*  
Links en rechts: de krommer die tegenover slaapkamer 1 staat, heeft een aantal duidelijke gebruikssporen. Aan de onderzijde vallen twee donkerkleurige plekken op. De onderste is een restant van een houten dwarsverbinding, zoals die ook op het spantbeen daarachter is aangebracht. Daarboven wellicht de plaats waar ooit een schoor heeft gezeten.

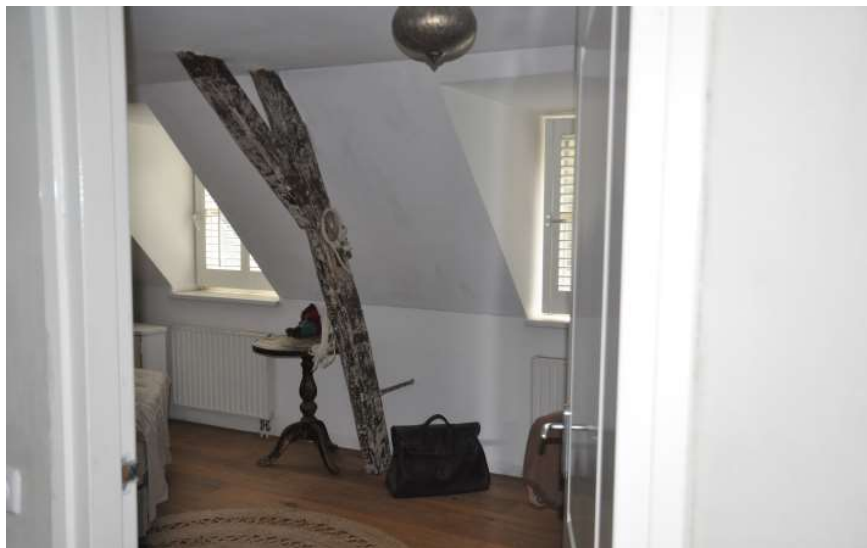
*De beide spantbenen in slaapkamer 1. Beide spantbenen zijn zogenaamde krommers. Het hout is in het verleden (vaker?) geverfd. Toch kan ook in het achterste spantbeen een telmerk worden geconstateerd: een enkel liggend streepje.*

*In het voorste spantbeen is weer een spoor van een oude schoor aanwezig.*

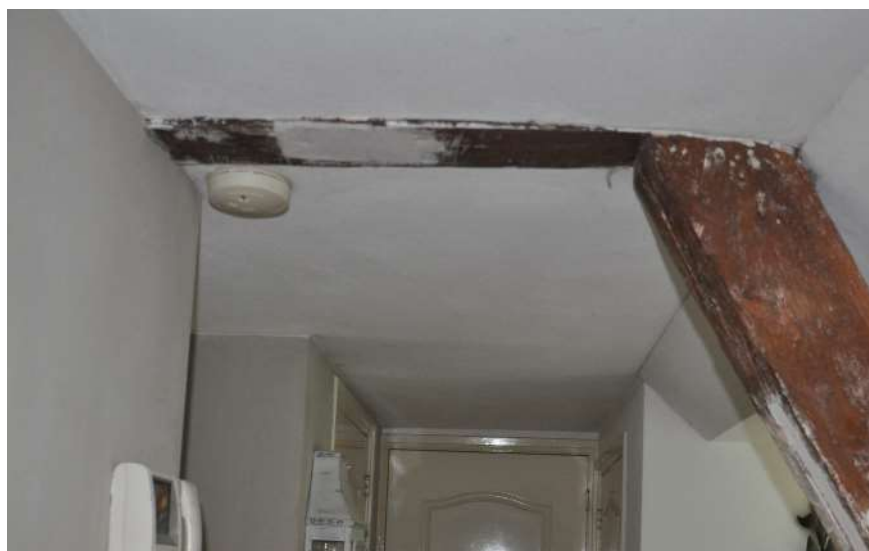
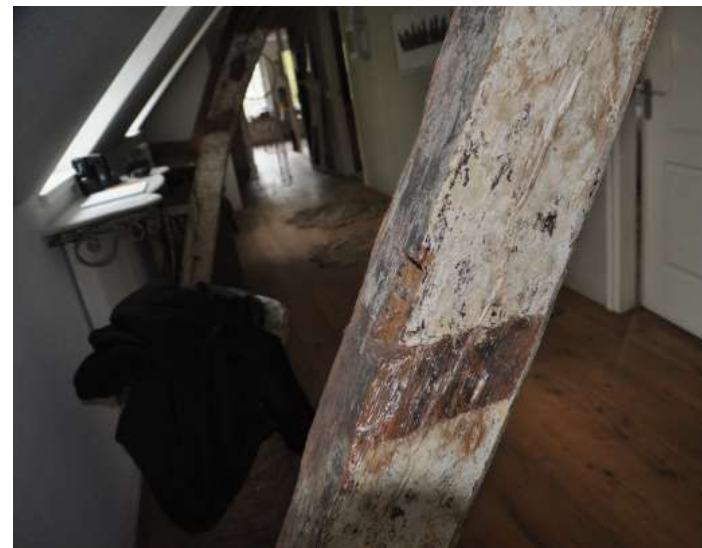
Het meest westelijke, zichtbare spantbeen is weer gezaagd kaarsrecht. Hier is duidelijk sprake van hergebruik. Aan de zijde van de schuine kap zijn twee grote gaten zichtbaar, die ooit dienden als aanhechtingsplaatsen voor hulpverbindingen en een houten blokkeel. Mogelijk dat deze balk ooit als horizontale debalk heeft gefunctioneerd.

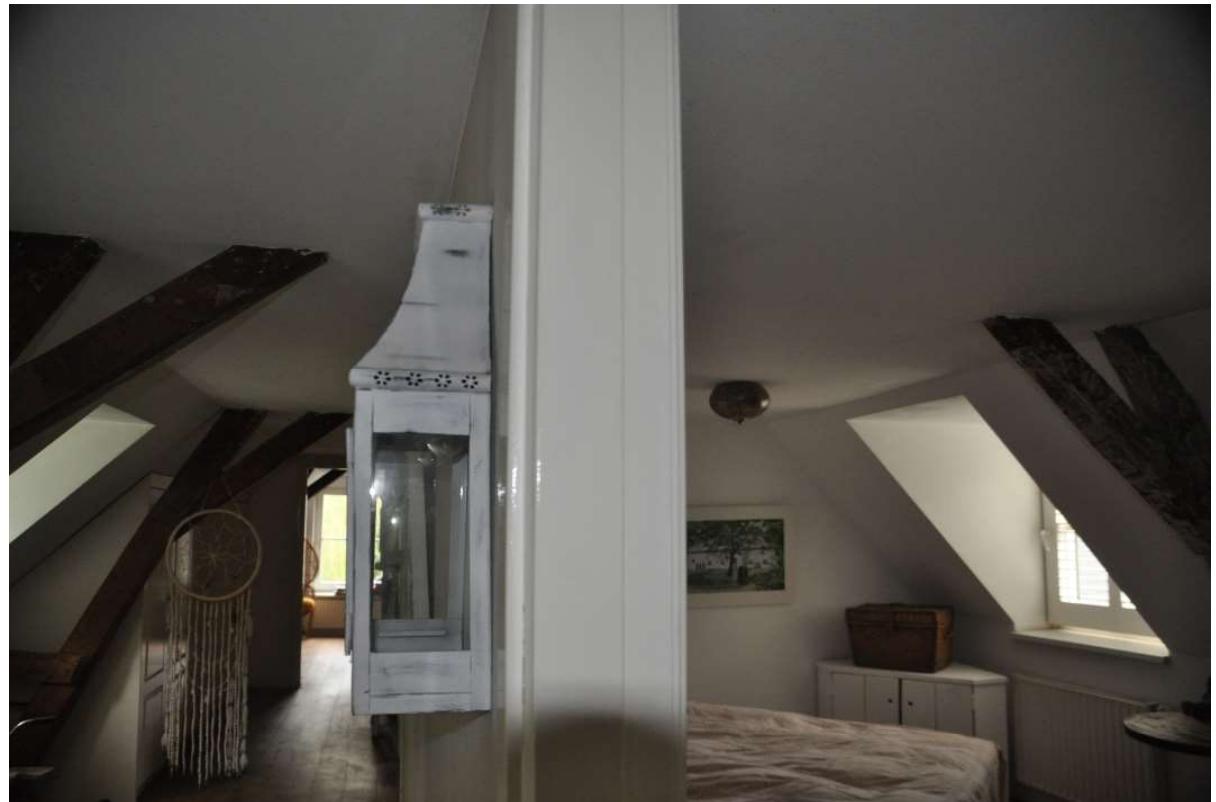
*Door op de zolder gelijktijdig naar de beide delen van de kap te kijken, krijgt men een juiste indruk van de hele kap. Hier zijn drie spanten zichtbaar. In de muur, die aansluit aan de schuine muur naast het dakvenster, is een vierde spantbeen verborgen. Hier zijn het middeldeel van de kap links en het middendeel van de kap rechts samen te zien. Aan de bovenzijde worden de twee spantbenen (en korbelen) door middel van een debalk van het nokgebint met elkaar verbonden.*

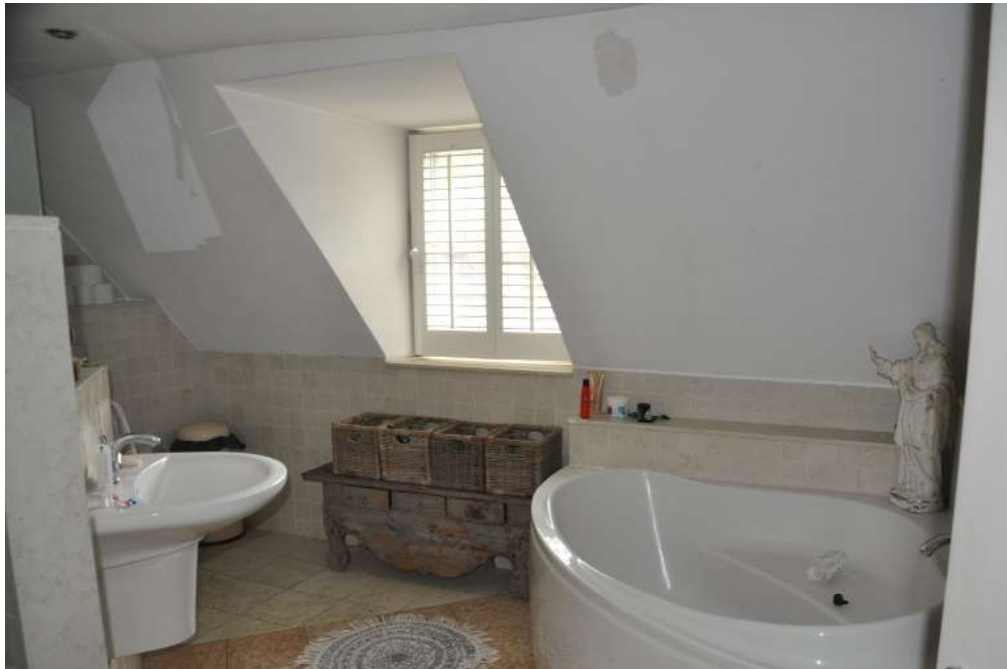
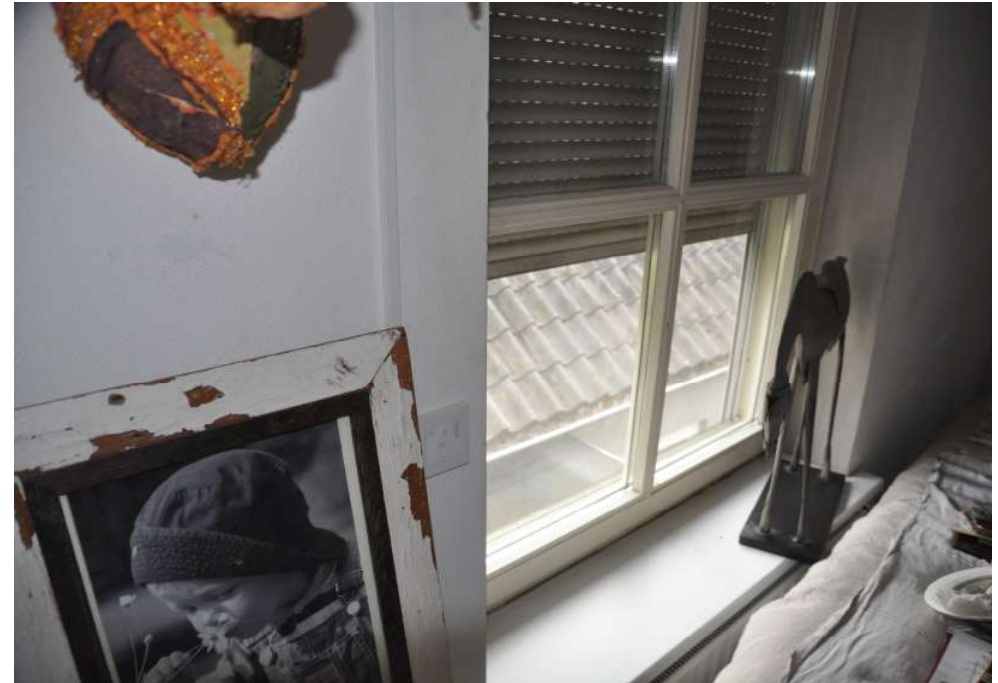
In de afgeknotte topgevel aan de oostzijde van het pand zijn twee vierruitsvensters geplaatst, die beide moderne kozijnen hebben en dito houten vensterbanken met oren. De ramen kunnen naar één zijde geopend worden. De vloer is bedekt met laminaat, de wanden zijn gestuct en het verlaagde stucplafond biedt geen zicht op de nok van de kap. De borstweringen van beide zijmuren zijn zichtbaar, het dak tekent zich daar schuin boven af.

In de noordwestelijke hoek van de kamer staat een spantbeen in de vorm van een krommer, die een korbeel heeft die met de onzichtbare dekbalk daarboven is verbonden. Het spantbeen staat op de zolderbalk daaronder.

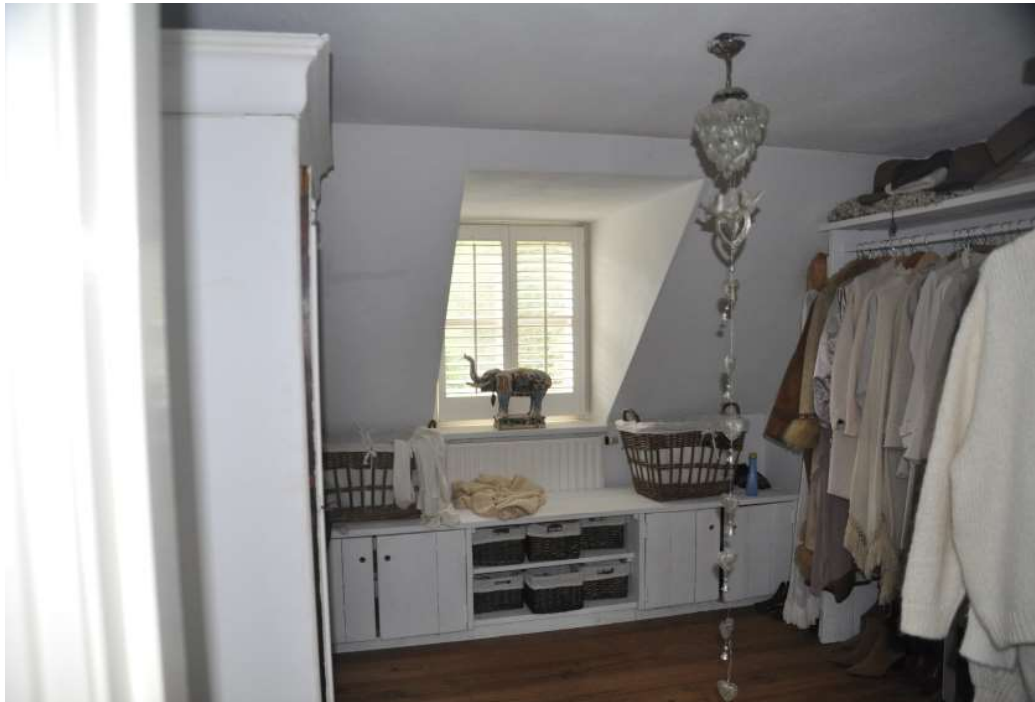
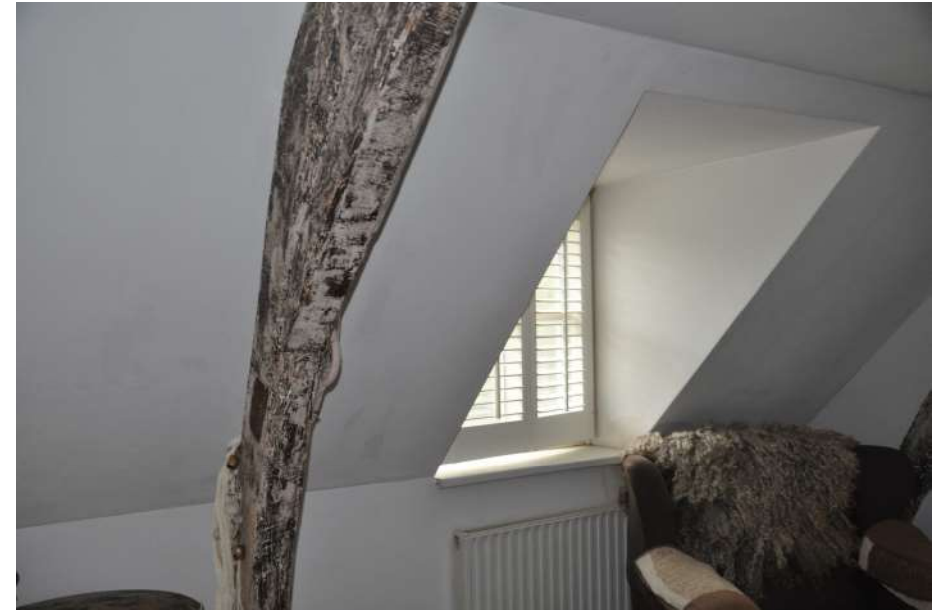
Centraal in de zijgevel staat een krommer, een spantbeen van het gebint. Aan de bovenzijde is een korbeel bevestigd met de dekbalk boven het stucplafond. Met een koppelijzer en de veer van een muuranker is het spantbeen aan de borstwering verankerd. Het spantbeen is nu voor een deel ontdaan van de witte verf die daar in het verleden op gezeten heeft. Daardoor zijn de telmerken, vier liggende streepjes, moeilijk zichtbaar. Rechts staat, strak tegen de tussenmuur, een tweede spantbeen.

Dat is vergelijkbaar met het eerder beschreven exemplaar. Hier is echter een telmerk met één liggend streepje zichtbaar en verder ontbreekt hier de ijzerverbinding tussen het spantbeen en de borstwering. Maar mogelijk is deze in de wand opgenomen.

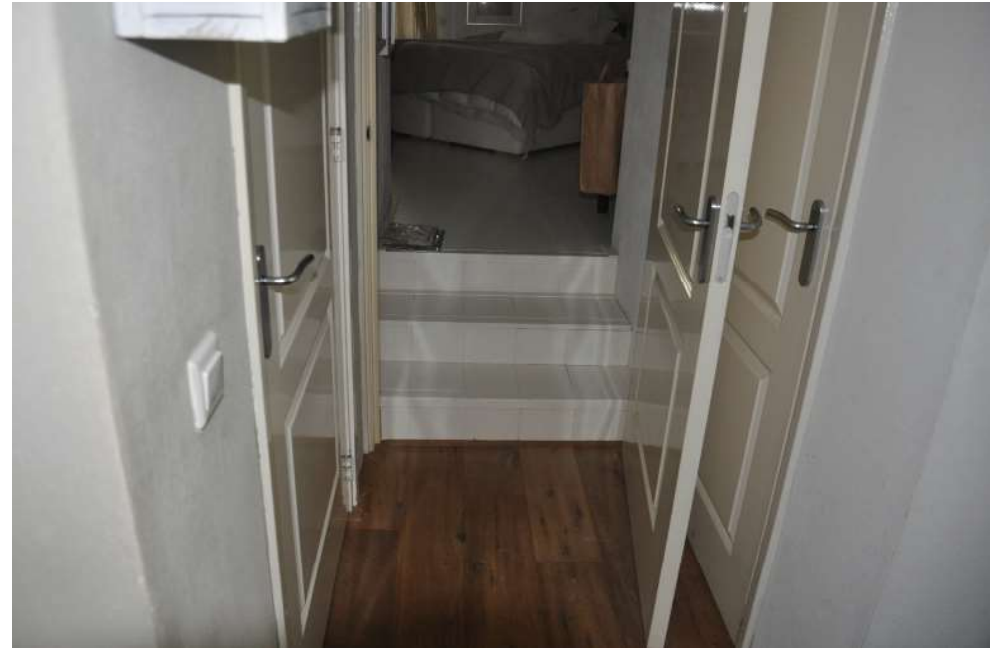
De slaapkamer ligt dus op een hoger niveau dan de overige ruimtes van de zolder. Omdat de keuken eronder op een hoger niveau ligt, is in het verleden besloten om ook deze slaapkamer te verhogen. Omdat de kap echter het normale niveau houdt, betekent dat, dat de hoogte in deze slaapkamer beperkt is.

Op de vloer van deze slaapkamer liggen gelakte planken, de wanden zijn gestuct en de nok van de kap is ook hier niet zichtbaar.

De borstwering van de zijmuur is zichtbaar, het dak tekent zich daar schuin boven af. In de afgeknotte topgevel is een modern, zesledig venster met een houten vensterbank opgenomen.

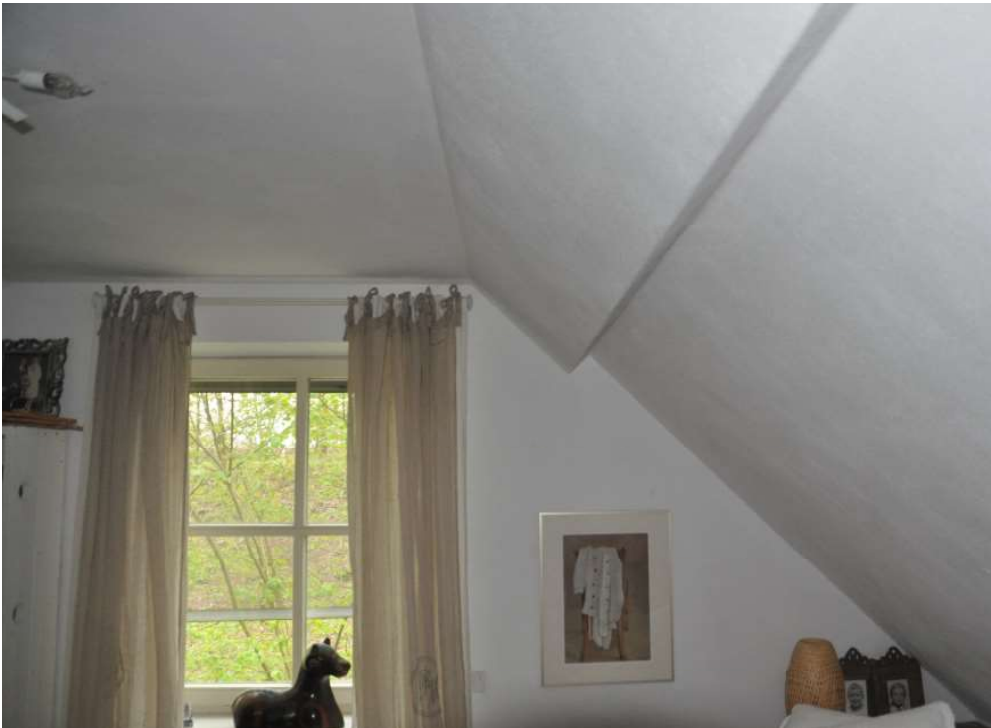
In deze slaapkamer zijn onder de schuine dakvlakken de aftekeningen van de gordingen zichtbaar.
