# *Huize Coolmont*

*Bouw- en cultuurhistorische beschrijving van een voormalig slotje*

*Koolmond 1*

*Oirschot*

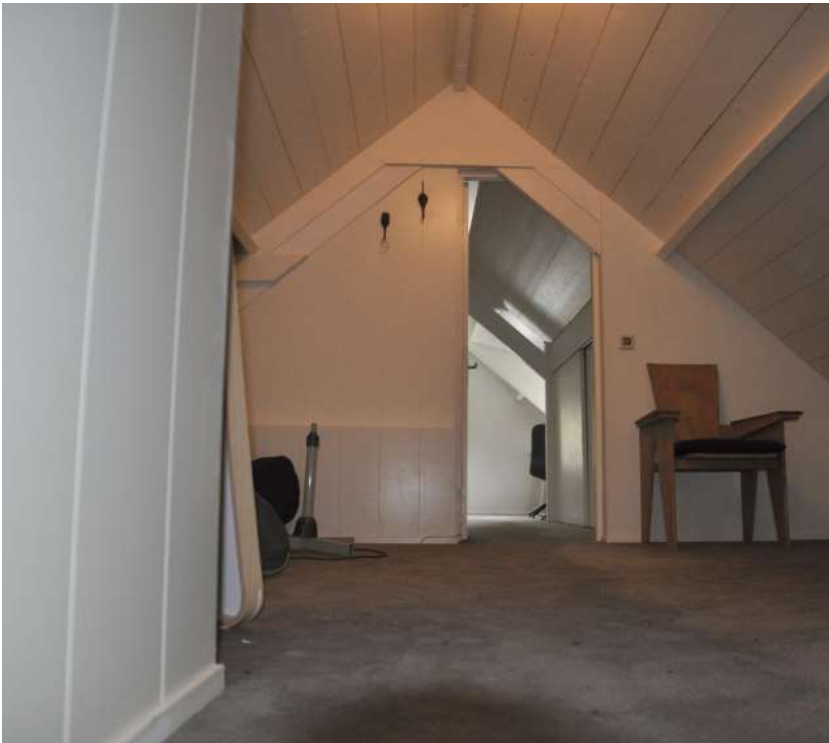
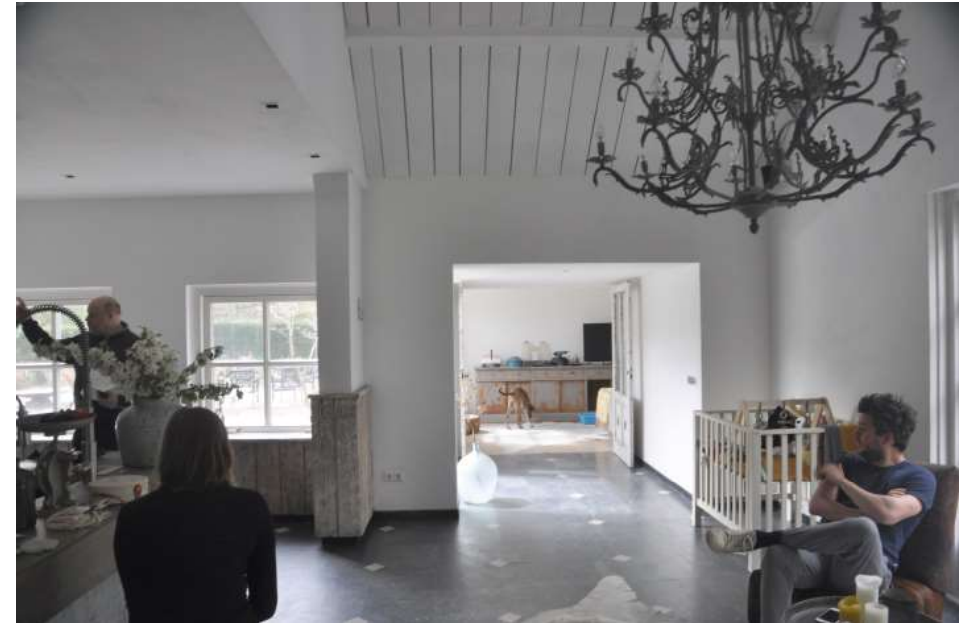
De woonkamer annex keuken van de nieuwe woning heeft plavuizen op de vloer en gestucte wanden. Boven de woonkamer zijn de gelakte planken onder de kap zichtbaar met gordingen en een ongeschilderd haanhout.
