**RAPPORT**  
**Verkennd bodem- en asbestonderzoek**  
**De Lind 79 te Oisterwijk**

Aeres Milieu projectnummer AM18338

| Soort onderzoek | : Verkennd bodem- en asbestonderzoek |
| Adres onderzoekslocatie | : De Lind 79 te Oisterwijk |

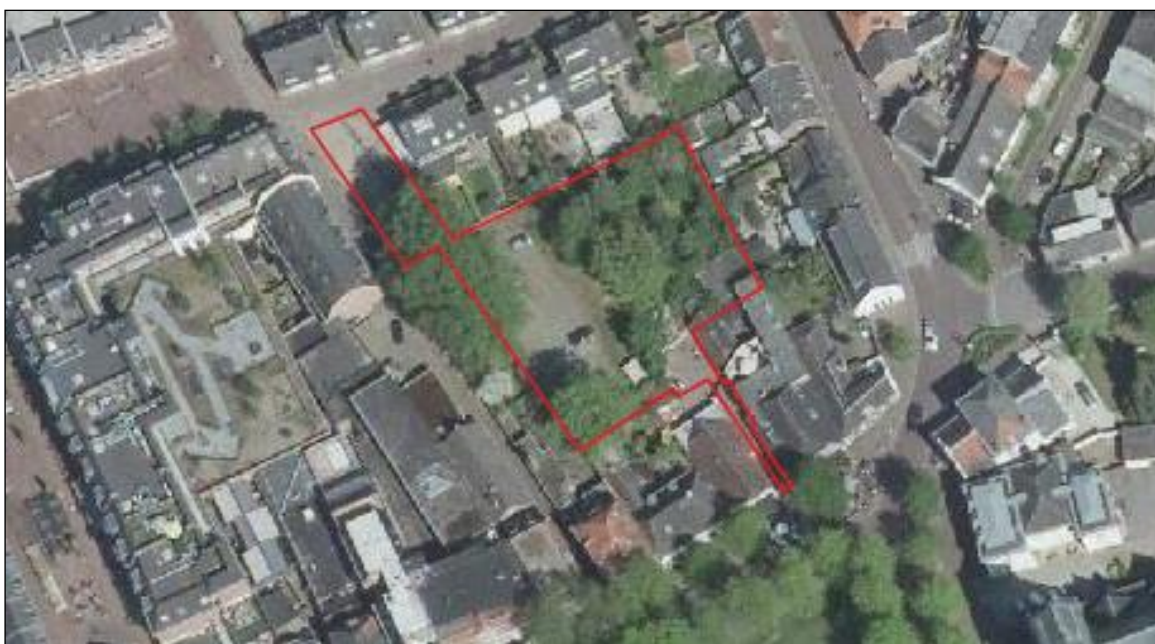
Figuur 1: Globale begrenzing van de onderzoekslocatie, aangegeven met het rode kader (bron luchtfoto: PDOKViewer)

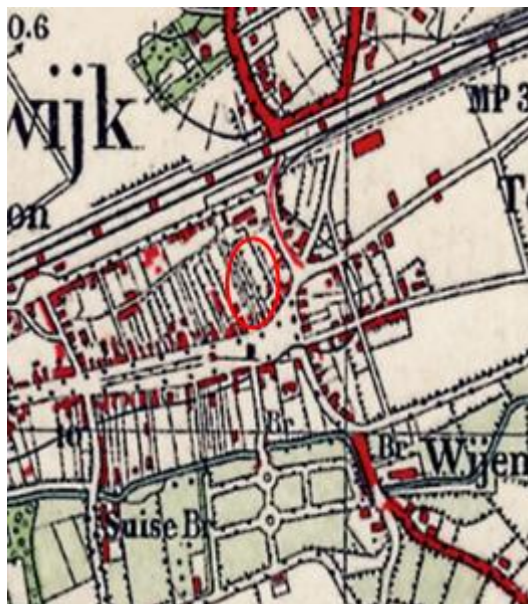
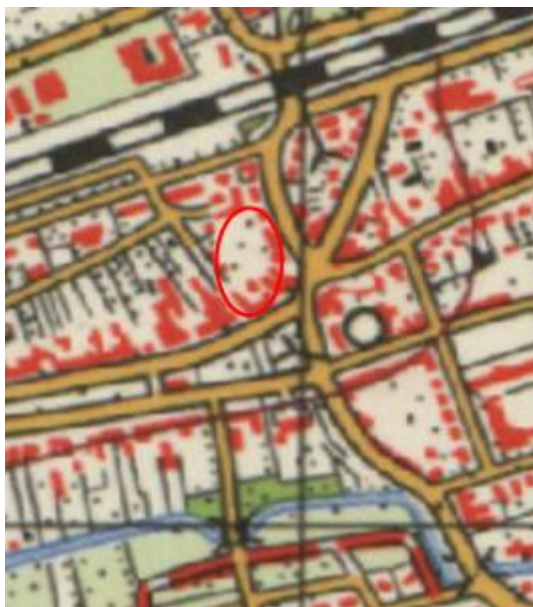
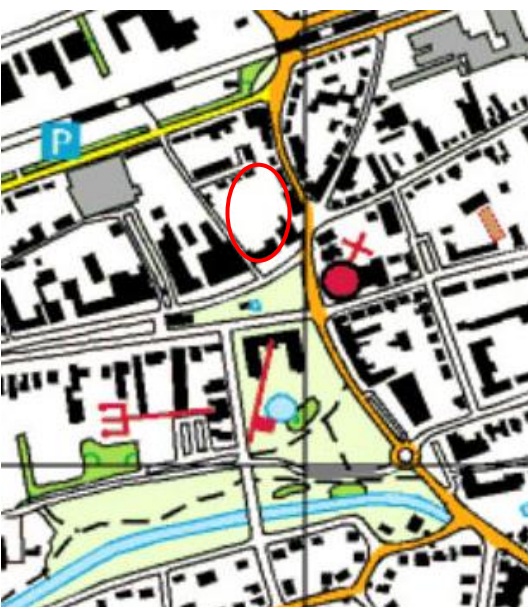
Uit kaartmateriaal van de geraadpleegde historische kaarten is af te leiden dat er in het begin van de 19<sup>e</sup> eeuw bebouwing aanwezig was op de onderzoekslocatie. Zowel op de onderzoekslocatie als op de aangrenzende percelen was bebouwing aanwezig. Dit is te verwachten aangezien het hier de oude stadskern van Oisterwijk betreft. Vanaf het midden van de 20<sup>e</sup> eeuw neemt de bebouwing toe in het gebied.

Figuur 2a t/m 2d: geraadpleegde historische kaarten (bron kaarten: topotijdreis.nl)
