## **Verkennd bodemonderzoek**

De Bogtsteeg 2 te Haaren

Projectnummer: 20191696  
Datum: 6 augustus 2019

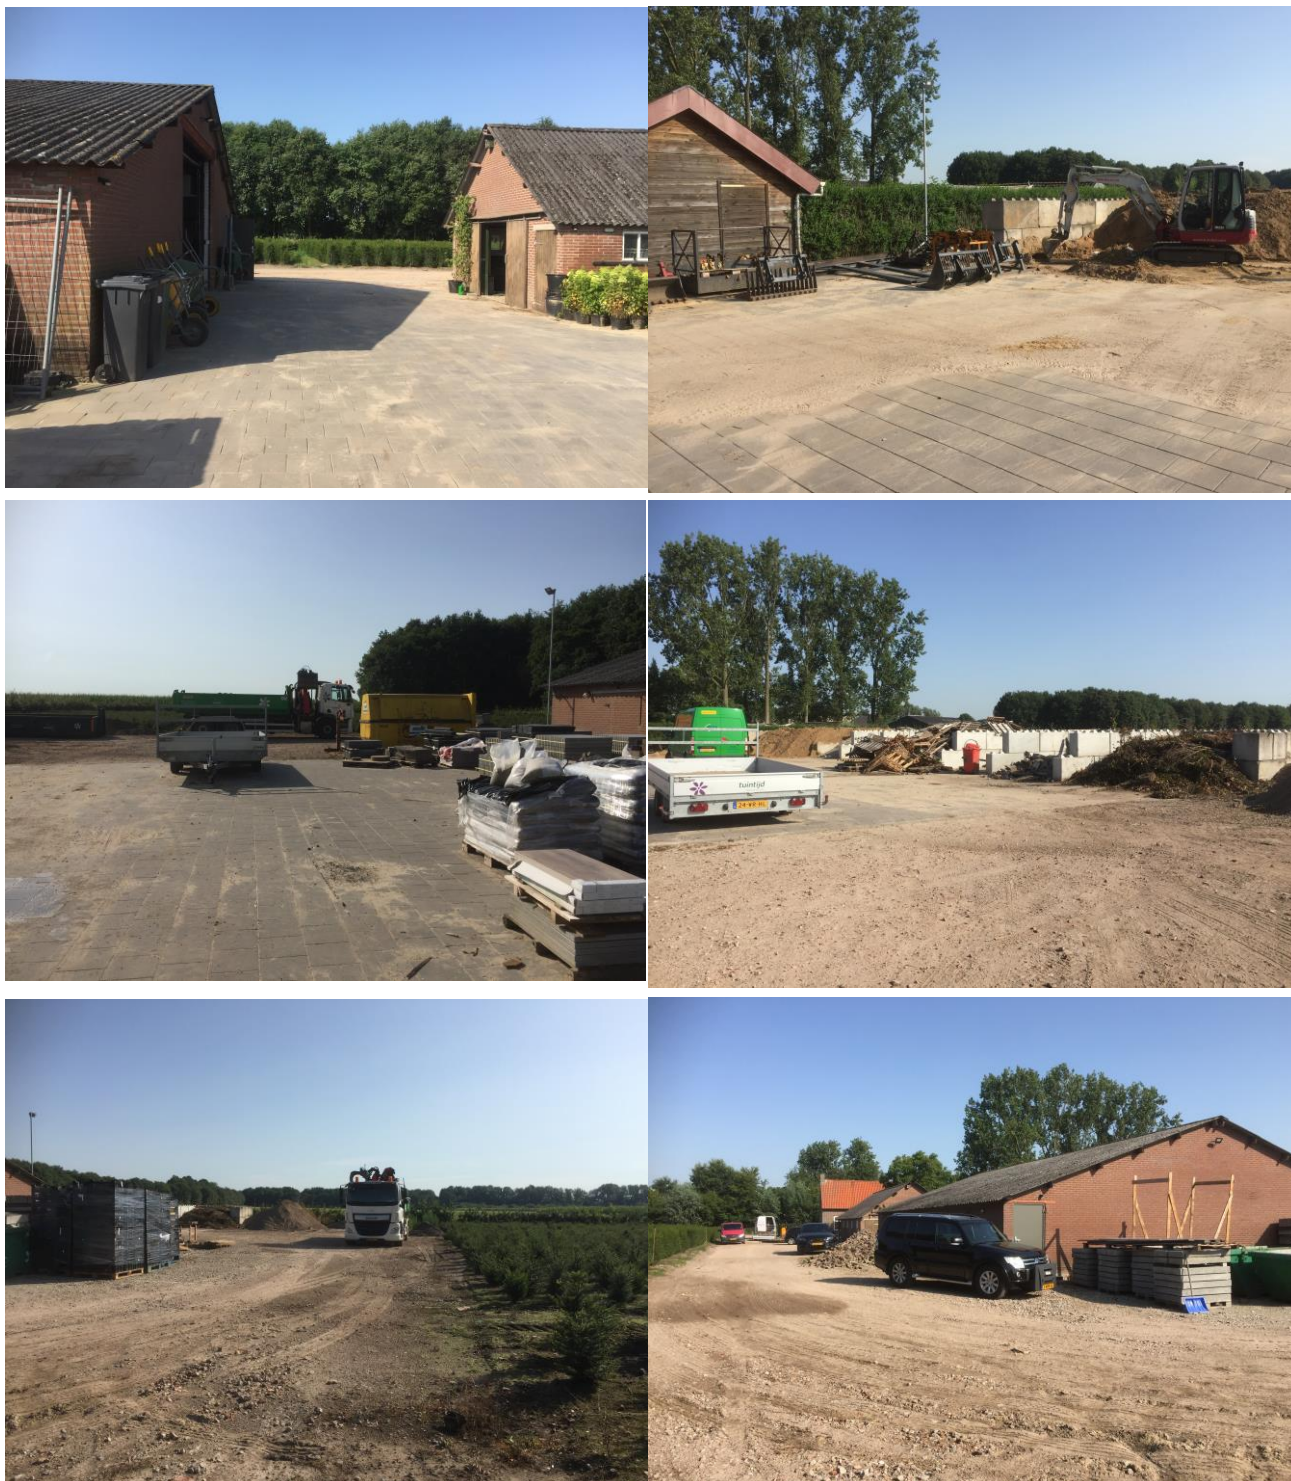
**Figuur 2: huidige situatie (6 foto's)**

De onderzoekslocatie is in gebruik als tuinbedrijf waarbij opslag plaats vindt van diverse gebruiksmaterialen waaronder tegels, compost, zand en hout. Op de locatie zitten diverse opstallen welke gedeeltelijk binnen de onderzoekslocatie vallen. Het ligt in de bedoeling om op de locatie een nieuw bedrijfspand te realiseren en de activiteiten van het tuinbedrijf verder naar achter uit te breiden. Voor een indruk van de onderzoekslocatie wordt verwezen naar figuur 2 en de situatietekening in bijlage 2.
