## **Bodemonderzoek naar asbest in bodem**

### **Conform NEN 5707**

### **Verkenkend onderzoek naar asbest in bodem**

**Locatie:** Haarendijk 36, Haaren

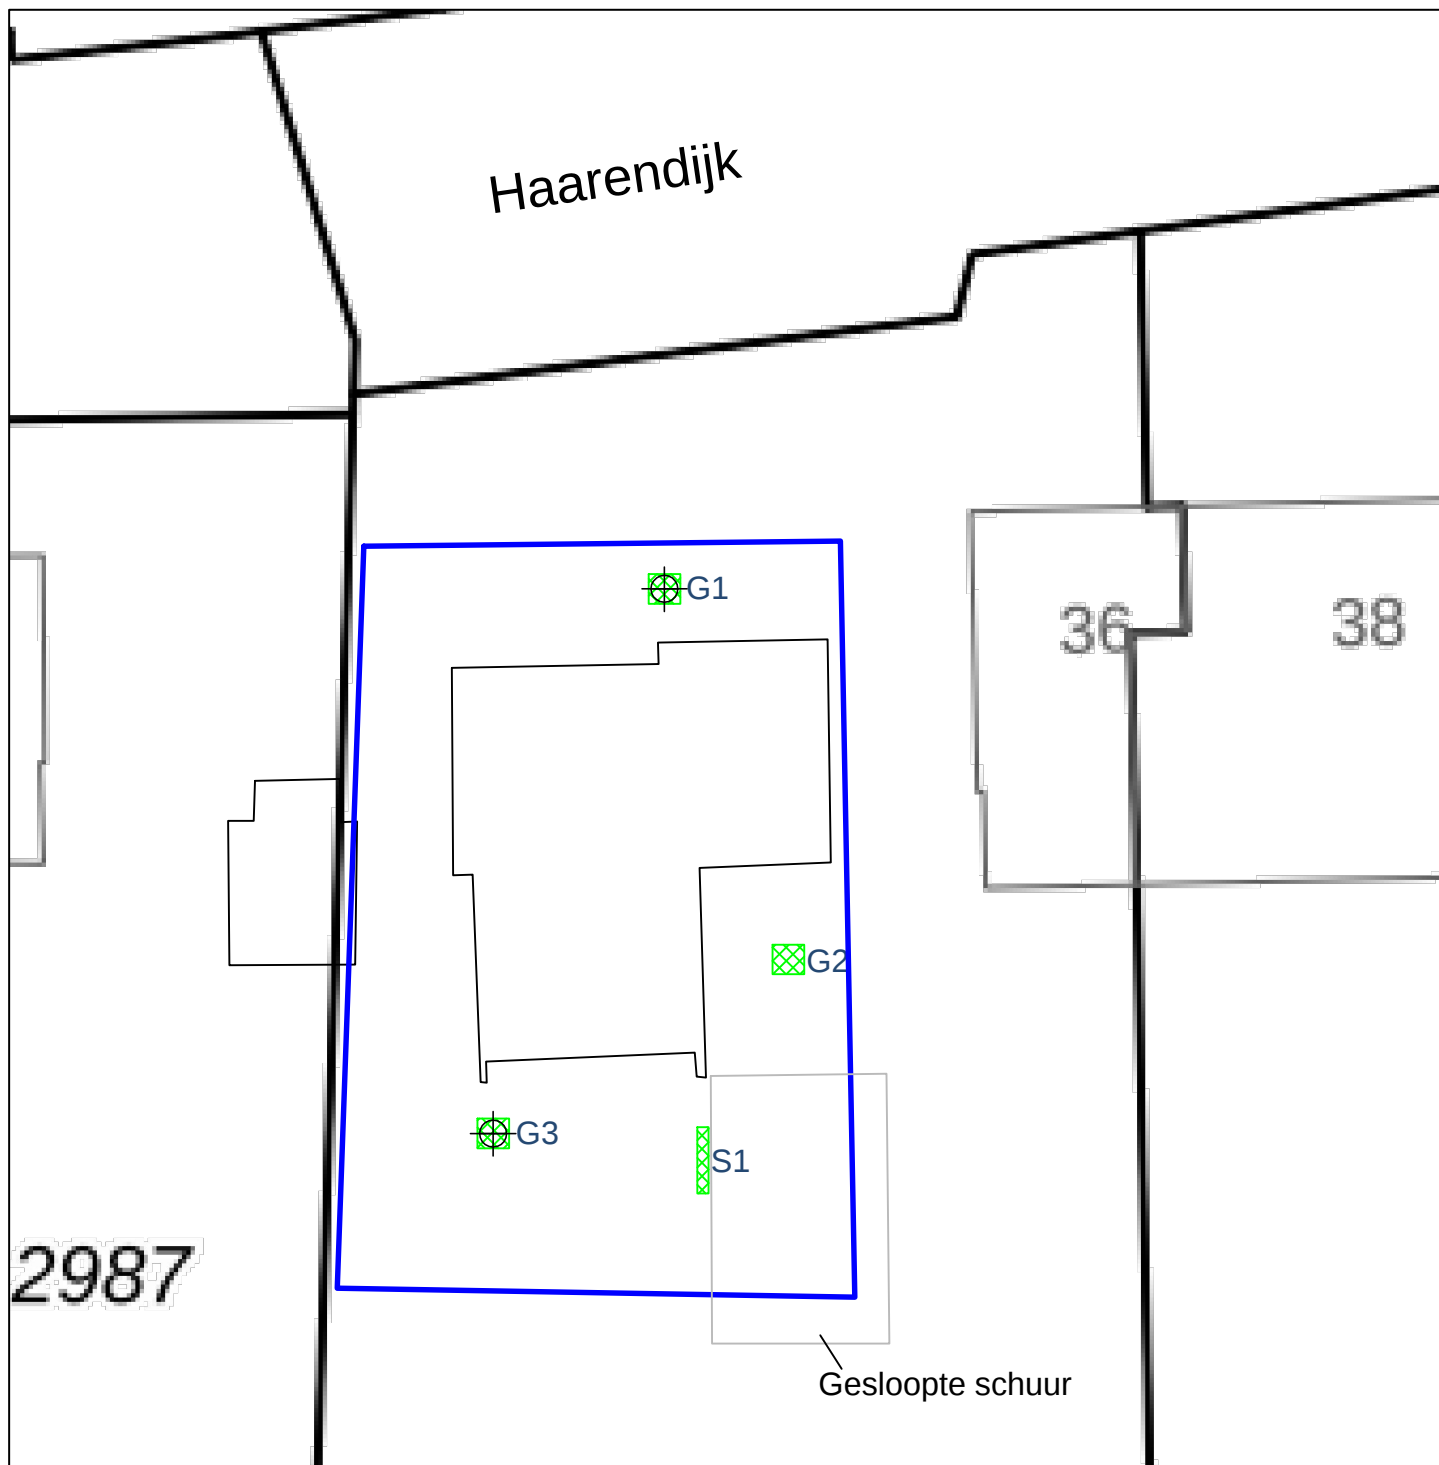
## **Bijlage 2.    Situatie uitgevoerd bodemonderzoek**

De ligging van de onderzoekslocatie is weergegeven in bijlage 1. De situatie van het uitgevoerde bodemonderzoek is weergegeven in bijlage 2.

Het veldwerk ten behoeve van de monsternamen van de grond is uitgevoerd op 25-05-2021. Tijdens het uitvoeren van het veldwerk zijn 3 gaten (30x30x50cm) gegraven. Ter plaatse van 2 gaten worden boringen geplaatst tot een diepte van ca. 2,0 m-mv om de onderliggende bodemlaag vast te leggen.

In geen van de gaten is asbestverdacht plaatmateriaal aangetroffen. Om deze reden is een mengmonster samengesteld uit de gaten en wordt deze ter analyse aangeboden op asbest in grond. Van de sleuf ter plaatse van de afwateringszone is een separaat monster ingezet ter analyse op asbest in grond, ook hier is zintuiglijk geen asbest waargenomen.

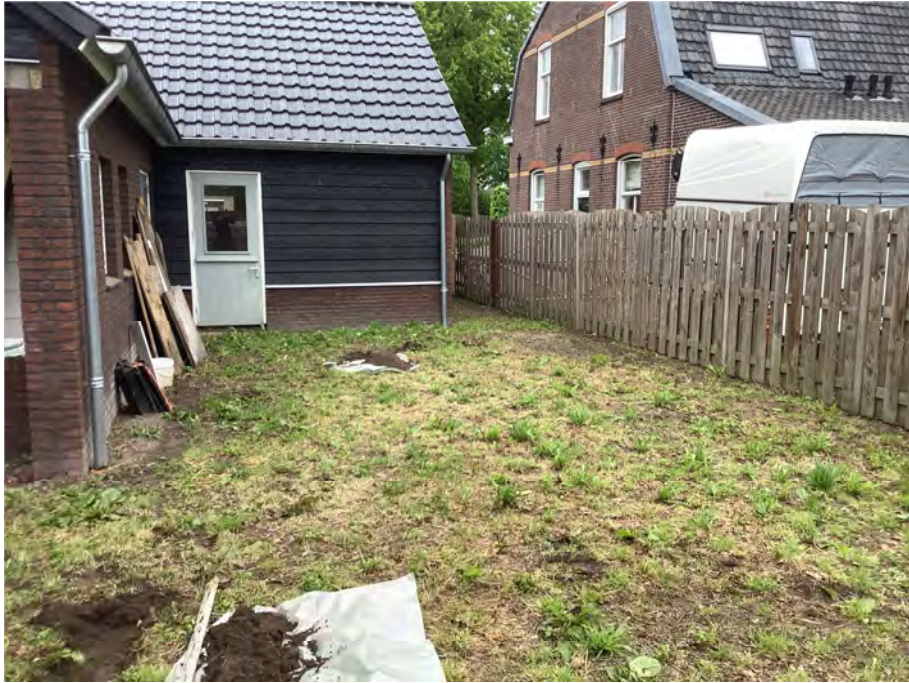
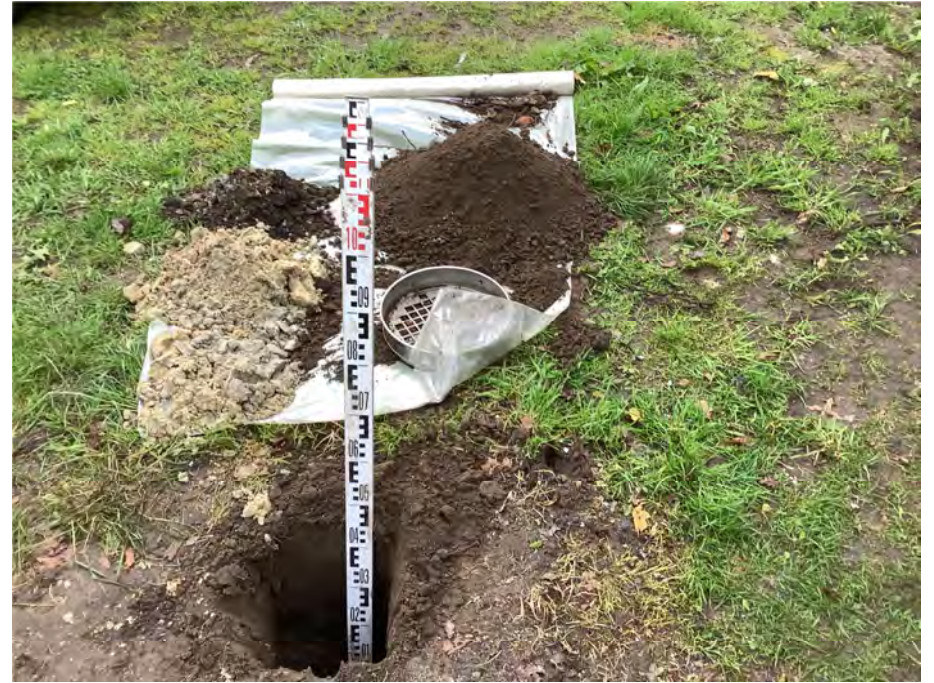
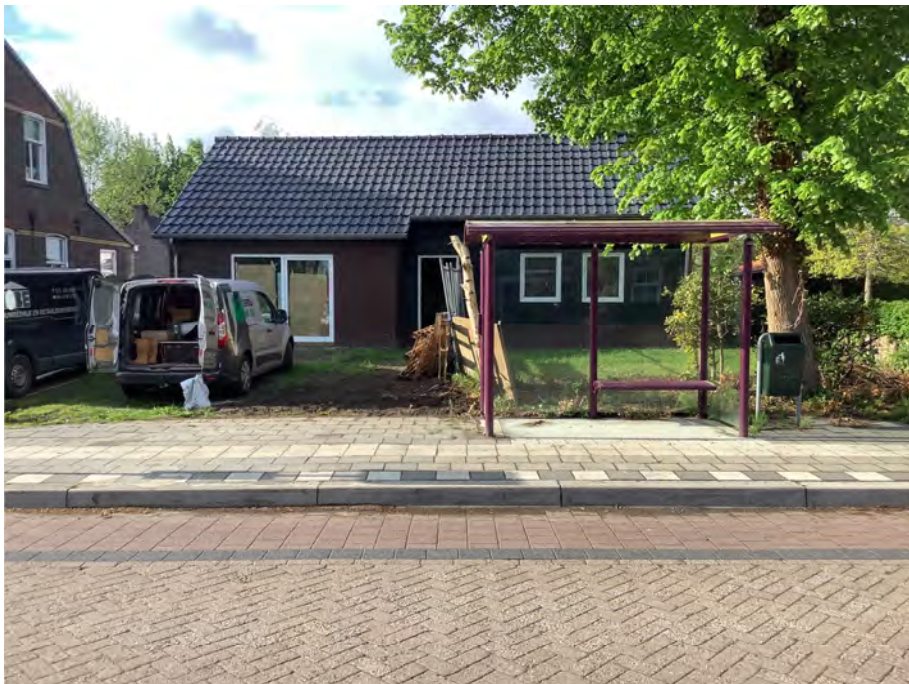
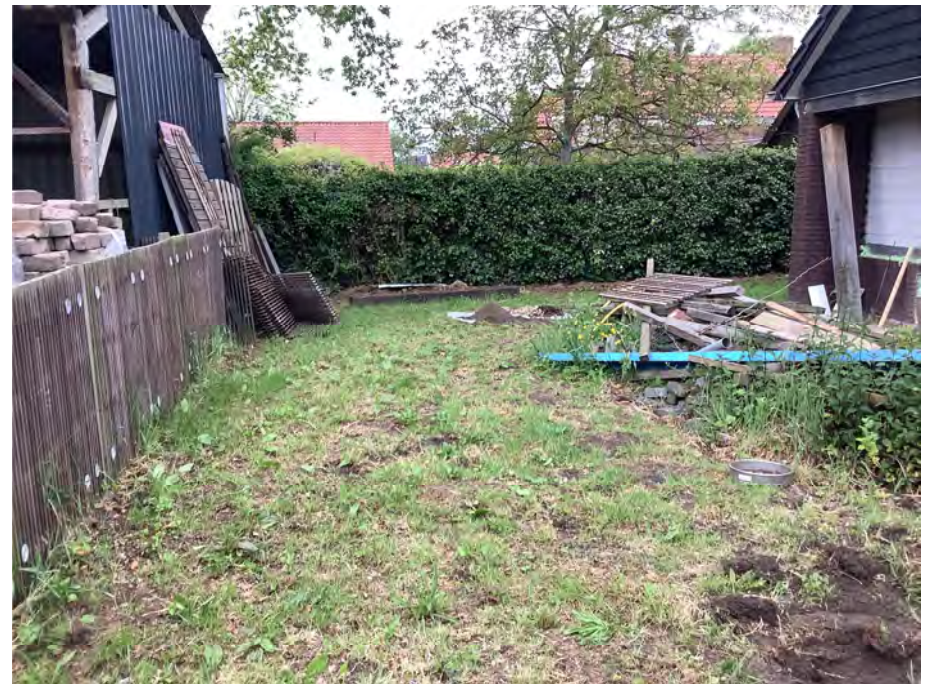
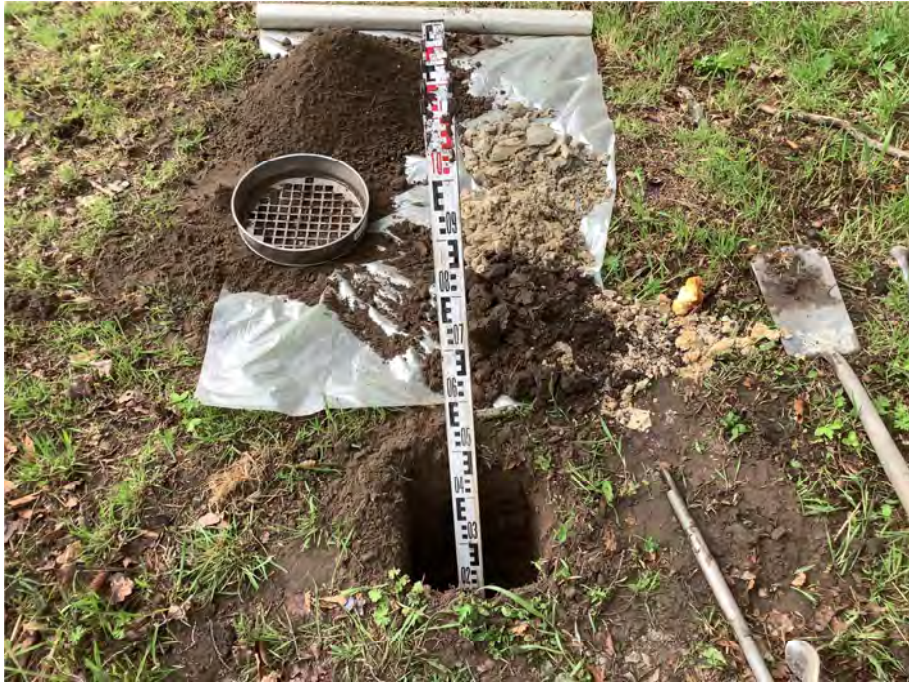
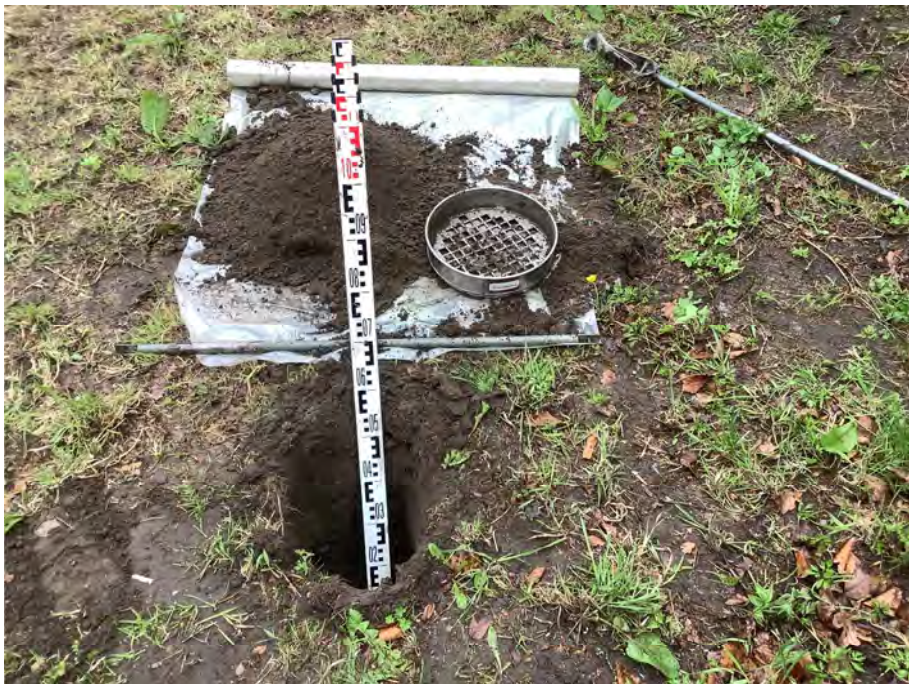
## **Bijlage 8. Foto's onderzoekslocatie**

Tijdens de uitvoer van de maaiveldinspectie is geen asbestverdacht materiaal aangetroffen.
