## BOUWHISTORISCHE VERKENNING MET WAARDESTELLING

POSTELSTRAAT 15 - MOERGESTEL

26 juni 2018

| Object | voormalige Pastorie van de R.K. Kerk St. Jan Onthoofding<br>Postelstraat 15<br>5066 EA Moergestel |

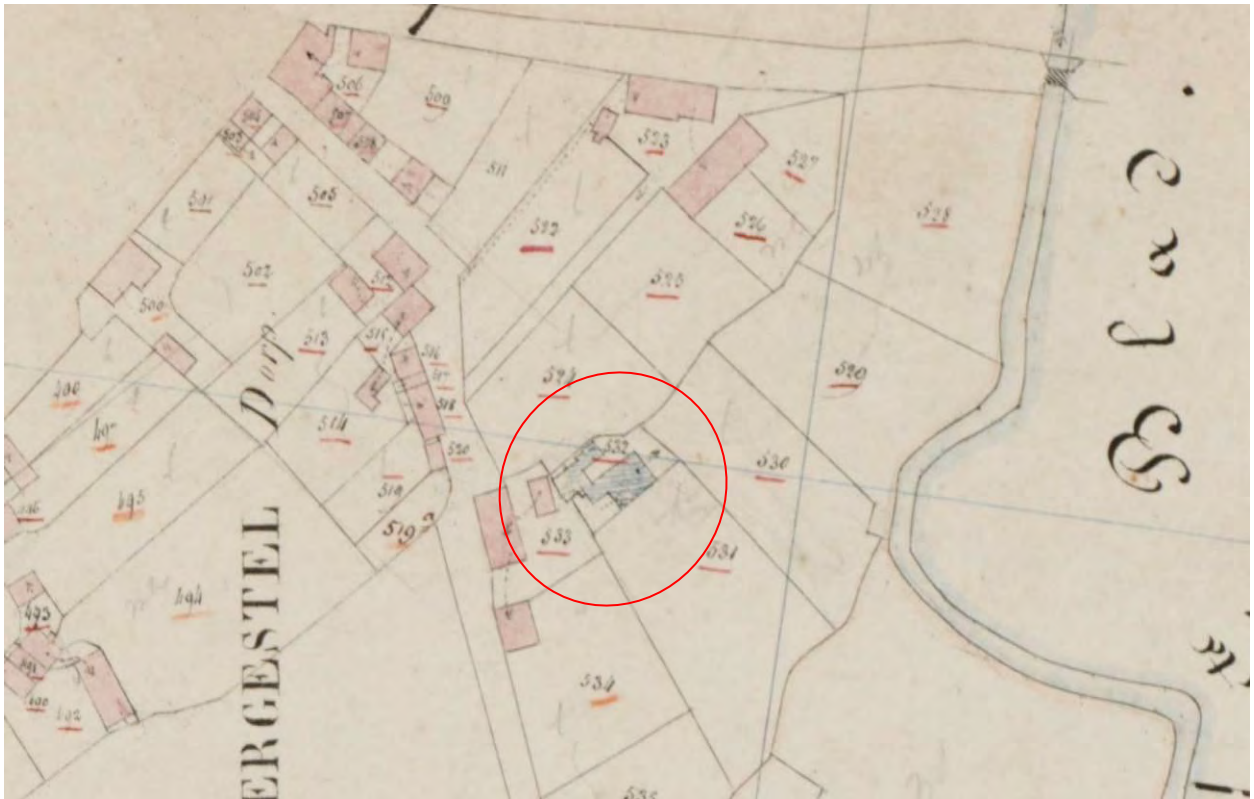
1. Kadastrale Minuutplan 1832:

Het blauw gekleurde deel is de oude pastorie. Daarvoor het perceel met de boerderij van Johannes van de Wouw.

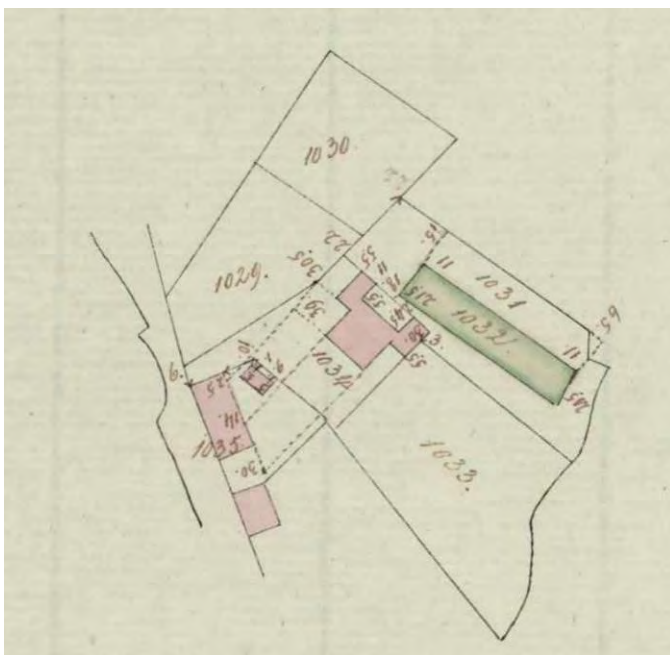
2. Kadastrale Hulpkaart 1840:

Nieuwe pastorie waarin de contouren van de hoofdbouw van de oude pastorie zijn te herkennen. Aan weerszijden nieuwe bebouwing en nieuw aangelegde vijver (groen gekleurd). Ook is het perceel uitgebreid met een doorgang aan de voorzijde ten noorden van de boerderij van Van de Wouw naar de straat.

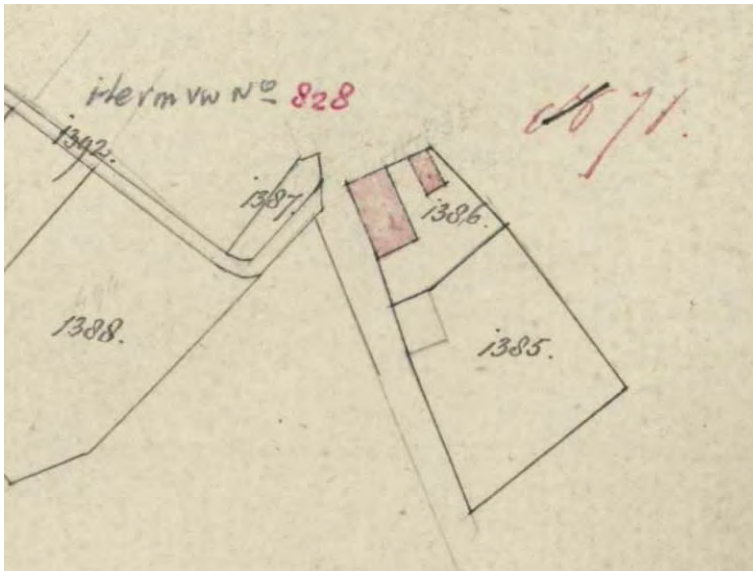
3. Kadastrale Hulpkaart 1862:  
De schuur ten zuiden van de  
boerderij Van de Wouw is  
gesloopt.

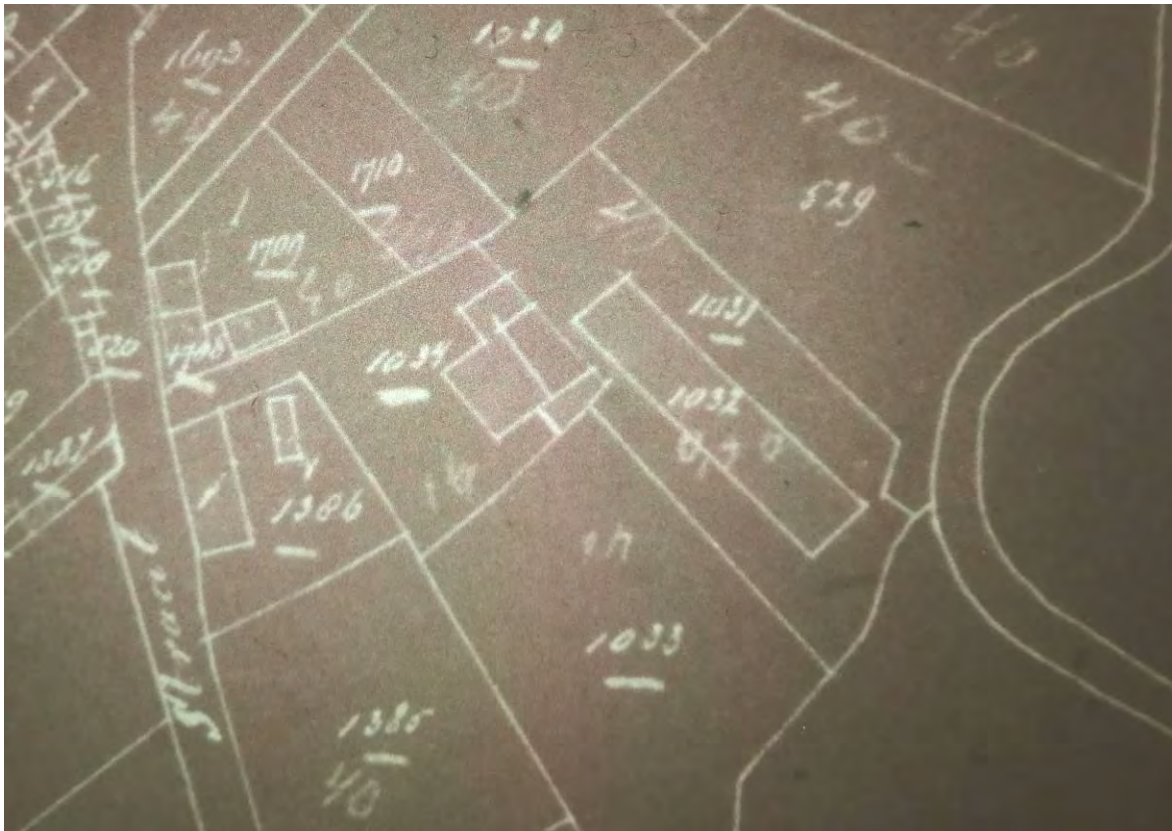
#### 4. Schattingskaart 1880: Situatie is ongewijzigd

Boerderij Van de Wouw is geheel gesloopt en de percelen worden samengetrokken. De percelen van de familie Van de Wouw (nummers 535, 1385 en 1386) aan de voorzijde van de pastorie worden in 1902 door Goservinus en Cornelia Van de Wouw verkocht aan de R.C. Gemeente van Moergestel en gesplitst naar perceelnummering 1962 en 1963 welke beiden in bezit komen van de R.C. Gemeente. Aan de voorzijde van het perceel wordt het nieuwe hekwerk ingetekend op de nieuwe perceelsgrens. De rode lijnen zijn de nieuwe perceelsgrenzen, de blauwe lijnen de oude perceelsgrenzen, de zwarte lijnen zijn ongewijzigde perceelsgrenzen.

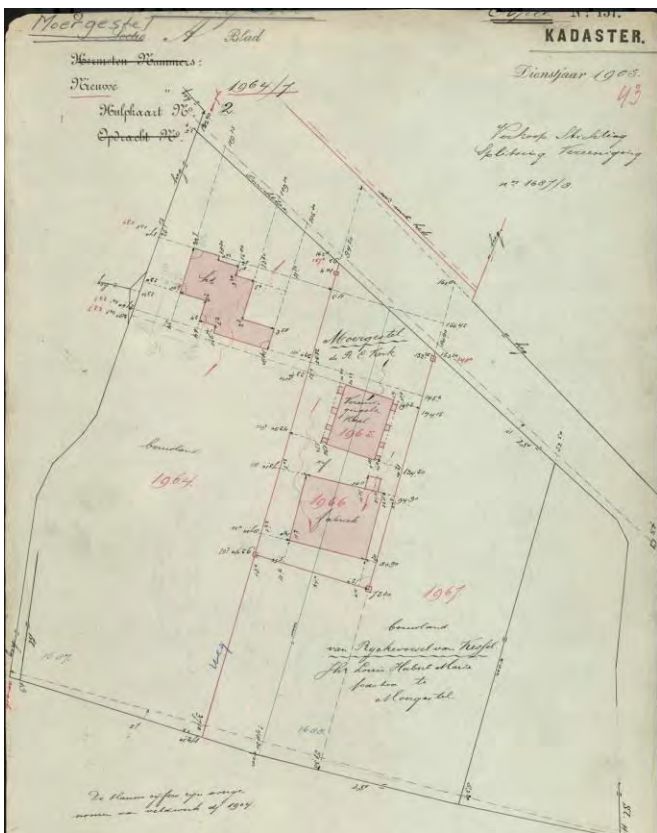
(tegenover liggende percelen)

In 1902 koopt de nieuwe pastoor Jhr.

Van Rijckevorsel van Kessel de  
percelen tegenover de pastorie van  
Johannes Martinus Reijnen ('Looyer' te  
Moergestel).

Hierop worden een kosterswoning en verenigingsgebouw gebouwd. Het is niet helemaal duidelijk of de op het perceel liggende (boter)fabriek ook door Van Rijckevorsel is gebouwd of dat dit een bestaande bebouwing betreft (in 1884 was dit perceel nog onbebouwd). In 1905 verkoopt hij het Verenigingsgebouw en fabriek, in 1910 de Kosterswoning en in 1912 het resterende omliggende bouwland aan de R.C. Gemeente Moergestel.

Architect van de kosterswoning en  
Verenigingsgebouw is Willem Bouman.

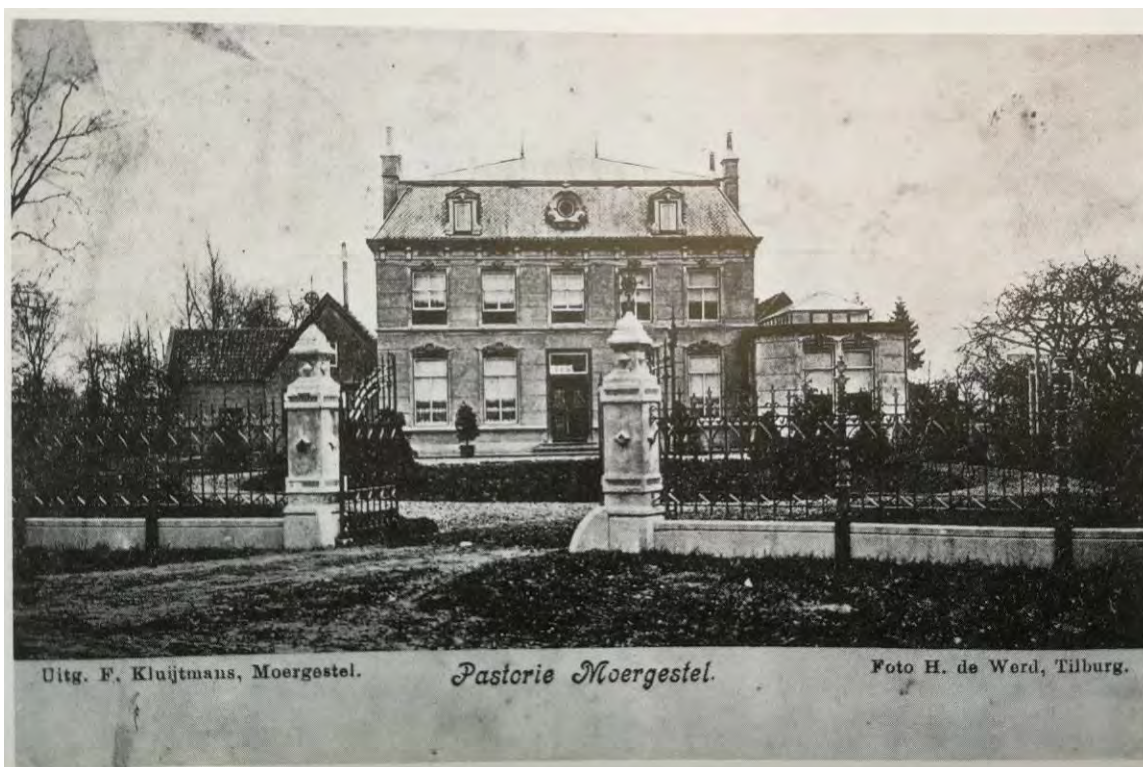
8. Ansichtkaart ca. 1910; Toestand na uitbreiding door Van Rijckevorsel.

Op het dak van het hoofdgebouw zijn nog schoorstenen te zien. Ook is te zien dat de staande dakvlakken zijn gedekt in een ruitvormig patroon (zinken losangedak, afgeronde of leien met lamme oren?) en de liggende dakvlakken met een baanvormige bedekking (zink?). De gepleisterde gevel is opvallend donker van kleur ten opzichte van de lichte raamkozijnen. De huidige witte afwerklaag kan daarom betwijfeld worden. De vijfhoekige uitbouw aan de voorzijde heeft een dakopbouw met opstaande rand en schilddak (daklicht?).

De poort is nog voorzien van puntige afdekkers in plaats van de huidige leeuwtjes. De smeedijzeren poort is een andere dan de huidige poort.

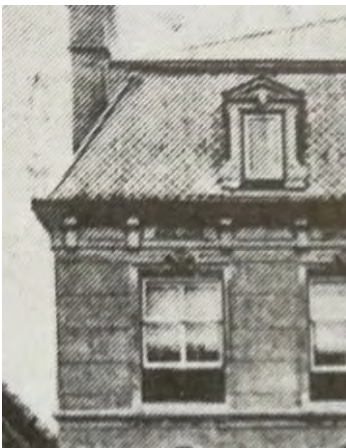
detail afb. 8.; ruitvormige dakbedekking van het staande dakvlak.

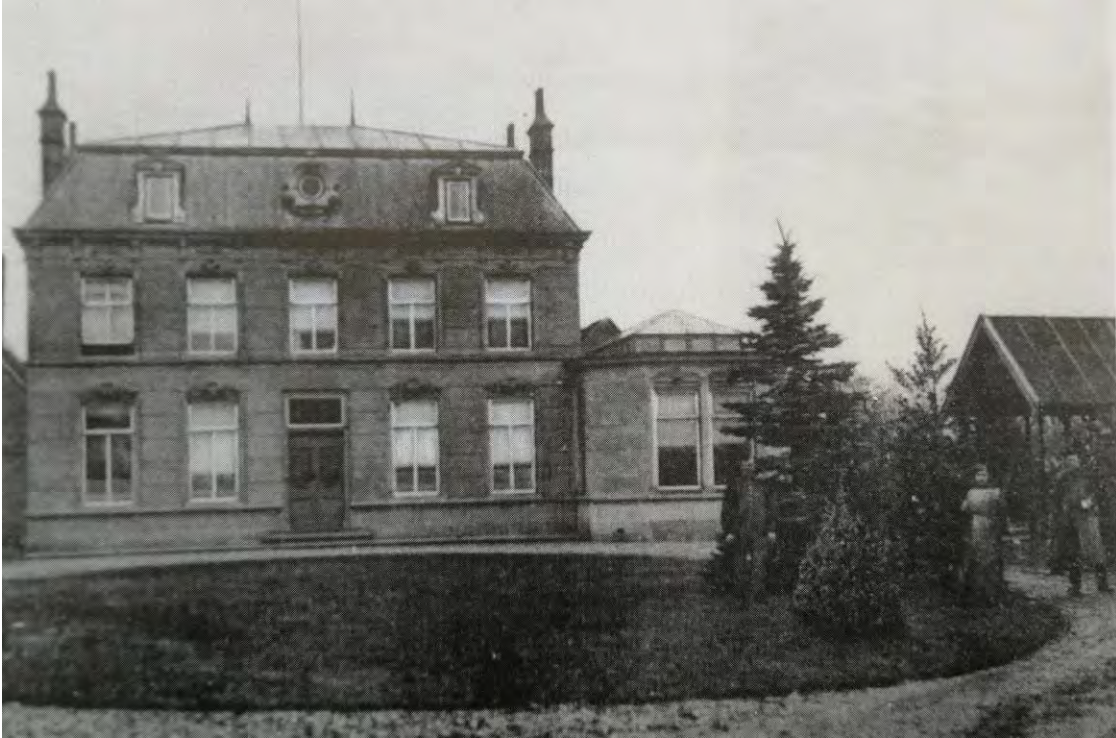
9. Foto ca. 1915; donkere kleur van de gevel lijkt hier evident. Hier is ook duidelijker te zien dat er vier schoorstenen boven het dak uittorenen. De rolluikkasten ontbreken nog en het dak lijkt voorzien van een vlaggemast. Aan de oprijlaan bevond zich een open prieel met schilddak (deze wordt op geen enkele kadastrale kaart ingetekend)

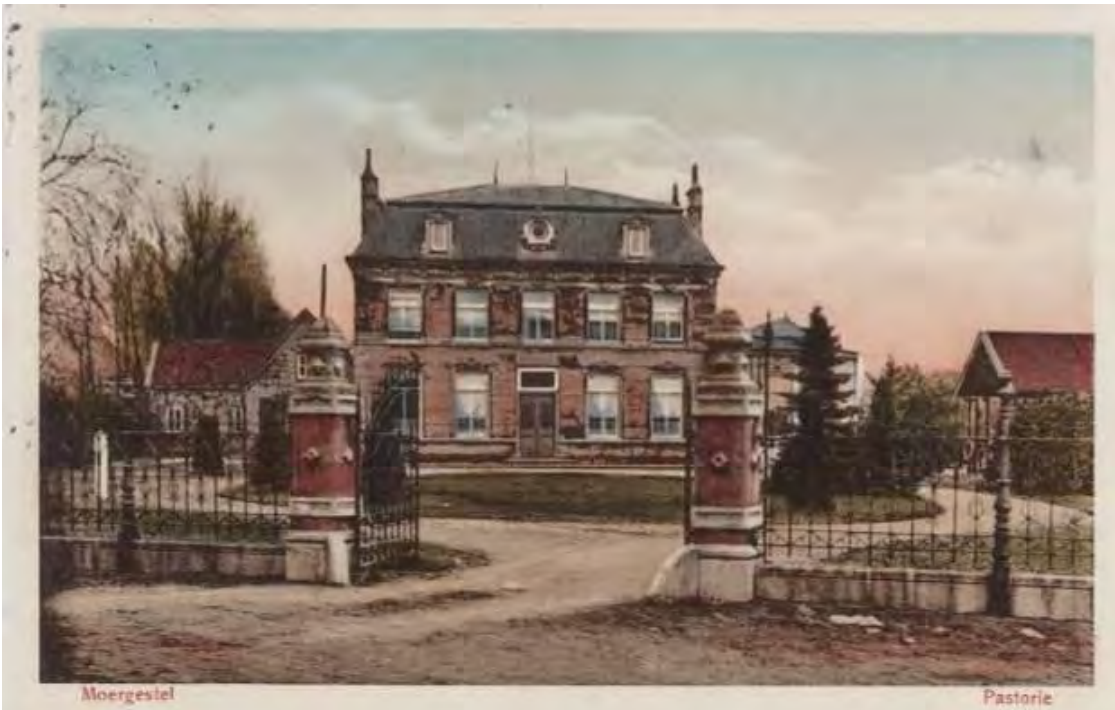
10. Ingekleurde ansichtkaart 1915; De rode inkleuringen doen erg onwerkelijk aan. De uitbouw aan de linkerszijde lijkt eerder met holle dakpannen gedekt dan de huidige blauw gesmoorde Tuile du Nord.

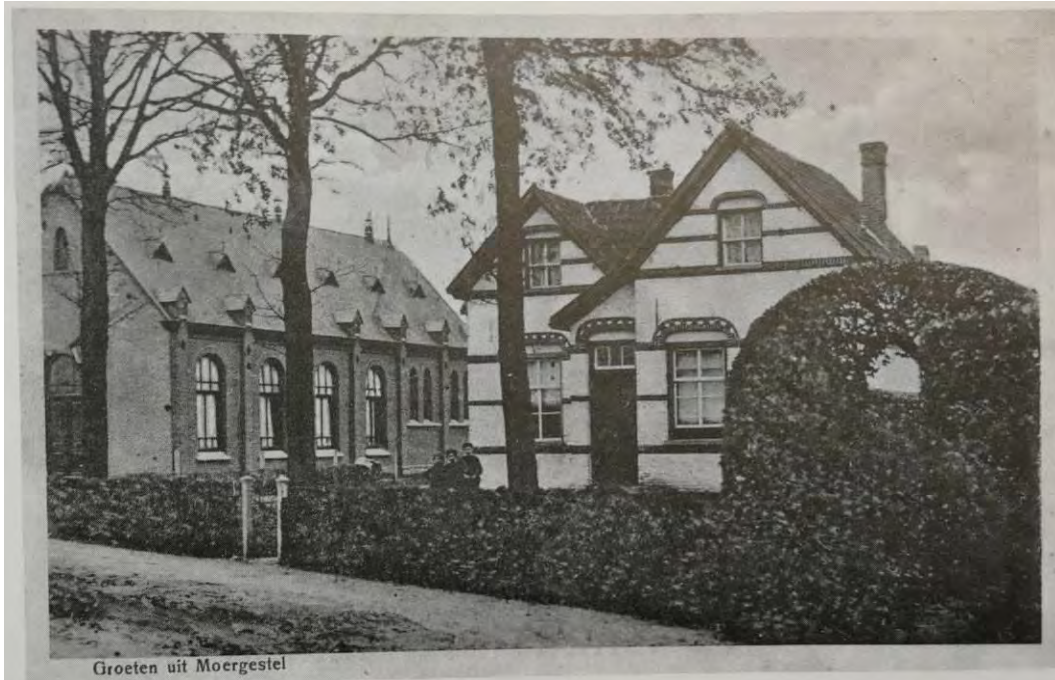
11. Ansichtkaart met de kosterswoning en naastgelegen verenigingsgebouw.

Zowel de kosterswoning, verenigingsgebouw als de uitbreiding van de pastorie is ontworpen door de architect Willem Bouman. De architectuur van deze gebouwen heeft echter geen overeenkomstige kenmerkende stijl.

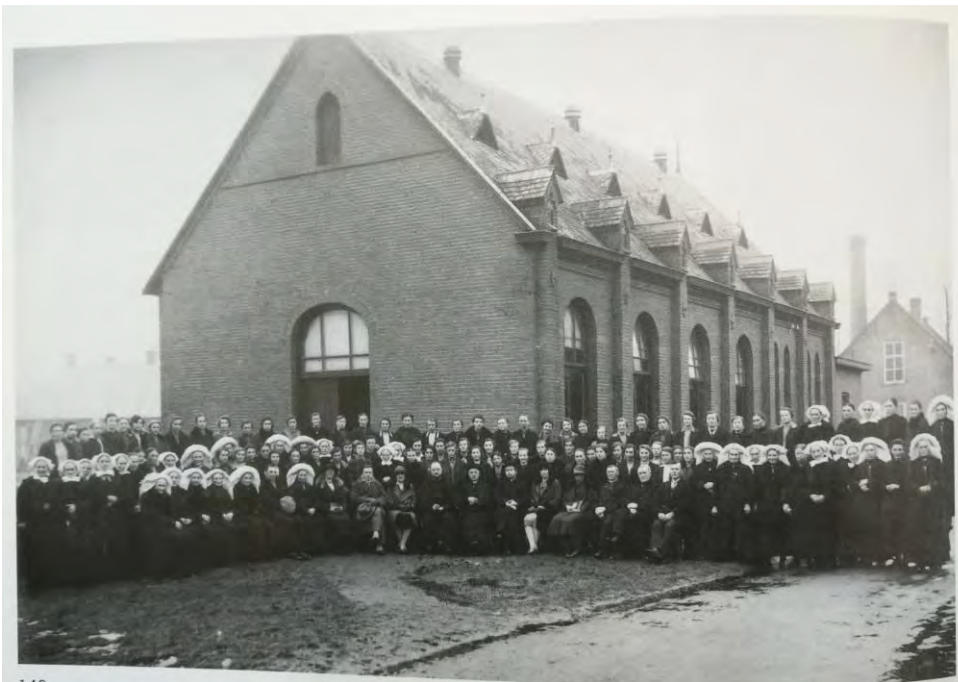
12. Foto van het verenigingsgebouw met daarachter liggende (boter)fabriek; tijdens een bijeenkomst van de Noordbrabantse Christelijke Boerenbond.

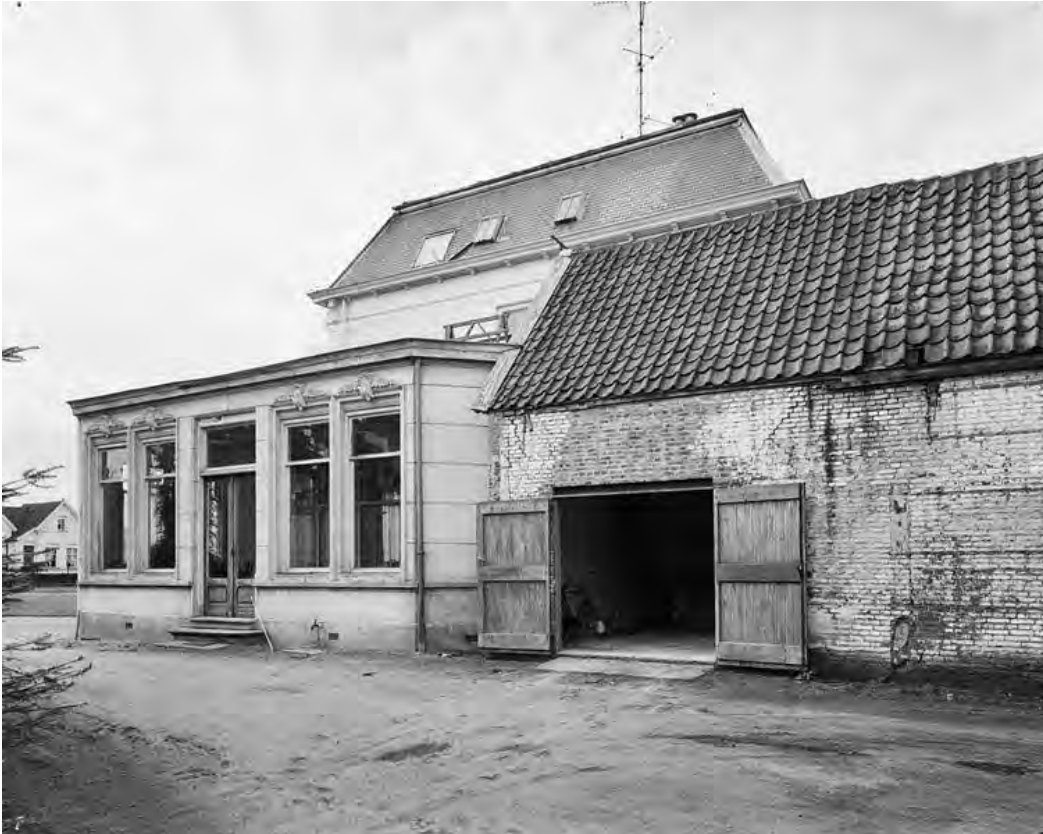
13. Foto 1974; De gevel van schuur aan de rechterzijvleugel uit 1840 (met de verwijderde 'druivenkas') is op dat moment nog ongepleisterd. De dubbele toegangsdeur tot de vijfhoekige uitbouw ('vergaderzaal') is in de huidige toestand vervangen voor een enkele deur met zijlicht. De 2 stuks schoorstenen op het dak van de hoofdbouw zijn niet meer aanwezig. De dakbedekking van de staande dakvlakken zijn vervangen voor rechte leien in maasdekking. De dakopbouw op de vijfhoekige 'vergaderzaal' is niet meer aanwezig.

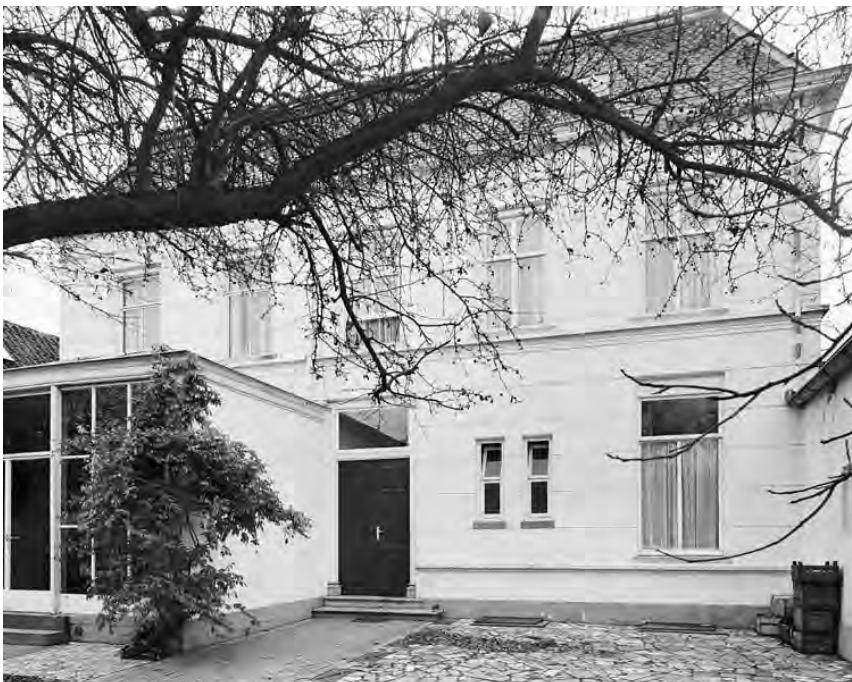
14. Foto 1974; Achterzijde hoofdbouw; de vensterverdeling van de pui van de 'serre' is in de huidige toestand gewijzigd en voorzien van rolluiken. Op de het staande dakvlak aan de achterzijde van de hoofdbouw is nog wel een ruitvormig patroon zichtbaar.

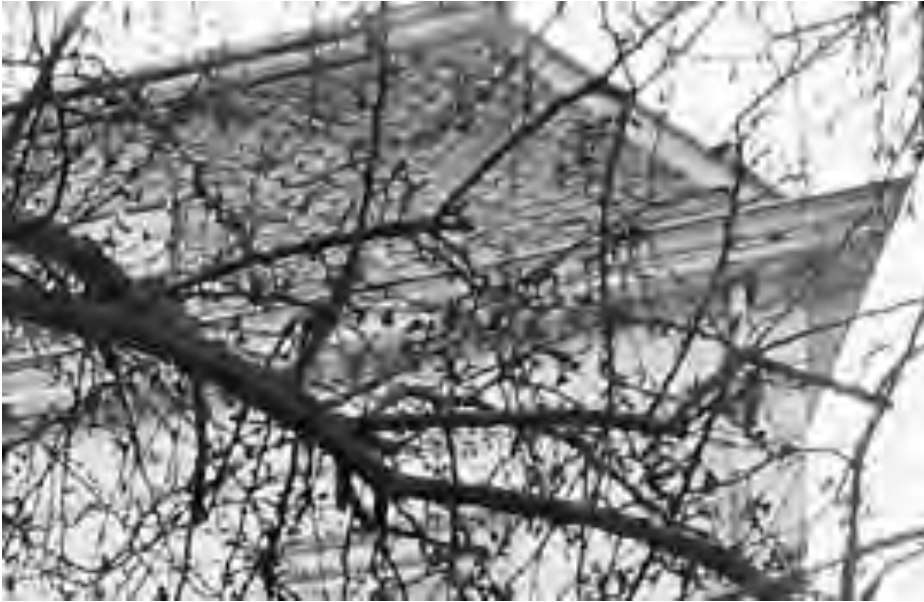
Detail van foto uit 1974; Hier is duidelijk te zien dat op dit dakvlak leien met afgeronde of lamme oren lagen.

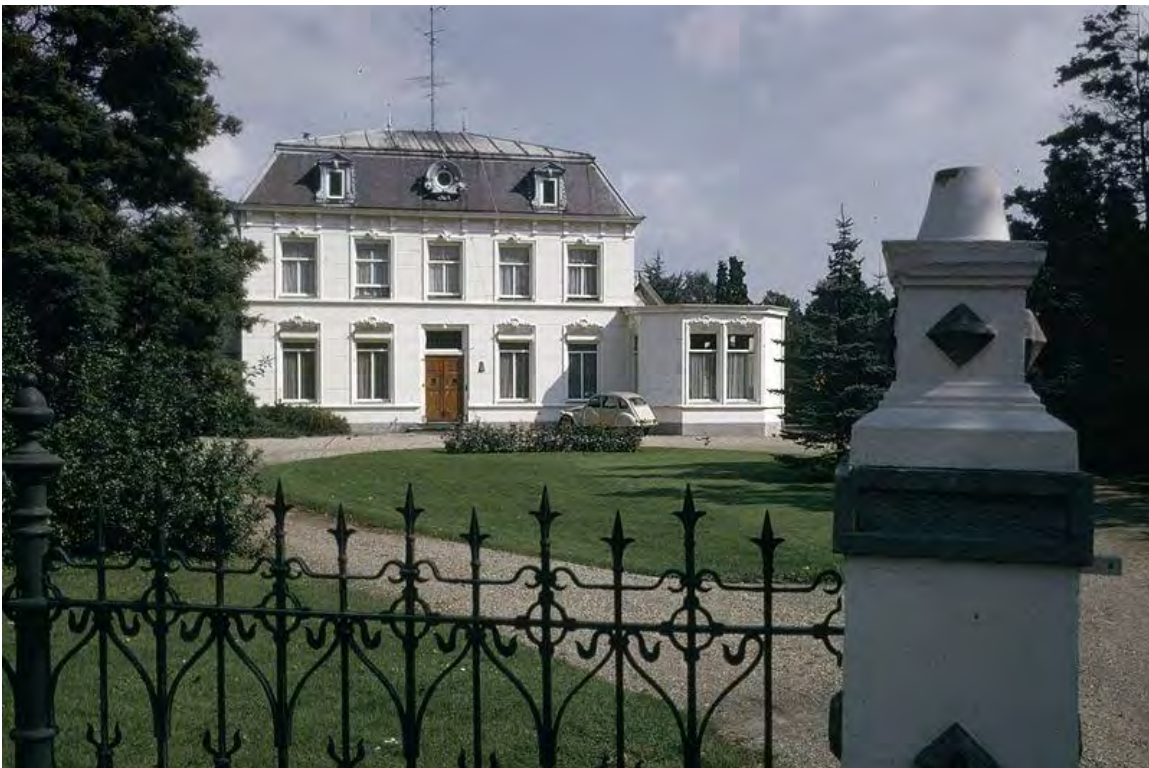
15. Foto 1975; De zinken dakbanen van het liggende dakvlak zijn duidelijk zichtbaar; De vensters op de begane grond zijn voorzien van rolluiken; Het leeuwje op de poortpenant is nog niet aanwezig; De vlaggemast in de voortuin is nog niet aanwezig.

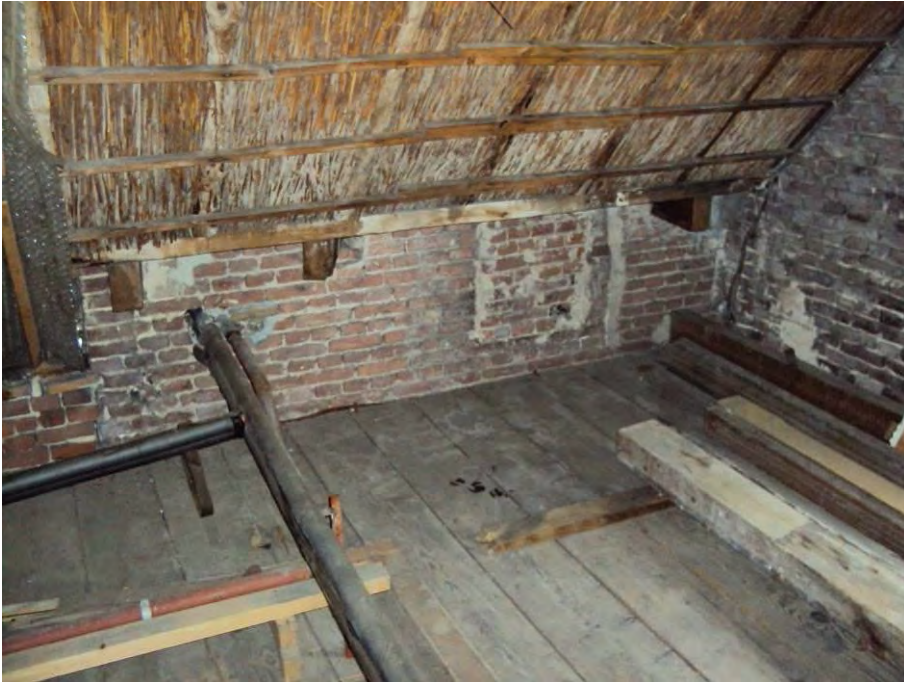
16. Zolder van de linkerzijvleugel gezien naar gevel van de hoofdbouw; afwijkend metselwerk tussen de voorgevel (rechts te zien) en zijgevel (links te zien) van de linkerzijvleugel en hoofdbouw (middendeel).

Het vermoeden dat mogelijk gebruik is gemaakt van fundamenteën of (gevel)delen van de oude pastorie van voor 1840 wordt ondersteund doordat op de zolder van de linkerzijvleugel een afwijkende baksteen in het gevelvlak van de hoofdbouw wordt gevonden ten opzichte van de aangebouwde linkerzijvleugel (afb.16). Ook is in de resten van een gemetselde (nu doodlopende trap) in de kelder en de later aangebrachte sparing door het gemetselde gewelf van de kelder een aanwijzing te vinden dat kelder mogelijk ouder is dan de bouw van de nieuwe pastorie in 1840 (afb. 17).

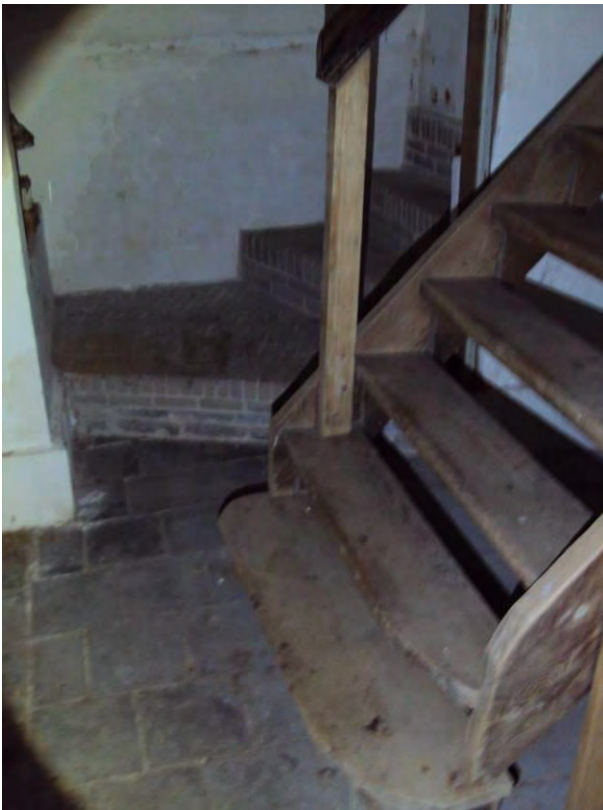
17. Kelder hoofdbouw; doodlopende gemetselde trap en houten trap door later aangebrachte sparing in het gemetselde gewelf.

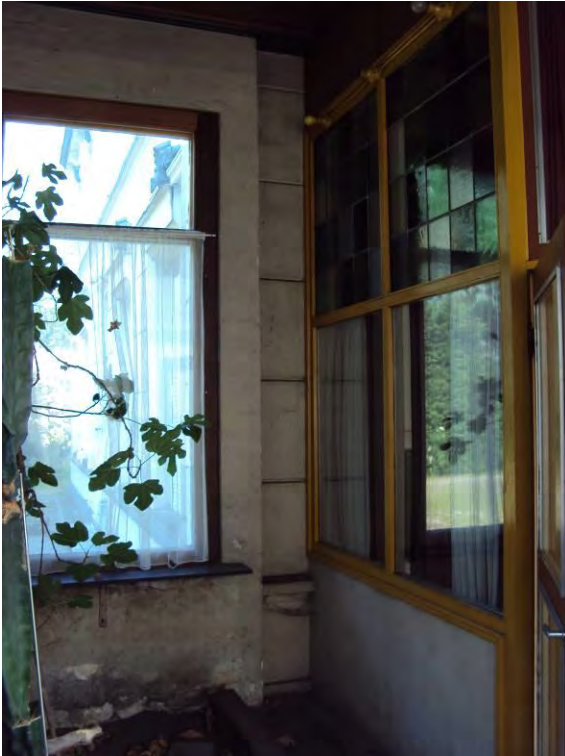
18. Begane grond aansluiting hoofdbouw op vijhoekige vergaderzaal en erker: het gevelpleisterwerk loopt aan de nu ontstane binnengevel door.

De bouwvolgorde van de latere uitbreiding tussen 1895 en 1905 van de vijfhoekige vergaderzaal wordt bevestigd doordat het gevelpleisterwerk aan de ontstane binnenzijde doorloopt. Dit gevelpleisterwerk loopt zowel door aan de voormalige buitengevel van de hoofdbouw als in de voormalige buitengevel van de rechterzijvleugel (afb.18 en 19). Dit toont tevens aan dat de pastorie uit 1840 al was voorzien van gevelpleisterwerk. Wat op haar beurt een indicatie kan zijn van het hergebruik van delen van de pastorie van voor 1840; Immers door het bepleisteren van de gevel kunnen de verschillen in de baksteen van de onderscheidelijke bouwfasen cosmetisch verhuuld worden.

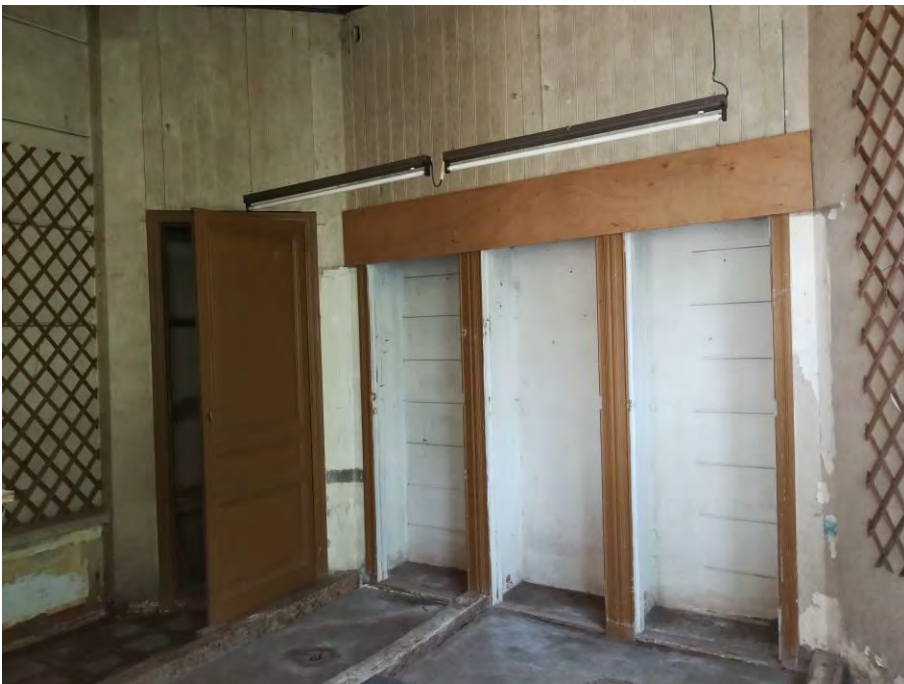
19. Begane grond aansluiting hoofdbouw op vijhoekige vergaderzaal en rechterzijvleugel: het gevelpleisterwerk loopt aan de nu ontstane binnengevels door (links gevel hoofdbouw, rechts in de kasten gevel rechterzijvleugel)

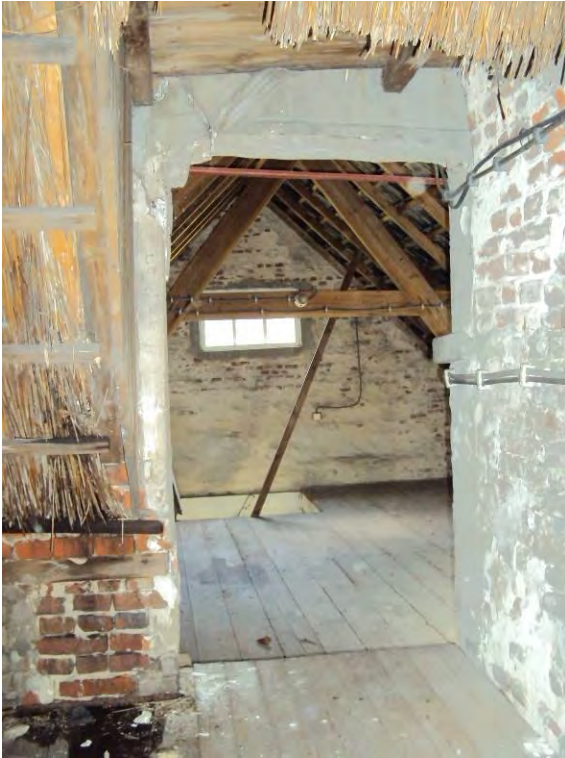
20. Later aangebrachte verbinding tussen zolder van linkerzijvleugel en uitbreiding 1895-1905; restanten van ongesaust gevelpleisterwerk. Daarachter kapconstructie van de uitbreiding 'waschruijnte'.

De ongesauste sporen van restanten van gevelpleisterwerk in een later aangebrachte verbinding tussen de zolder van de linkerzijvleugel en de daarnaast gelegen zolder van de uitbreiding tussen 1895 en 1905 (in 1947 aangeduid als 'waschruimte') geven aan dat het gevelpleisterwerk oorspronkelijk niet witgesaust is geweest (afb. 20). De zolder van de linkerzijvleugel is voorheen toegankelijk geweest via een nog aanwezig vloerluik boven de bijkeuken.

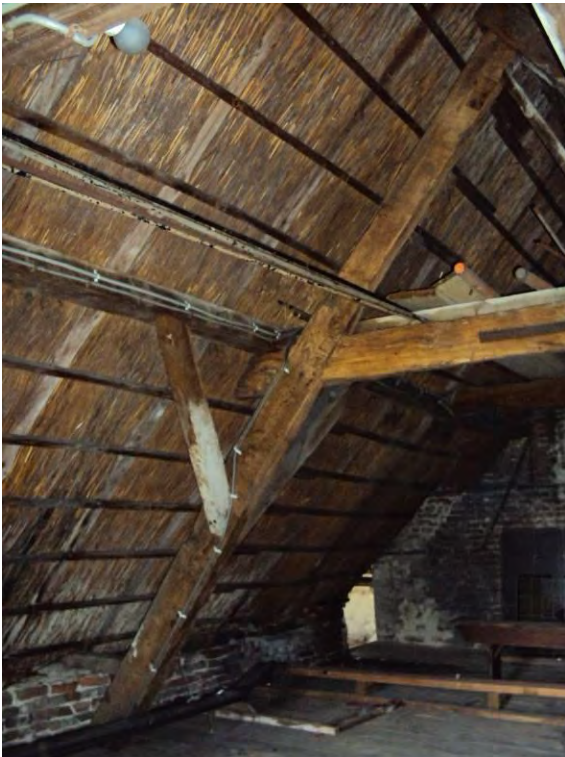
21. Kapconstructie linkerzijvleugel boven keuken; steekspant met wurmt en geschaafde rondhouten sporen waartussen spreidse van riet.

De uitbreiding van de hoofdbouw van de pastorie tussen 1895 en 1905 met een complete verdieping wordt ondersteund doordat de kapconstructie van de oudere linkerzijvleugel uit 1840 (afb.21) duidelijk ouder is dan de kapconstructie van de hoofdbouw (afb.22). De ouderdom van de kapconstructie van de hoofdbouw sluit bovendien aan bij de kapconstructie van de uitbreiding ('waschruimte') naast de linkerzijvleugel die tussen 1895 en 1905 is gebouwd.

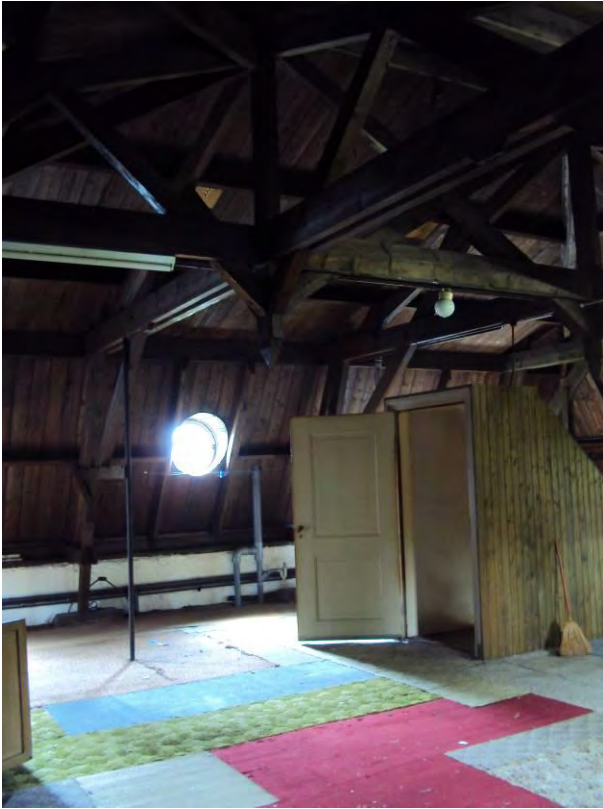
22. Kapconstructie hoofdbouw; aangebracht 1895-1905; samengestelde grenen spanten (190x90mm) met dubbele koningstijl, muurplaat, gordingen, randbalk en staand dakbeschot (185x22mm). De spanten zijn voorzien van telmerken. Kapconstructie is volledig gaaf.

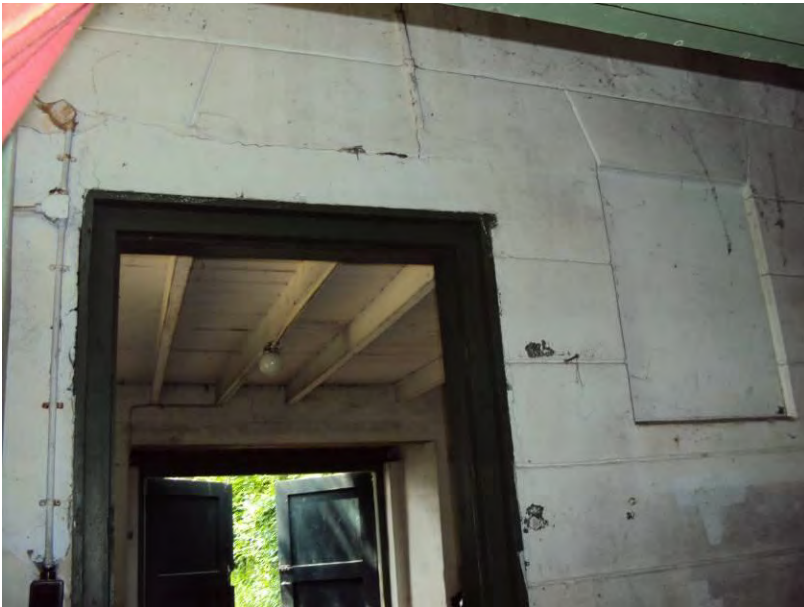
23. Voormalige achtergevel van de 'waschruiimte'; de patronen in het pleisterwerk geven aan dat hier oorspronkelijk twee kleine vensters hebben gezeten; de later aangebrachte deur is niet oorspronkelijk.

De latere uitbreiding aan de noordzijde van de linkerzijvleugel (de 'bergplaats' achter de 'waschruimte') wordt bevestigd door verschillende bouwsporen aan de achtergevel van de 'waschruimte'. De bepleistering van deze gevel geeft aan dat dit eerder een buitengevel is geweest (afb.23)

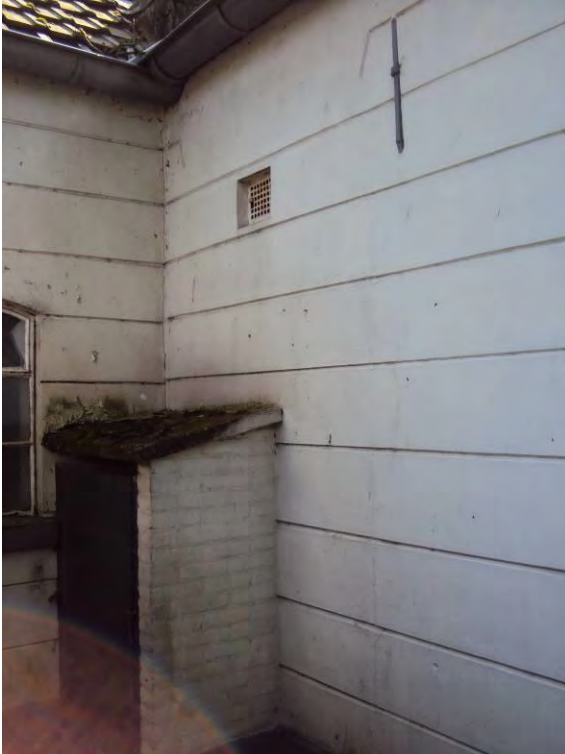
24. Voormalige dienstingang aan de zijgevel van de linkerzijvleugel; sporen in de gevelbepleistering aan de bovenzijde verraden de locatie waar voorheen een gevelopening heeft gezeten.

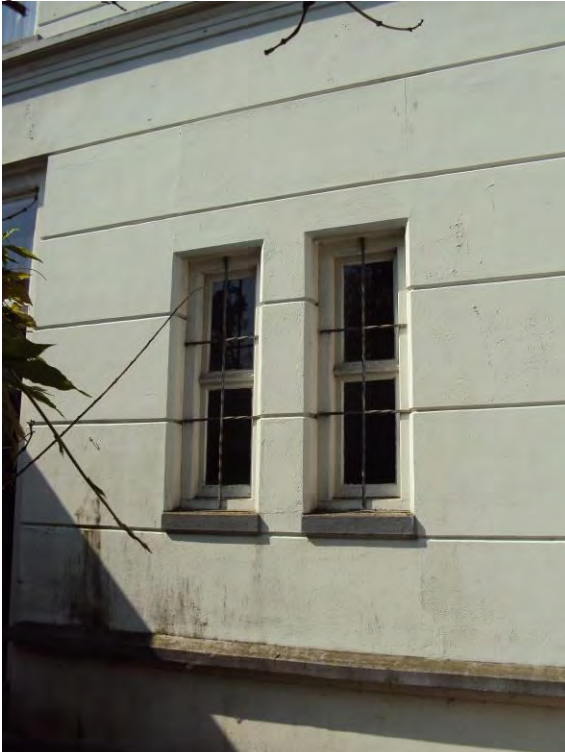
25. Achtergevel hoofdbouw; de contouren van één groter venster zijn nog vaag zichtbaar in krimpseurtjes in het gevelpleisterwerk.

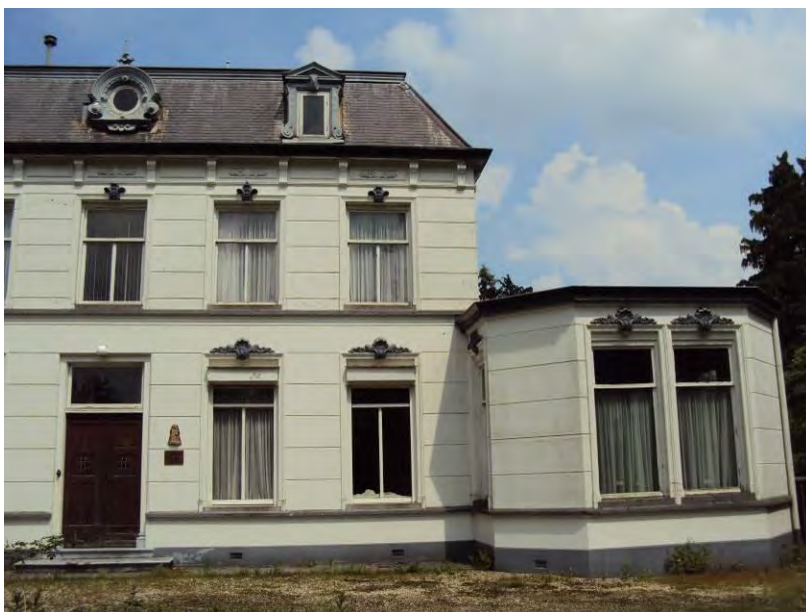
In het pleisterwerk van de topgevel van de rechterzijvleugel zijn de sporen zichtbaar van de oorspronkelijke gevelindeling uit 1840. Bij de bouw van de daarvoor liggende 'vergaderzaal' is het zolderraam dichtgezet. Overige sporen van de voorgevel van de rechterzijvleugel zijn overigens ook zichtbaar in de kastenwand aan de binnenzijde van de 'vergaderzaal'.

26. Voorgevel met aansluiting op 'vergaderzaal'.

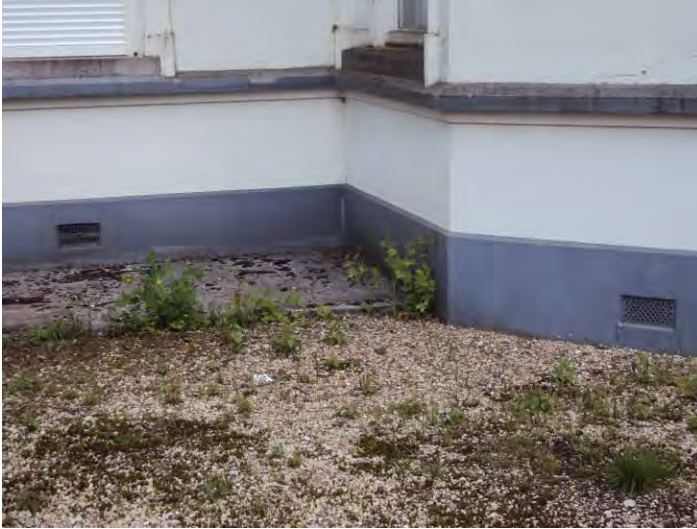
27. Detail aansluiting hoofdbouw en 'vergaderzaal'; kleine verschillen zichtbaar in de uitvoering van de onderdorpel en in de plint opgenomen ventilatioerooster

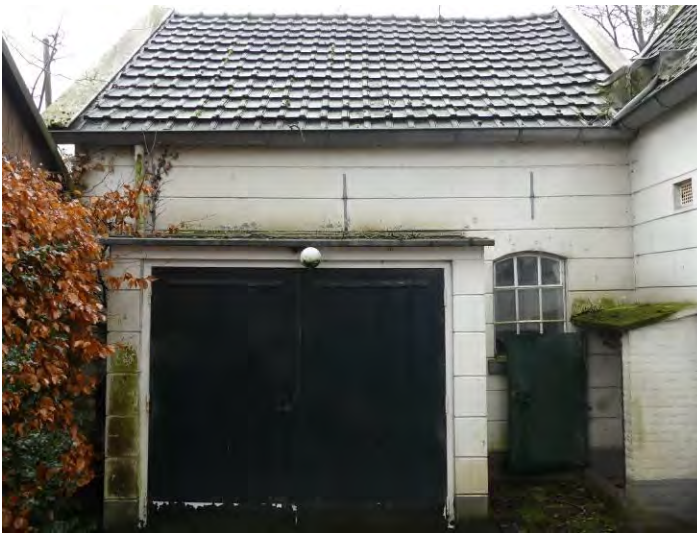
Een andere niet in de archieven gedocumenteerde wijziging is de verandering van de voorgevel van de in 1947 genoemde 'waschruijnte'. De oudere enkele toegangsdeur met aan weerszijden ijzeren zesvaks ramen is uitgebroken en voorzien van een aangebouwd portaal met een grote poort. Deze wijziging duidt op een functiewijziging van de voormalige 'waschruijnte' naar een inpandige garage. De doorbraak van gevel wordt opgevangen door een stalen latei. Het portaal is afgedekt met een eenvoudig zinken dakbedekking en van bijpassend pleisterwerk voorzien aan de buitenzijde.

28. Voorgevel voormalige 'waschruijme'.

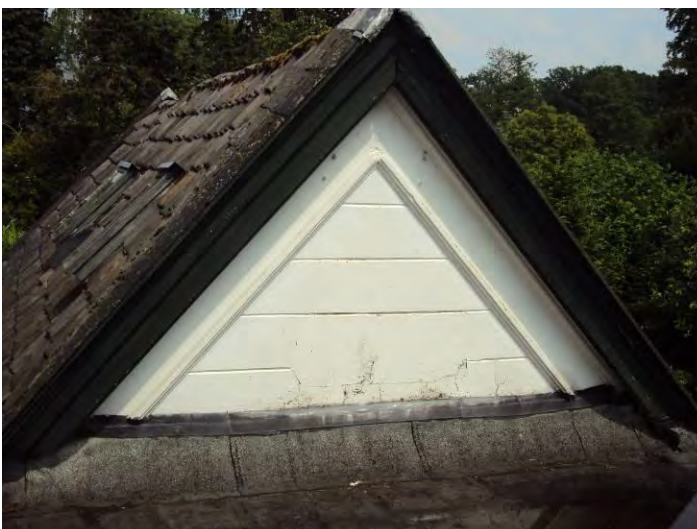
29. Topgevel rechterzijvleugel boven platdak 'vergaderzaal'; in het pleisterwerk zijn sporen zichtbaar van een gevelopening vlak boven de huidige dakbedekking van het platdak.

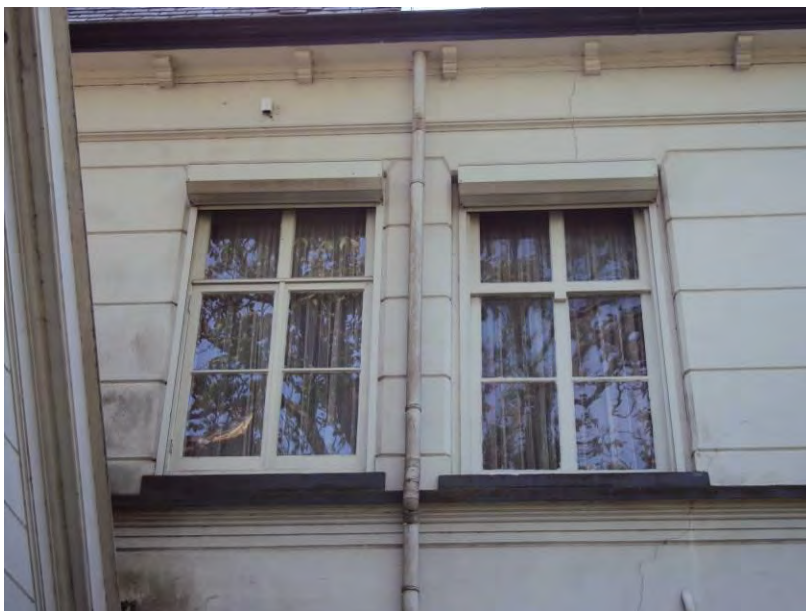
30. Linkerzijgevel hoofdbouw; het linkervenster is later bijgemaakt

In de linkerzijgevel van de hoofdbouw op de eerste verdieping is naast het middenvenster later een extra venster gemaakt. De detaillering van het raam sluit aan op de verbouw in de periode 1947-1954. Ook de ramen van de keuken en portaal in de oksel van de linkerzijvleugel lijken qua detaillering in deze periode vervangen.

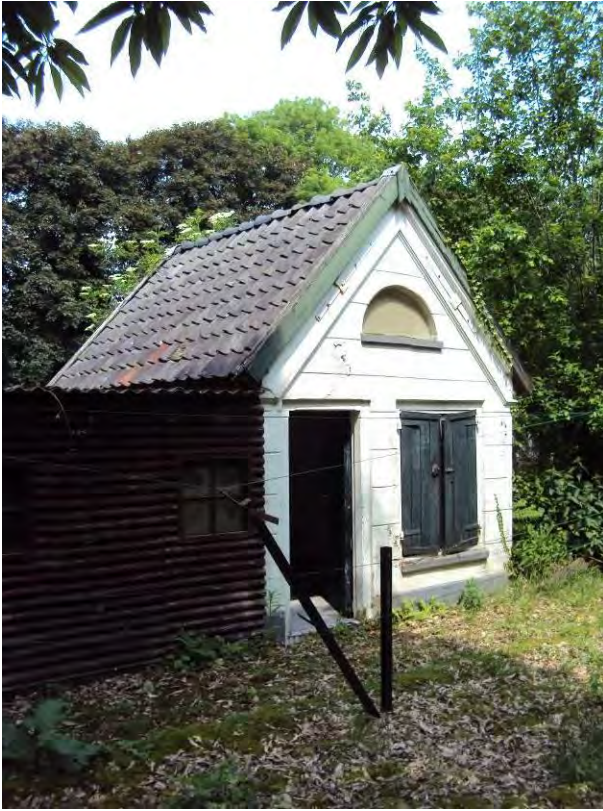
31. 'Tuinhuis' aan achterzijde linkerzijvleugel; links daarvan later toegevoegd schuurtje

Een exacte datering van het aan de achterzijde gelegen losstaande 'tuinhuis' (op de bouwtekening uit 1947 aangeduid als 'bergplaats') stelt ons vooralsnog voor een raadsel. Op de kadastrale kaarten van 1905 is dit 'tuinhuis' niet ingetekend. We kunnen daarom aannemen dat het 'tuinhuis' tussen 1905 en 1947 is gebouwd. De detaillering van het gevelpleisterwerk sluit echter eerder aan bij de uitbreidingen in de periode 1895-1905. Ook de dakbedekking met oude holle pannen geven daartoe aanleiding. De gevelindeling aan de voorzijde doet echter wat vreemd aan en de detaillering van het deurkozijn sluit eerder aan bij de uitbreiding van de 'waschruimte' aan de achterzijde van na 1905. Aan de zijgevels zijn aan weerszijde elk 2 stuks typische smalle kiepvensters geplaatst. In de topgevel is een half rond (nu dichtgemaakt) venster. De vorm, plaats en ontsluiting van deze vensters duiden op een ruimte die goed moest kunnen ventileren. Door deze veronderstelling, alsmede de positie van het gebouwtje achter de als 'waschruimte' bekend staande uitbreiding, lijkt mij dat het zogenaamde 'tuinhuis' heeft gefunctioneerd als droogruimte voor de was.

Tussen de uitbreiding van de 'waschruimte' en het 'tuinhuis' is een met golfplaten overdekte houten schuurtje gebouwd welke is voorzien van donker gebeitst rondhouten geveltimmerwerk. De pleisterwerk afwerking van het 'tuinhuis' geeft aan dat het schuurtje later is geplaatst.

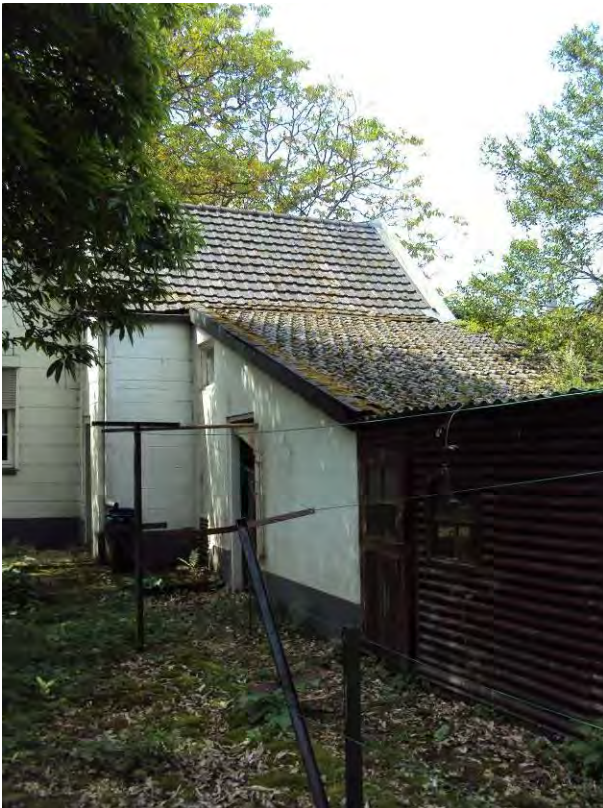
32. Uitbreiding van de 'waschruimte' ; rechts daarvan het later toegevoegd schuurtje

De uitvoering van de uitbreiding van de 'waschruimte' aan de achterzijde is erg sober en sluit niet goed aan bij de architectuur van de uitbreidingen in de periode 1895-1905. Het pleisterwerk is ongeprofileerd en de bouw uitgevoerd met eenvoudige materialen.

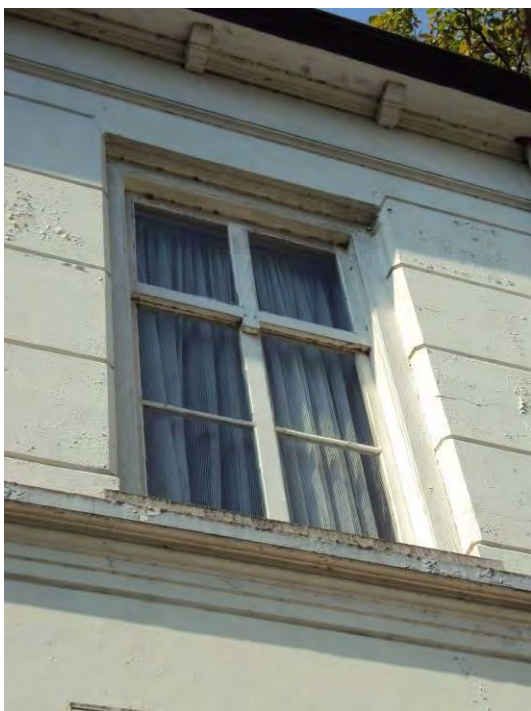
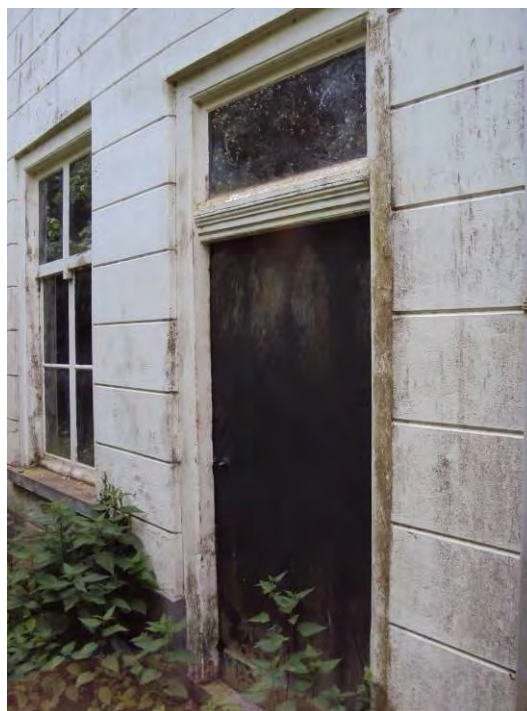
33 en 34. Achtergevel hoofdbouw en rechterzijvleugel; detaillering van raam en kozijn komen overeen.

Aan de achtergevel van de hoofdbouw zijn op de eerste verdieping een tweetal houten schuiframen aanwezig met een zesvaks ruitverdeling. Dit type venster en de detaillering van de kozijnen is ook aanwezig in de achtergevel van de rechterzijvleugel. Hierdoor kunnen we aannemen, omdat de eerste verdieping pas in de periode 1895-1905 op de hoofdbouw gezet is, dat de achtergevel van de rechterzijvleugel op dat moment een gewijzigde gevelindeling kreeg.
