## BOUWHISTORISCHE VERKENNING MET WAARDESTELLING

POSTELSTRAAT 15 - MOERGESTEL

26 juni 2018

| Object | voormalige Pastorie van de R.K. Kerk St. Jan Onthoofding<br>Postelstraat 15<br>5066 EA Moergestel |

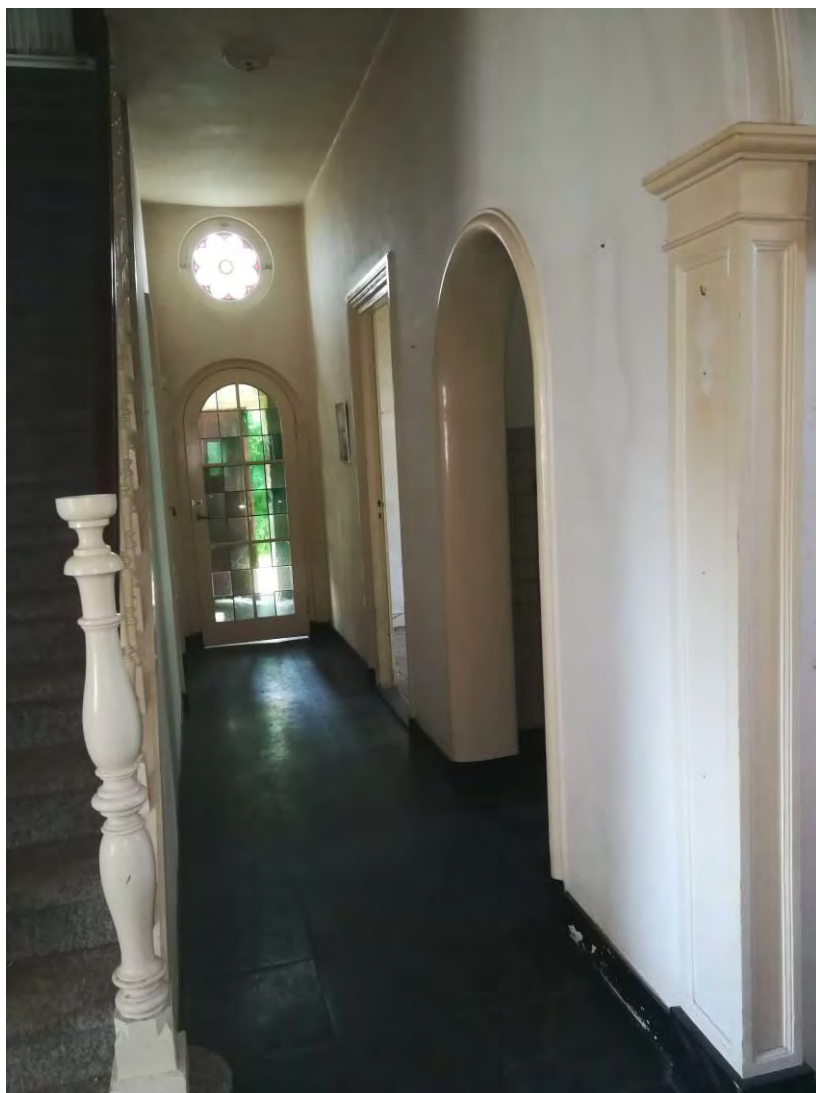
35. Begane grond hoofdbouw; laterale gang naar dienstingang; deur met glas in lood uit 1954, rondboog met toegang tot toiletgroep uit eveneens 1954.

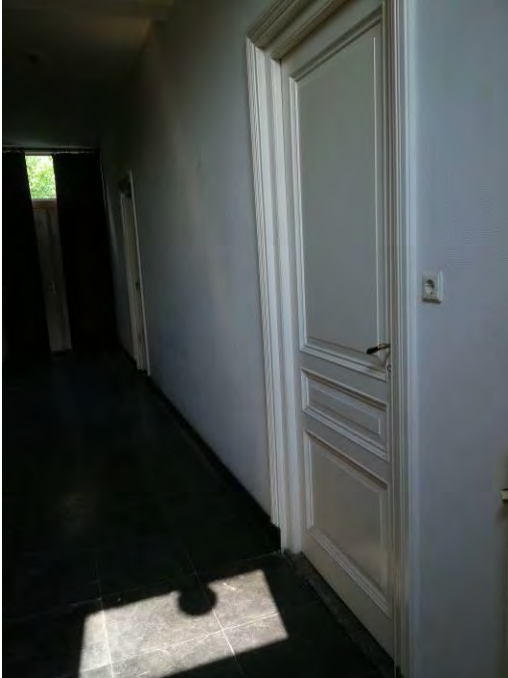
36. Paneeldeur met profilering uit 1840

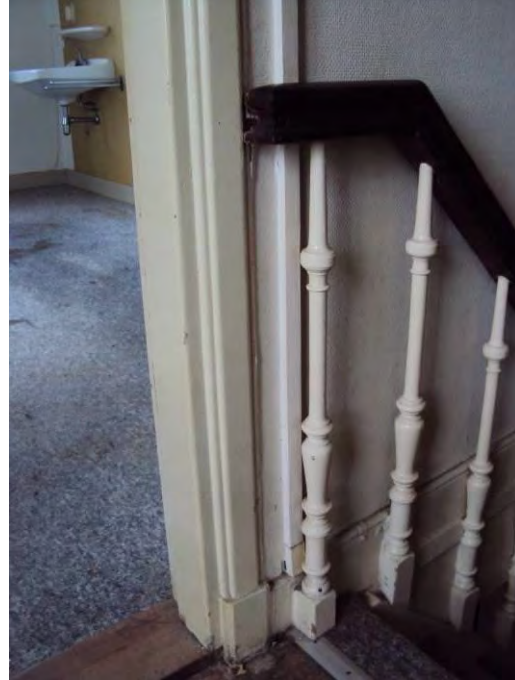
37. Profilering uit periode 1895-1905

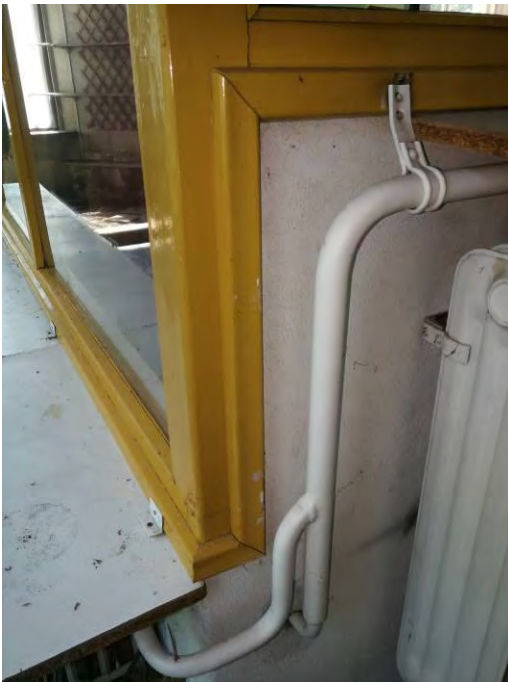
38. Profilering uit periode 1947-1954

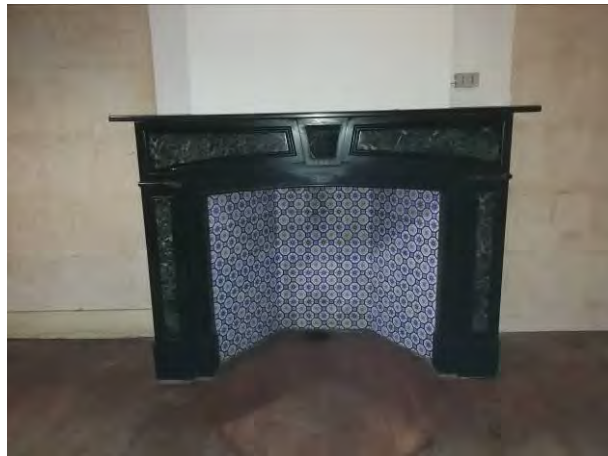
39. Schouw in de studeerkamer begane grond

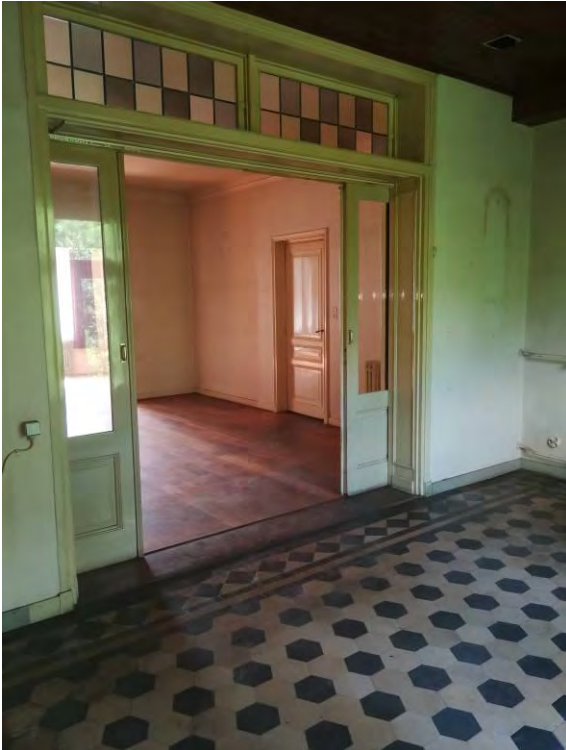
40. Serre met tegelvloer uit 1895-1905

In de serre is een vloer aanwezig van gekleurde achthoekige keramische tegels in patroon (Winckelmans tegels) uit de periode 1895-1905. Dit soort tegels (in de combinatie geel en zwart), in eenvoudiger patroon komen ook terug in de bijkeuken in de linkerzijvleugel en in het bordesje naar de keldertrap. Hieruit kan ook afgeleid worden dat de keuken in deze periode is verplaatst naar de rechterzijvleugel en de trap naar de kelder destijds is gewijzigd. In de periode 1947-1954

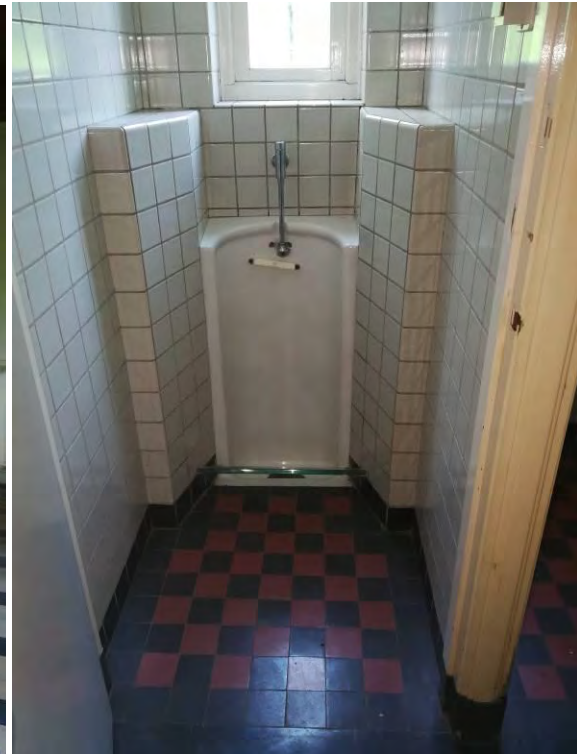
41. Urinoir in toiletgroep uit 1954

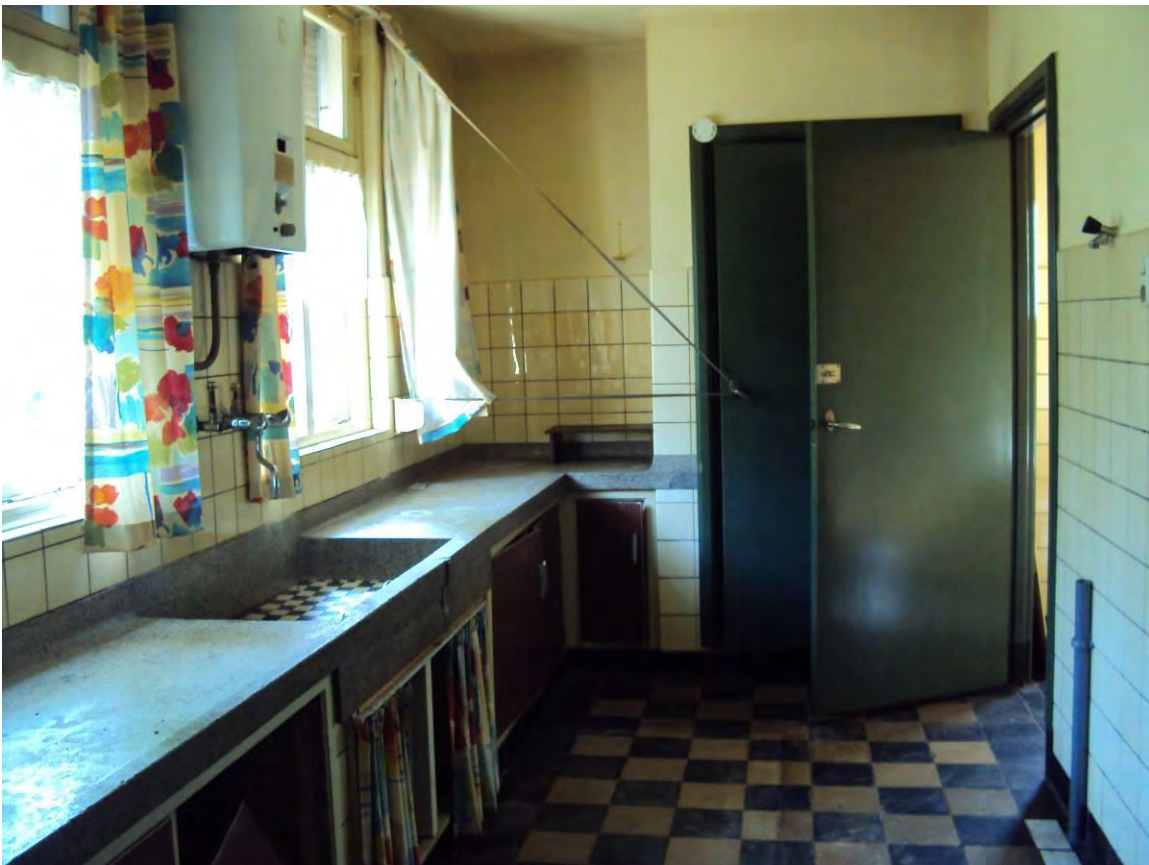
42. Linkerzijvleugel; bijkeuken vloer uit periode 1895-1905; granito aanrechtblad van later datum

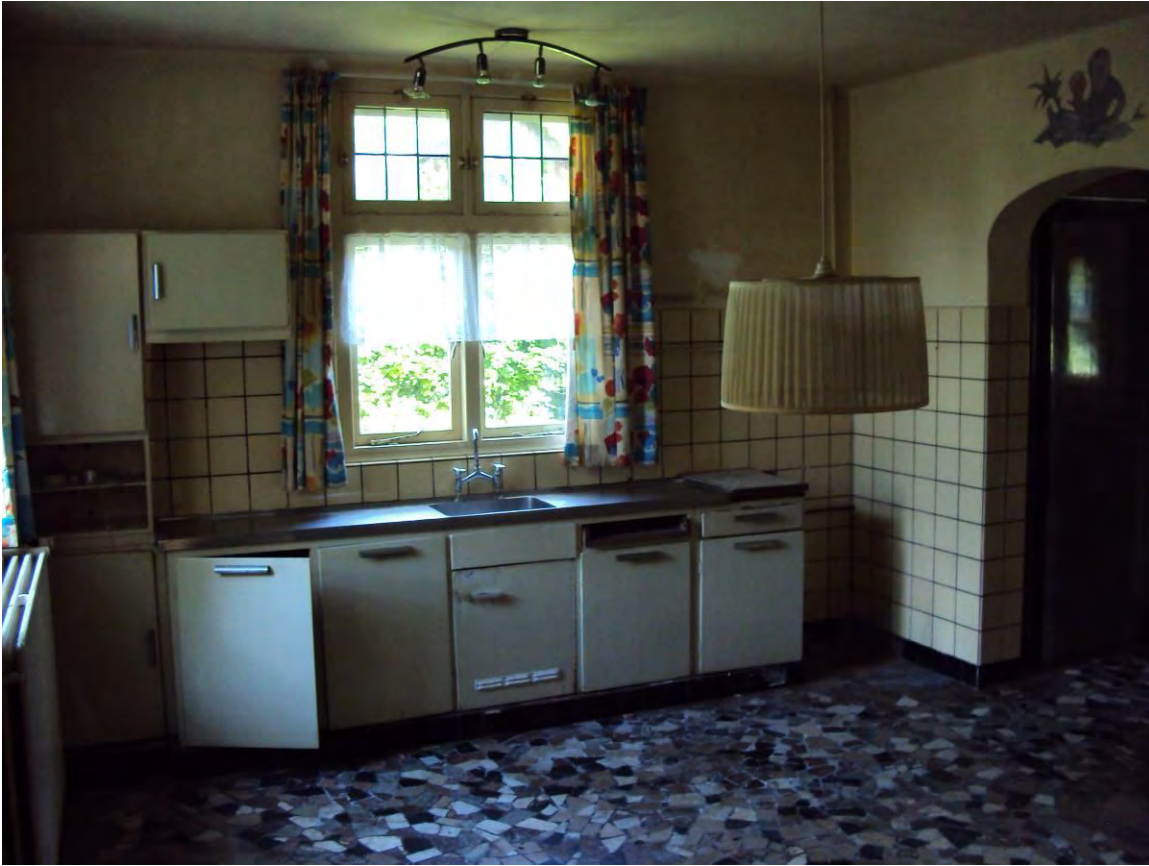
43. Linkerzijvleugel; Bruynzeel keukeninrichting met natuurstenen breuksteen vloer uit 1954.

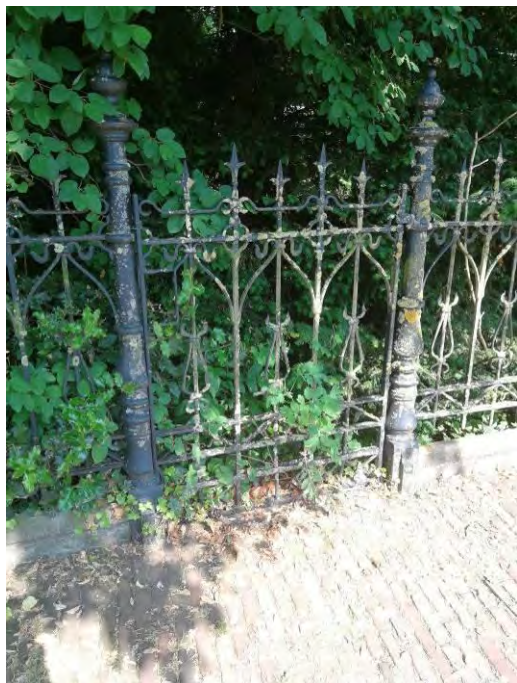
44. Poortje naar Pastoorspadje in hekwerk

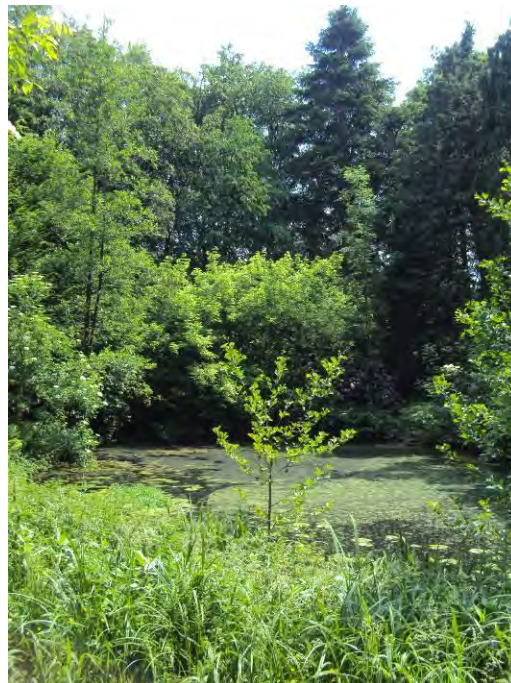
45. Vijver

De begroeiing in en rondom de voortuin is verwilderd. In de tuin is de in 1840 aangelegde vijver in gewijzigde vorm nog aanwezig. Daarvoor zijn de verwilderde restanten van een sparrenbos herkenbaar. Daarachter loopt in een bocht een lager gelegen gedeelte geflankeerd door een beukenlaantje. Dit lager gelegen gedeelte is waarschijnlijk de oude bedding van de later gekanaliseerde beek de Reusel. (zie afb. 1, 4 en 5) Ten westen van het sparrenbos en beukenlaantje ligt het perceel van het huidige kerkhof. Dieper in de tuin is de toegang tot een weiland welke reikt tot aan de oever van de gekanaliseerde Reusel. Deze rivier markeert de grens van het terrein. De overige delen van de tuin zijn verwilderd en er lijkt geen belangrijke tuinaanleg herkenbaar.

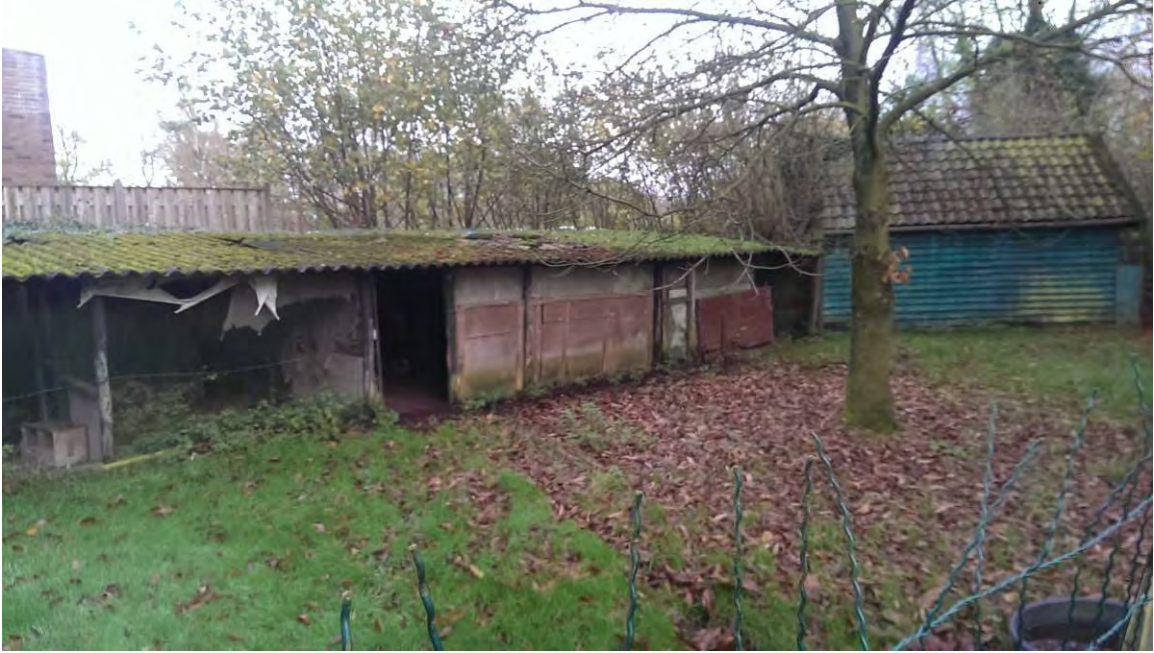
49. Kippenren en veestal

Op het terrein staan enkele losse bouwsels. Deze bouwsels betreffen een vrij grote kippenren, een kleine veestal en een betonnen, met golfplaten overdekte kas. Voor de bouw van de kippenren is overigens gebruik gemaakt van oude binnenluiken naar model van de luiken zoals op de begane grond van de hoofdbouw.

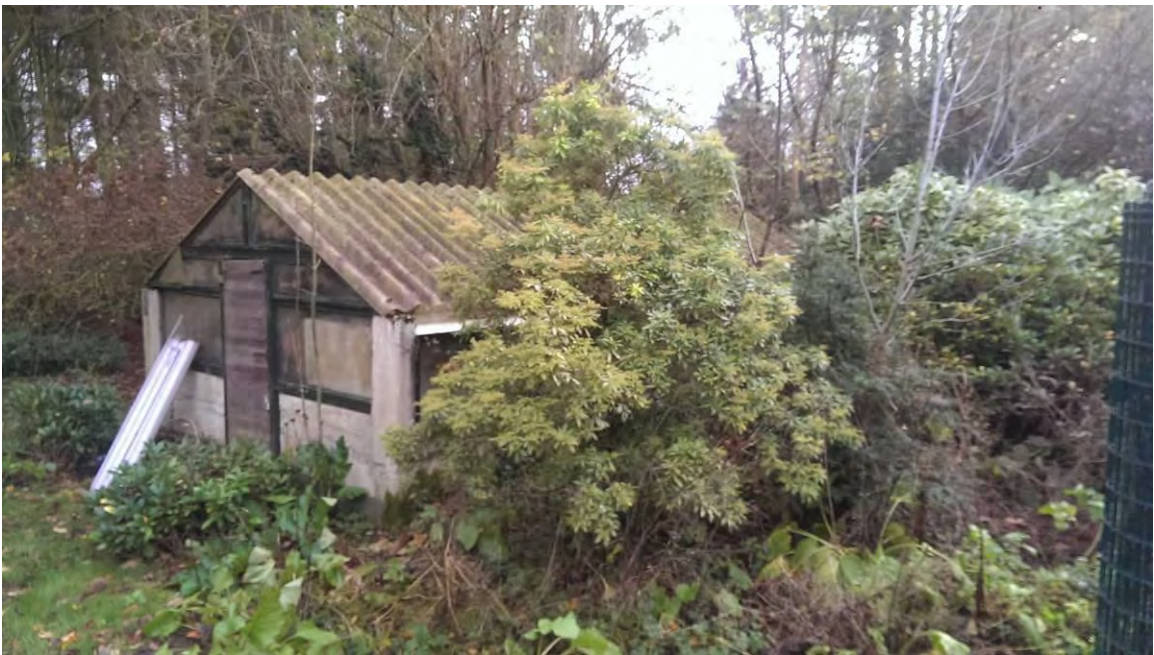
50. Kas

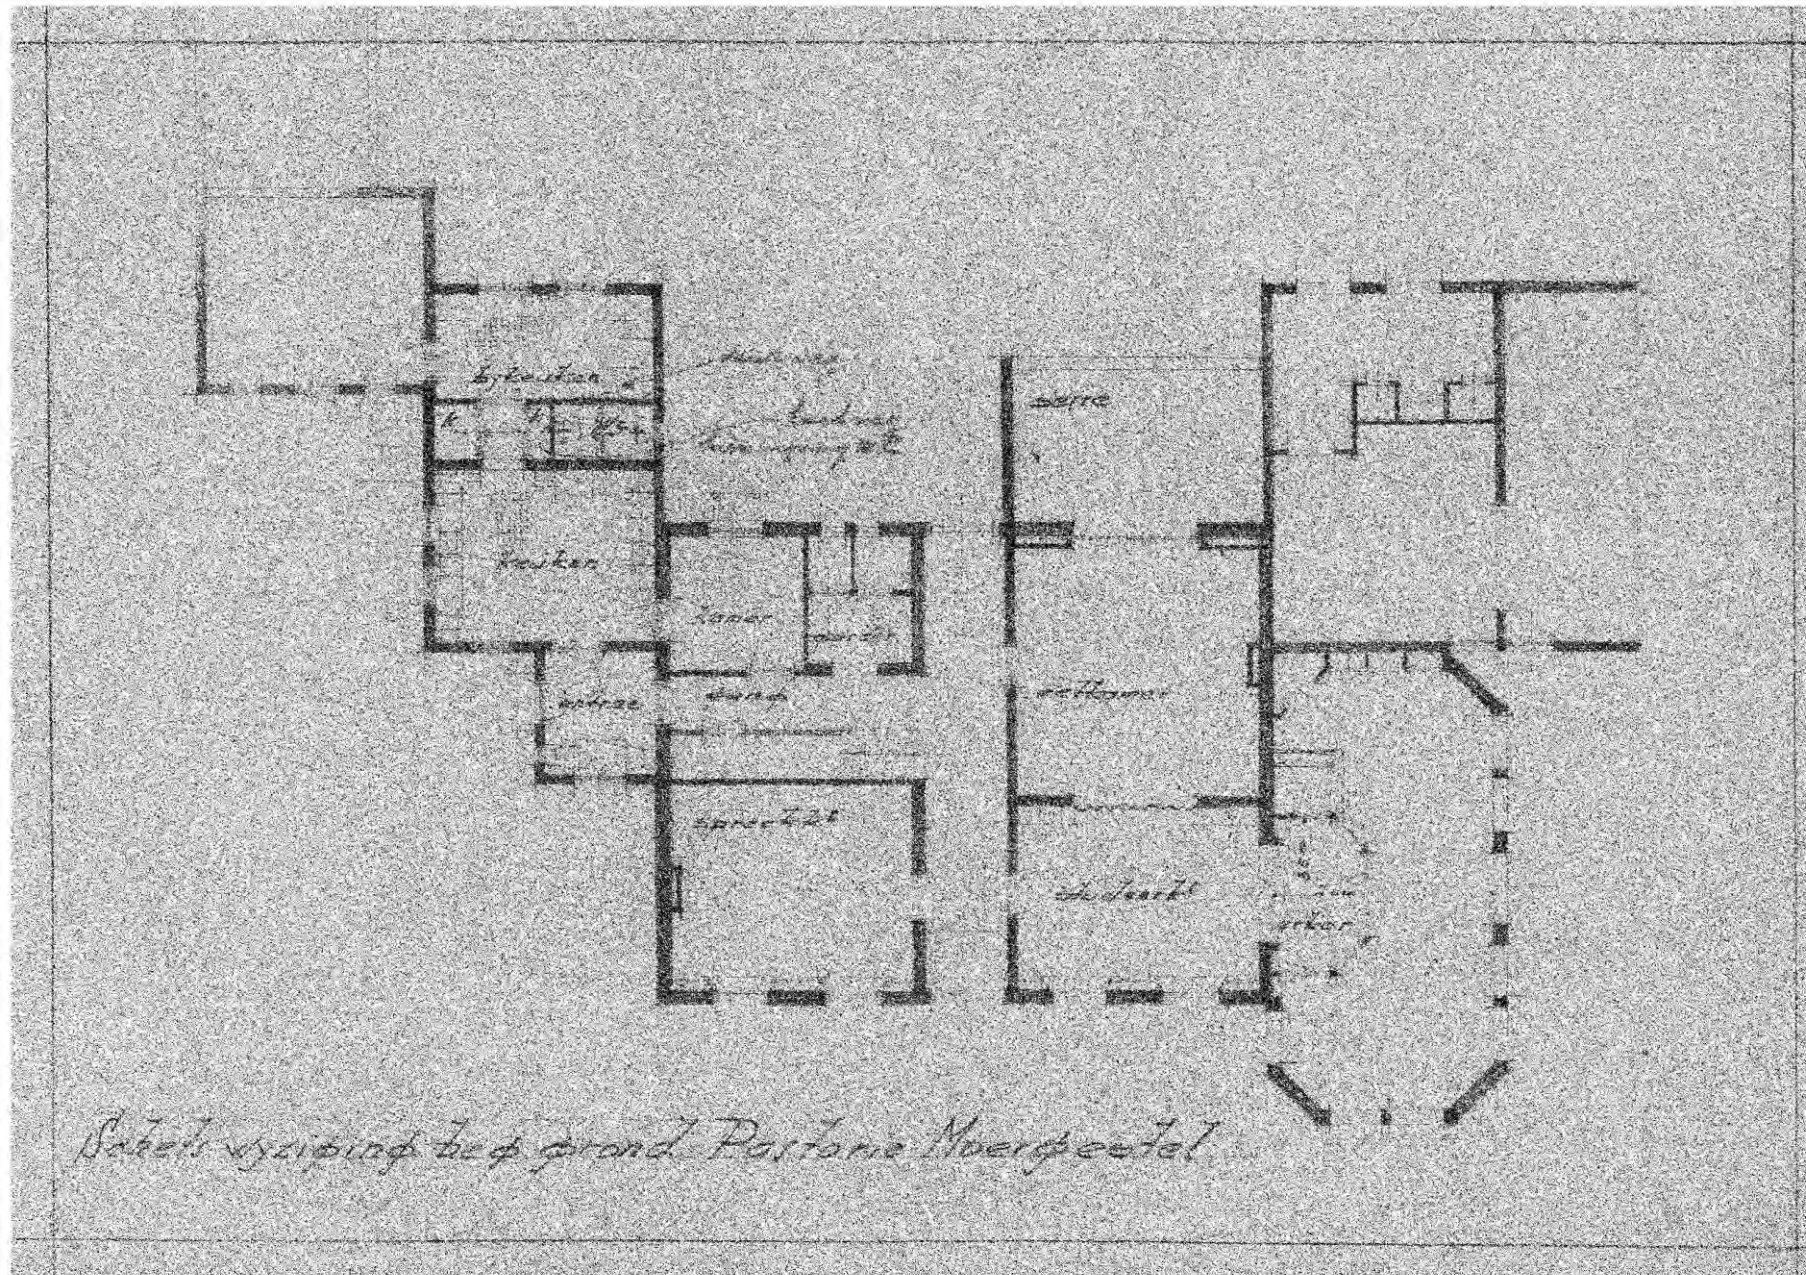
- XI. G.H.F. Valk (?). ca. 1954; Schets wijziging begane grond; Ontsluiting bij zij-entree, keuken en kamer en vensterverdeling van de keuken wordt gewijzigd ten opzichte van het ontwerp uit 1947. In de vergaderzaal wordt een erker toegevoegd. Tussen de studeerkamer en eetkamer wordt een schuif/harmonicadeur in plaats van een binnenpui toegevoegd.
