**verkennd bodemonderzoek**  
**Roonsestraat 9 te Haaren**

*Projectnaam* Roonsestraat 9 te Haaren  
*Projectnummer* B3280

*Aantal pagina's* 14 (exclusief bijlagen)  
*Datum* 5 oktober 2023

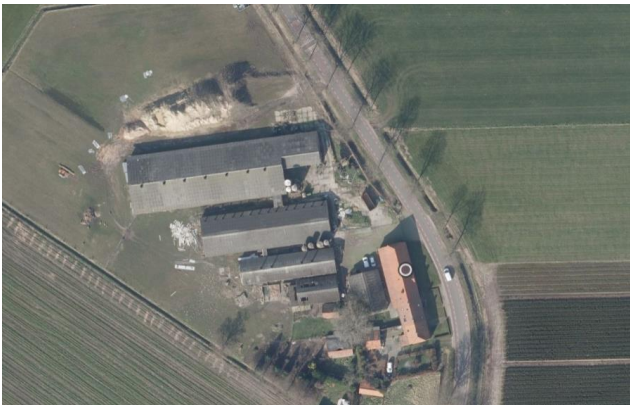
| <i>voormalig gebruik locatie algemeen</i> | <p>De locatie is sinds eind 19<sup>e</sup> eeuw bebouwd en kent een agrarisch gebruik. In de jaren '70 van de 20<sup>e</sup> eeuw worden stallen bijgebouwd en intensiveren de agrarische activiteiten. Er is sprake van varkenshouderij en melk- en rundveehouderij. In de jaren '90 worden stallen opgericht en oude stallen gemoderniseerd. In 2022 worden de agrarische activiteiten beëindigd en worden stallen gesloopt.</p> <div style="display: flex; justify-content: space-around;"> </div> <div style="display: flex; justify-content: space-around;"> <span>1890</span> <span>1982</span> <span>1999</span> </div> <p>Luchtfoto 2022, Topotijdreis</p> |

| voormalige bebouwing | Er was sprake van stallen, opgetrokken uit bakstenen en voorzien van asbesthoudende dakplaten, deels zonder goot. De meest noordelijke stal was voorzien van asbestvrije dakplaten. Zie 2.4 voor druppelzone-onderzoek. |

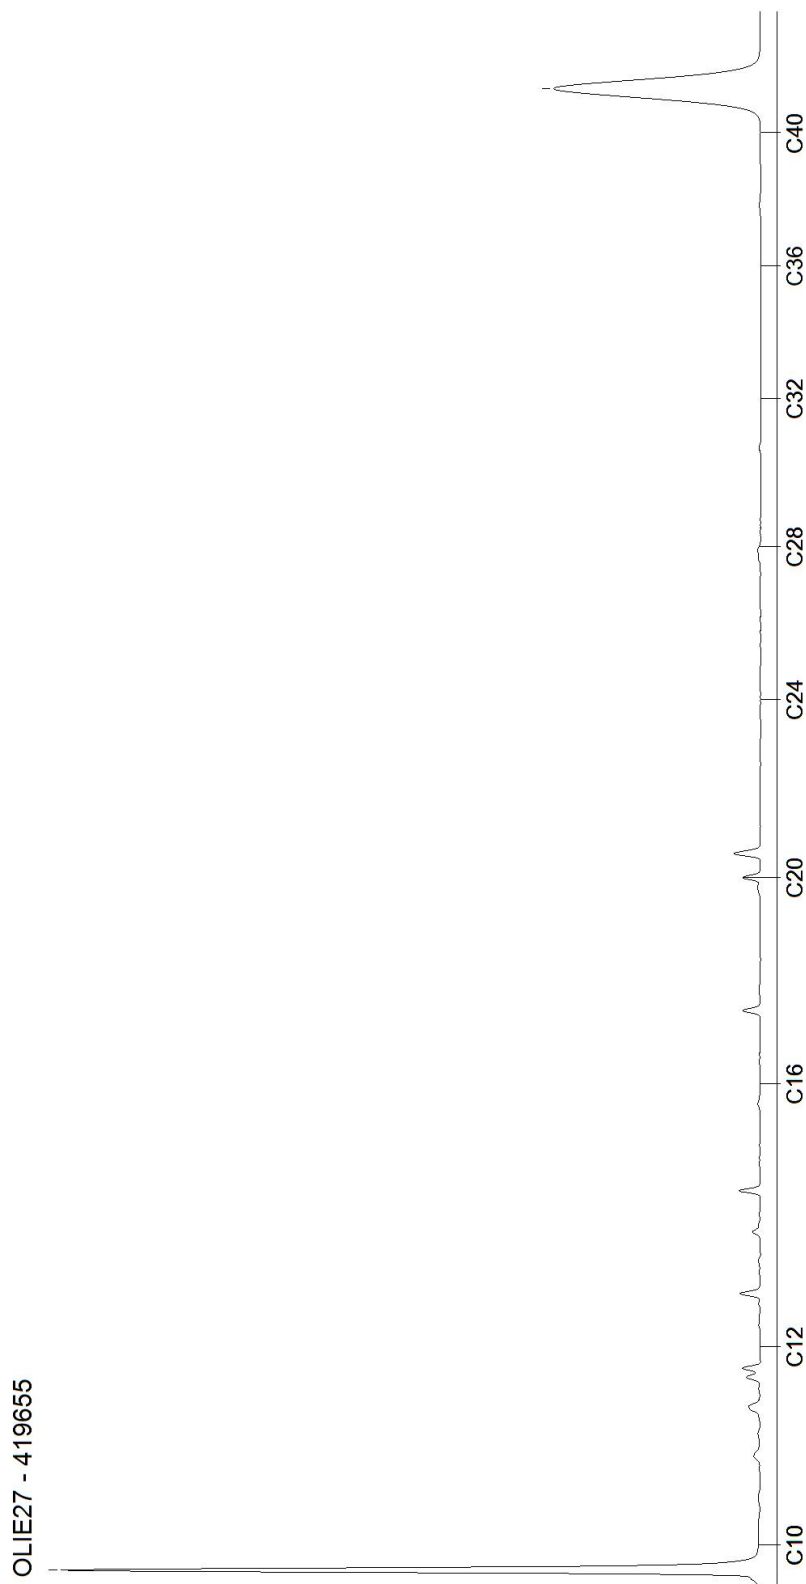
CHROMATOGRAM for Order No. 1322991, Analysis No. 419655, created at 02.10.2023 10:10:55

**Monster beschrijving: 10-1-1 10 (250-350)**
