Verkennend bodemonderzoek Scheibaan 17 te Oisterwijk

Aeres Milieu Projectnummer : AM21205-2
Status rapport : Definitief (versie 1)
Datum : 14 september 2022

Opdrachtgever : BRO
Bosscheweg 107
5282 WV Boxtel

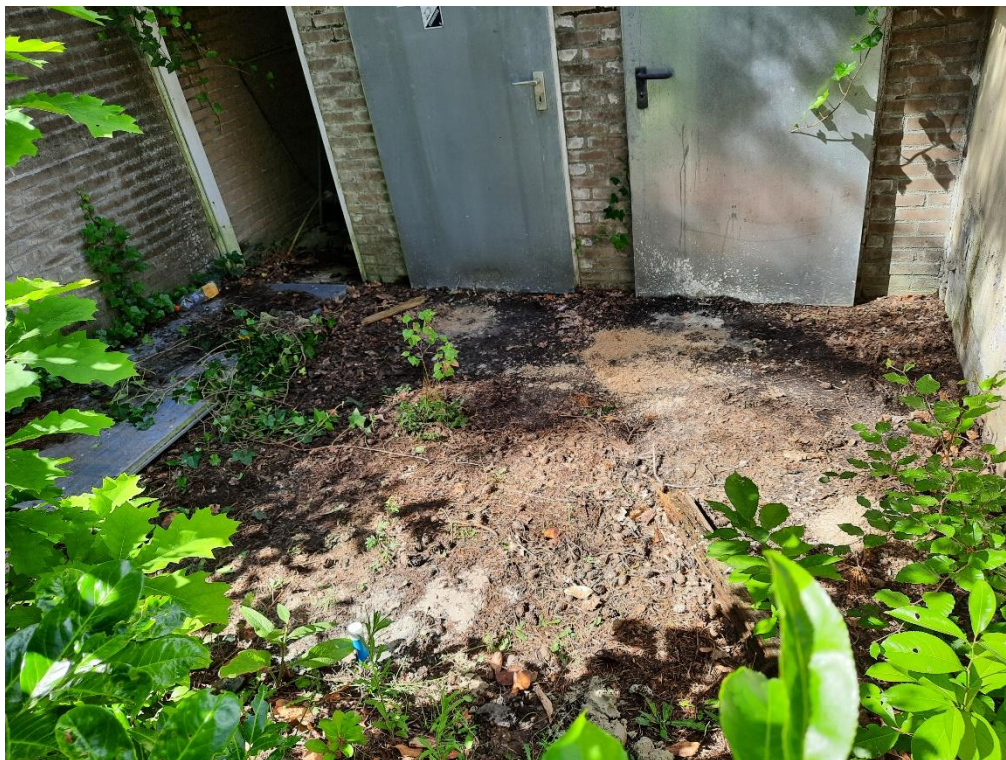
Foto 1

Tijdens de veldinspectie zijn ter plaatse van de chemicaliënopslag geen waarnemingen gedaan die wijzen op de aanwezigheid van een bodemverontreiniging door bijvoorbeeld lekkages of morsingen. In bijlage 2 zijn foto's van de onderzoekslocatie opgenomen.

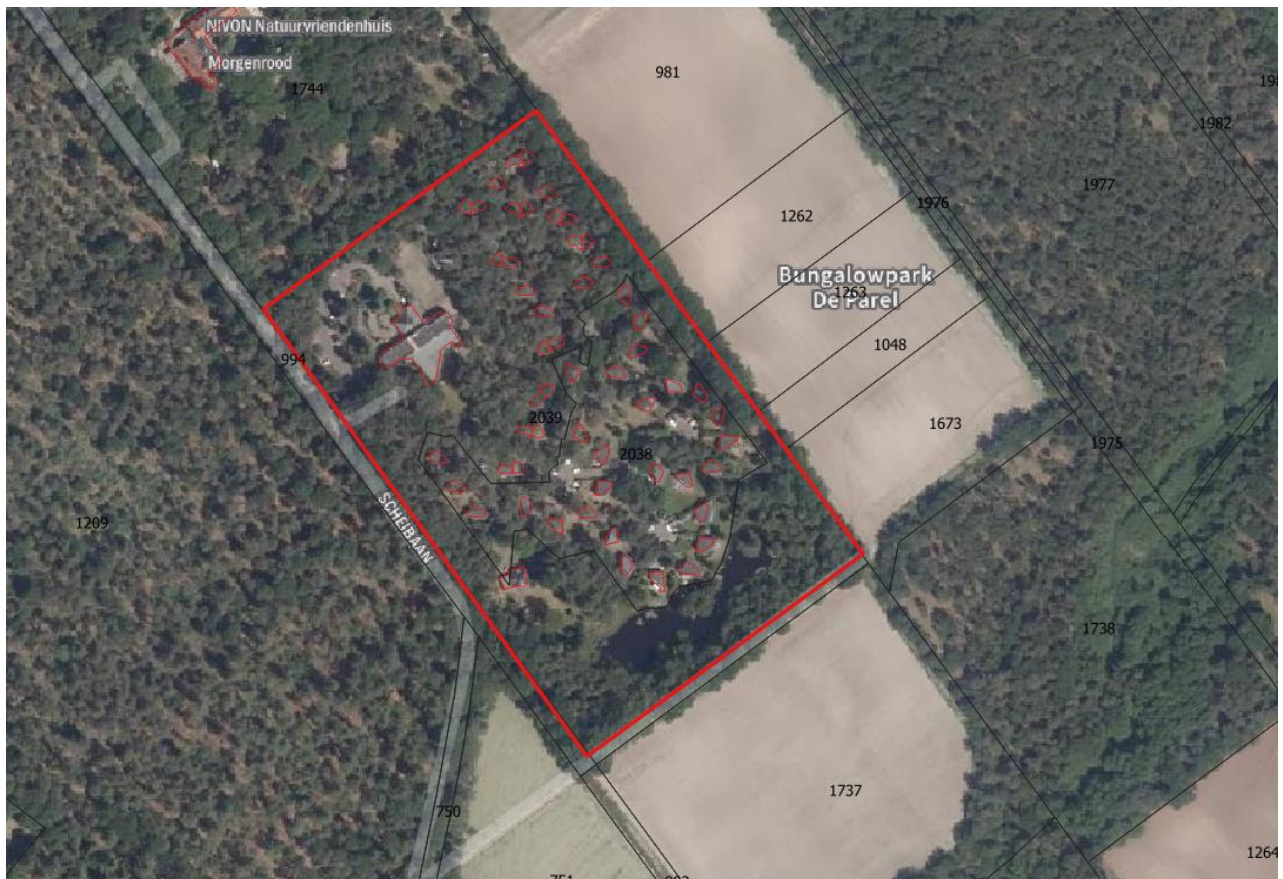
Afbeelding 1: begrenzing onderzoekslocatie (Bron luchtfoto: PDOK)

De onderzoekslocatie ligt aan de Scheibaan 17 te Oisterwijk. Kadastraal is de locatie bekend als Oisterwijk, sectie G, nummers 2038 en 2039. De coördinaten volgens het R.D. stelsel zijn $X = 144.642 / Y = 397.507$. Zie bijlage 1 voor een topografische en kadastrale kaart. Op onderstaande luchtfoto is de begrenzing van de onderzoekslocatie weergegeven.

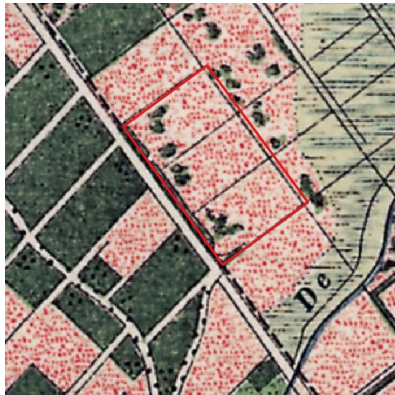
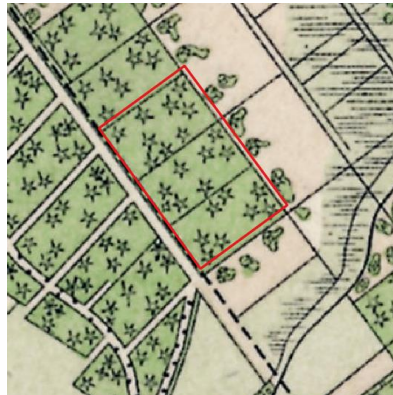
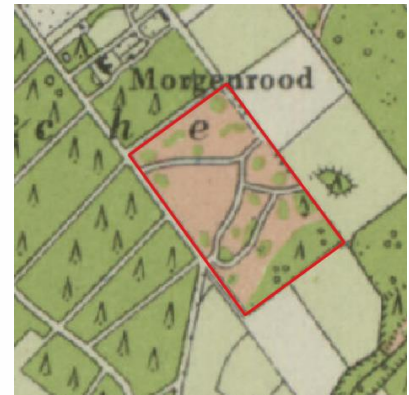
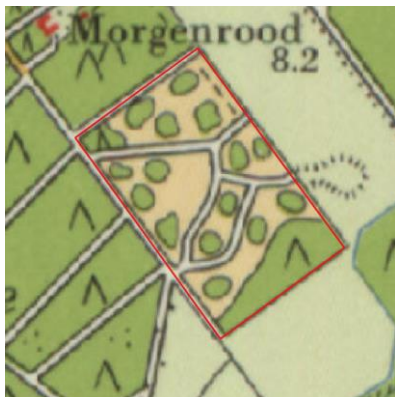
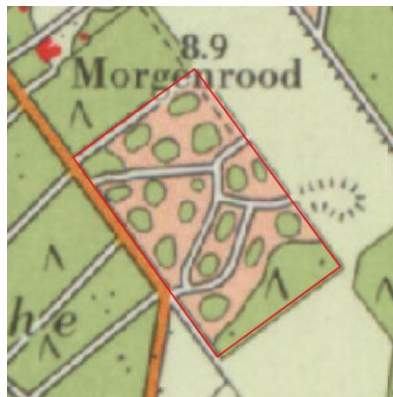
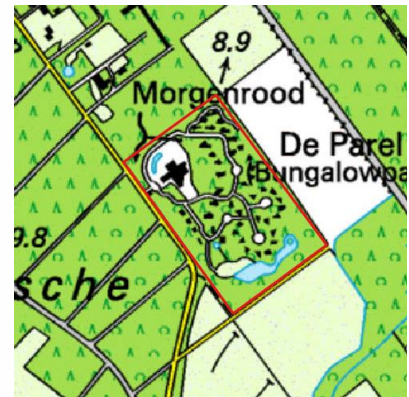
Afbeelding 2: geraadpleegde historische kaarten (Bron kaarten: toptijdreis.nl)

In het kader van het vooronderzoek is historisch kaartmateriaal bestudeerd. Uit kaartmateriaal van de geraadpleegde historische kaarten is af te leiden dat de onderzoekslocatie in de periode voor 1929 in gebruik is geweest als heidelandschap. Tussen 1929 en 1953 is de onderzoekslocatie in gebruik geweest als bosgebied. Vanaf circa 1953 heeft men (wandelpaden door het gebied aangelegd en heeft het plangebied wederom gediend als heidelandschap. Volgens de Basisregistratie Adressen en Gebouwen (BAG) zijn de eerste panden aangelegd in 1978, deze zijn zichtbaar op de topografische kaarten vanaf 1994. Het vakantiepark is verder uitgebreid in 1986.
