# Vooronderzoek NEN 5725 Scheibaan 17 te Oisterwijk

Aeres Milieu Projectnummer : AM21205  
Status rapport : Definitief (versie 1)  
Datum : 9 november 2021

Opdrachtgever : BRO  
Bosscheweg 107  
5282 WV Boxtel

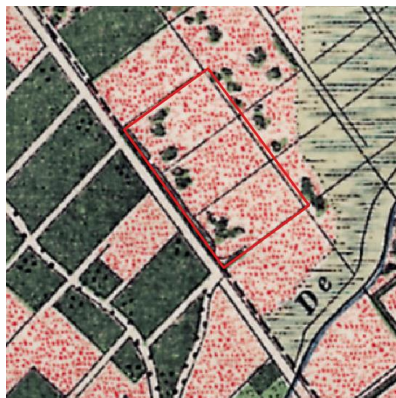
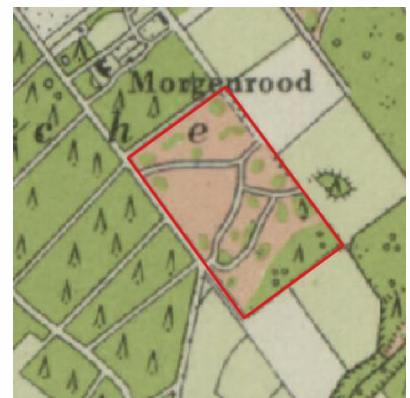
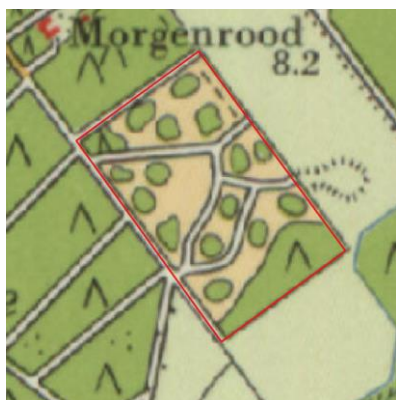
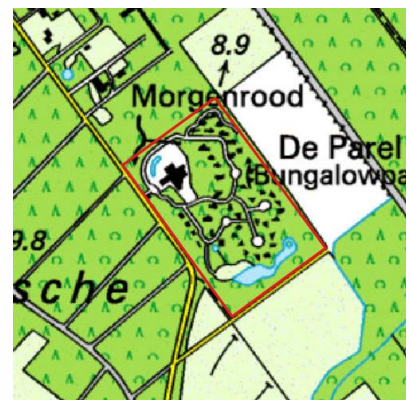
In het kader van het vooronderzoek is historisch kaartmateriaal bestudeerd. Uit kaartmateriaal van de geraadpleegde historische kaarten is af te leiden dat de onderzoekslocatie in de periode voor 1929 in gebruik is geweest als heidelandschap. Tussen 1929 en 1953 is de onderzoekslocatie in gebruik geweest als bosgebied. Vanaf circa 1953 heeft men (wandelpaden door het gebied aangelegd en heeft het plangebied wederom gediend als heidelandschap. Volgens de Basisregistratie Adressen en Gebouwen (BAG) zijn de eerste panden aangelegd in 1978, deze zijn zichtbaar op de topografische kaarten vanaf 1994. Het vakantiepark is verder uitgebreid in 1986.

Afbeelding 2: geraadpleegde historische kaarten (Bron kaarten: topotijdreis.nl)
