# SPORENONDERZOEK SCHOOLSTRAAT 67, MOERGESTEL

In opdracht van BRO

| Auteur: | Dr. F.J.A. Kuenen |
| Datum: | dinsdag 28 september 2021 |

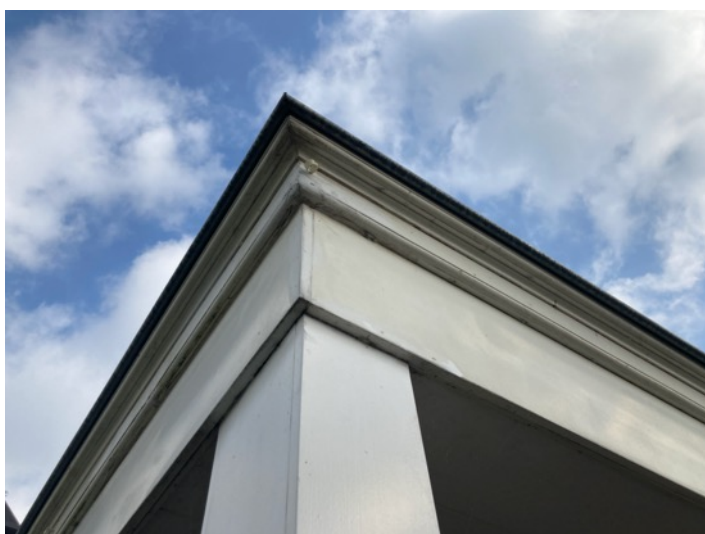
*Kenmerkende afwerking van carport, kieren en gaten ontbreken.*

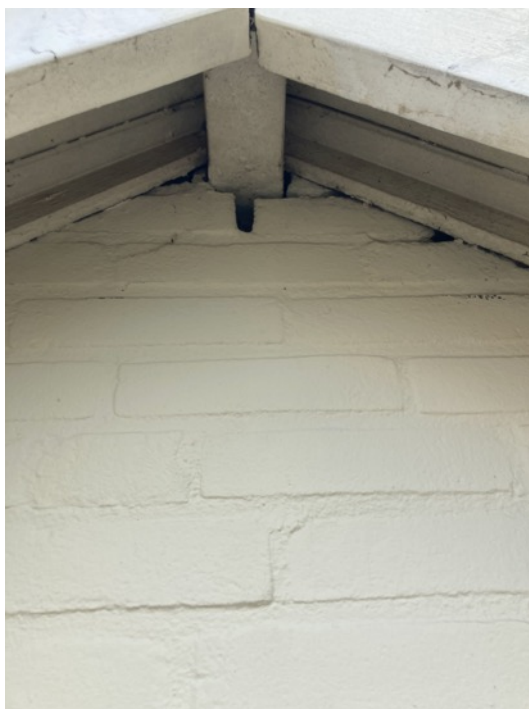
*Opening in de punt van de westgevel van het bijgebouw. In de opening is enkel spinrag aangetroffen. De opening bevindt zich relatief laag boven het platte dak van de carport. Bovendien komt de opening uit in de geïsoleerde spouw. Er is geen sprake van een vaste rust- of verblijfplaats van vleermuizen.*

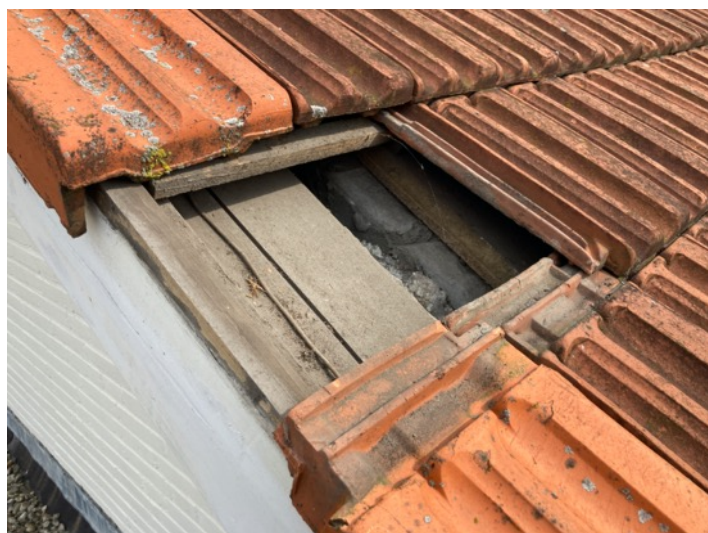
*Enkele pannen van het bijgebouw zijn ten behoeve van de inspectie verwijderd om inzicht te verschaffen in de opbouw van het gebouw. Sporen ontbreken. De spouwmuur is geïsoleerd zoals op de volgende foto te zien is.*

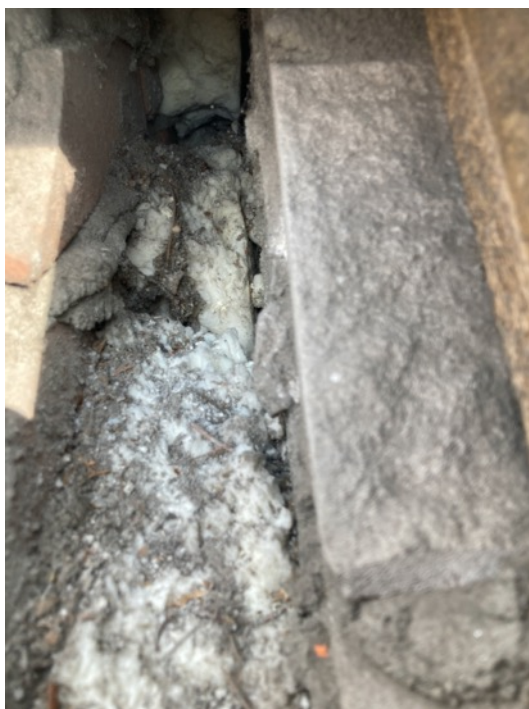
*Bovenaanzicht van de spouwmuur. De isolatie is hier goed te zien. Ruimte voor vleermuizen ontbreekt.*

- Door verlichting in de tuin tot een minimum te beperken worden de mogelijkheden al sterk vergroot.
- Bij de nieuw te bouwen woning kunnen mogelijkheden voor vleermuizen worden ingebouwd. Dit kan ook op heel eenvoudige wijze door bijvoorbeeld achter gevelbetimmering of boeiboorden minimaal 20 mm ruimte vrij te laten en deze ook toegankelijk te maken via kleine openingen aan de onderzijde van enkele centimeters.
- Inbouwen van vleermuiskasten in de spouw. De spouw kan dan worden geïsoleerd maar vleermuizen kunnen er nog wel gebruik van maken.

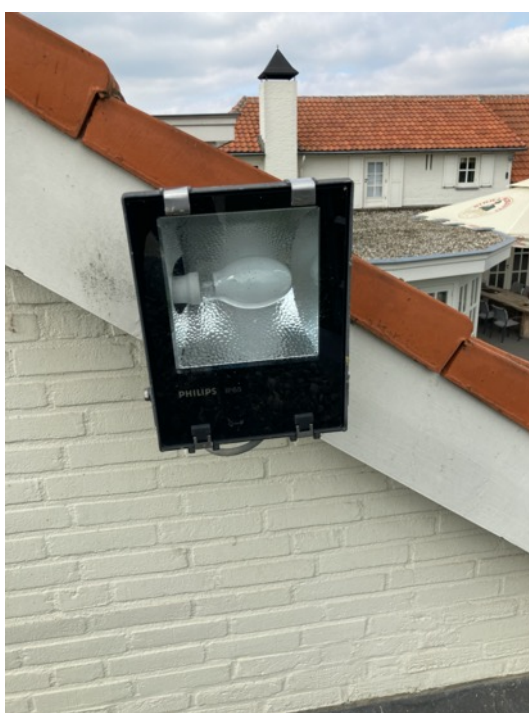
Wat bij het bijgebouw opvalt is dat de overstek en de wanden zijn voorzien van sfeerverlichting. Wanneer deze verlichting aan is, dan heeft dit een sterke verstorende werking op vleermuizen. Dit komt ook overeen met het volledig ontbreken van sporen. Ook zijn op de woning en op de oostgevel van het bijgebouw felle bouwlampen aanwezig. Deze kunnen ook een sterk verstorende werking hebben. De lamp aan het bijgebouw is een kwiklamp. Met name wanneer deze lamp lange tijd 's nachts aan is, dan kan deze een sterke aantrekkende werking hebben op nachtvlinders, muggen, en andere vliegende insecten. Dit zou in theorie de vleermuizen kunnen aantrekken uit de omgeving maar een kwiklamp is dermate fel dat vleermuizen geen vaste rust- of verblijfplaats zoeken in de directe omgeving.

*Kwiklamp aan de oostgevel van het bijgebouw. Dergelijke lampen branden erg fel en hebben een sterk verstorende werking op vleermuizen.*

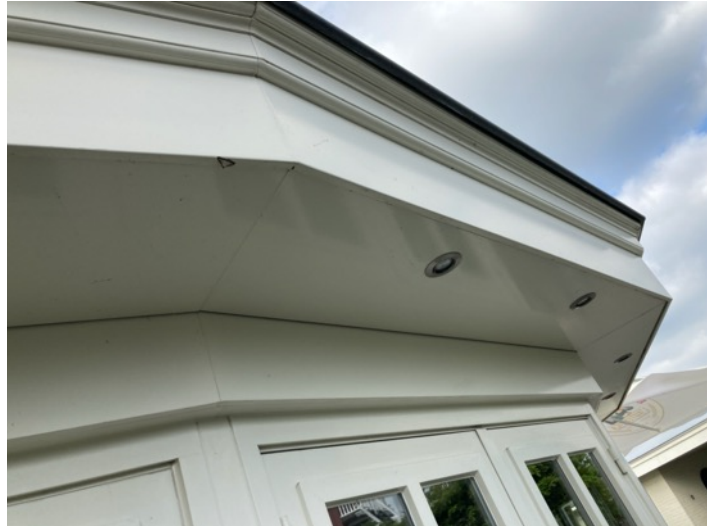
*Sfeerverlichting onder de overstek. Dit type verlichting is over de gehele achterzijde van de bebouwing te vinden. Deze hebben een sterk verstorende werking.*

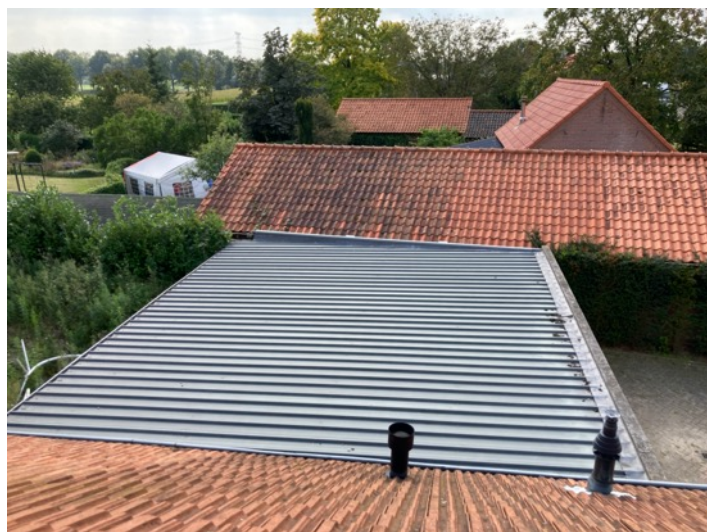
De schuur die achter het bijgebouw ligt is voorzien van metalen dakplaten met aan de onderzijde isolatieplaten. Tussen de platen en het isolatiemateriaal ontstaan zeer hoge temperaturen waar vleermuizen en andere dieren niet tegen bestand zijn. Er is verder in de schuur geen sprake van geschikte plekken om weg te kruipen. Bovendien kent de schuur een relatief hoge verstoringsgraad waardoor de geschiktheid nog lager is.

*Bovenzijde van de schuur. Deze is afgewerkt met metalen profielplaten.*

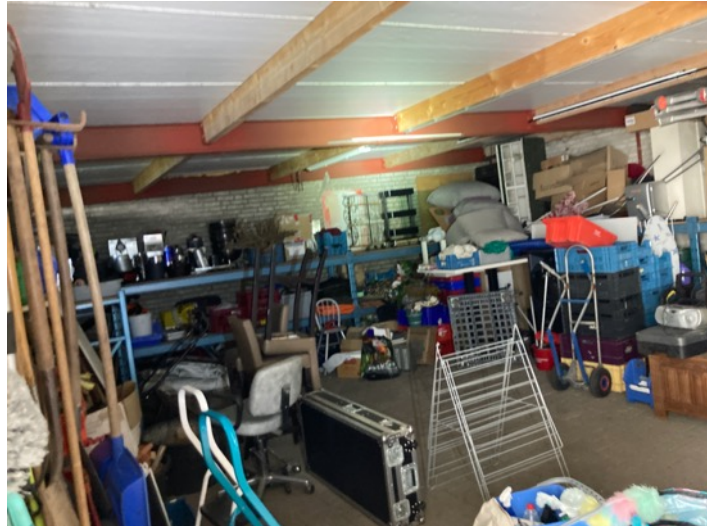
*Binnenzijde van de schuur. Deze is in gebruik en kent een relatief hoge verstoringsgraad. Het plafond is voorzien van isolatieplaten. Er is geen ruimte voor vleermuizen.*

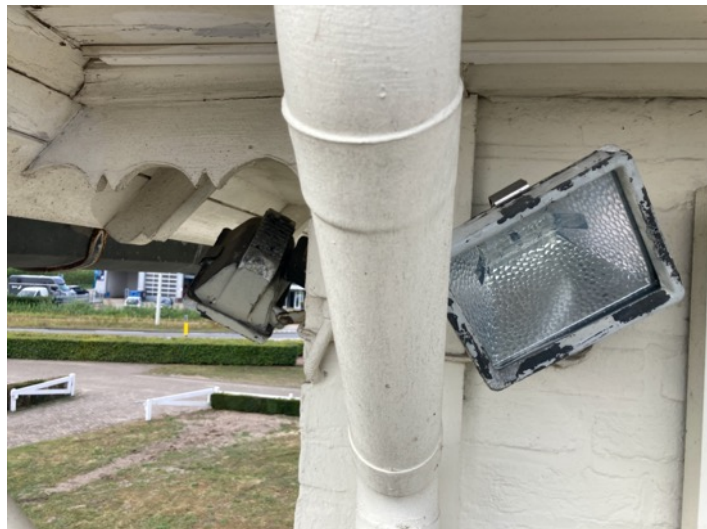
Op geen enkele locatie zijn sporen aangetroffen die wijzen op gebruik door vleermuizen. Er zijn geen potentiële verblijfplaatsen aangetroffen. Er zijn wel aanwijzingen gevonden van versturende factoren in het plangebied.

*Felle lampen aan het woonhuis voorkomen vestiging van vleermuizen in het bijgebouw en carport.*
