# Verkennd bodemonderzoek Scheepersdijk 97 te Oisterwijk

Aeres Milieu Projectnummer : AM20096  
Status rapport : Definitief (versie 1)  
Datum : 30 juni 2020

Opdrachtgever : Mint Vastgoed BV  
Parklaan 60a  
5613 BH Eindhoven

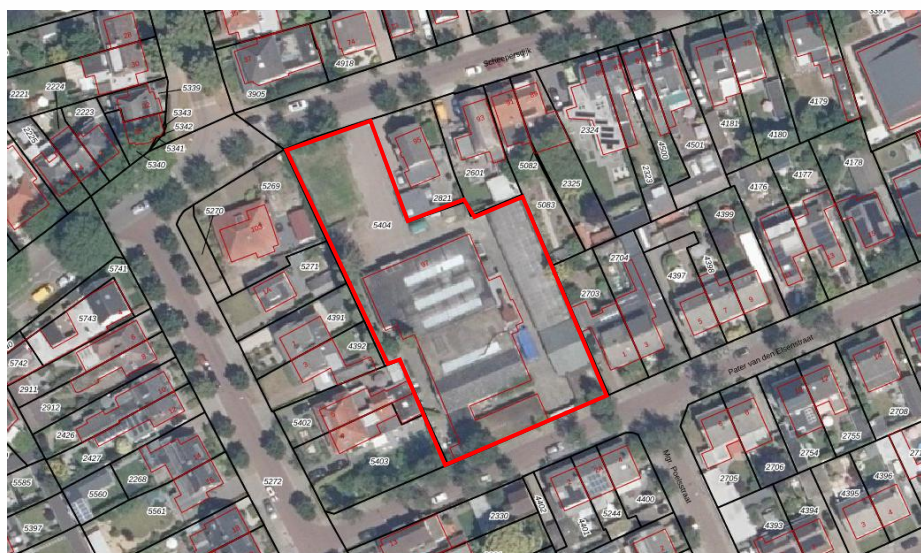
Afbeelding 1: globale begrenzing onderzoekslocatie (bron luchtfoto: pdokviewer)

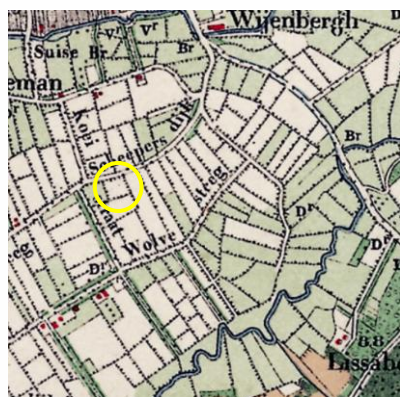
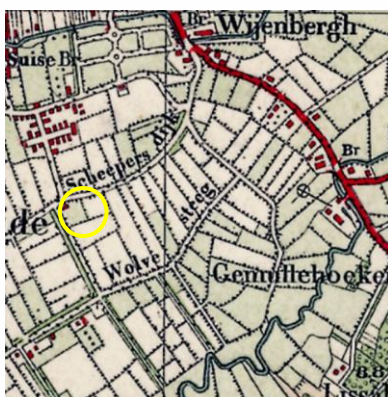
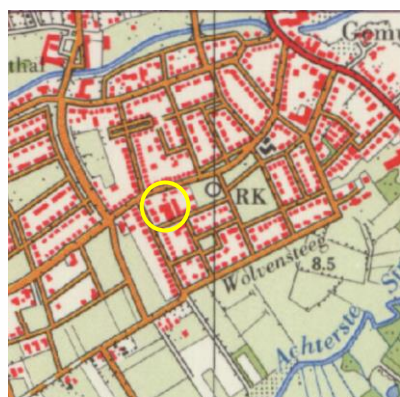
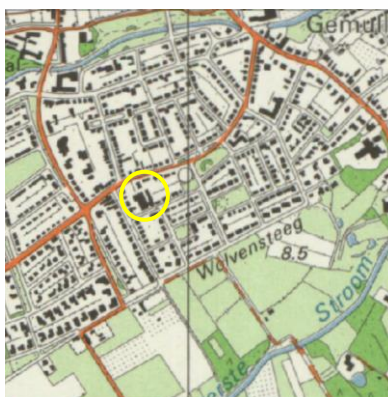
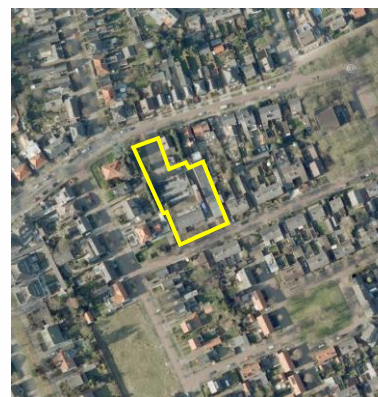
In het kader van het vooronderzoek zijn historisch kaartmateriaal en luchtfoto's bestudeerd. Een selectie is weergegeven in afbeelding 2. De Scheepersdijk is al op de kaart van 1920 waar te nemen. Aan weerszijden van de weg is geen bebouwing aanwezig. Op kaartmateriaal van 1955 is voor het eerst bebouwing waar te nemen ter plaatse van de onderzoekslocatie. Het zuidelijk deel van de locatie is bebouwd. Op de kaart uit 1975 is de bebouwing (bedrijfsloods) op het perceel uitgebreid.

Afbeelding 2: geraadpleegde historische kaarten (Bron kaarten: topotijdreis.nl)

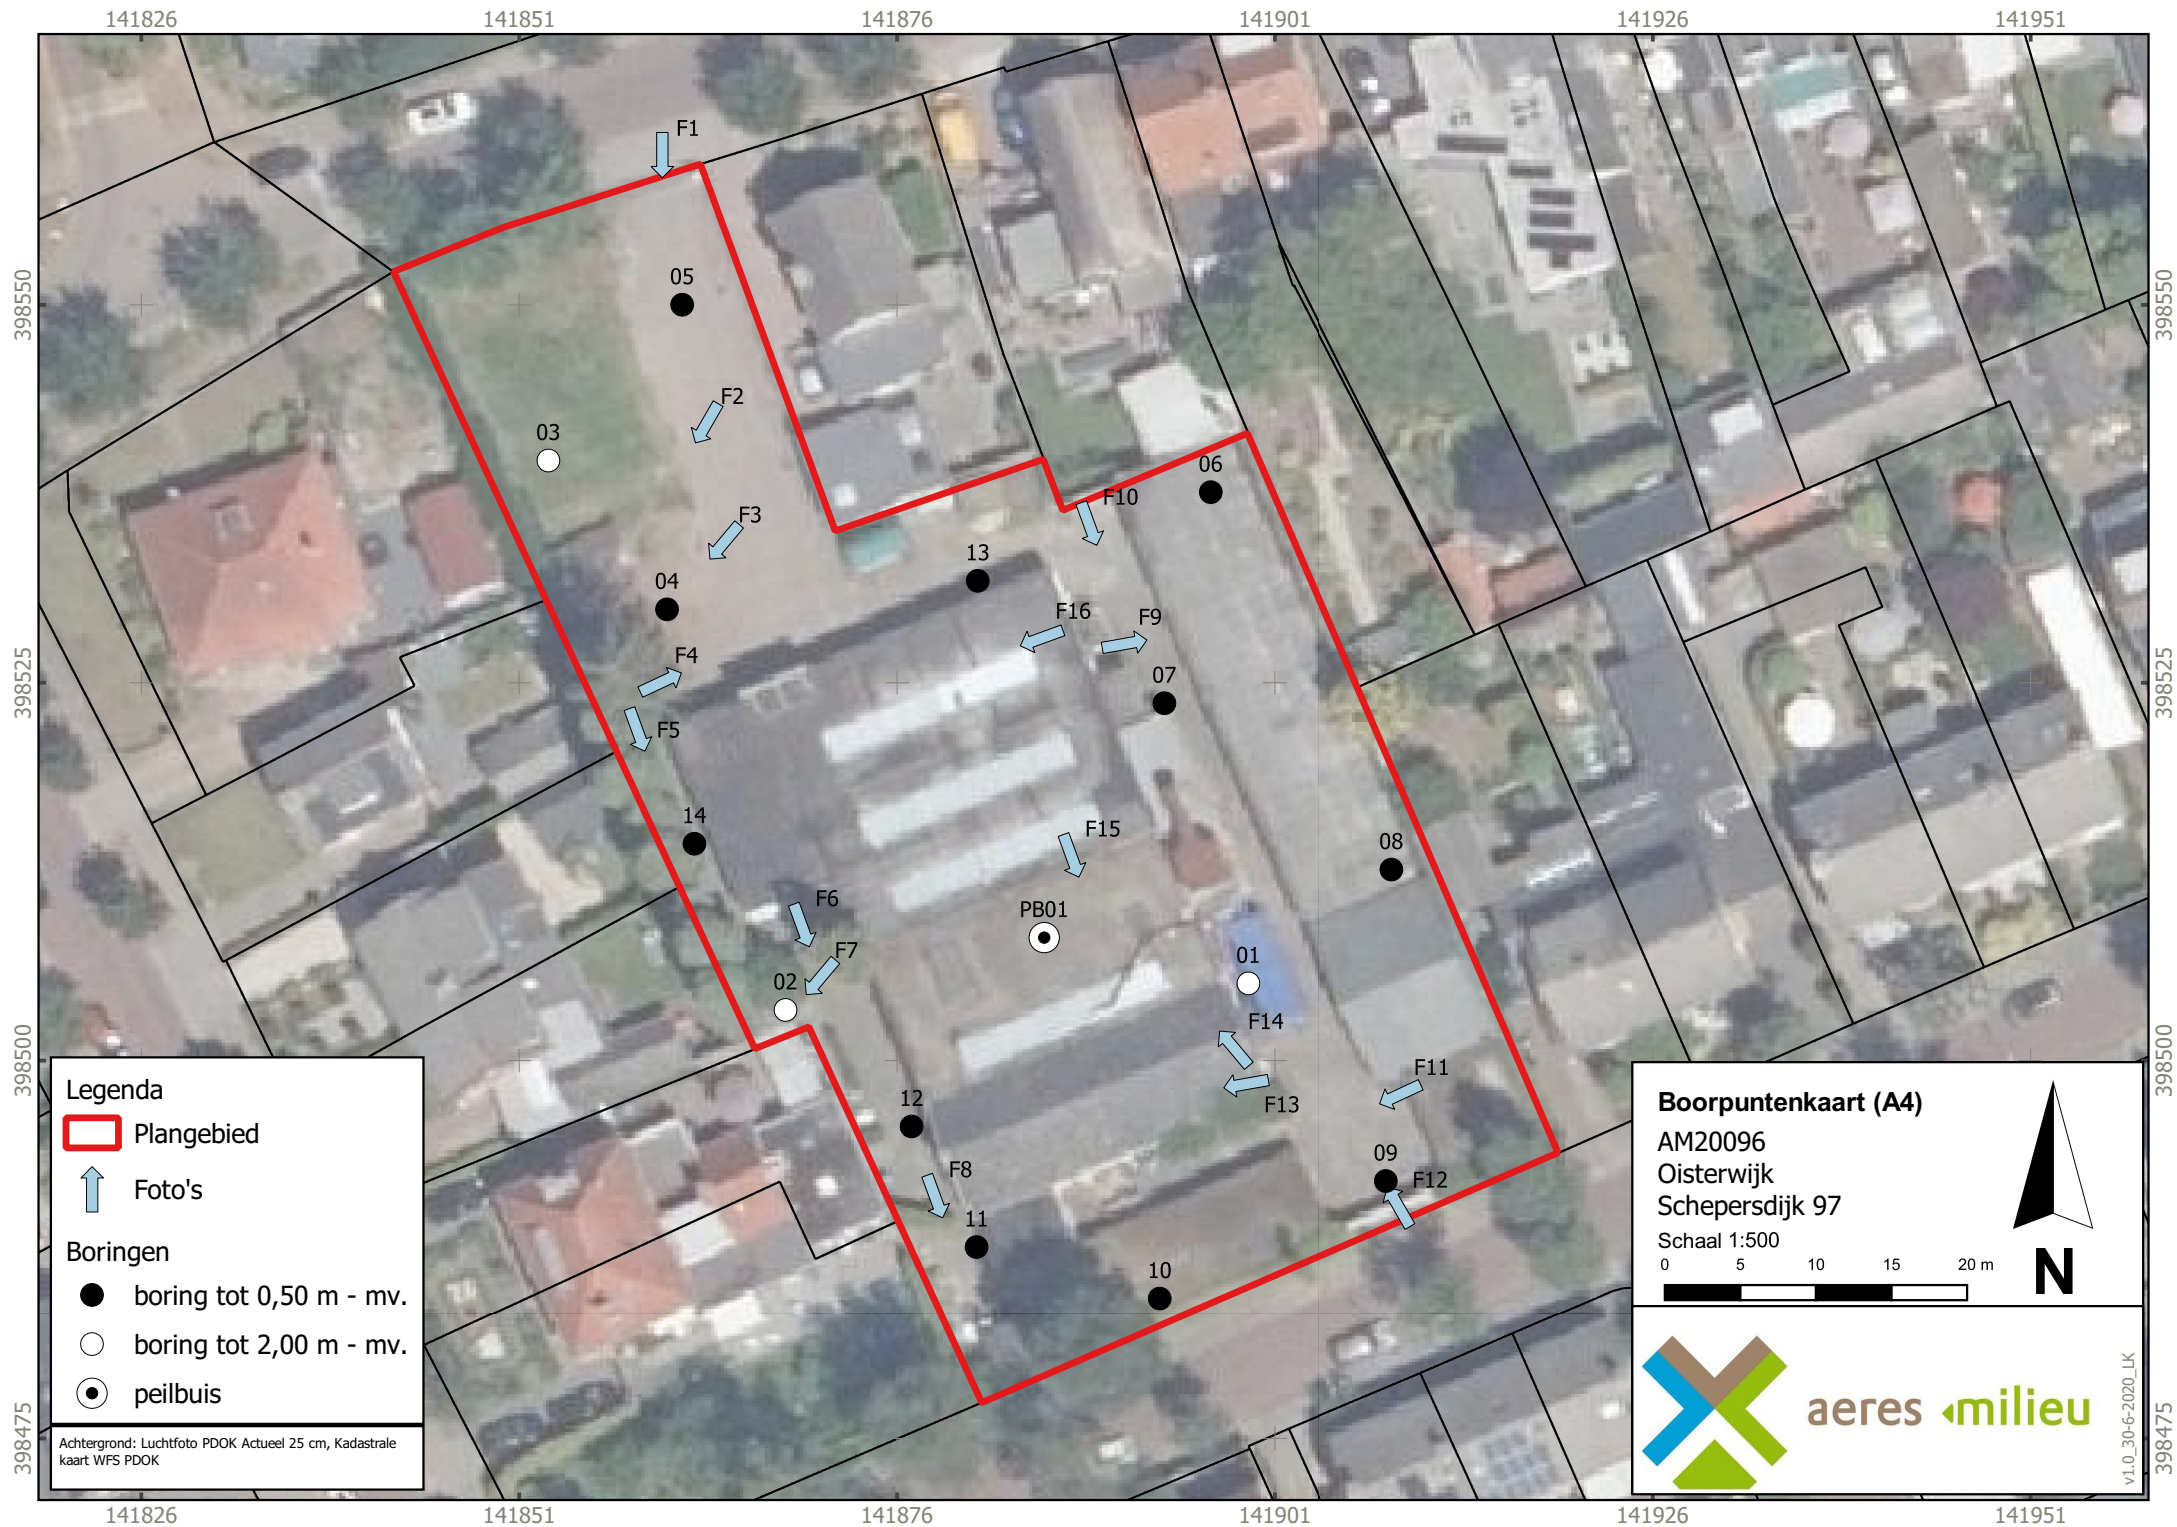
Situatietekening met boorpuntlocaties

De boringen zijn verricht met behulp van de Edelmanboor (ø 7 of 10 cm). Zie voor de boorpuntlocaties bijlage 3.

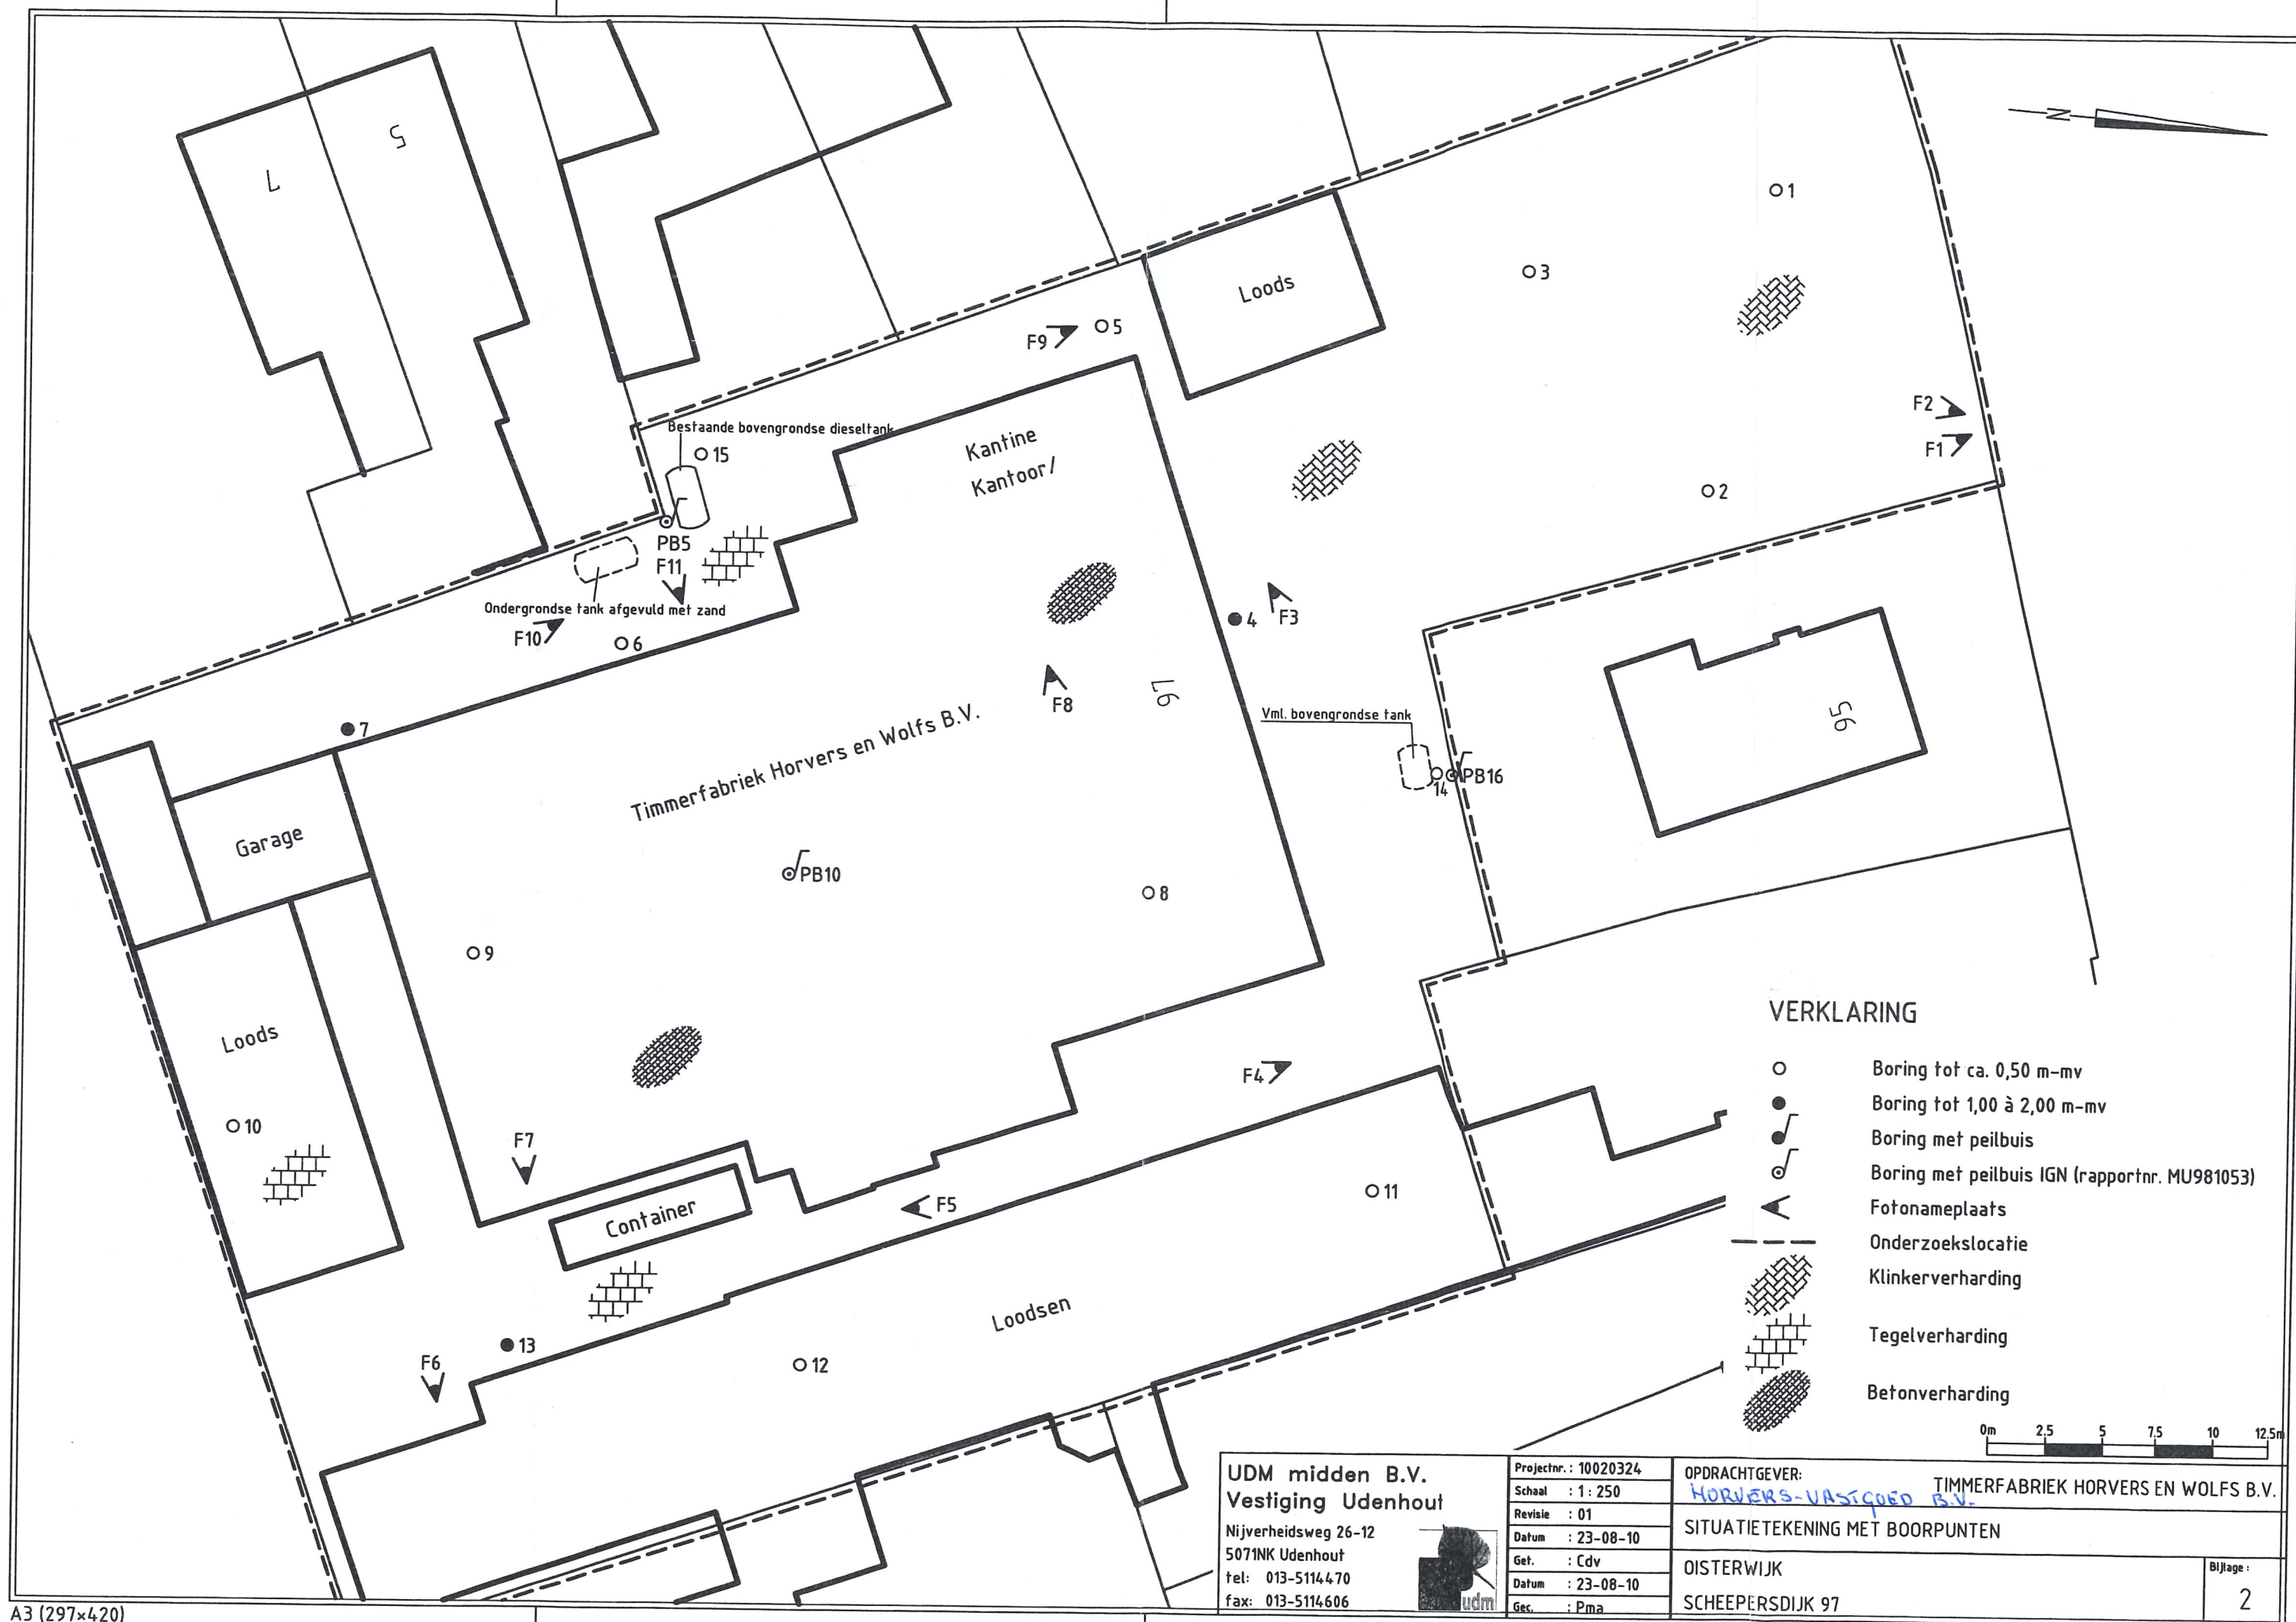
Boorpuntentekening bodemonderzoek 2010

| Onderzoek | Bijzonderheden |
|---|---|
| <p>Scheepersdijk 97, Oisterwijk<br/>verkennd bodemonderzoek<br/>UDM, kenmerk 10020324<br/>d.d. 30 augustus 2010</p> <p>(zie bijlage 8b voor de<br/>boorpuntentekening)</p> | <p>Ten behoeve van een transactie is het perceel onderzocht. Ter plaatse is timmerfabriek Horves en Wolfs B.V. gevestigd (machinaal timmerwerk). Het buitenterrein is verhard met klinkers en tegels. Inpandig is een betonvloer aanwezig. Ter plaatse zijn kleine hoeveelheden gevaarlijke stoffen opgeslagen (lakken, verf, lijm en thinnerproducten) boven een vloeistofkerende vloer en/of boven een lekbak. Op het terrein is een bovengrondse huisbrandolie tank (2.500 liter) aanwezig. Deze is in een lekbak met afdak geplaatst.</p> <p><i>Hypothese</i></p> <p>De locaties van de (voormalige) bovengrondse HBO-tanks en dompelbak met impregneermiddel zijn als verdacht beschouwd. Deze locaties zijn onderzocht conform de strategie voor een verdachte locatie. Omdat ter plaatse van de werkplaats in 1998 geen verontreinigingen zijn aangetoond is voor dit terreindeel, net als het overige terrein, de onderzoekshypothese onverdacht.</p> <p><i>Veldwerk</i></p> <p>Het bodemmateriaal is zintuiglijk beoordeeld op de aanwezigheid van bijzonderheden die kunnen duiden op de aanwezigheid van bodemverontreiniging. In de bovengrond van twee boringen zijn zintuiglijk sporen puindeeltjes aangetroffen. Er is geen asbestverdacht materiaal waargenomen.</p> |
