Actualiserend vooronderzoek en  
verkennend bodemonderzoek  
Pannenschuurlaan 211,  
Gemeente Oisterwijk

# Actualiserend vooronderzoek en verkennend bodemonderzoek Pannenschuurlaan 211, Oisterwijk

Aeres Milieu Projectnummer : AM22504  
Status rapport : Definitief (versie 1)  
Datum : 8 februari 2023

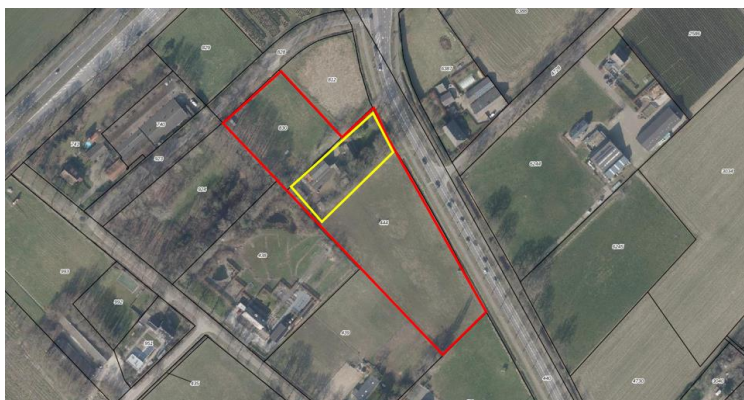
Afbeelding 1: globale begrenzing onderzoekslocatie (bron luchtfoto: PDOKViewer)

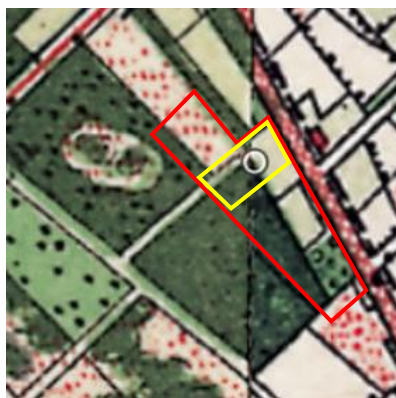
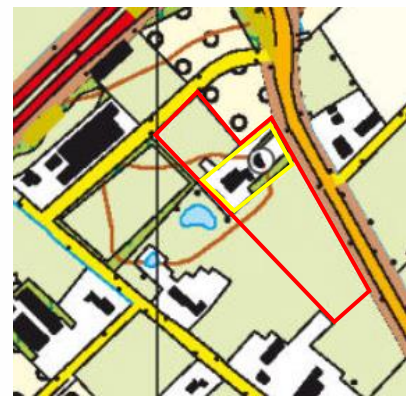
Afbeelding 2: geraadpleegde historische kaarten (bron kaarten: topotijdreis.nl)

In het kader van het vooronderzoek is historisch kaartmateriaal bestudeerd. Uit kaartmateriaal van de geraadpleegde historische kaarten is af te leiden dat de onderzoekslocatie is gelegen ten noordoosten van Oisterwijk en ten zuiden van de N65. De gehele locatie is met rood aangegeven en het reeds onderzochte deel (het later bebouwde deel) is aangegeven met geel. Tot 1956 bestaat de locatie uit bos- en heidegebied en vervolgens uit agrarisch gebied. In 1956 is voor het eerst bebouwing zichtbaar op de kaart, het betreft een woning met garage/schuur. Op de afbeelding uit 1978 is de bebouwing op de locatie toegenomen (er zijn enkele stallen aanwezig). Op de kaarten uit 1988 en 2009-2021 is het bebouwde deel van de locatie omgeven door een groene haag. Vanaf 1978 en 1988 neemt de bebouwing in de omgeving van de onderzoekslocatie toe, voornamelijk aan de overzijde van de Pannenschuurlaan, ten noordwesten en ten zuiden van de locatie. Op de kaart uit 2009 is een uitbreiding van een stal te zien. De situatie op de afbeelding uit 2009-2021 komt overeen met de huidige situatie. Volgens de BAG-Viewer (Basisregistratie Adressen en Gebouwen) is het oorspronkelijk bouwjaar van de woning op de locatie 1930. De grote schuur achter de woning dateert uit 1931 en twee kleinere bijgebouwen dateren uit 1925 en 1950.

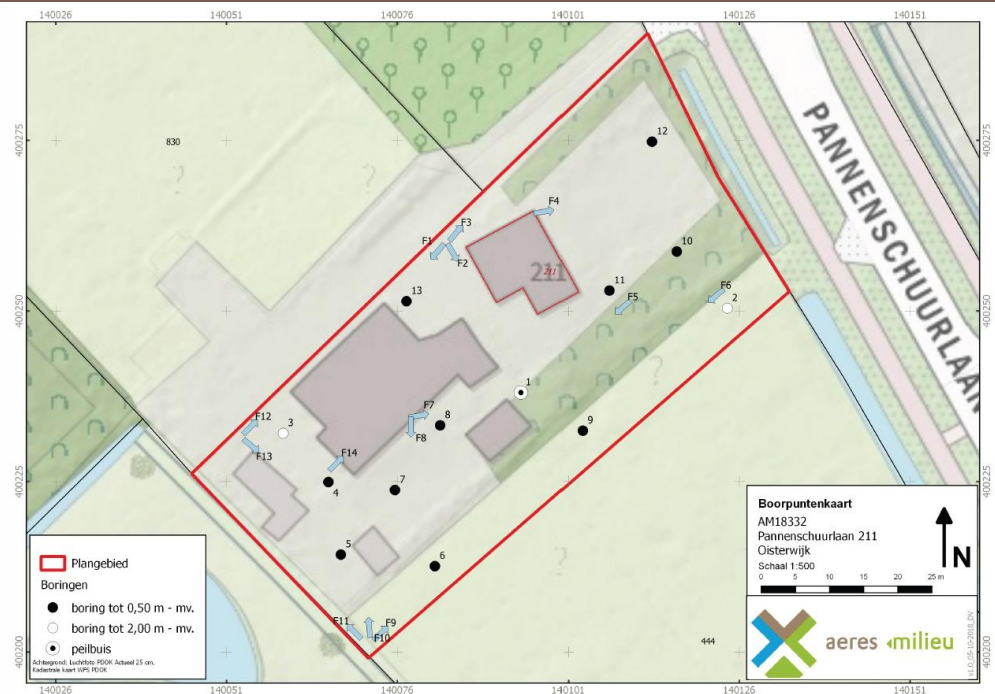
*Situatietekening onderzoekslocatie met boringen (bron tekening: Aeres-Milieu)*

Uit de resultaten van het aanvullend bodemonderzoek blijkt dat alleen in de geanalyseerde grondmonsters M1 (boring 101; dieptetraject 0,2 – 0,65 m-mv.) en M5 (boring 105; dieptetraject 0,05 – 0,15 m-mv.) een licht verhoogd gehalte aan minerale olie is aangetoond.

Op basis van de onderzoeksresultaten kan geconcludeerd worden dat ter plaatse van boorpunt 03 uit het verkennend bodemonderzoek geen sprake is van een geval van ernstige bodemverontreiniging. Het tijdens het verkennend bodemonderzoek aangetoonde matig verhoogde gehalte aan minerale olie wordt door voorliggend onderzoek niet bevestigd. Het betreft hier een puntverontreiniging met een zeer geringe omvang (maximaal enkele m<sup>3</sup>). Verder onderzoek wordt niet noodzakelijk geacht. Geadviseerd wordt om bij eventueel toekomstig grondverzet de verontreinigde grond conform de geldende regelgeving separaat te ontgraven en af te voeren naar een erkend verwerker.

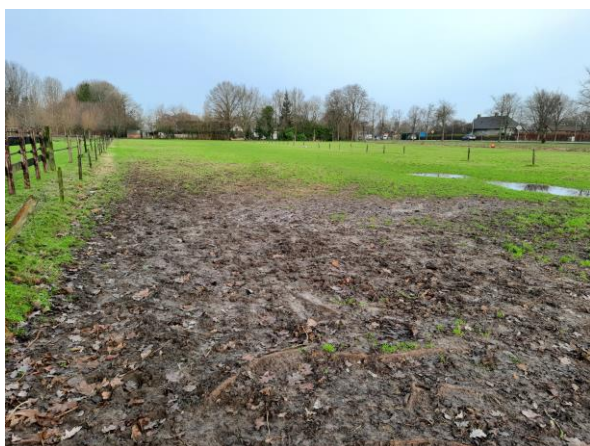
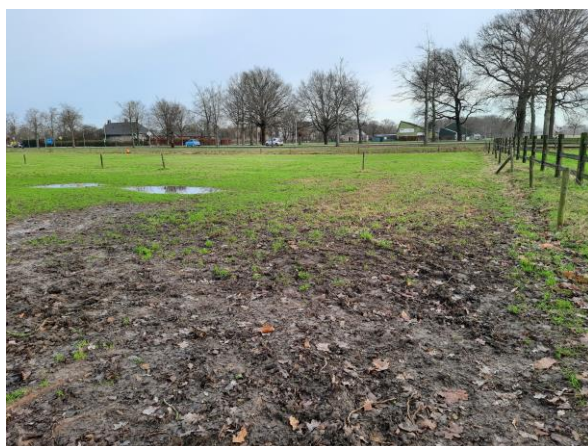
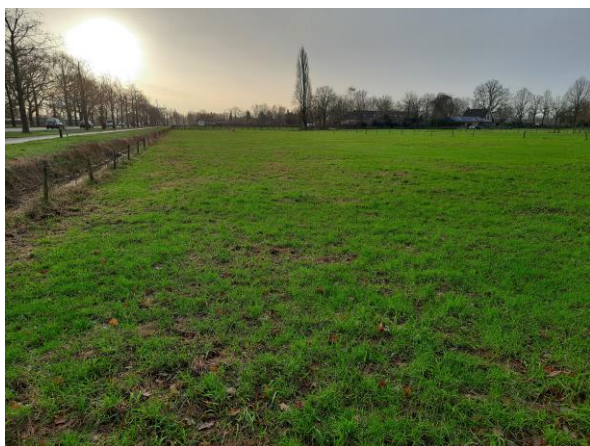
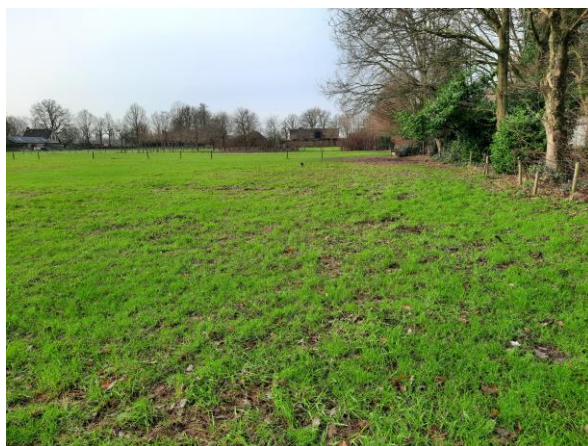
Het oostelijk deel van de onderzoekslocatie (met rood begrensd) bestaat uit een vlak grasland (zie bijlage 2, foto 1, 2, 3 en 4). Langs de Pannenschuurlaan is een sloot gelegen (foto 3) en langs het bebouwde deel van de locatie bevindt zich een haag met struiken en bomen (foto 4). Het westelijk deel van de onderzoekslocatie (met rood begrensd) is eveneens een vlak grasland (foto 5, 6, 7, 8). Op het bebouwde deel (het gele kader) staan enkele gebouwen. Ten noorden van de woning nr. 211 bevindt zich een gazon (foto 9, 10). Aan de zijkant en achterzijde van de woning is het terrein verhard door middel van betonklinkers (foto 11, 12, 13, 14, 15 en 16). Achter de woning is een schuur/garage gelegen (foto 13 en 23) en nog een opstal. Het terrein is hier onverhard (foto 17, 18, 20) en enkele daken bestaan uit asbestverdachte golfplaten zonder regenopvanggoot. In de zuidoosthoek van de geel omlijnde locatie staat een bouwvallig stalletje voorzien van asbestverdachte golfplaten zonder regenopvanggoot (foto 19). In de zuidwesthoek van de geel omlijnde locatie staat ook een kleine opstal (foto 21, 22), voorzien van nieuwe techniek golfplaten.

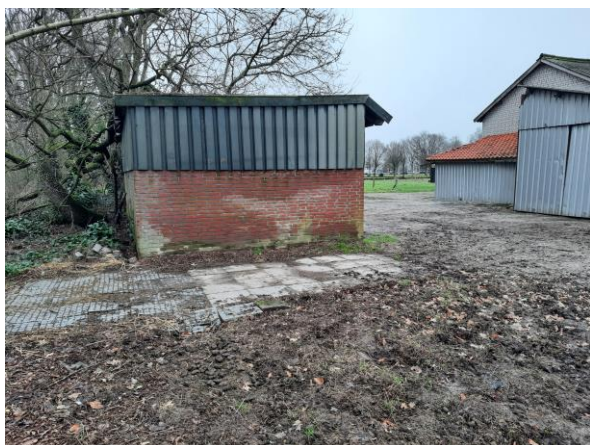
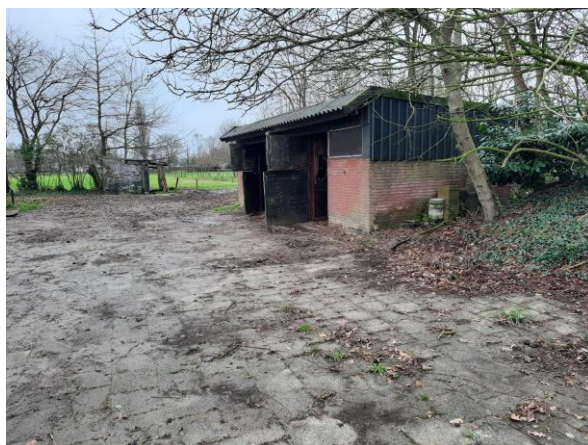
Er zijn behoudens de asbestverdachte golfplatendaken zonder gootconstructie, geen waarnemingen gedaan die wijzen op de aanwezigheid van bodemverontreinigingen of bronnen van verontreinigingen. Tijdens de veldinspectie is op het terrein geen asbestverdacht materiaal aangetroffen.
