Historisch bodemonderzoek

Hoog Heukelom 20 te Heukelom

**rapport C218089.001.004/PHE**

datum: 24 januari 2022  
opdrachtgever: Pouderoyen B.V.,  
St. Stevenskerkhof 2  
6511 VZ NIJMEGEN

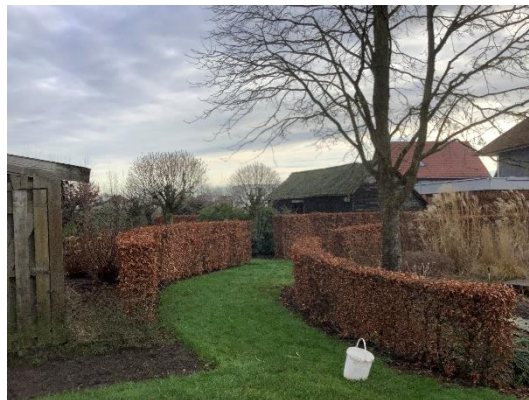
De onderzoekslocatie is in gebruik als siertuin, ten zuidoosten van de bebouwing van Hoog Heukelom 20. Op de zuidelijke perceelsgrens is een klein schuurtje aanwezig, welke gedekt is met dakpannen. Op de perceelsgrens is een zomereik aanwezig, welke sterk is teruggesnoeid. Aan de oostzijde is een overkapping aanwezig welke gedekt is met metalen damwandprofielen. Aan de noordzijde van de locatie is op de locatie een overkapping aanwezig, welke gedekt is met kunststof golfplaten.

Vanuit de woning en de schuur loopt een met klinkers verhard pad richting het schuurtje. Het resterend deel van de locatie is in gebruik als siertuin. In de siertuin zijn diverse sierhagen aanwezig. Ten zuiden en oosten van de locatie is een ondiepe droge sloot aanwezig.

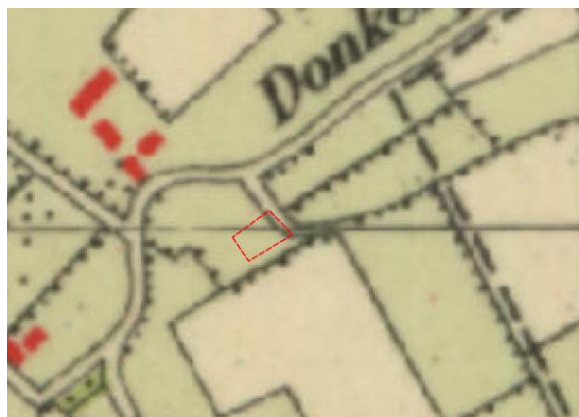
omstreeks 1940

Uit historisch kaartmateriaal (bron: [www.topotijdreis.nl](http://www.topotijdreis.nl)) volgt dat aan het einde van de 19<sup>de</sup> eeuw, tot de jaren '60 van de vorige eeuw, direct ten oosten van de locatie een pad aanwezig. Uit gegevens van BAG volgt dat de onderzoekslocatie tot 1958 onbebouwd is geweest. In 1958 is de woning en het bijgebouw gebouwd. Het meest zuidelijke bijgebouw is zichtbaar vanaf medio jaren '80 van de vorige eeuw.

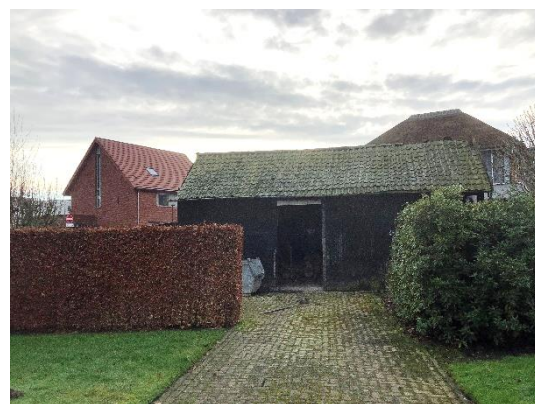
Op 11 januari 2022 is een locatiebezoek uitgevoerd, waarbij is geconstateerd dat de situatie overeenkomt met de verwachting op basis van de voorinformatie. Op de locatie zijn, in lijn met de voorinformatie, geen buitentoepassingen van asbest aanwezig. Evenmin is asbestverdacht materiaal aangetroffen op het maaiveld. De zuidelijke schuur en overkapping werd gebruikt voor de opslag van stookhout. Op de locatie zijn geen bodem-belastende activiteiten waargenomen. Tijdens het locatiebezoek zijn verspreid over de locatie, door SIKB 2001 erkend monster-nemer J. Timmermans van ons kantoor, een zevental proef-boringen geplaatst. De plaatsen van de boringen zijn weer-gegeven op de tekening in bijlage 3.

Een beschrijving van de bodemopbouw is opgenomen in de boorstaten in bijlage 4. Hieruit volgt dat onder de klinkerverharding en een dunne laag straatzand (circa 12 cm) een laag matig humeuze grond is aangetroffen, waarin sporen tot zwakke bijmengingen met zuiver baksteen zijn waargenomen. Ter plaatse van boring 101 is in de laag onder de klinkerverharding eveneens een sterke bijmenging met beton aanwezig. Bij boring 104 (ten noordoosten van de oprit) zijn in de onverharde bovengrond sporen baksteen waargenomen. Voor het overige zijn geen bodemvreemde bijmengingen aangetroffen welke zou kunnen duiden op de aanwezigheid van een bodemverontreiniging.

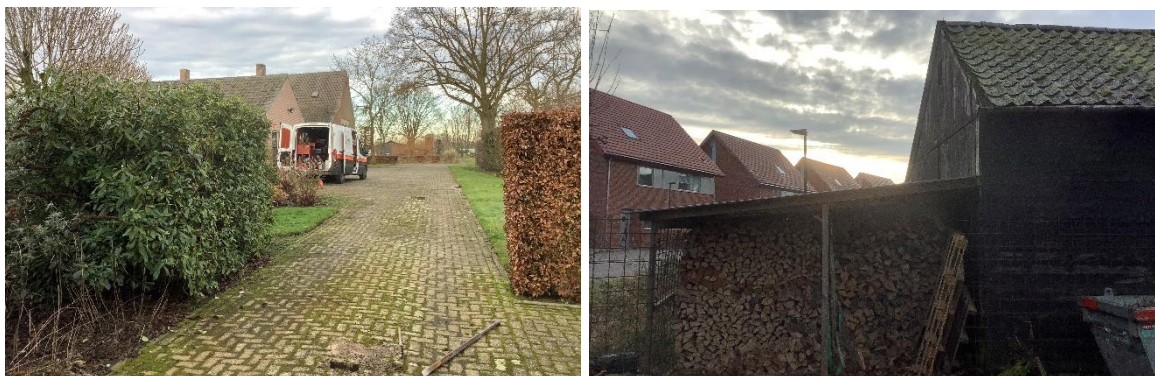
Foto's van de onderzoekslocatie – d.d. 11 januari 2022

Door de eigenaar is aangegeven dat in de bodem een asbestleiding aanwezig is, welke door de waterleidingmaatschappij, voor de herontwikkeling, zal worden verwijderd.

De bijmenging met beton en/of baksteen kan niet zondermeer als onverdacht voor een bodemverontreiniging worden beschouwd. Dit zou bevestigd kunnen worden middels een verkennend bodemonderzoek, waarbij de locatie vooralsnog als onverdacht kan worden beschouwd. In bijlage 3 is een tekening van de geografische afbakening van de onderzoekslocatie voor het bodemonderzoek opgenomen.
