**RAPPORT**  
**Verkennd bodemonderzoek**  
**Baerdijk 20, Oisterwijk**

Aeres Milieu projectnummer AM15344

| Adres onderzoekslocatie | : Baerdijk 20, Oisterwijk |
| Aanleiding onderzoek | : voorgenomen bouw van een woning |

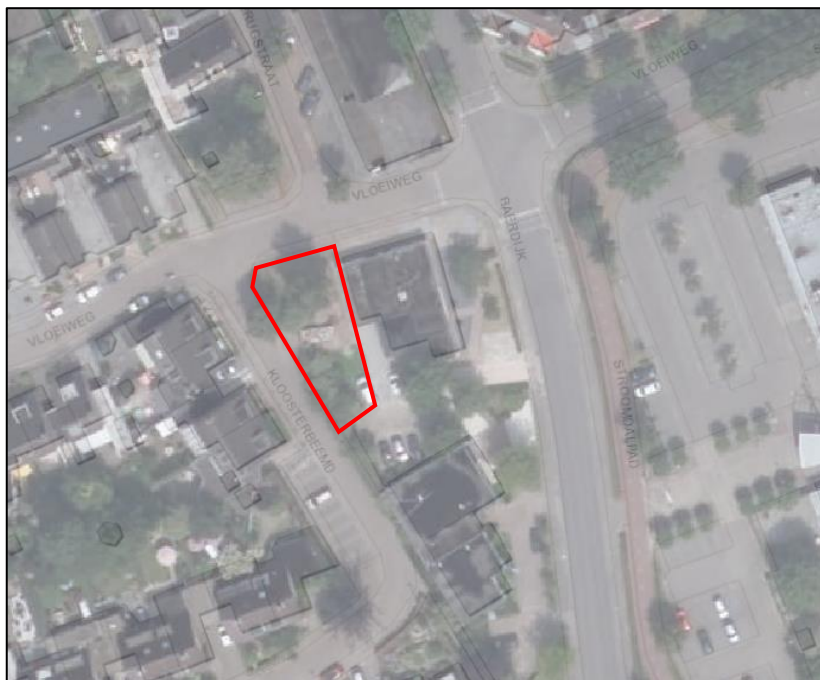
Afbeelding 1: Globale begrenzing onderzoekslocatie (Bron luchtfoto: Bodematlas Noord-Brabant)

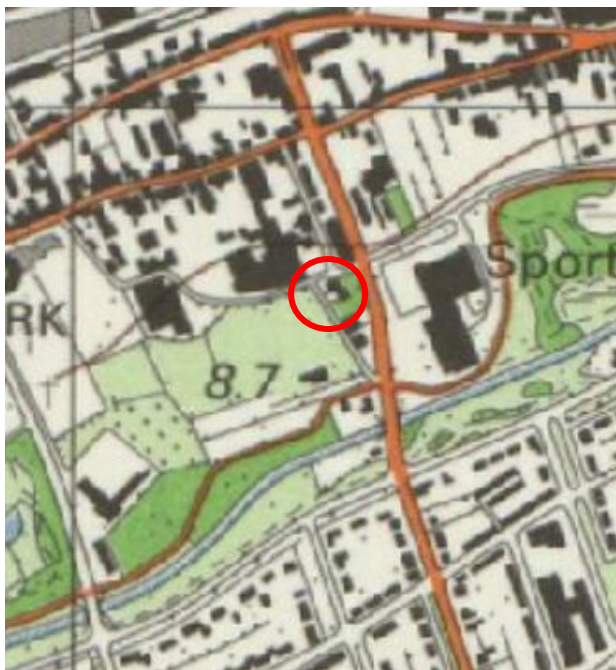
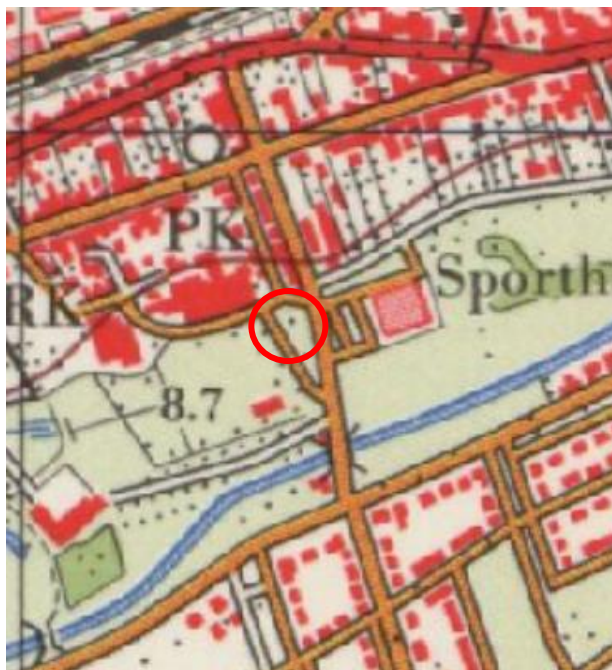
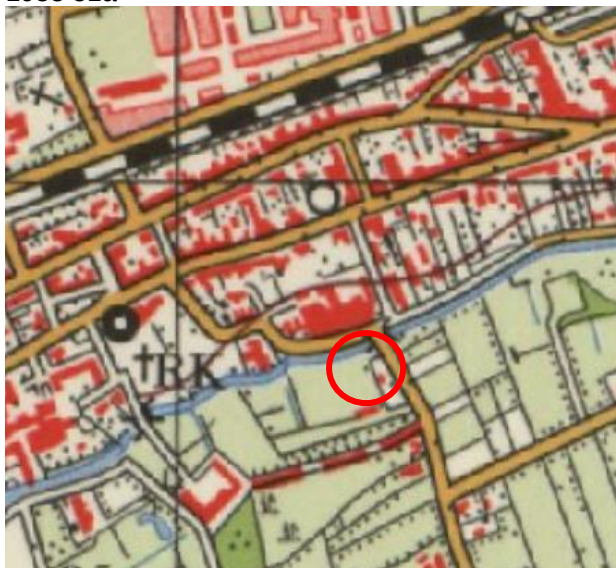
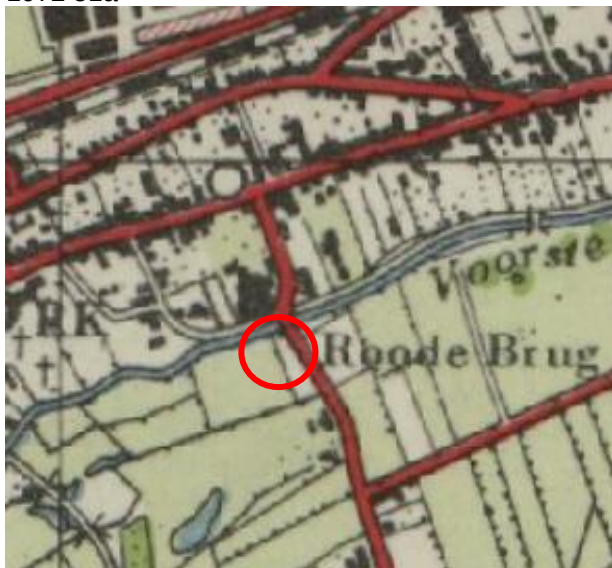
Uit kaartmateriaal van de geraadpleegde historische kadasterkaarten [www.watwaswaar.nl en topotijdreis.nl] is af te leiden dat de onderzoekslocatie tot ca. 1963 in gebruik was als water/weiland. Ter plaatse heeft naar verwachting de Voorste Stroom gelopen. Tussen 1963 en 1972 is de watergang (de huidige Voorste Stroom) omgelegd naar het zuiden en is het huidige wegenstelsel aangelegd. Omstreeks 1972 is de oostelijk van de onderzoekslocatie gelegen sporthal zichtbaar. Tot circa 1982 was de locatie onbebouwd. Vanaf 1983 is bebouwing zichtbaar waarna in de jaren '90 ten westen de bebouwing is toegenomen.

Afbeelding 2: geraadpleegde historische kaarten (Bron kaarten: watwaswaar.nl)

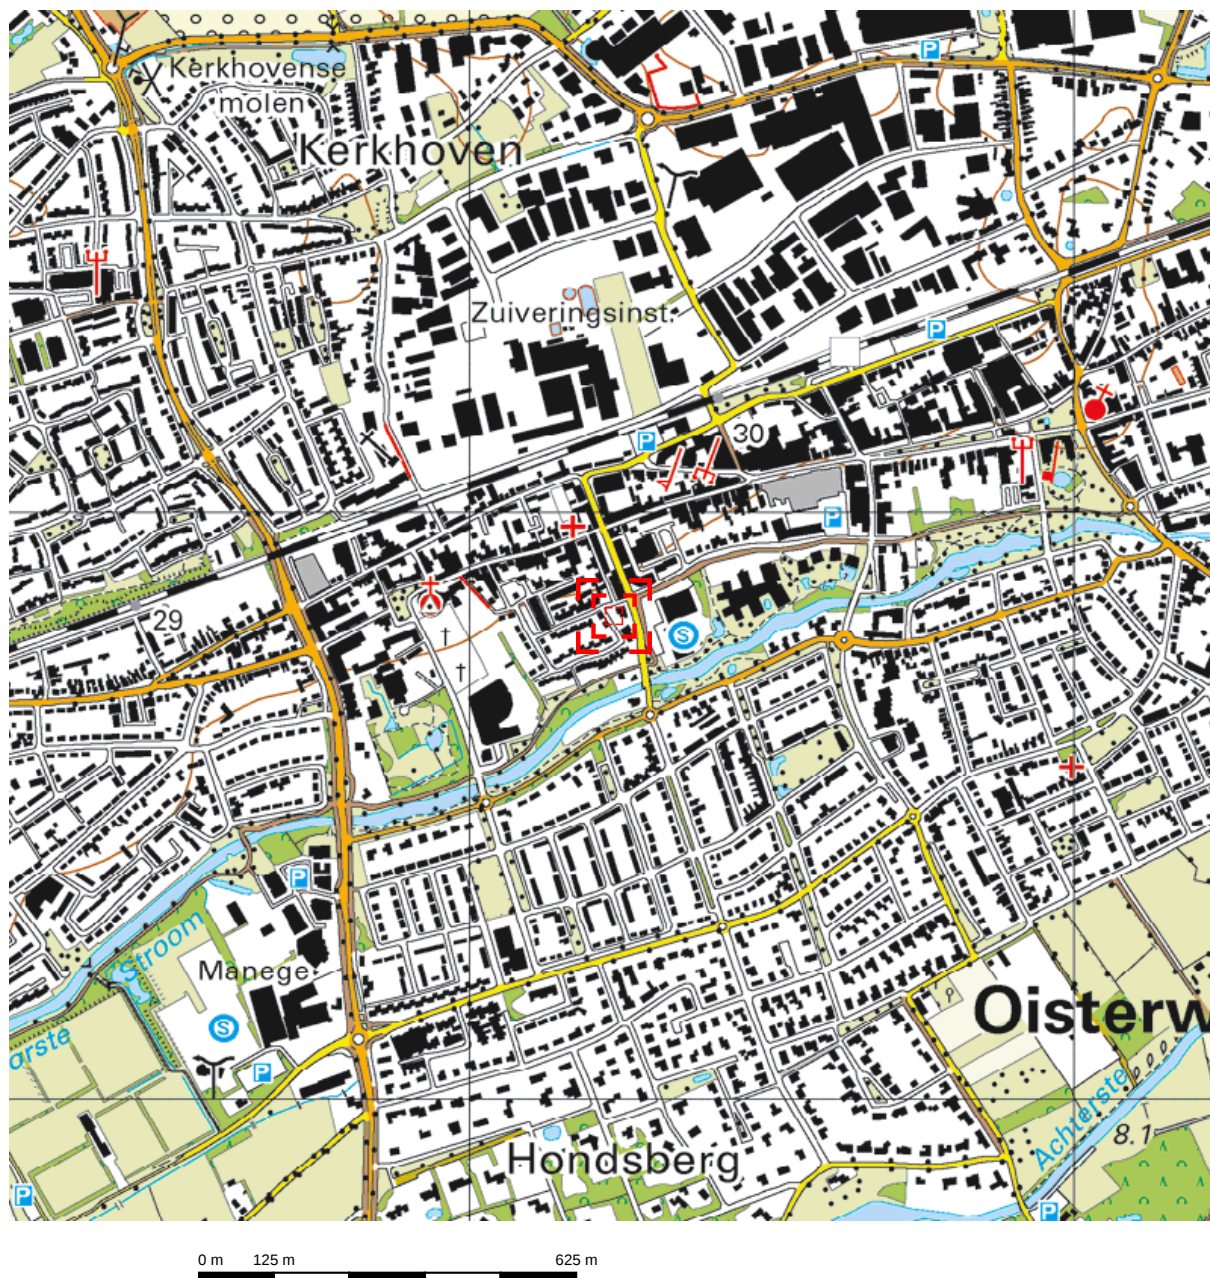
Deze kaart is noordgericht.

Schaal 1: 12500

Hier bevindt zich Kadastraal object OISTERWIJK E 4675  
Baerdijk 20, 5061 GG OISTERWIJK  
CC-BY Kadaster.
