# Verkennd bodem- en asbestonderzoek Vloeiweg te Oisterwijk

Aeres Milieu Projectnummer : AM21389  
Status rapport : Definitief (versie 1)  
Datum : 13 mei 2022

Opdrachtgever : Accent adviseurs  
Luchthavenweg 13E  
5657 EA Eindhoven

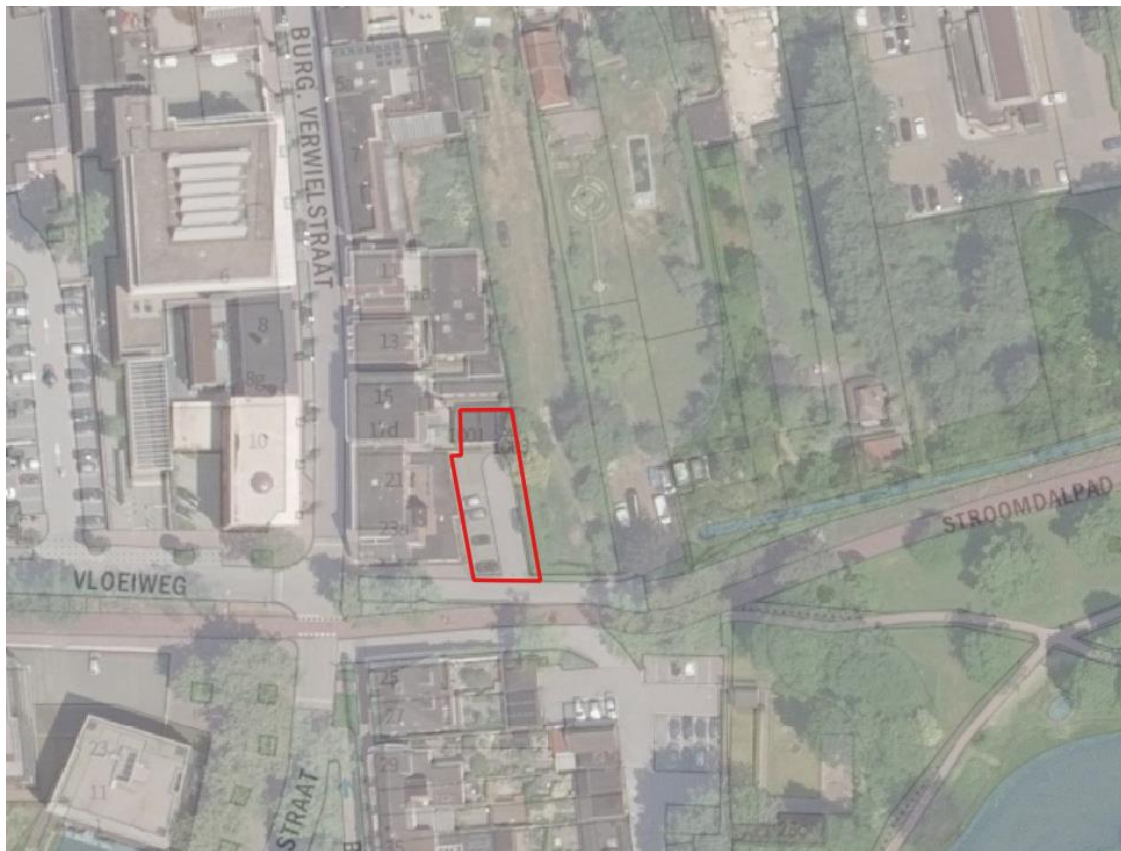
Afbeelding 1: Begrenzing onderzoekslocatie (bron luchtfoto: PDOK-viewer)

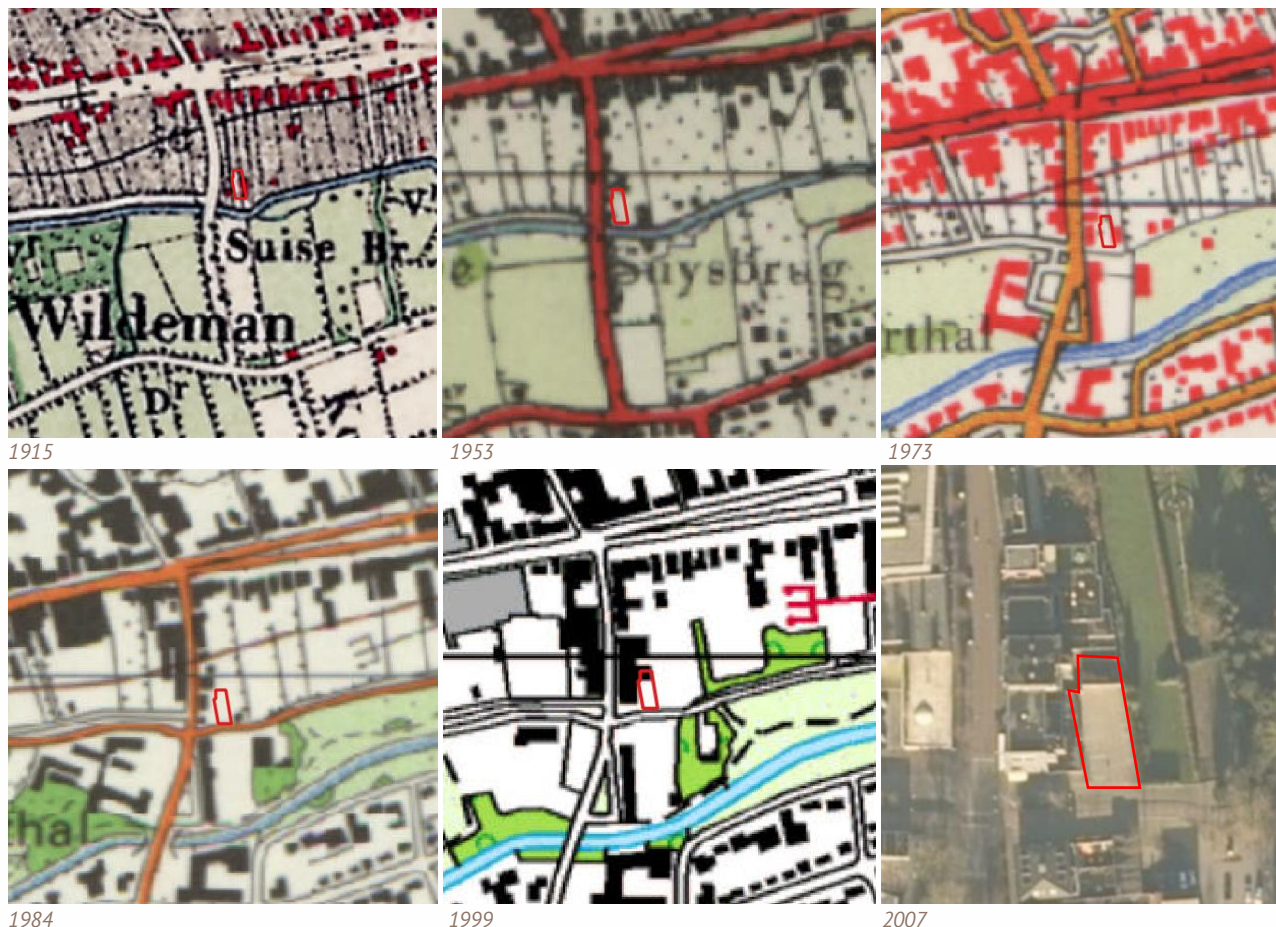
Op de kaart uit 1915 lijkt er westelijk bebouwing aanwezig grenzend aan het plangebied. Op de kaart uit 1953 is oost- en westelijk bebouwing zichtbaar. In de jaren 60 en 70 van de vorige eeuw wordt meerdere bebouwing gerealiseerd in de omgeving / noordelijk van het plangebied en wordt de loop van Voorste Stroom in zuidelijke richting verlegd, waarbij het Stroomdalpad wordt aangelegd. De huidige bebouwing in het noorden van het plangebied (de garageboxen) is eind 1990 gebouwd.

Afbeelding 2: geraadpleegde historische kaarten en luchtfoto (bron: topotijdreis.nl)

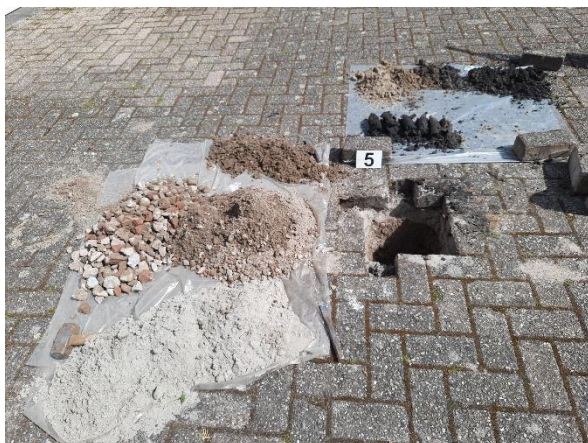
Asbestinspectiegat 5

Het uitkomende materiaal is voorbehandeld (gezeefd) en visueel geïnspecteerd op het voorkomen van asbestverdachte materialen. In het uitgegraven materiaal van alle asbestinspectiegaten zijn visueel geen asbestverdachte materialen waargenomen.
