**verkennd bodemonderzoek**  
**Ter Horst 21 te Oosteind**

*Projectnaam* Ter Horst 21 te Oosteind  
*Projectnummer* B1935

*Aantal pagina's* 14 (exclusief bijlagen)  
*Datum* 5 oktober 2017

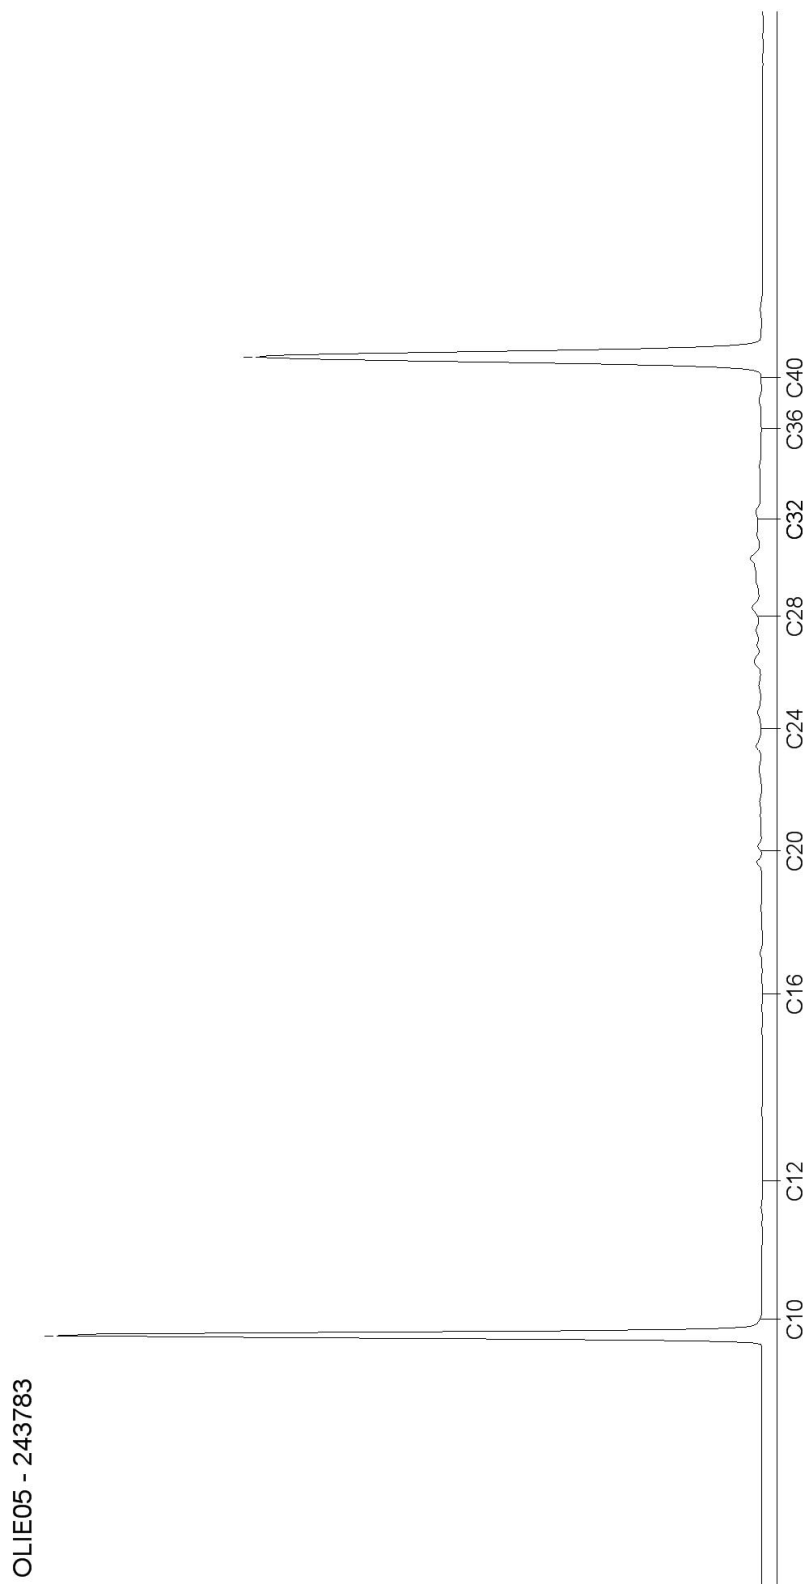
CHROMATOGRAM for Order No. 692742, Analysis No. 243783, created at 22.09.2017 08:42:31

**Monsteromschrijving: 04 (12-50) 05 (12-50)**

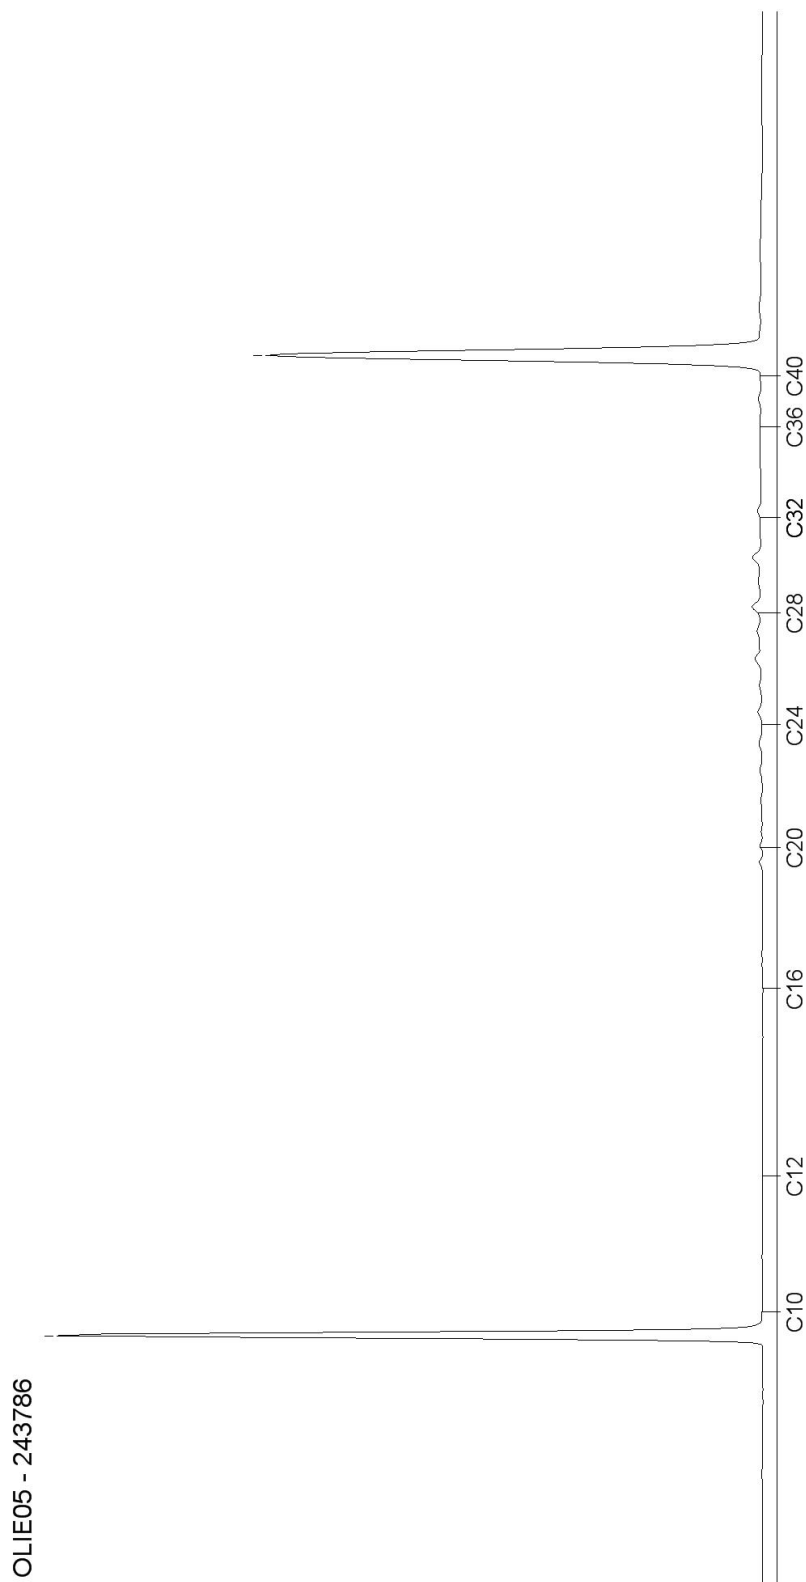
CHROMATOGRAM for Order No. 692742, Analysis No. 243786, created at 22.09.2017 08:42:31

**Monsteromschrijving: 06 (12-50) 17 (30-60) 19 (20-60) 24 (20-50)**

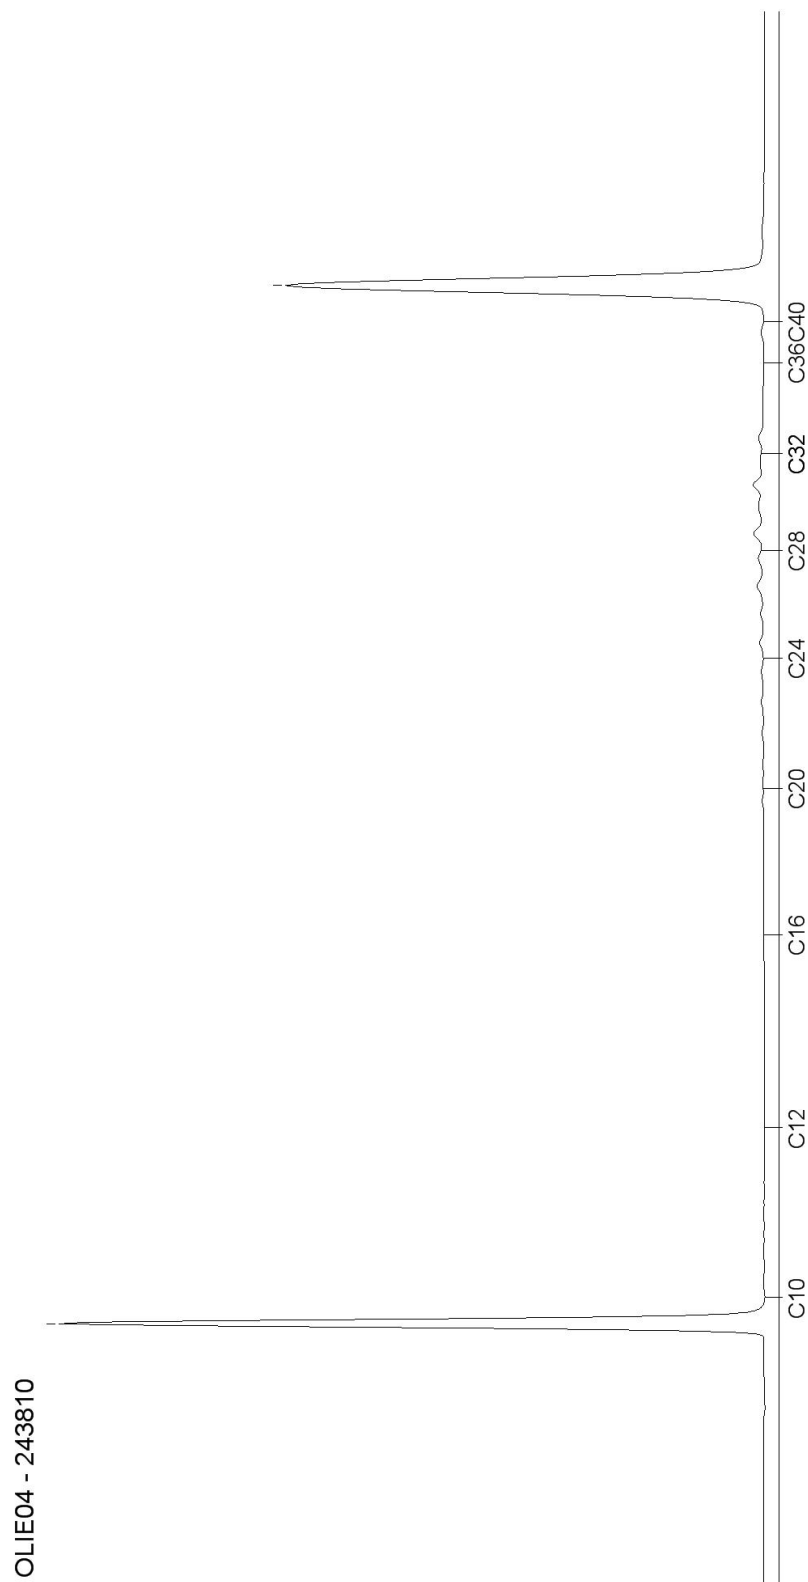
CHROMATOGRAM for Order No. 692742, Analysis No. 243810, created at 22.09.2017 07:22:59

**Monsteromschrijving: 17 (60-100) 24 (50-100)**
