# QuickScan flora en fauna

Hoevestraat 17, Oosterhout

*Verkenkend onderzoek naar de aanwezigheid van vaste rust- en  
verblijfplaatsen van beschermde flora en fauna, op en rondom de  
locatie:*

*Hoevestraat 17, Oosterhout*

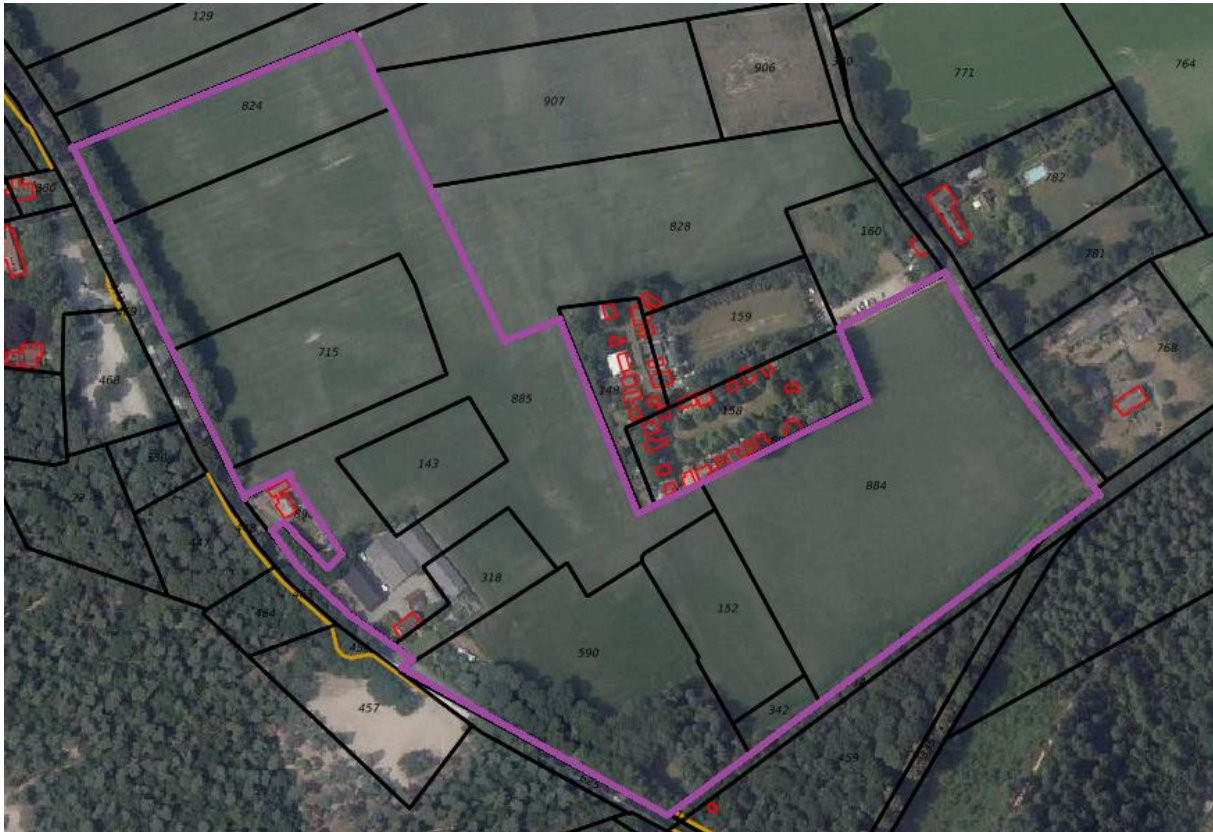
Tijdens het veldbezoek is een quickscan uitgevoerd op de projectlocatie en is gezocht naar de aanwezigheid van beschermde flora en fauna en de daarbij behorende vaste rust- en verblijfplaatsen. De oude stallen en woonkavels op het landgoed, welke bezocht en onderzocht zijn, staan afgebeeld in afbeelding 1, binnen de paarse lijn.

Afbeelding 1: De onderzochte objecten, de stallen en woonkavels op het landgoed, staan afgebeeld binnen de paarse lijn.

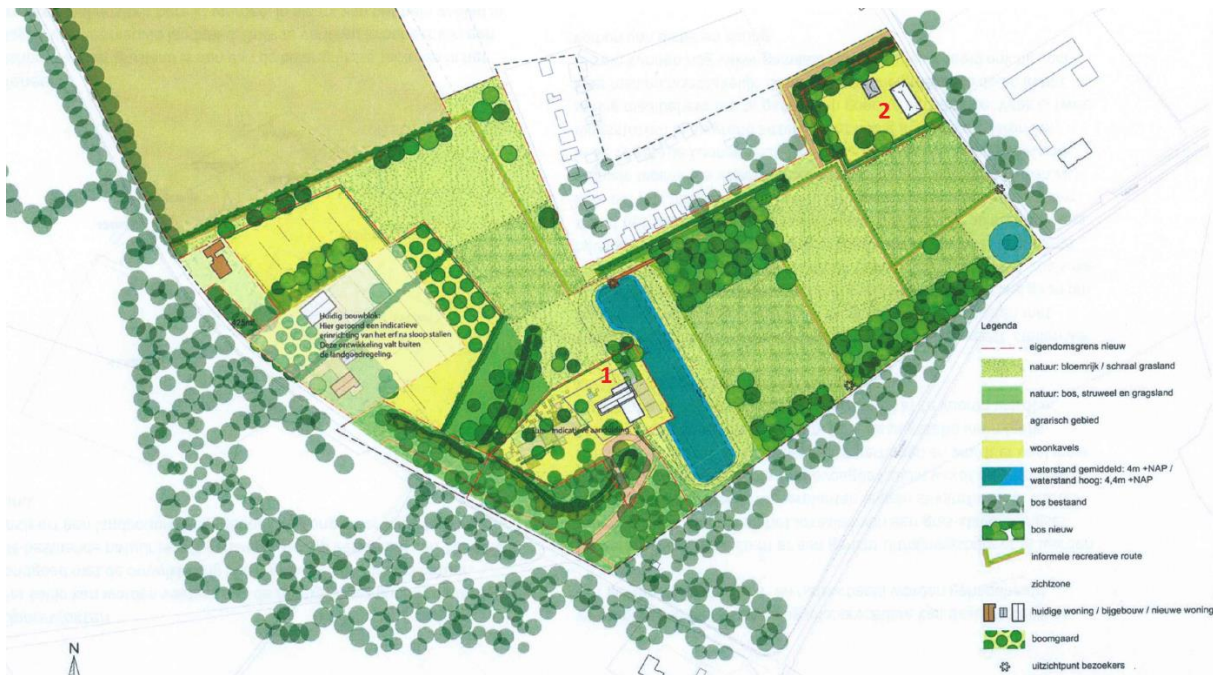
De woonkavels (zie afbeelding 2), welke gesitueerd zijn op een bestaand akkerland, worden onderzocht op de aanwezigheid van (beschermde) dier en plantsoorten, welke de geplande werkzaamheden in de weg zouden kunnen staan.

Afbeelding 2: De onderzochte objecten, de woonkavels op het landgoed, bij nummer 1 & 2. Bron: Rik Bijvelds, 17-05-2020

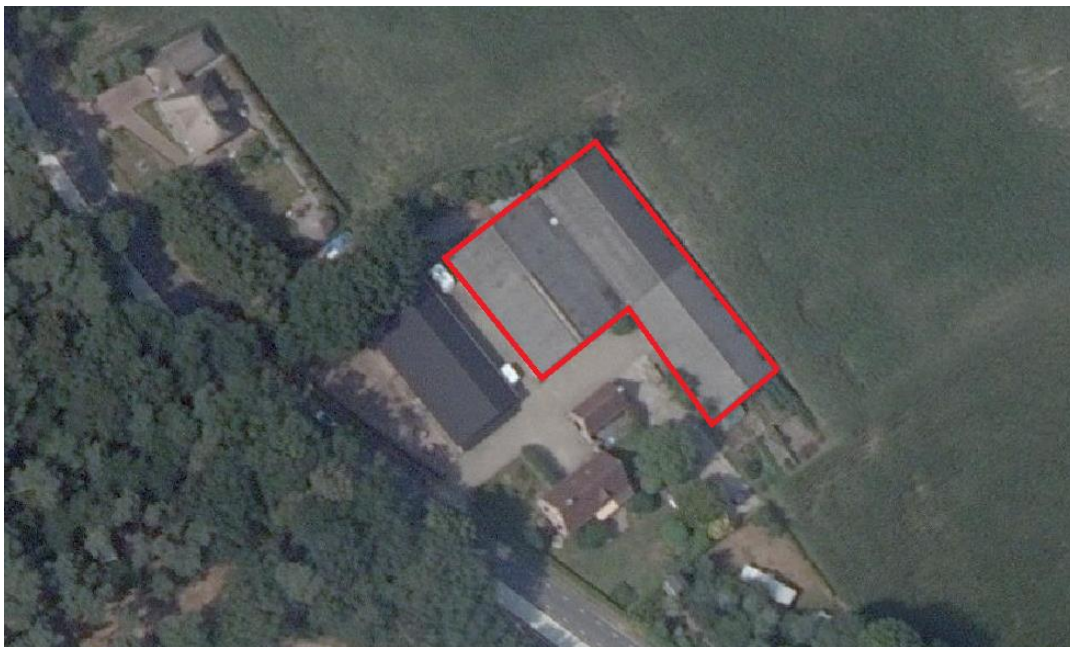
De bestaande stallen / opslag en caravanstalling (zie afbeelding 3) hebben een spouwmuur en hebben een met golfplaten bedekt dak. Gezien de geplande ontwikkelingen op het terrein gaan de stallen gesloopt worden.

Afbeelding 3: De onderzochte objecten, de stallen / opslag en caravanstalling. Bron: Rik Bijvelds, 17-05-2020

Bij de oude stallen / opslag is gekeken onder de dakplaten van buitenaf (zie afbeelding 3, binnen de rode lijn). Er zijn geen nesten van (huis)mussen gezien tijdens de rondgang. Belangrijk is niet om alleen naar nesten te zoeken, maar ook te kijken naar roepende mussen in de dakgoot/ op het dak. In deze tijd van het jaar zijn de huismussen hun territorium aan het verdedigen en de nestplek veilig aan het stellen zijn/ aan het broeden zijn/ met jongen zitten, dit was hier op dit moment niet het geval.

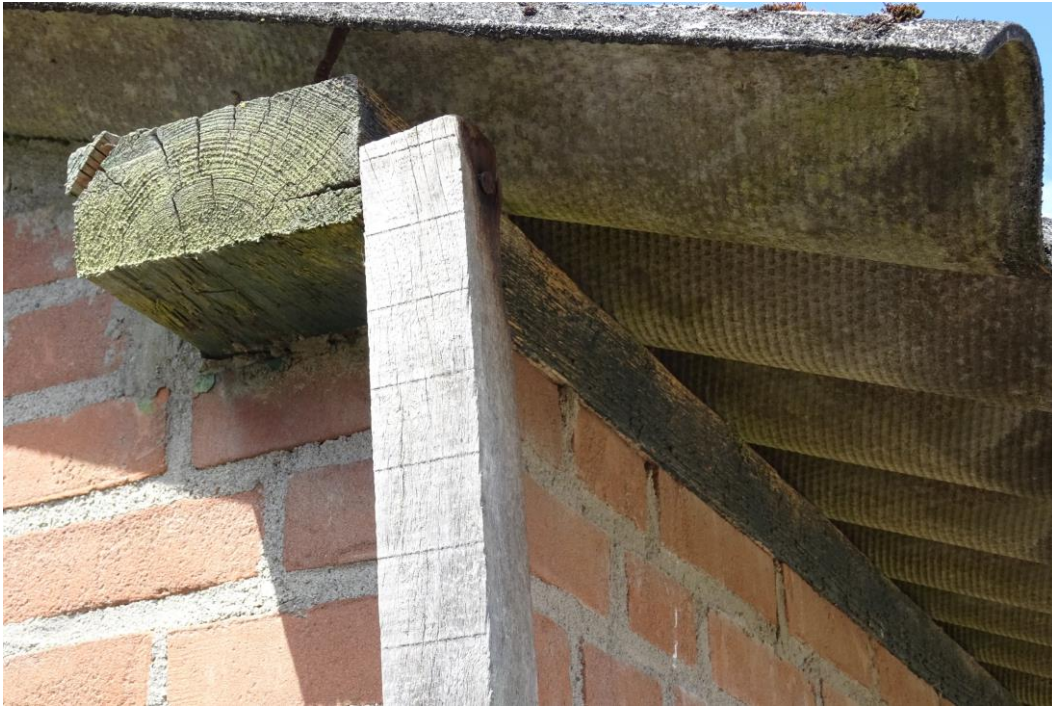
De oude stallen / opslag zijn opgebouwd d.m.v. een spouwmuur. Deze is vanaf de bovenzijde dicht, door de aanwezigheid van een balk, waar de dakconstructie op gemaakt is (zie afbeelding 4).

Ook heeft de spouwmuur geen open stootvoegen waar vleermuizen/ andere soorten naar binnen kunnen komen. In de spouwmuur is de aanwezigheid van vleermuizen dan ook uitgesloten.

Afbeelding 4: Spouwmuur van bovenzijde afgesloten door balk van de dakconstructie. Bron: Rik Bijvelds, 14-05-2020

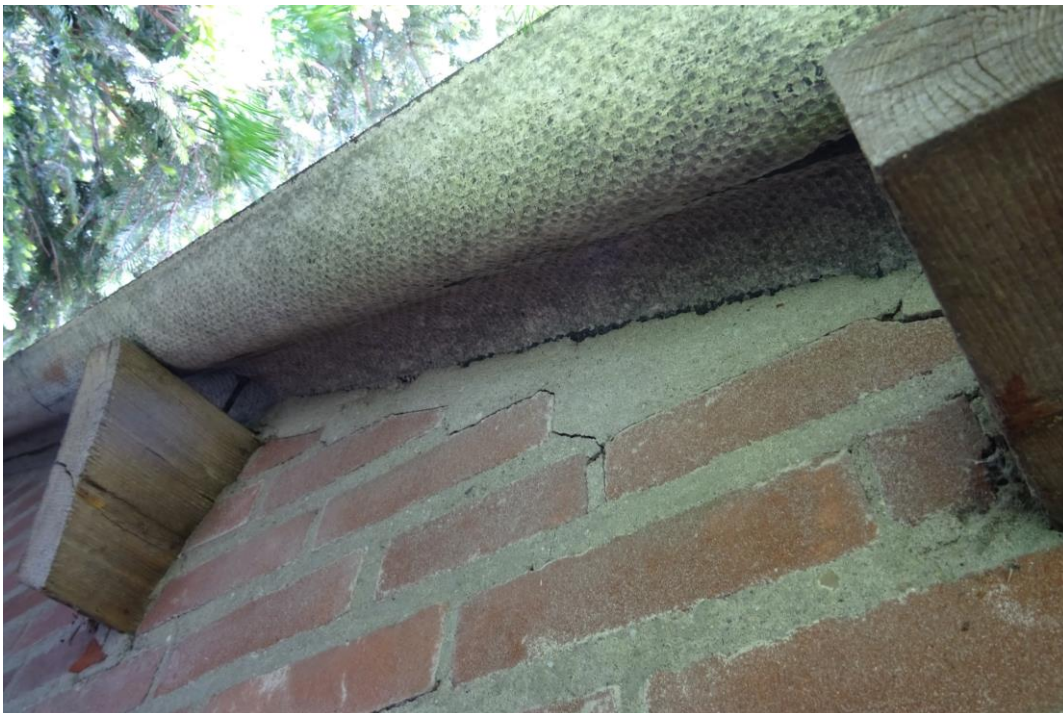
Het gedeelte tussen de golfplaten en de muur aan de kopse kanten is dichtgesmeerd met specie (zie afbeelding 5). Hierdoor zijn ook vanaf de kopse kanten geen openingen tot de spouwmuur.

Afbeelding 5: Openingen tussen muur en golfplaten afgedicht met specie. Bron: Rik Bijvelds, 14-05-2020

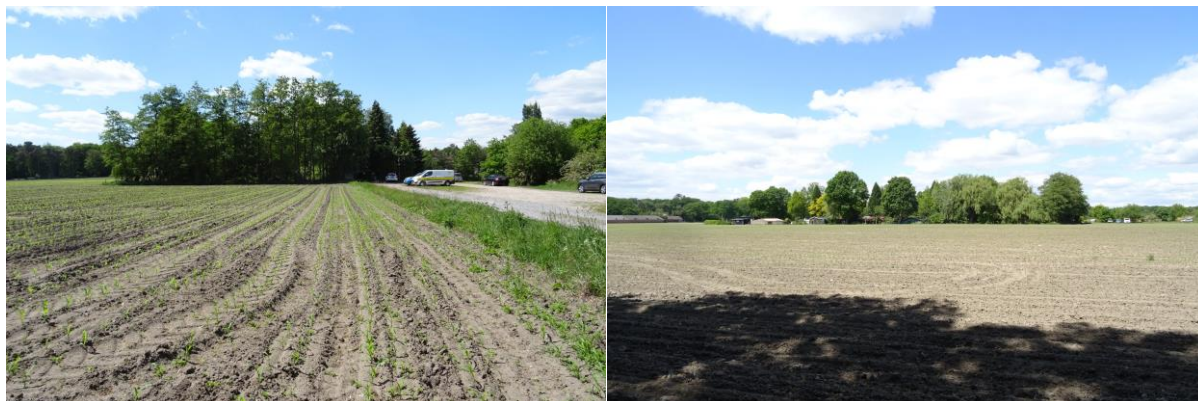
De plek waar de woonkavels gerealiseerd gaan worden is akkerland aanwezig (zoals te zien is op afbeelding 6 en 7) Hier zijn geen beschermde plant- en of diersoorten waargenomen.

Afbeelding 6 en 7: bestaande akker waar de woonkavels gerealiseerd gaan worden.. Bron: R.J.L. Bijvelds 14-05-2020
