**RAPPORT**  
**Vooronderzoek**  
**Groenendijk 10 te Oosteind**

Aeres Milieu projectnummer AM19319

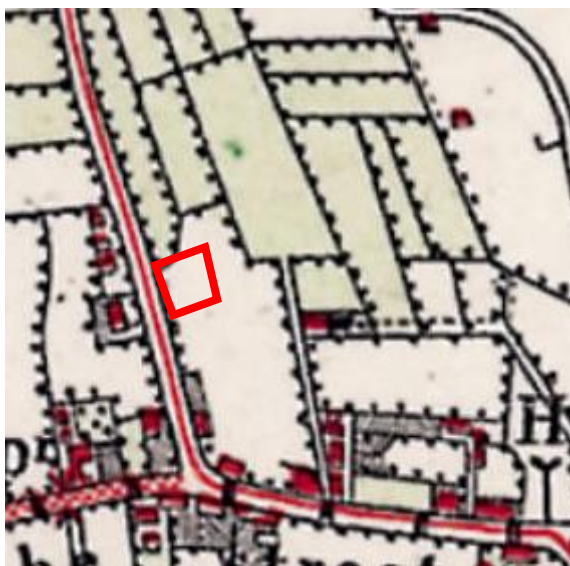
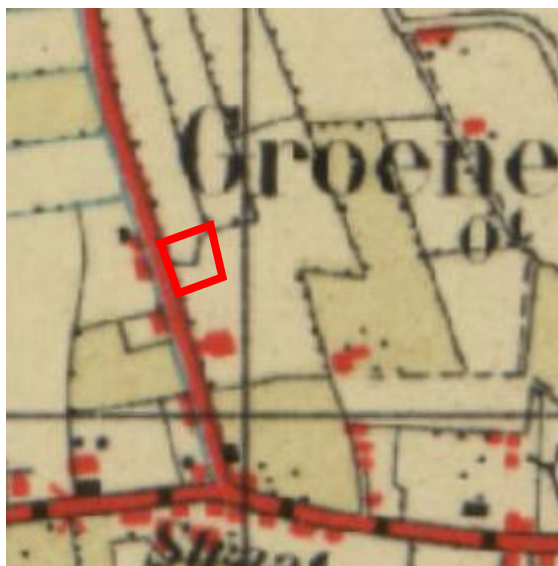
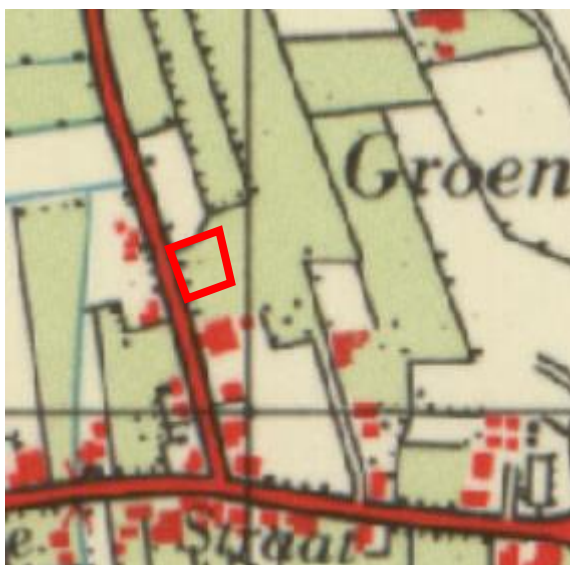
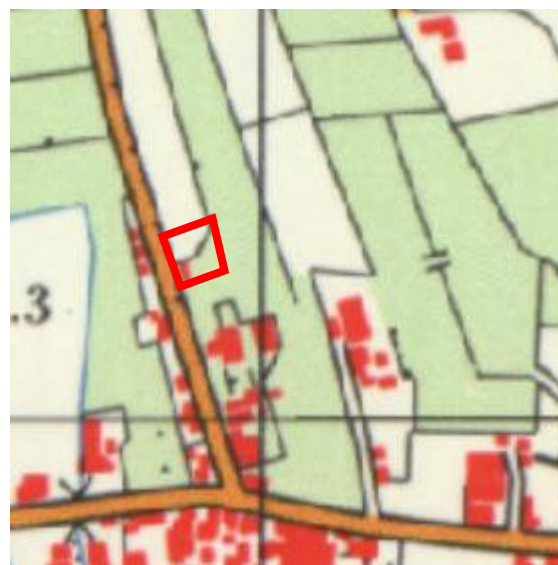
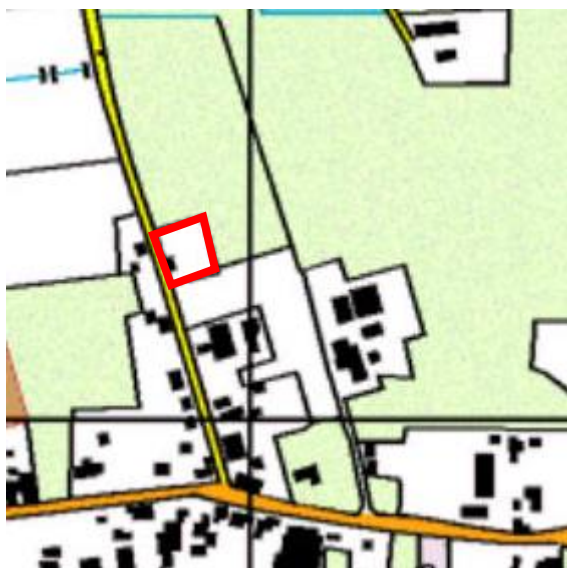
Afbeelding 2: geraadpleegde historische kaarten (bron kaarten: toptijdreis.nl)

In het kader van het vooronderzoek is historisch kaartmateriaal [[www.topotijdreis.nl](http://www.topotijdreis.nl)] bestudeerd. Hieruit is af te leiden dat de onderzoekslocatie tot circa 1981 in gebruik was als akker en weiland en onbebouwd was. Op de kaart uit 1981 is het woonhuis op de zuidelijke grens van het perceel zichtbaar. Volgens BAG viewer dateert het pand uit 1959. In de loop van de tijd is de bebouwing in de omgeving van de Groenendijk slechts beperkt toegenomen. De aan de onderzoekslocatie grenzende percelen zijn tot op heden onbebouwd en in gebruik als agrarisch bouwland. De kaart uit 2018 geeft de huidige situatie weer.

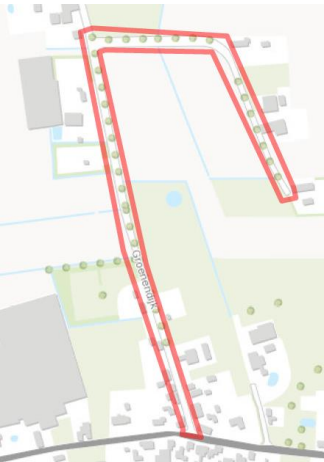
| Bodemonderzoek | Conclusies |
|---|---|
| <p>5 september 2016<br/>Agel adviseurs, projectnr. 20140119-035</p> | <p>Ter plaatse van de wegberm zal voor het project 'Bermen afroven en herstel 2016' de berm worden afgegraven tot een diepte 0,10 meter min maaiveld en een breedte van 1 meter.<br/>Bij bomen zal het wortelpakket ongeroerd worden gelaten. De verontreiniging is binnen de werklocatie voldoende afgeperkt door de naast gelegen boringen tot de bodemkwaliteitsklasse industrie. Vastgesteld is dat de omvang van de hier aanwezige sterk met PAK (10 VROM) verontreinigde grond minder dan 25 m<sup>3</sup> omvat. Er is derhalve géén sprake van een geval van ernstige bodemverontreiniging. De gemeente Oosterhout wil de hier aanwezige bodemverontreiniging middels ontgraving laten verwijderen, zodat deze niet vermengd wordt met de resterende af te roven bermgrond.</p> <p><i>Afbeelding 3: Begrenzing onderzoekslocatie Groenendijk te Oosteind (bron: Agel adviseurs)</i></p> |
