# Verkennd bodemonderzoek Warandelaan 6

# Verkennd bodemonderzoek Warandelaan 6 Oosterhout

Aeres Milieu Projectnummer : AM20662  
Status rapport : Definitief (versie 1)  
Datum : 13 april 2021

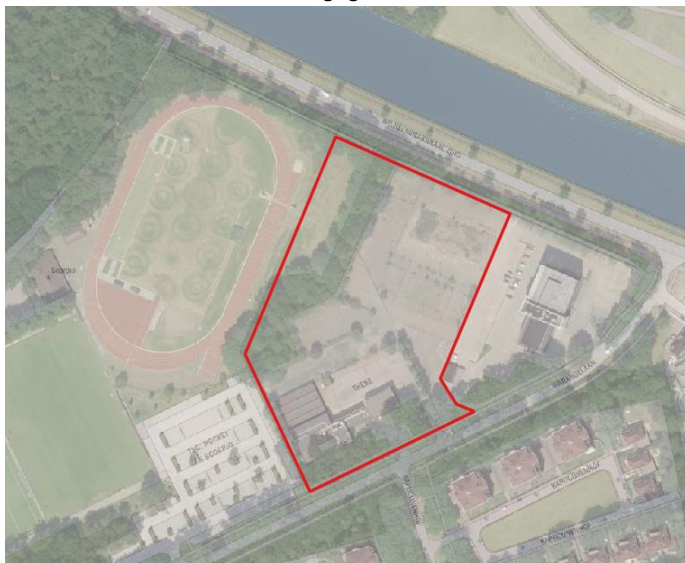
Afbeelding 1: globale begrenzing onderzoekslocatie (Bron luchtfoto: PDOK-viewer)

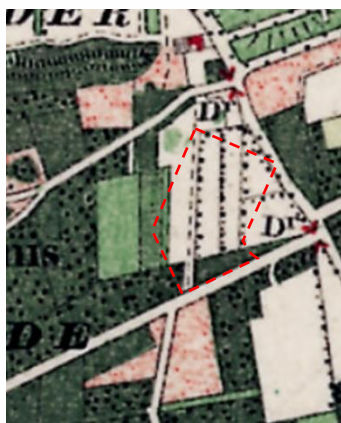
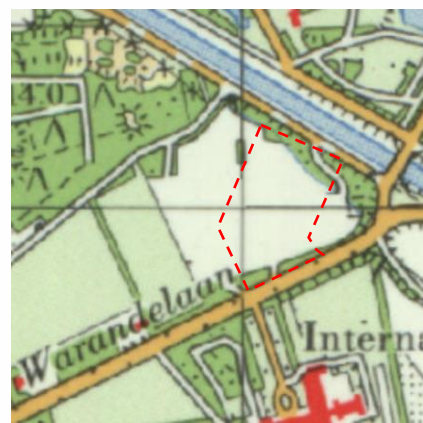
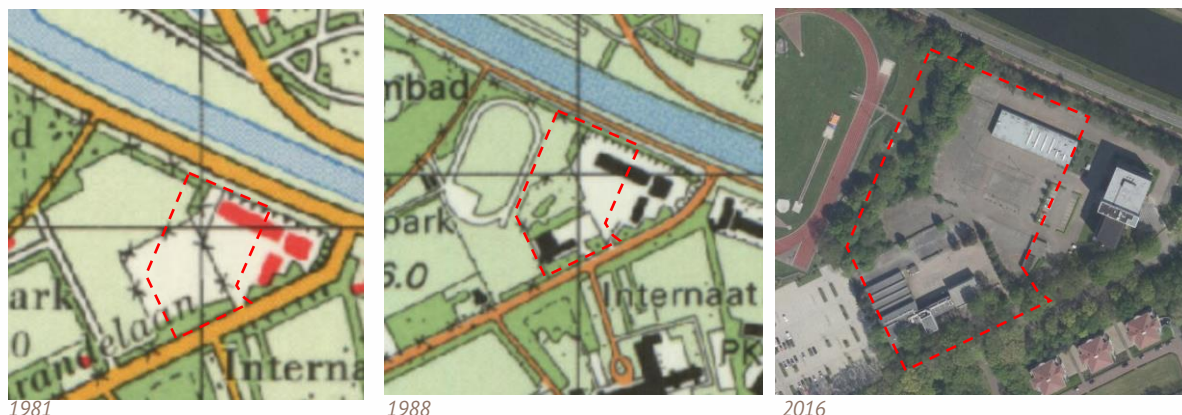
In 1900 en 1930 is het zuidelijke deel als bos of hakhout in gebruik en het overige deel als bouwland. In 1935 is direct ten noorden van het plangebied het aangelegde Wilhelminakanaal te zien. Ook op de kaart uit 1960 is te zien dat het plangebied onbebouwd is en als wei- en bouwland in gebruik is. Direct ten zuidoosten van het plangebied is het in 1952 gebouwde seminarie (huidige schoolcomplex) aanwezig is. Na 1970 worden de huidige straten rondom het plangebied aangelegd. Het kantoorpand aan de Warandelaan 2 is gebouwd in 1972 (BAG). Het kantoorpand Warandelaan 6 is gebouwd omstreeks 1978 met oostelijk een bijgebouw omstreeks 2001. Omstreeks 2014 is ter plaatse van het voetbalveld zuidoostelijk van het plangebied een parkeerterrein aangelegd.

Afbeelding 2: geraadpleegde historische kaarten en luchtfoto's (Bron kaarten: topotijdreis.nl)
