# Verkennd bodemonderzoek Paterserf 9 te Oosterhout

Aeres Milieu Projectnummer : AM21219  
Status rapport : Definitief (versie 1)  
Datum : 9 juli 2021

Opdrachtgever : Kragten  
Schoolstraat 8  
6049 BN HERTEN

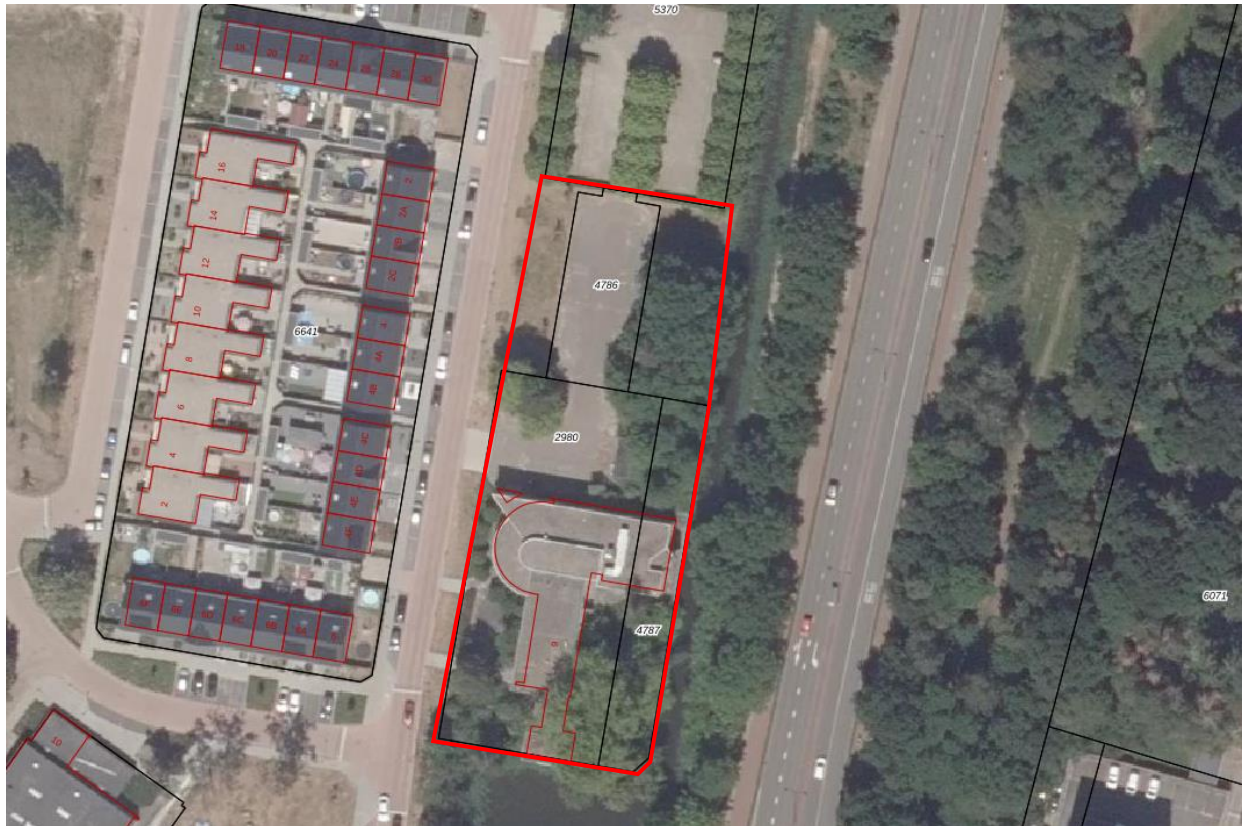
Afbeelding 1: globale begrenzing onderzoekslocatie (Bron luchtfoto: PDOK-viewer)

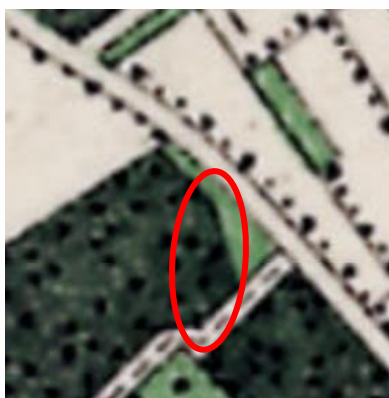
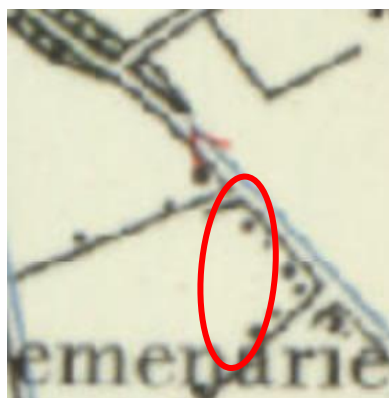
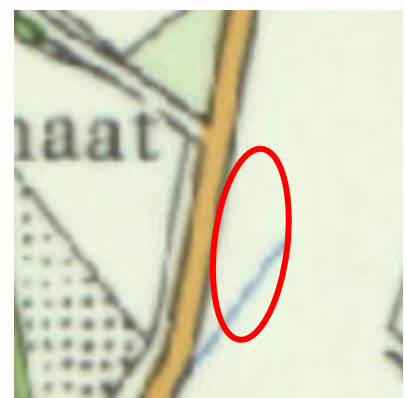
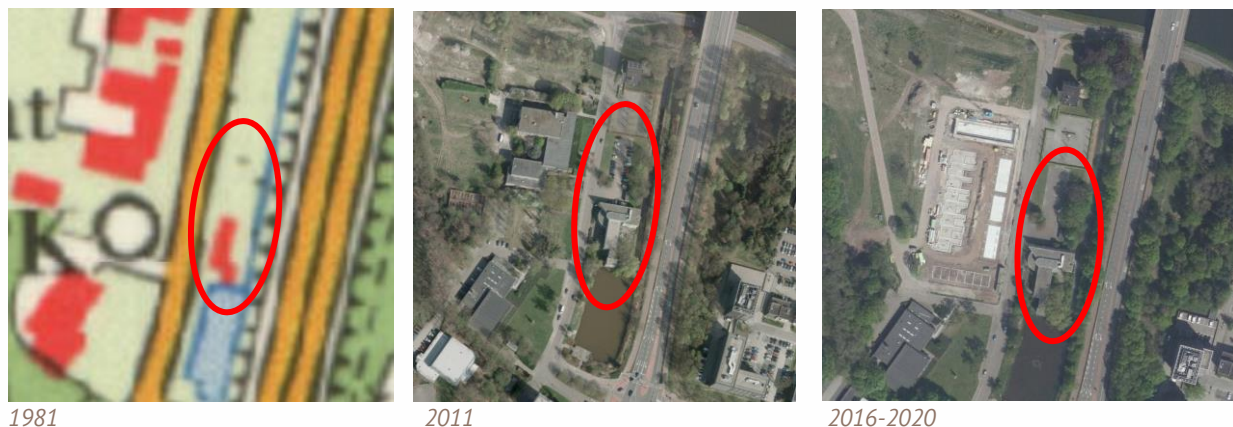
In het kader van het vooronderzoek is historisch kaartmateriaal bestudeerd. Uit kaartmateriaal van de geraadpleegde historische kaarten is af te leiden dat de onderzoekslocatie tot circa 1981 onbebouwd was. Rond 1969 is oostelijk de weg Paterserf aangelegd. Op de kaart uit 1981 is ter plaatse en aan de overzijde van de weg bebouwing zichtbaar. Deze aan de overzijde betrof enkele schoolgebouwen. Tevens is te zien dat ten zuiden van de onderzoekslocatie een waterbassin/vijver is aangelegd en ten oosten van de locatie is een watergang aangelegd. Omstreeks 2011 is de westelijk gelegen bebouwing gesloopt voor nieuwbouwwoningen in 2016.

Afbeelding 2: geraadpleegde historische kaarten (Bron kaarten en luchtfoto's: topotijdreis.nl)

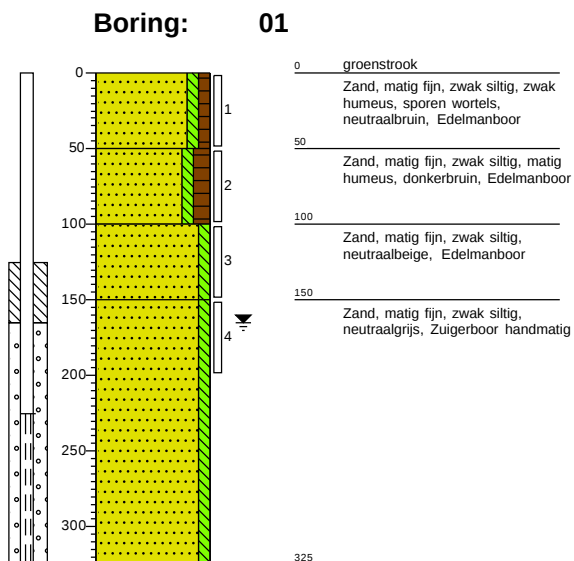
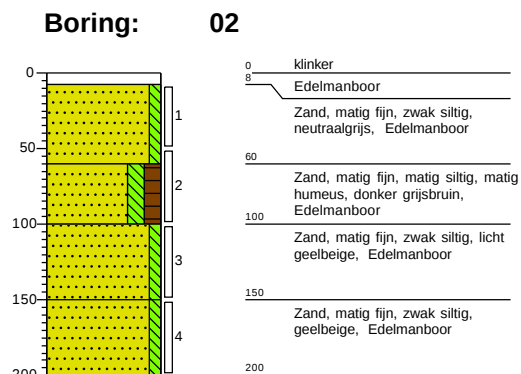
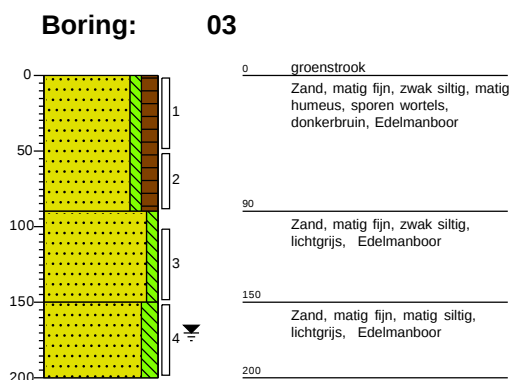
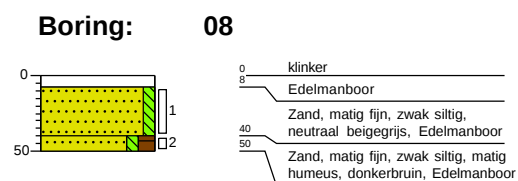
Boorprofielen en zintuiglijke waarnemingen

Op basis van de zintuiglijke waarnemingen en de bodemopbouw heeft laagsgewijze bemonstering plaatsgevonden. Bij het beoordelen van de uitkomende grond zijn geen zintuiglijke bijzonderheden of bijmengingen waargenomen. De uitkomende grond en alle zintuiglijk waargenomen bijzonderheden zijn per boring beschreven in de profielbeschrijvingen, zie bijlage 4. De boorpuntlocaties zijn opgenomen in bijlage 3.

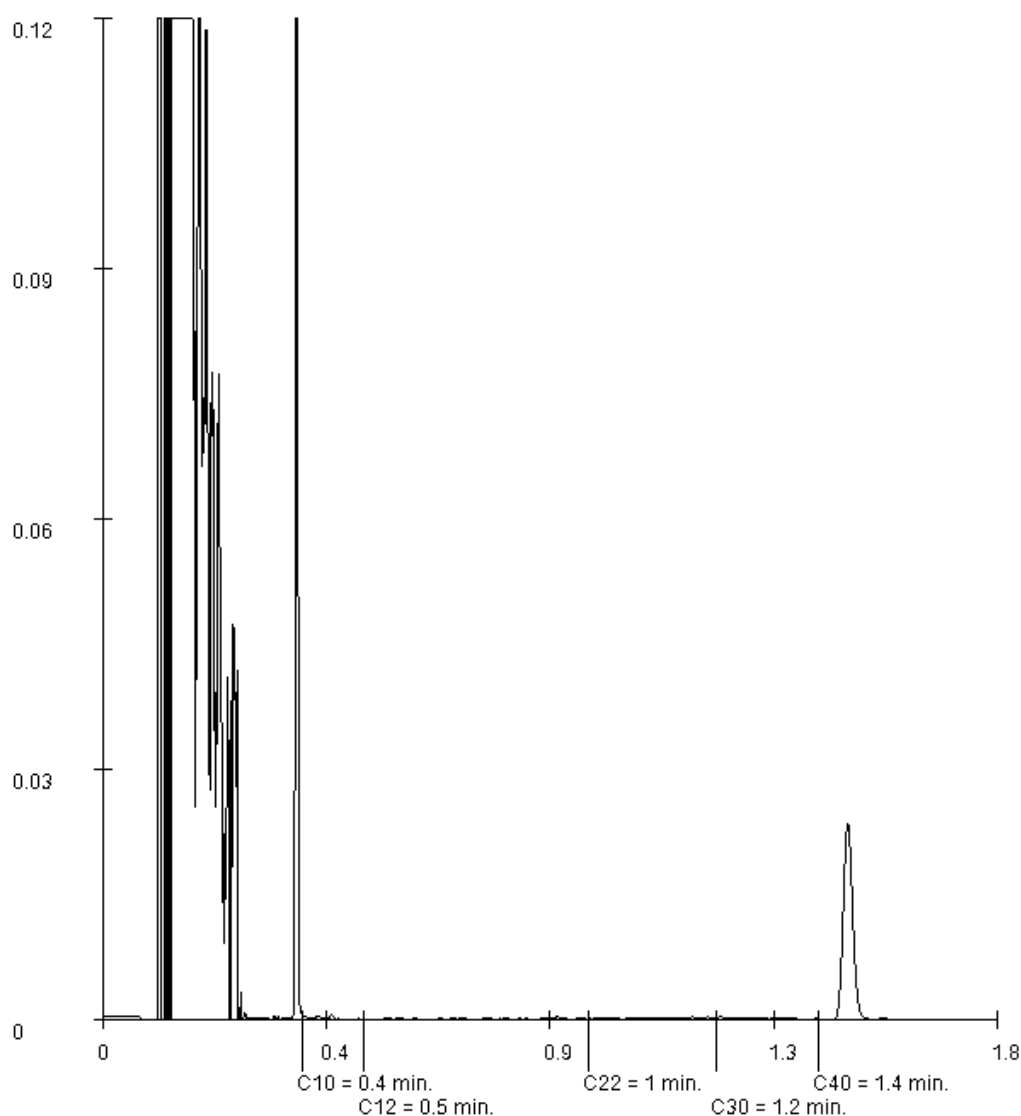
benzine C9-C14  
 kerosine en petroleum C10-C16  
 diesel en gasolie C10-C28  
 motorolie C20-C36  
 stookolie C10-C36

De C10 en C40 pieken zijn toegevoegd door het laboratorium en worden gebruikt als interne standaard.
