## Redengevende omschrijving

### Steenovensebaan 36 te Dorst gemeente Oosterhout

**Martijn de Jong, MA**

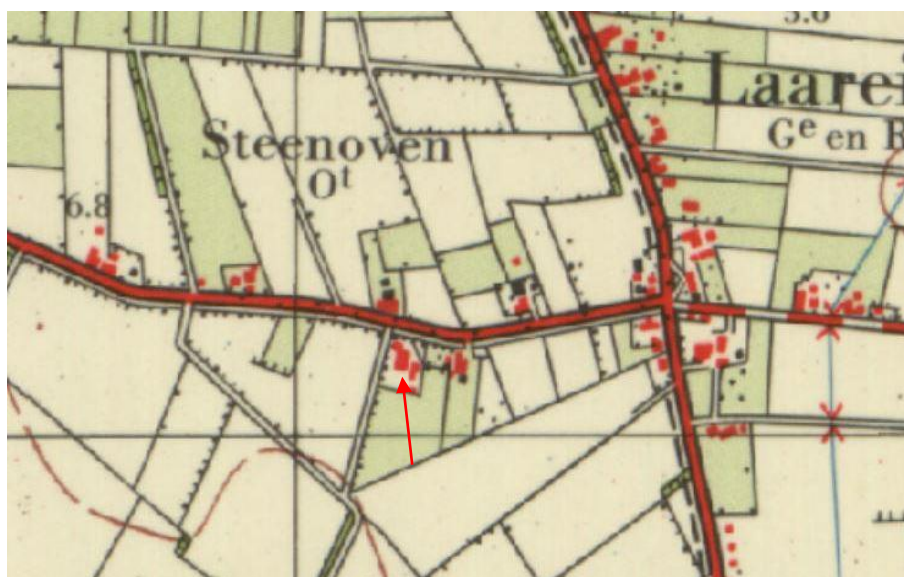
Kaart met de situatie in 1959 waarop de nieuwe kop-hals-romp boerderij duidelijk zichtbaar is. Bron: [www.topotijdreis.nl](http://www.topotijdreis.nl).

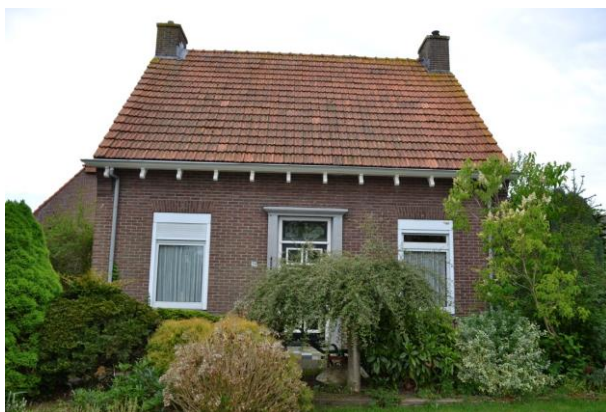
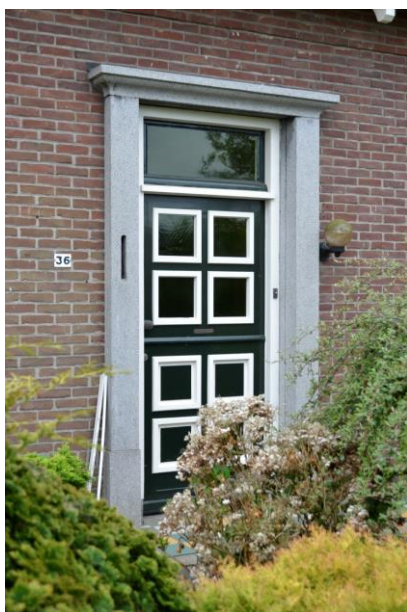
Met de voorgevel wordt in deze beschrijving de gevel bedoeld die naar de Steenovensebaan is gericht, oftewel de noordgevel van het woonhuis. Het tussenlid is in de beschrijving bij het woonhuis opgenomen. De voorgevel heeft een verdeling in drie traveeën. Centraal bevindt zich een vernieuwde paneelvoordeur met twee vierruitspanelen en een enkelruits bovenlicht. De deur is gevat in een kunststenen deuromlijsting met geprofileerde kroonlijst. Aan weerszijden bevindt zich een enkelruits venster met bovenlicht onder een gemetselde hanenkam en met een bakstenen lekdorpel. In de openingen zijn rolluiken aangebracht (XXB). Voor de gevel langs ligt een betegelde stoep met witte, grijze en gele cementtegels. Een

rollaag zes lagen boven het maaiveld markeert het trasraam. De gevel wordt bekroond door een houten bakgoot met geprofileerde klossen. Op elke hoek bevindt zich een gemetselde uitkraging en de vijfde baksteenlaag boven de hanenkammen springt over de gehele gevallengte iets naar voren, zodat een sober fries ontstaat.

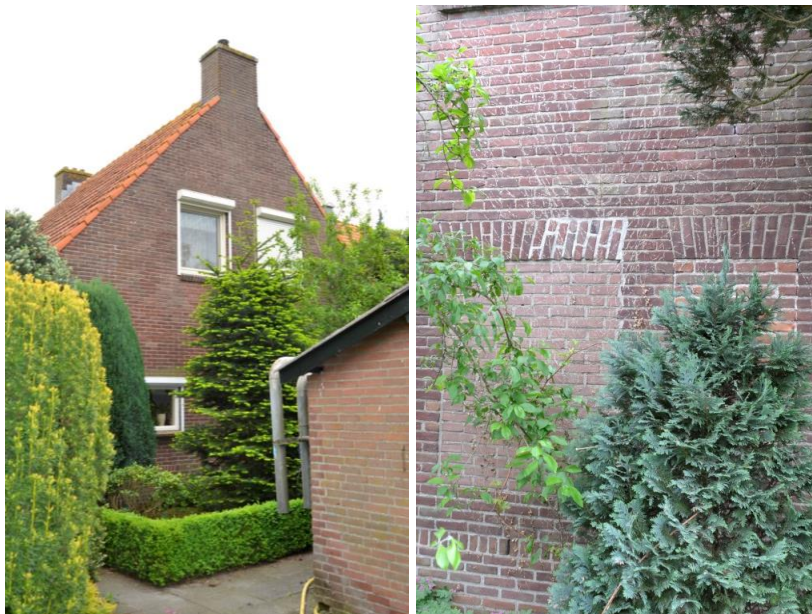
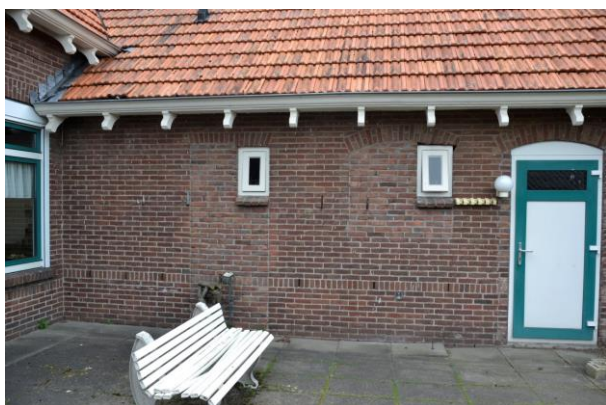
Ter hoogte van de begane grond bevindt zich links een enkelruits venster met bakstenen lekdorpel. Het venster is vermoedelijk later aangebracht. Rechts daarvan bevinden zich twee dichtgemetselde vensteropeningen van verschillende grootte onder een strek. Op verdiepingshoogte bevinden zich twee enkelruits vensters met bakstenen lekdorpel. Eventuele ontlastingsbogen worden aan het zicht onttrokken door rolluiken. Zeven lagen boven maaiveld is een rollaag in het metselwerk opgenomen dat het trasraam markeert. De gevel van het middengedeelte heeft eveneens een doorlopende rollaag op negen lagen boven maaiveldniveau. De gevel had oorspronkelijk drie gevelopeningen. Links is een voormalige deuropening onder een rechte strek dichtgezet met een klein venster en metselwerk. In het midden is een voormalig venster dichtgezet met eenzelfde klein venster

en metselwerk onder een getoogde strek. Rechts bevindt zich een moderne kunststof deur (in een oudere vensteropening) onder een getoogde strek. De gevel wordt bekroond door een houten gootlijst met geprofileerde klossen.

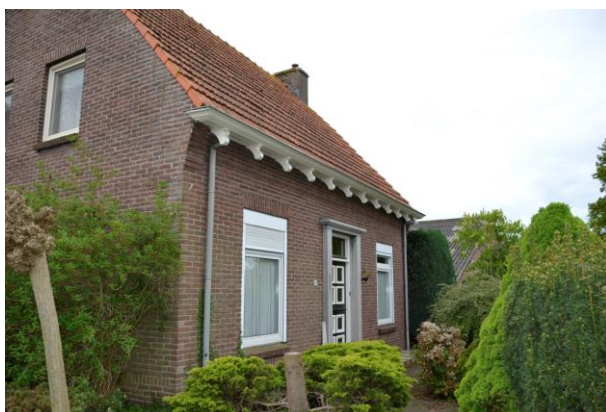
De gevel van het woonhuis heeft zes lagen boven het maaiveld een doorlopende rollaag die het trasraam markeert. Op de begane grond bevindt zich een breed venster met bovenlicht onder een rollaag en met bakstenen lekdorpel. Op de verdieping van het huis bevinden zich twee enkelruitsvensters onder een rollaag en met bakstenen lekdorpel. De gevel van het middengedeelte heeft een doorlopende rollaag acht lagen boven het maaiveld. Links bevindt zich een kunststof deur onder bakstenen strek. Rechts daarvan bevinden zich twee getoogde zesruits stalramen van beton met ventilatieopening onder. Rechts daarvan bevindt zich een klein toiletraam. De gevel wordt bekroond door een houten gootlijst met geprofileerde klossen. In het dak bevinden zich twee moderne dakramen.

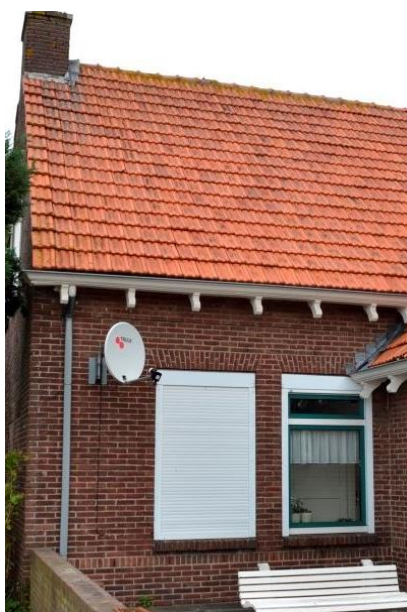
De achtergevel van het woongedeelte is slechts ten dele zichtbaar vanwege de aansluiting met het tussenlid. De gevel bevat twee enkelruits vensters met bovenlicht onder een strek met bakstenen lekdorpel. Een rollaag zeven lagen boven maaiveldniveau markeert het trasraam. De gevel wordt afgesloten door een houten gootlijst met geprofileerde klossen.

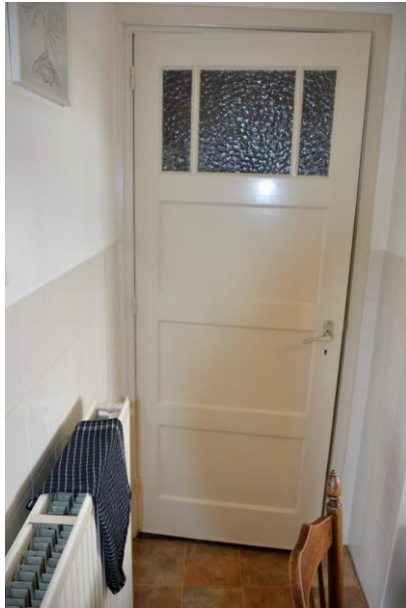
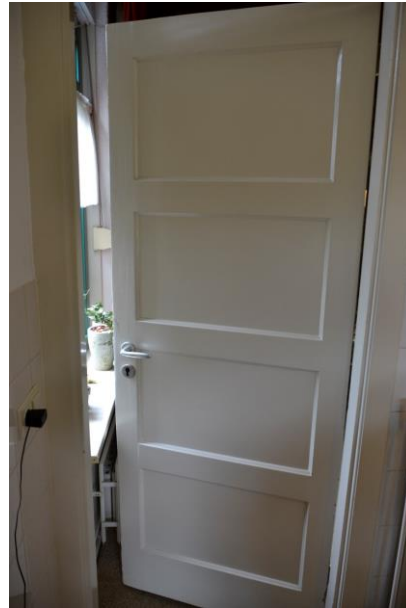
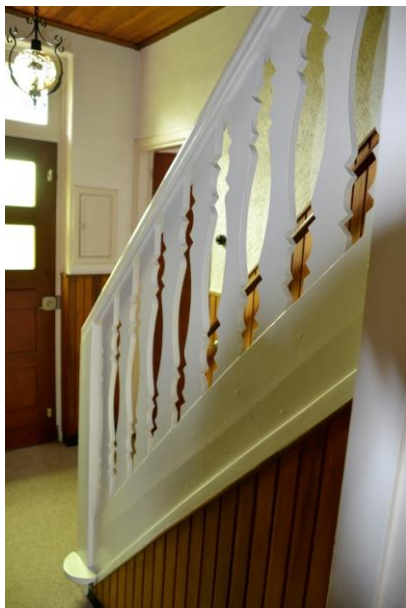
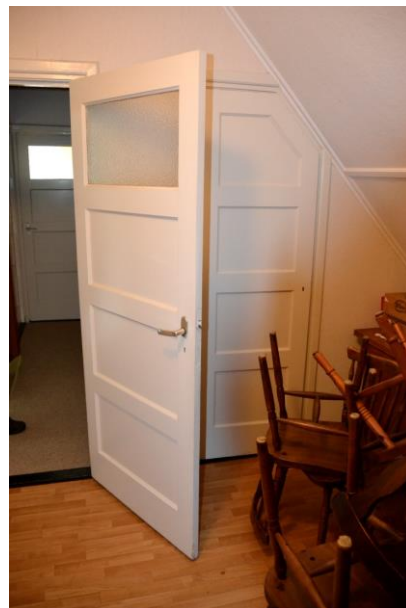
Het interieur van het woonhuis bezit nog verschillende onderdelen uit de bouwtijd. De plattegrond van begane grond en verdieping zijn nog grotendeels volgens het oorspronkelijke plan. De scheiding tussen de slaapkamer en woonkamer op de begane grond is inmiddels verdwenen. Alle toegangsdeuren op de begane grond bestaan uit de oorspronkelijke paneeldeuren uit de bouwtijd. Op de verdieping is de oorspronkelijke plattegrond nog geheel intact, inclusief de inbouwkasten. Alle toegangsdeuren tot de ruimten en inbouwkasten bestaan uit de oorspronkelijke paneeldeuren. Waarschijnlijk zijn ook de gipsen plafonds met decoratief lijstwerk uit de bouwtijd. De indeling van het middengedeelte is daarentegen sterk gewijzigd. Deze ruimte diende in beginsel als spoelhok, maar is later bij de woonfunctie betrokken en

opgedeeld in verschillende sanitaire ruimten. Daarnaast is de doorgang tussen het midden- en bedrijfsgedeelte dichtgezet.

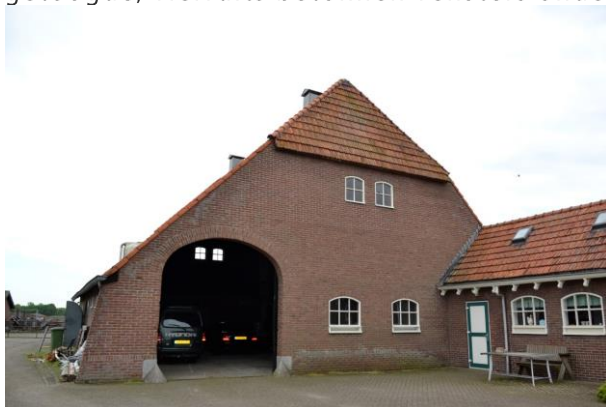
Links in de gevel bevindt zich een grote deuropening onder een gemetselde korfboog met twee kunststenen neuten en kegelvormige stootblokken. De deeldeer is een hoge houten opgeklampte schuifdeer. Acht lagen boven het maaiveld heeft de gevel een doorlopende rollaag dat het trasraam markeert. De gevel wordt aan de linkerzijde ondersteund door een steunbeer. Tussen de deuropening en het belendende middengedeelte bevinden zich twee getoogde, zesruits betonnen stalramen onder een strek en met ventilatiegleuf onder. Onder het wolfseind bevinden zich twee getoogde, vierruits betonnen vensters onder een gemetselde strek.

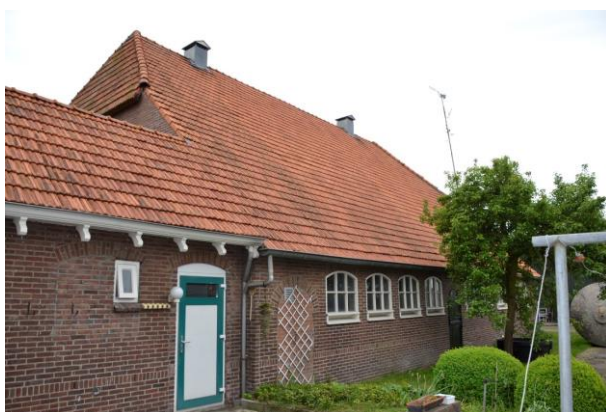
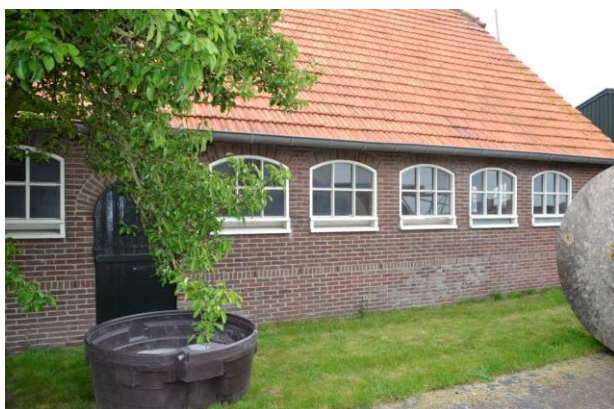
Een rollaag elf lagen boven het maaiveld markeert het trasraam. Links in de gevel bevindt zich een dichtgezette, halfronde deuropening. Rechts daarvan bevinden zich vier getoogde, betonnen zesruits stalramen met ventilatiegleuf onder. De vensters worden gevolgd door een halfronde opgeklampte deer onder een gemetselde rondboog. Rechts van de deer bevindt zich een vijftal van de voornoemde zesruits stalramen.

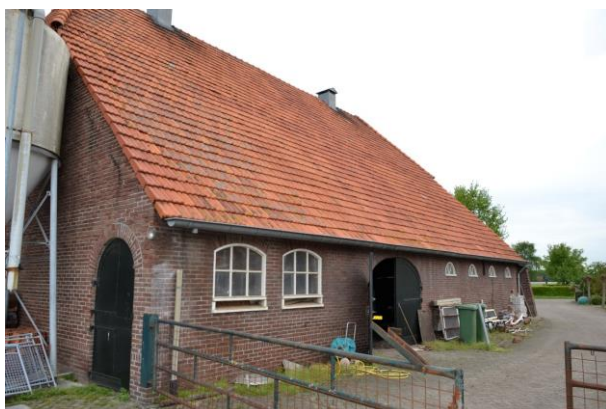
Een rollaag acht lagen boven het maaiveld markeert het trasraam. Geheel links bevinden zich twee betonnen getoogde stalramen met een vierruits indeling en ventilatieopening aan de onderzijde. Aan de bovenzijde zijn getoogde strekken gemetseld. Verder naar rechts bevindt zich een opgeklampte dubbele deur onder een gemetselde korfboog. Rechts daarvan bevindt zich een viertal halfronde stalramen van beton, ook wel zonnetjes genoemd, onder een halfronde strek.

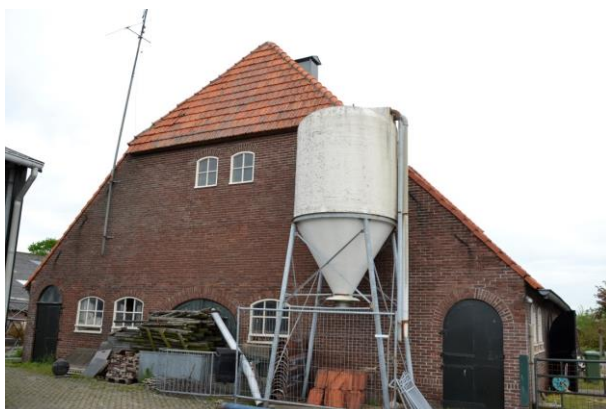
Uiterst links en rechts in de achtergevel van de schuur bevindt zich een halfronde houten deur onder een gemetselde rondboog. Centraal bevindt zich een dubbele houten opgeklampte deur onder een gemetselde korfboog. Tussen de linker deur en dubbele deur bevinden zich twee getoogde, betonnen zesruits stalramen met ventilatiegleuf onder. Rechts van de dubbele deur bevindt zich eenzelfde stalvenster. Onder het wolfseind bevinden zich twee getoogde vierruits vensters van beton onder een gemetselde strek. Muurankers markeren de plaats van de gordingen in de kap.

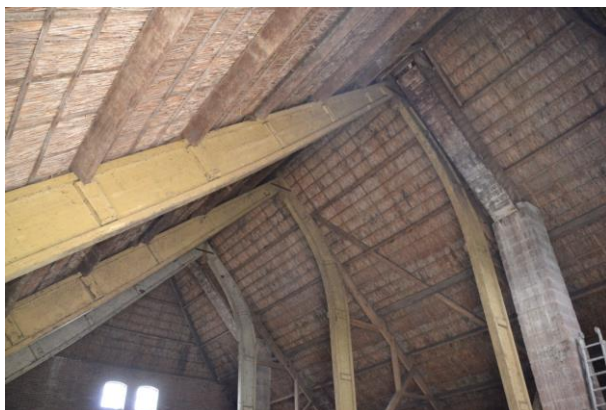
*Interieur van de schuur met asymmetrische kniespanten.*

De schuur bestaat uit een grote ruimte met op begane grond niveau enkele stalruimten. De stalruimten bevinden zich als een L-vorm aan de zuid- en westzijde van de schuur. De kap wordt gedragen door bijzondere gelamineerde, houten asymmetrische kniespanten. De scheidingsmuur van de ruimte aan de achterzijde is opgetrokken uit schoon metselwerk in halfsteensverband. Links bevindt zich een eenvoudige rechthoekige houten deur met een halfronde deuropening daarachter. Centraal in de scheidingsmuur bevindt zich een dichtgezette rechthoekige deuropening onder een hanenkam. Een rollaag acht lagen boven het maaiveld markeert het trasraam. Daarachter bevindt zich een stalruimte. De stalen balk halverwege en bouwsporen in de gevels duiden op een vroegere tweedeling van deze ruimte. De huidige varkensstal met gierkelders is dan ook van latere datum. Aan de westzijde bevinden zich twee dichtgezette deuropeningen naar de haaks daaraan liggende koestal.

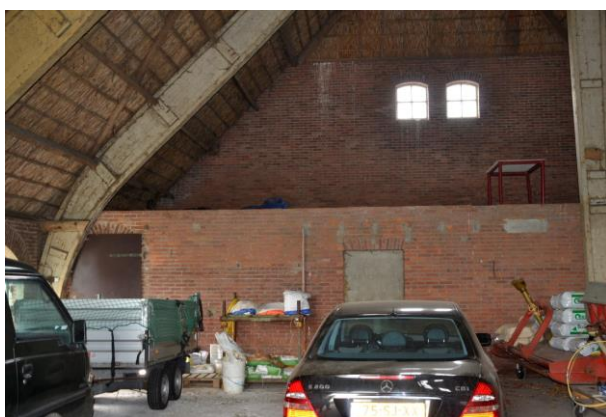
*Scheidingsmuur tussen de deel en de stal aan de zuidzijde.*

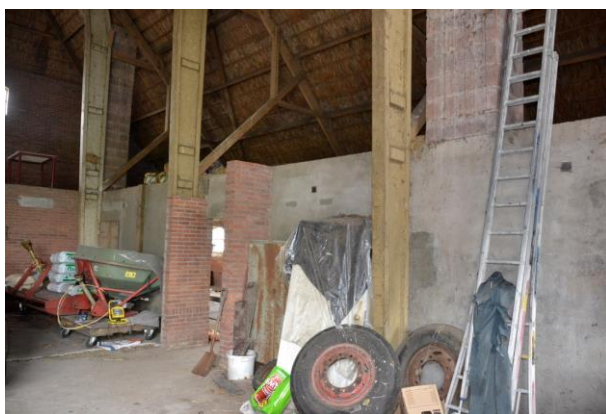
*Scheidingsmuur tussen de deel en de stal aan de westzijde.*

De koestal aan de westzijde van de schuur wordt gescheiden van de rest van de schuur door een bakstenen muur, die aan schuurzijde is voorzien van een cementpleisterlaag. De ingang wordt geflankeerd door opgemetselde muurdelen met rollaag acht lagen boven het maaiveld. Het metselwerk van deze muurdelen loopt door in de scheidingsmuur tussen koestal en schuur. De toegangen naar de schuur en varkensstal, zowel de dichtgezette als nog bestaande, hadden elk waarschijnlijk alleen een houten opgeklampte schuifdeur. Twee daarvan zijn nog aanwezig. De binnenmuur is opgetrokken in schoon metselwerk in halfsteensverband. Aan de noordzijde bevond zich de doorgang naar het middengedeelte van de boerderij. De deuropening onder een hanenkam is nog aanwezig, maar niet meer als zodanig te gebruiken. De schuur en het middelste deel zijn van elkaar gescheiden door kalkzandstenen muren. Over de lengte van de koestal bevonden zich de gierkelders.

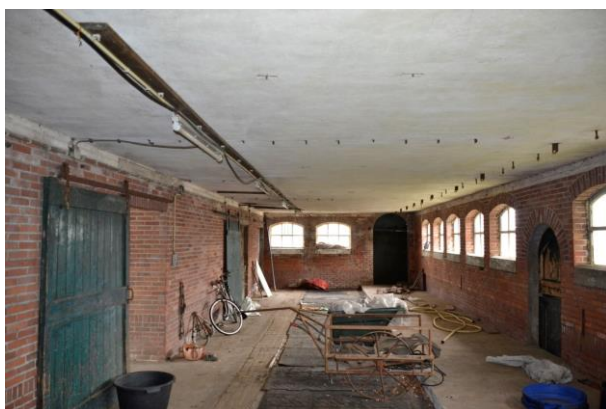
*Interieur van de stal aan de westzijde van de schuur.*

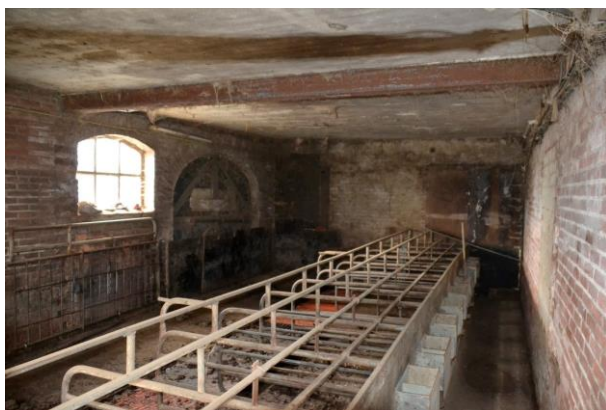
*Interieur van de stal aan de zuidzijde van de schuur.*

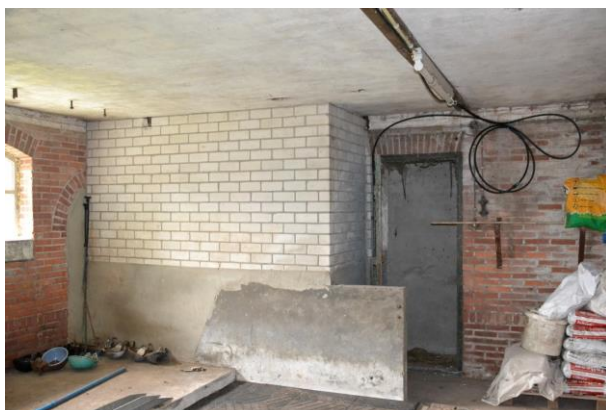
*Dichtgezette openingen (links: naar buiten; rechts: naar het tussenlid) in de stal aan de westzijde van de schuur.*
