## **Redengevende omschrijving Vlaamse schuur**

**Steenovensebaan 27 te Dorst**  
gemeente Oosterhout

**drs. Elke de Rooij**

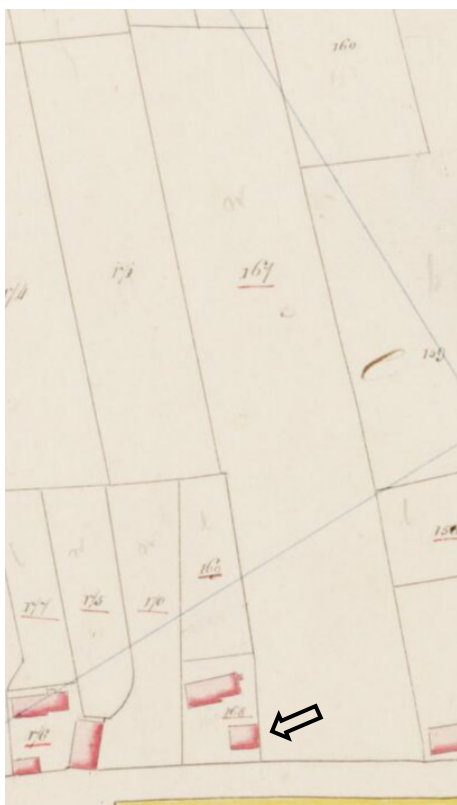
*Het boerderijcomplex op het Kadastraal Minuutplan 1811-1832. Op perceel 168 staan de boerderij en de schuur (pijl). De grond achter de boerderij werd gebruikt als moestuin, het perceel aan de rechterzijde was een weiland.  
Bron: beeldbank.cultureelerfgoed.nl*

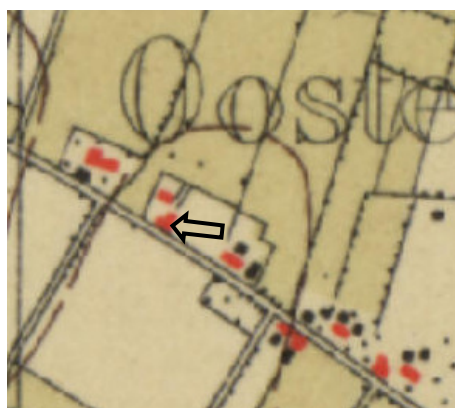
*Topografische kaart van 1936, waarop de schuur voor het eerst met een L-plattegrond is ingetekend.  
Bron: [www.topotijdreis.nl](http://www.topotijdreis.nl)*

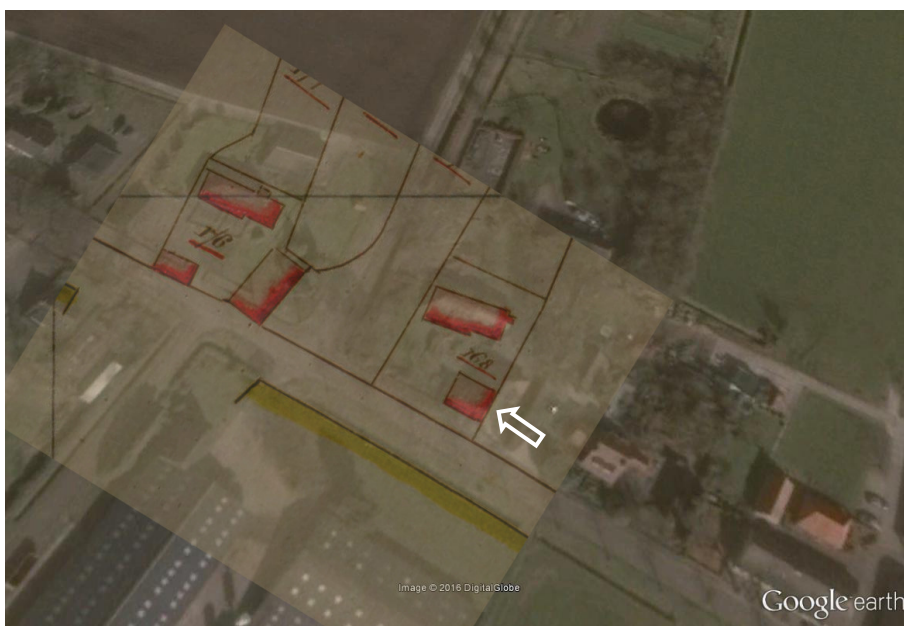
*Een uitsnede van het Kadastraal Minuutplan 1811-1832 over een recente luchtfoto laat zien dat de schuur en de boerderij op dezelfde plaats staan.*

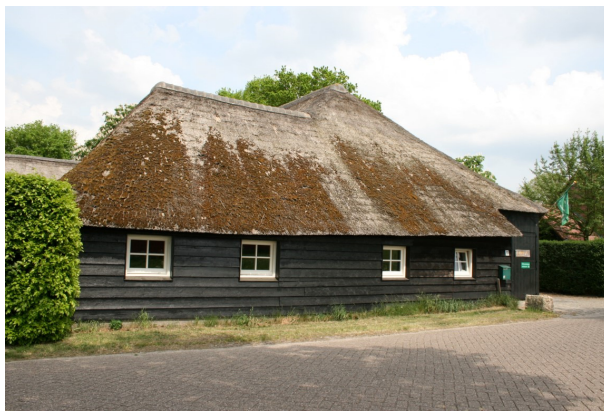
*Voorgevel*

Met de voorgevel wordt in deze beschrijving de gevel aan de straatzijde bedoeld. Links bevindt zich de langsgevel van het oudere en lagere gedeelte van de schuur, rechts de kopgevel van het nieuwere gedeelte. Het lage stuk van de gevel bevat vier wit geschilderde vierruits vensters van (relatief) recente aard. Rechts bevat de ingesneden hoek de dubbele deeldeer. De deuren en de gehengen zijn van recente aard.

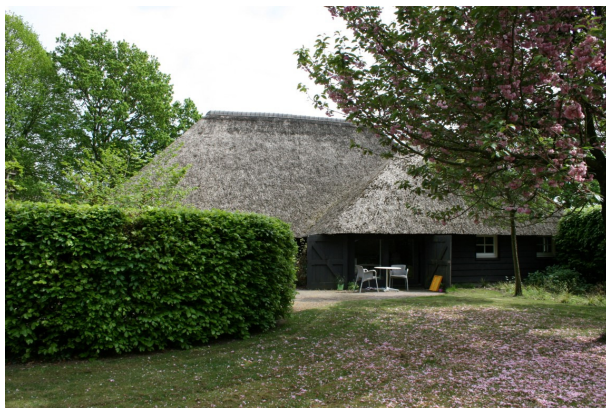
*Linkerzijgevel*

De linkerzijgevel bestaat uit de langsgevel van het nieuwere gedeelte van de schuur en de kopgevel van het oudere gedeelte. Links in de langsgevel is een brede driedelige glaspui gemaakt. De kopgevel bevat links een vernieuwde dubbele deel deur met daarachter een glaspui. De deur tilt de daklijn overigens niet op. Uit het interieur blijkt dat dit in het verleden anders is geweest. Rechts van de deur bevat de gevel twee vierruits vensters zoals in de voorgevel.

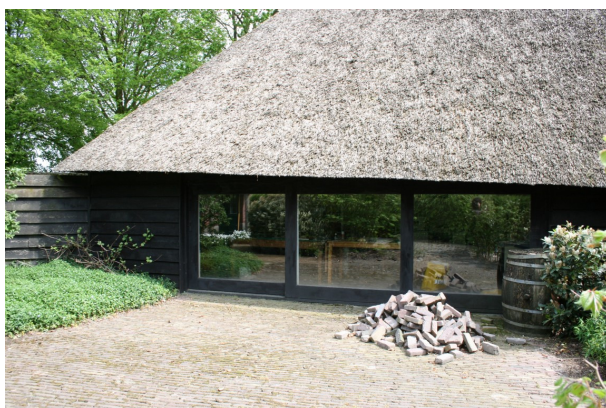
*Glaspui in de langsgevel van het nieuwere gedeelte*

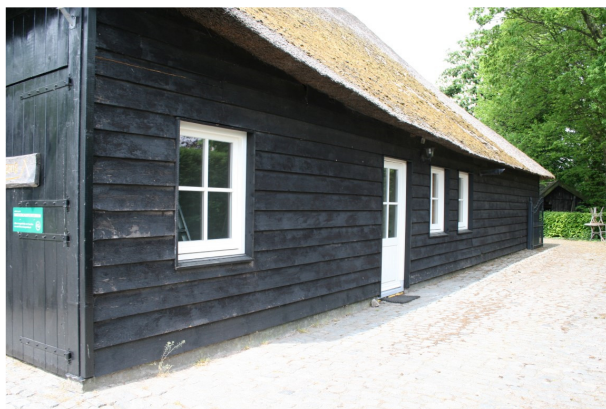
*Rechterzijgevel*

In de langsgevel van het nieuwere gedeelte bevinden zich drie wit geschilderde vierruits vensters in staand formaat, van recente aard. Tussen de vensters bevindt zich een eveneens recente vierruits deur, die in het huidige gebruik dient als voordeur.

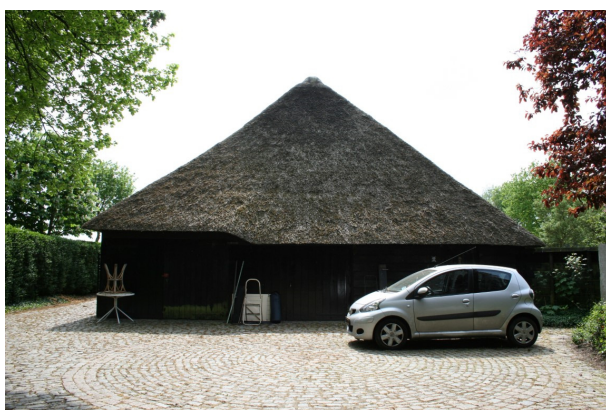
*Achtergevel*

De achtergevel bestaat uit de kopgevel van het nieuwere gedeelte en, terugliggend, een kort stukje van de langsgevel van het oudere gedeelte. De kopgevel bevat links de dubbele deur die de zijlangsdeel markeert. Daarnaast bevindt zich een lagere dubbele deur, geheel rechts een loopdeur. Ook hier zijn deuren en gehengen van recente aard. Het korte stuk van het oudere gedeelte van de schuur is blind.

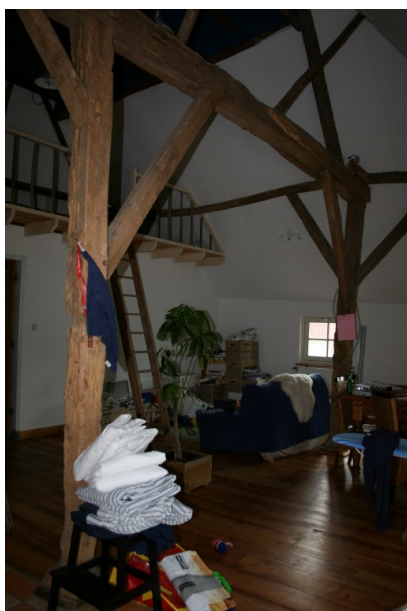
In dit specifieke geval is de beschreven constructie zowel in het oudere als in het nieuwere gedeelte van de schuur aanwezig. In het oudere gedeelte bevinden zich drie grotendeels eikenhouten gebinten, die zijn voorzien van telmerken in rood krijt. Doorgaans worden dergelijke telmerken aangetroffen op zestiende-eeuwse en begin zeventiende-eeuwse constructies. De staanders bevinden zich op houten stijlzolen, die op gemetselde poeren liggen. Korbelen zijn deels oorspronkelijk, deels vernieuwd. Het middelste gebint heeft een gevorkte ankerbalk. In de noordwestelijke staander zijn sporen van deeldeuren aanwezig: een ijzeren duim en een sleuf voor de sluiting van een deur. De duim bevindt zich aanzienlijk hoger dan de huidige dubbele deur in de gevel. Ook kan uit de situatie worden opgemaakt dat het gebouw aan deze zijde een ingesneden hoek had (al dan niet met overstek). Op de gebinten zijn A-spanten van naaldhout geplaatst, waarop gordingen rusten. Tussen de gordingen zijn gipsplaten aangebracht. Van een schuurinrichting is geen sprake meer, omdat dit gedeelte van het gebouw in gebruik is als verblijfsruimte.

*Gebint in het oudere gedeelte*

Het strekt tot de aanbeveling om nader historisch onderzoek te doen naar de Vlaamse schuur. De constructies van de beide delen van de schuur dragen sporen die mogelijk wijzen op een hoge ouderdom. Een dendrochronologisch onderzoek kan exact uitsluitsel geven over de kapdatum van het gebruikte hout. Een bouwhistorisch onderzoek dat wordt gekoppeld aan het dendrochronologisch onderzoek kan meer vertellen over de bouwgeschiedenis en de betekenis van het gebouw voor de gemeente Oosterhout.

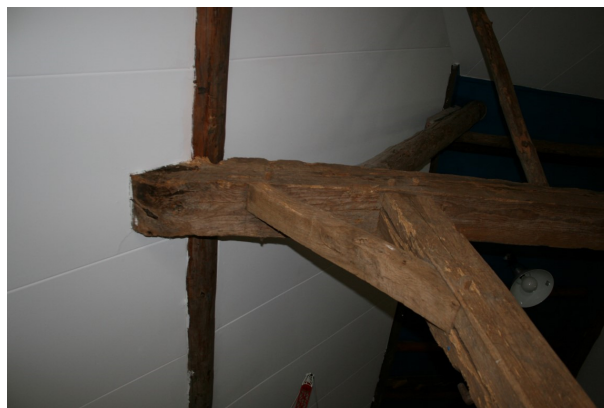
Dat het gebouw een Vlaamse schuur is, blijkt in de eerste plaats uit de dragende gebintconstructie binnen. Om het mogelijk te maken dat volle karren via de zijlansdeel het gebouw in konden rijden, was er voldoende vrije hoogte nodig. Dat werd bereikt door een rij gebinten voorzien van een dekbalk. Aan de andere zijde werden de gebinten uitgevoerd met de meer standaard ankerbalk. De gebinten werden onderling gekoppeld door gebintplaten.

*Dekbalk van hetzelfde gebint*

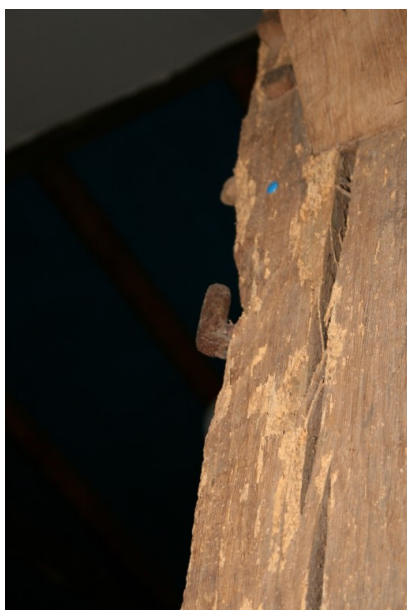
*Duim in de staander*

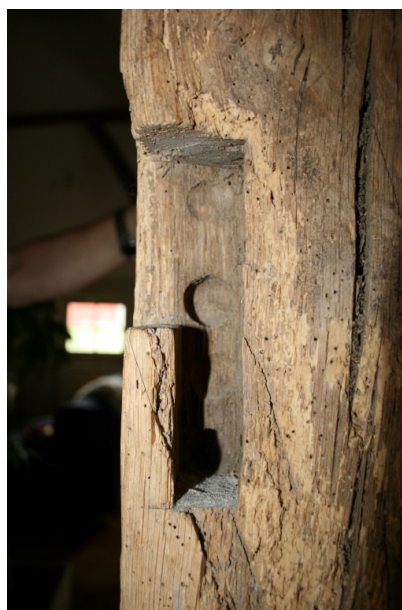
*Sleuf in dezelfde staander*

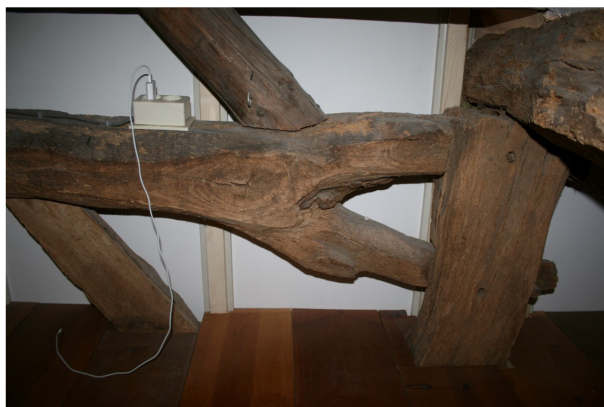
*Gevorkte ankerbalk*

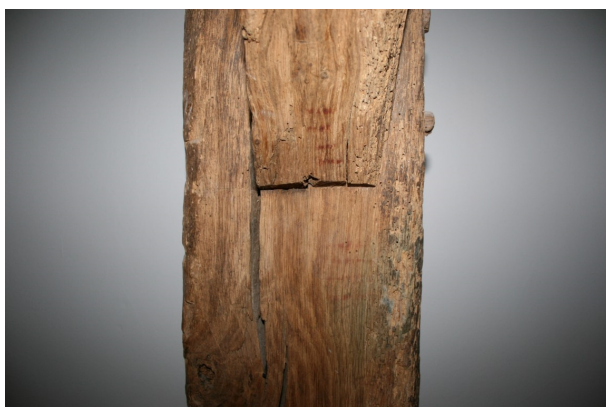
*Telmerk IIII in rood krijt*

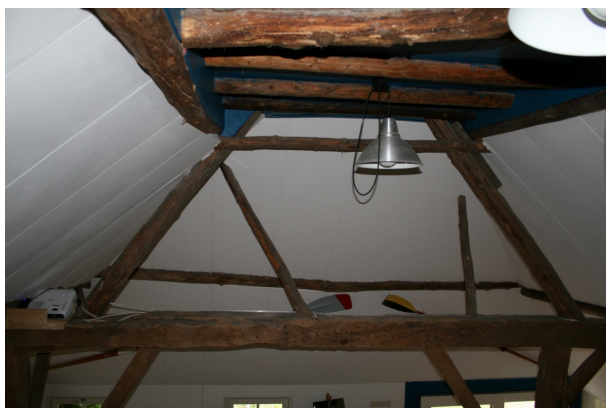
*A-spant in naalddhout*

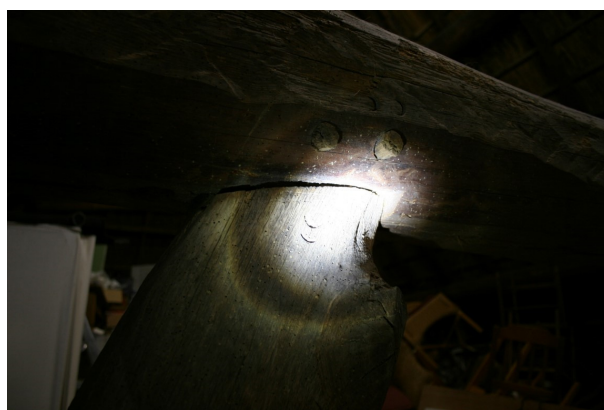
De gebintconstructie van het nieuwere gedeelte bestaat eveneens deels uit eikenhout. Dit geldt in ieder geval voor de staanders, die ook zijn voorzien van stijlzolen en gemetselde poeren, en de korbelen. De dwarsliggers (dekbalk/ankerbalk) zijn van zachter naaldhout. Op een van de korbelen is een telmerk van gehakte halve maantjes aangetroffen. Dit telmerk en sporen op de balken laten zien dat het vermoedelijk om een hergebruikte, oudere constructie gaat. Op de gebinten staan A-spanten van rondhout (naaldhout), waarop eveneens rondhouten gordingen rusten, die de daksporen en rietlatten dragen. Ook in dit gedeelte is geen oude schuurinrichting meer herkenbaar. Het gedeelte met de grote glaspui is in gebruik als atelier, de rest heeft een opslagfunctie.

*Telmerk CC*

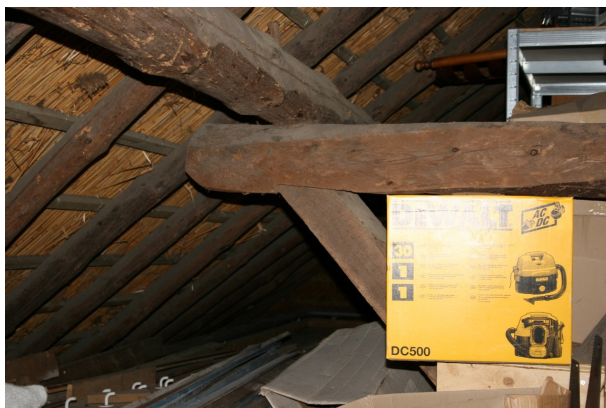
*Dekbalk van naaldhout*

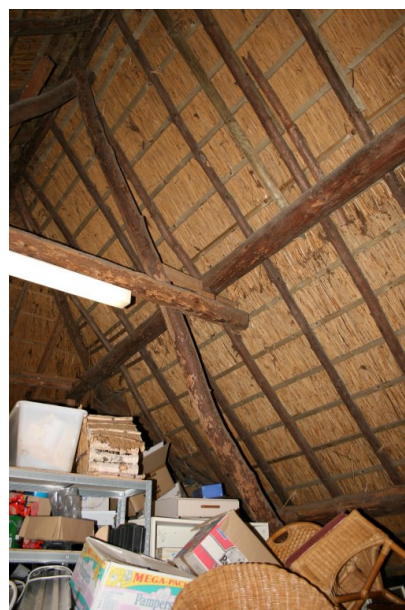
*Kapconstructie van naaldhout*
