# **VERKENNEND BODEMONDERZOEK**

**Conform NEN 5740 / NEN 5707**

**Bossepad 1, Haren**

Rapportnummer : 222-HBo1-vo-voa-v1

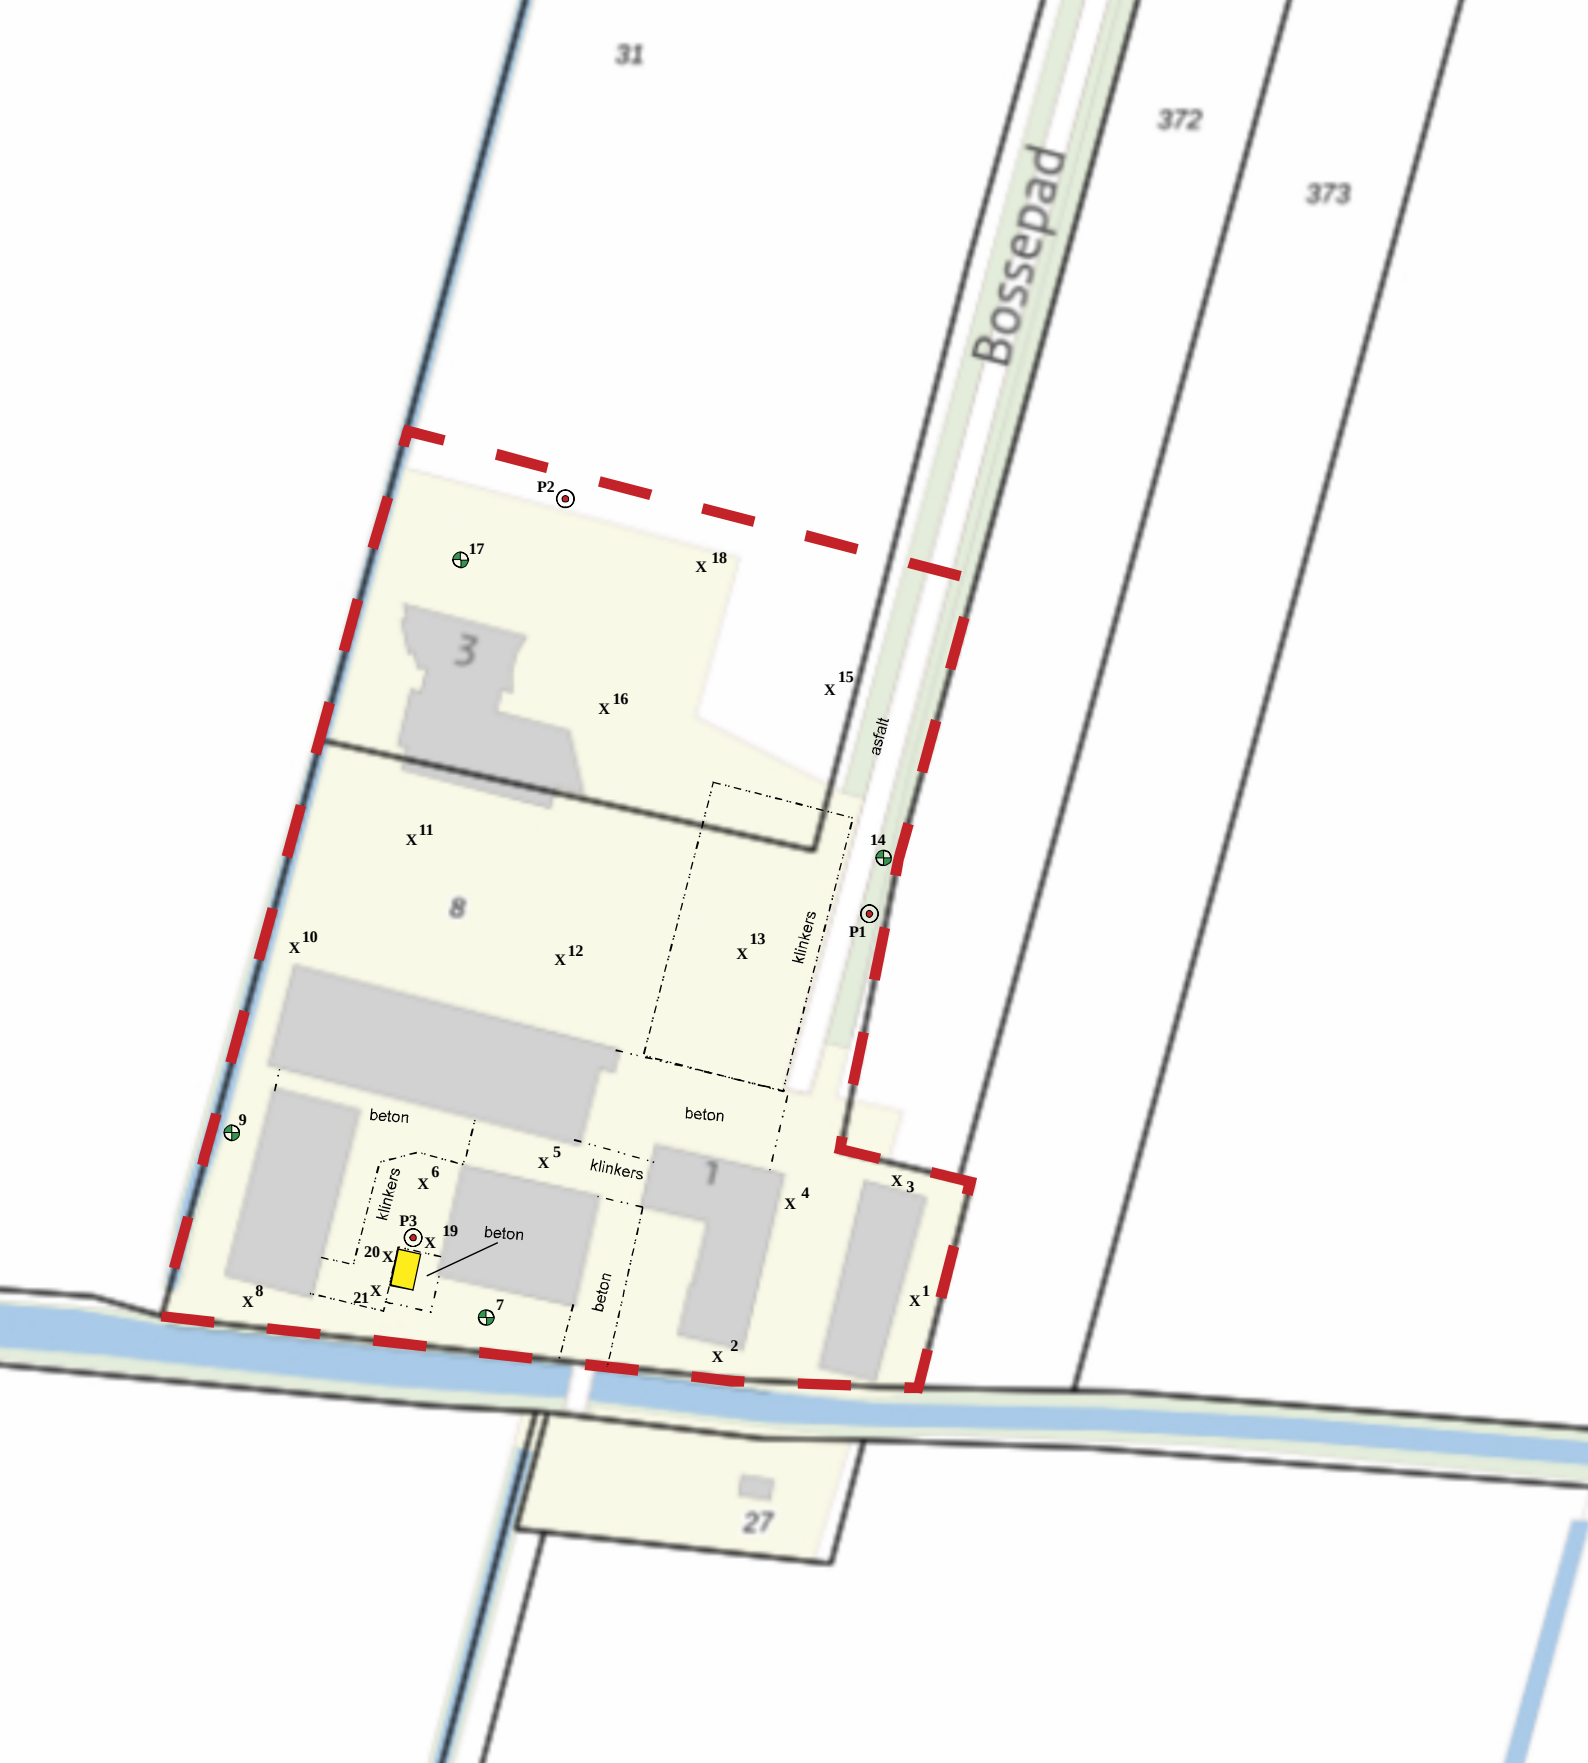
De boorpunten zijn aangegeven op de tekening in bijlage 1a.
