# Verkennd bodemonderzoek Dorpstraat 15/GED Lithoijen

## Dorpstraat 15/GED Lithoijen

Aeres Milieu Projectnummer : AM21105  
Status rapport : Definitief (versie 2)  
Datum : 3 maart 2022

Opdrachtgever : Bevo Hondenvoeding  
Dorpsstraat 17  
5396 PG Lithoijen

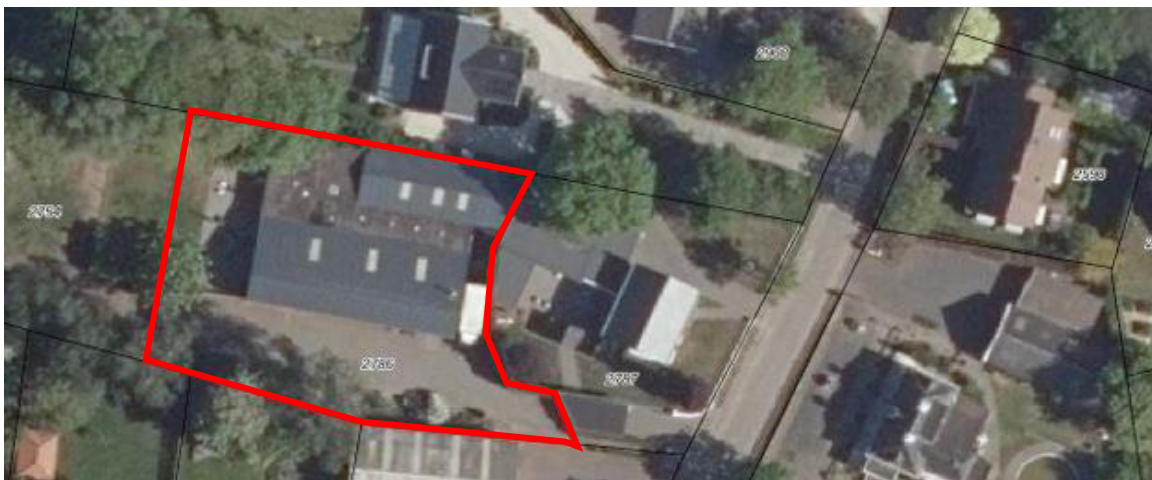
Afbeelding 1: globale begrenzing onderzoekslocatie (Bron luchtfoto: pdok-viewer)

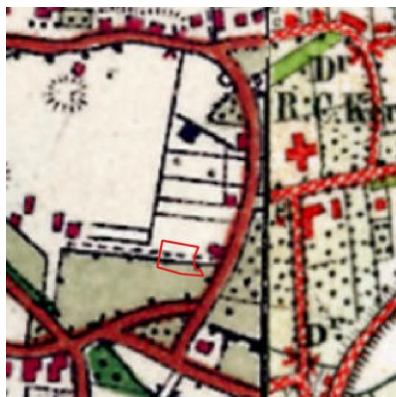
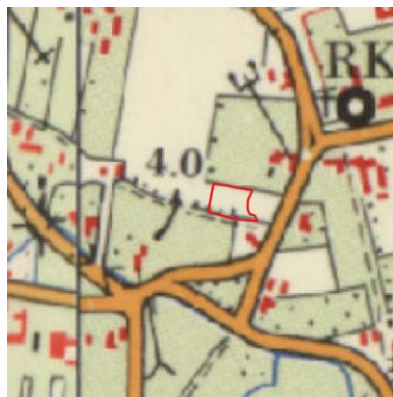
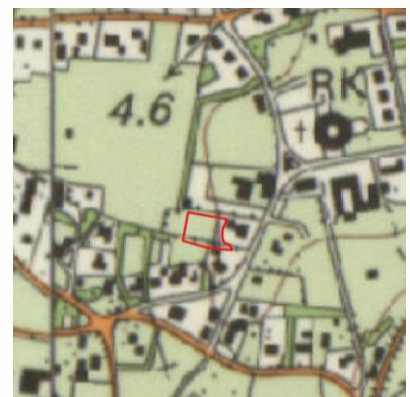
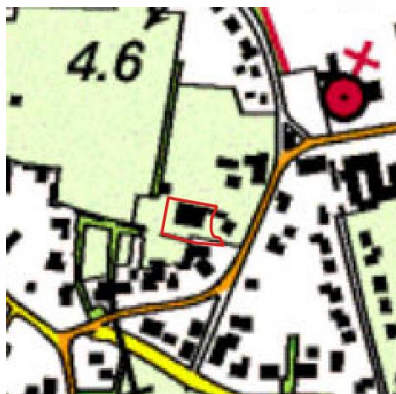
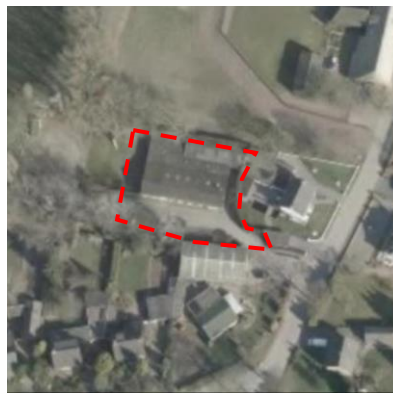
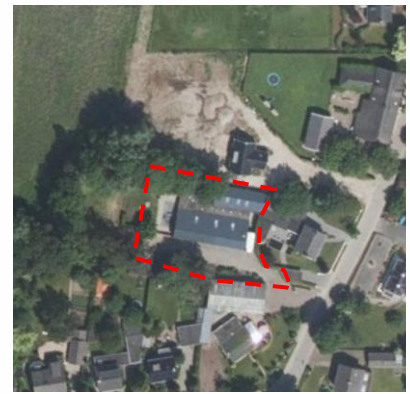
In het kader van het vooronderzoek is historisch kaartmateriaal bestudeerd. Uit kaartmateriaal van de geraadpleegde historische kaarten is af te leiden dat de onderzoekslocatie tot eind jaren tachtig van de 20<sup>ste</sup> eeuw in gebruik was als weiland. Oostelijk nabij de Dorpsstraat is van oudsher een woning aanwezig welke omstreeks 1970-1980 vernieuwd is: In deze periode is ook een toename van de bebouwing in het centrum zichtbaar met de bouw van het pand op de huidige onderzoekslocatie. Omstreeks 2015-2016 is noordelijk een nieuwe woning gebouwd. Tevens is omstreeks 2015 zichtbaar dat de dakbedekking ter plaatse van het plangebied vervangen is.

Afbeelding 2: geraadpleegde historische kaarten (Bron kaarten: topotijdreis.nl)

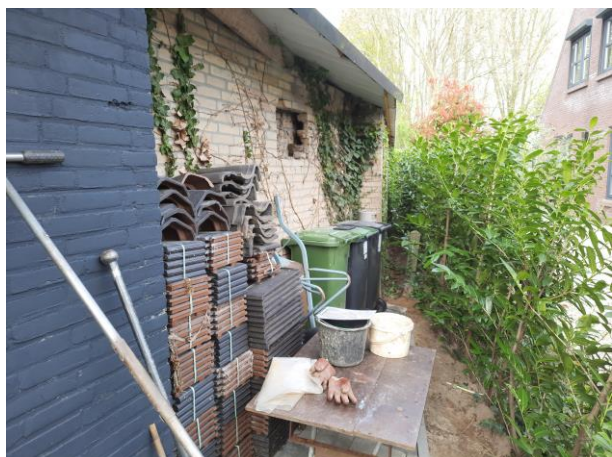
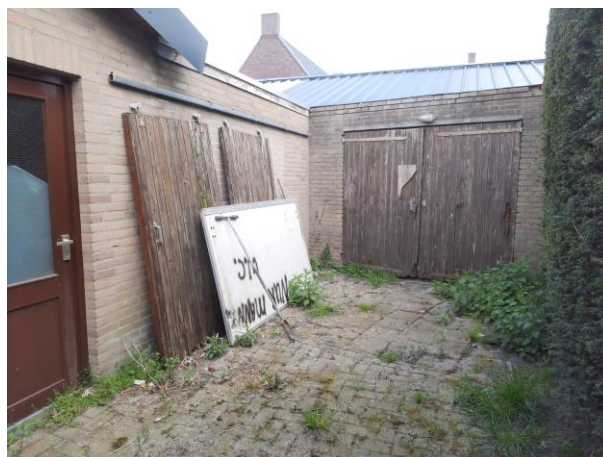
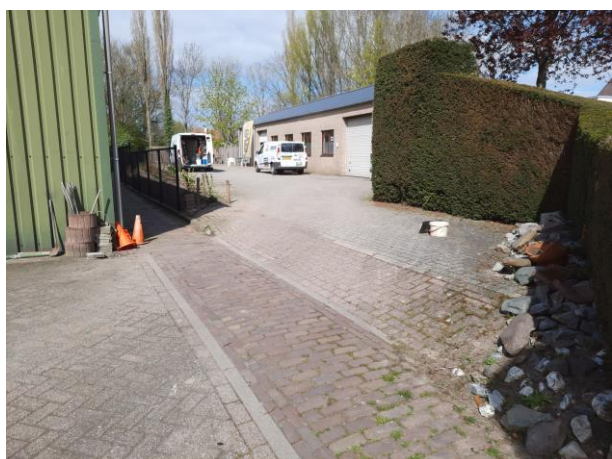
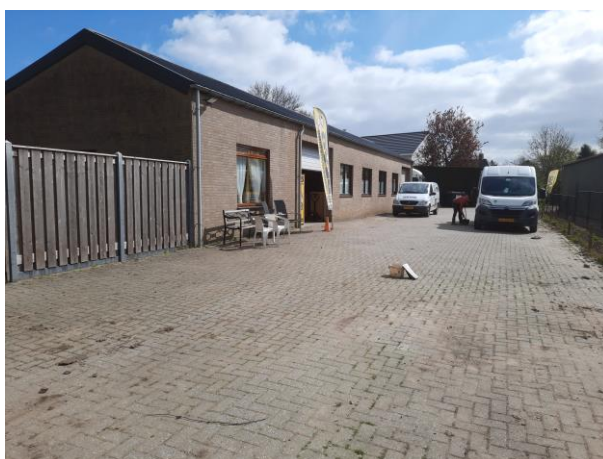
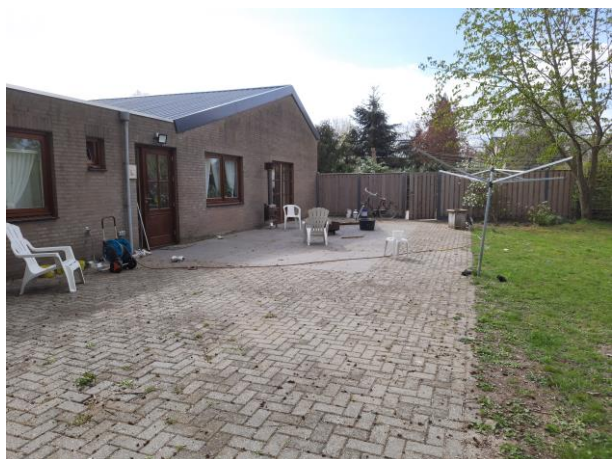
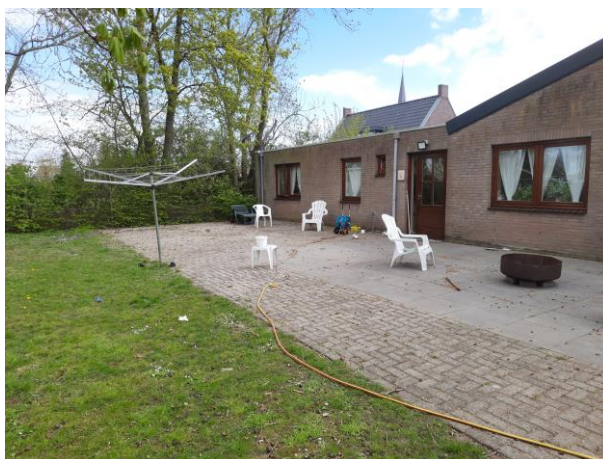
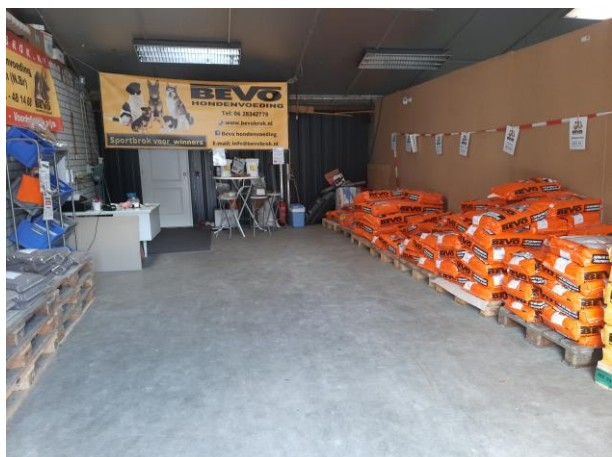
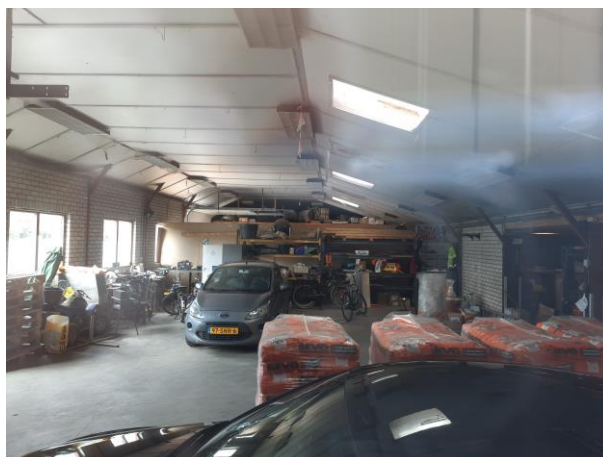
Foto's onderzoekslocatie

Het grootste gedeelte van het perceel is bebouwd en voorzien van een sandwichpanelen dakbedekking. Inpandig vindt opslag van hondenvoeding plaats op een betonverharding. Rondom de bebouwing is een betonklinker- en kleine tegelverharding aanwezig. Noordwestelijk van het pand is een terras (betonklinkers en tegels met een klein grasveldje aanwezig. In zuidoostelijke richting is het perceel ca. 30 cm aflopend naar het belendend perceel.

Tijdens de veldinspectie is visueel op het maaiveld geen asbestverdacht materiaal aangetroffen. Er zijn geen waarnemingen gedaan die wijzen op de aanwezigheid van bodemverontreinigingen of bronnen van verontreinigingen. Een fotoreportage van de onderzoekslocatie is opgenomen in bijlage 2 met de fotopuntlocaties op de situatietekening in bijlage 3.

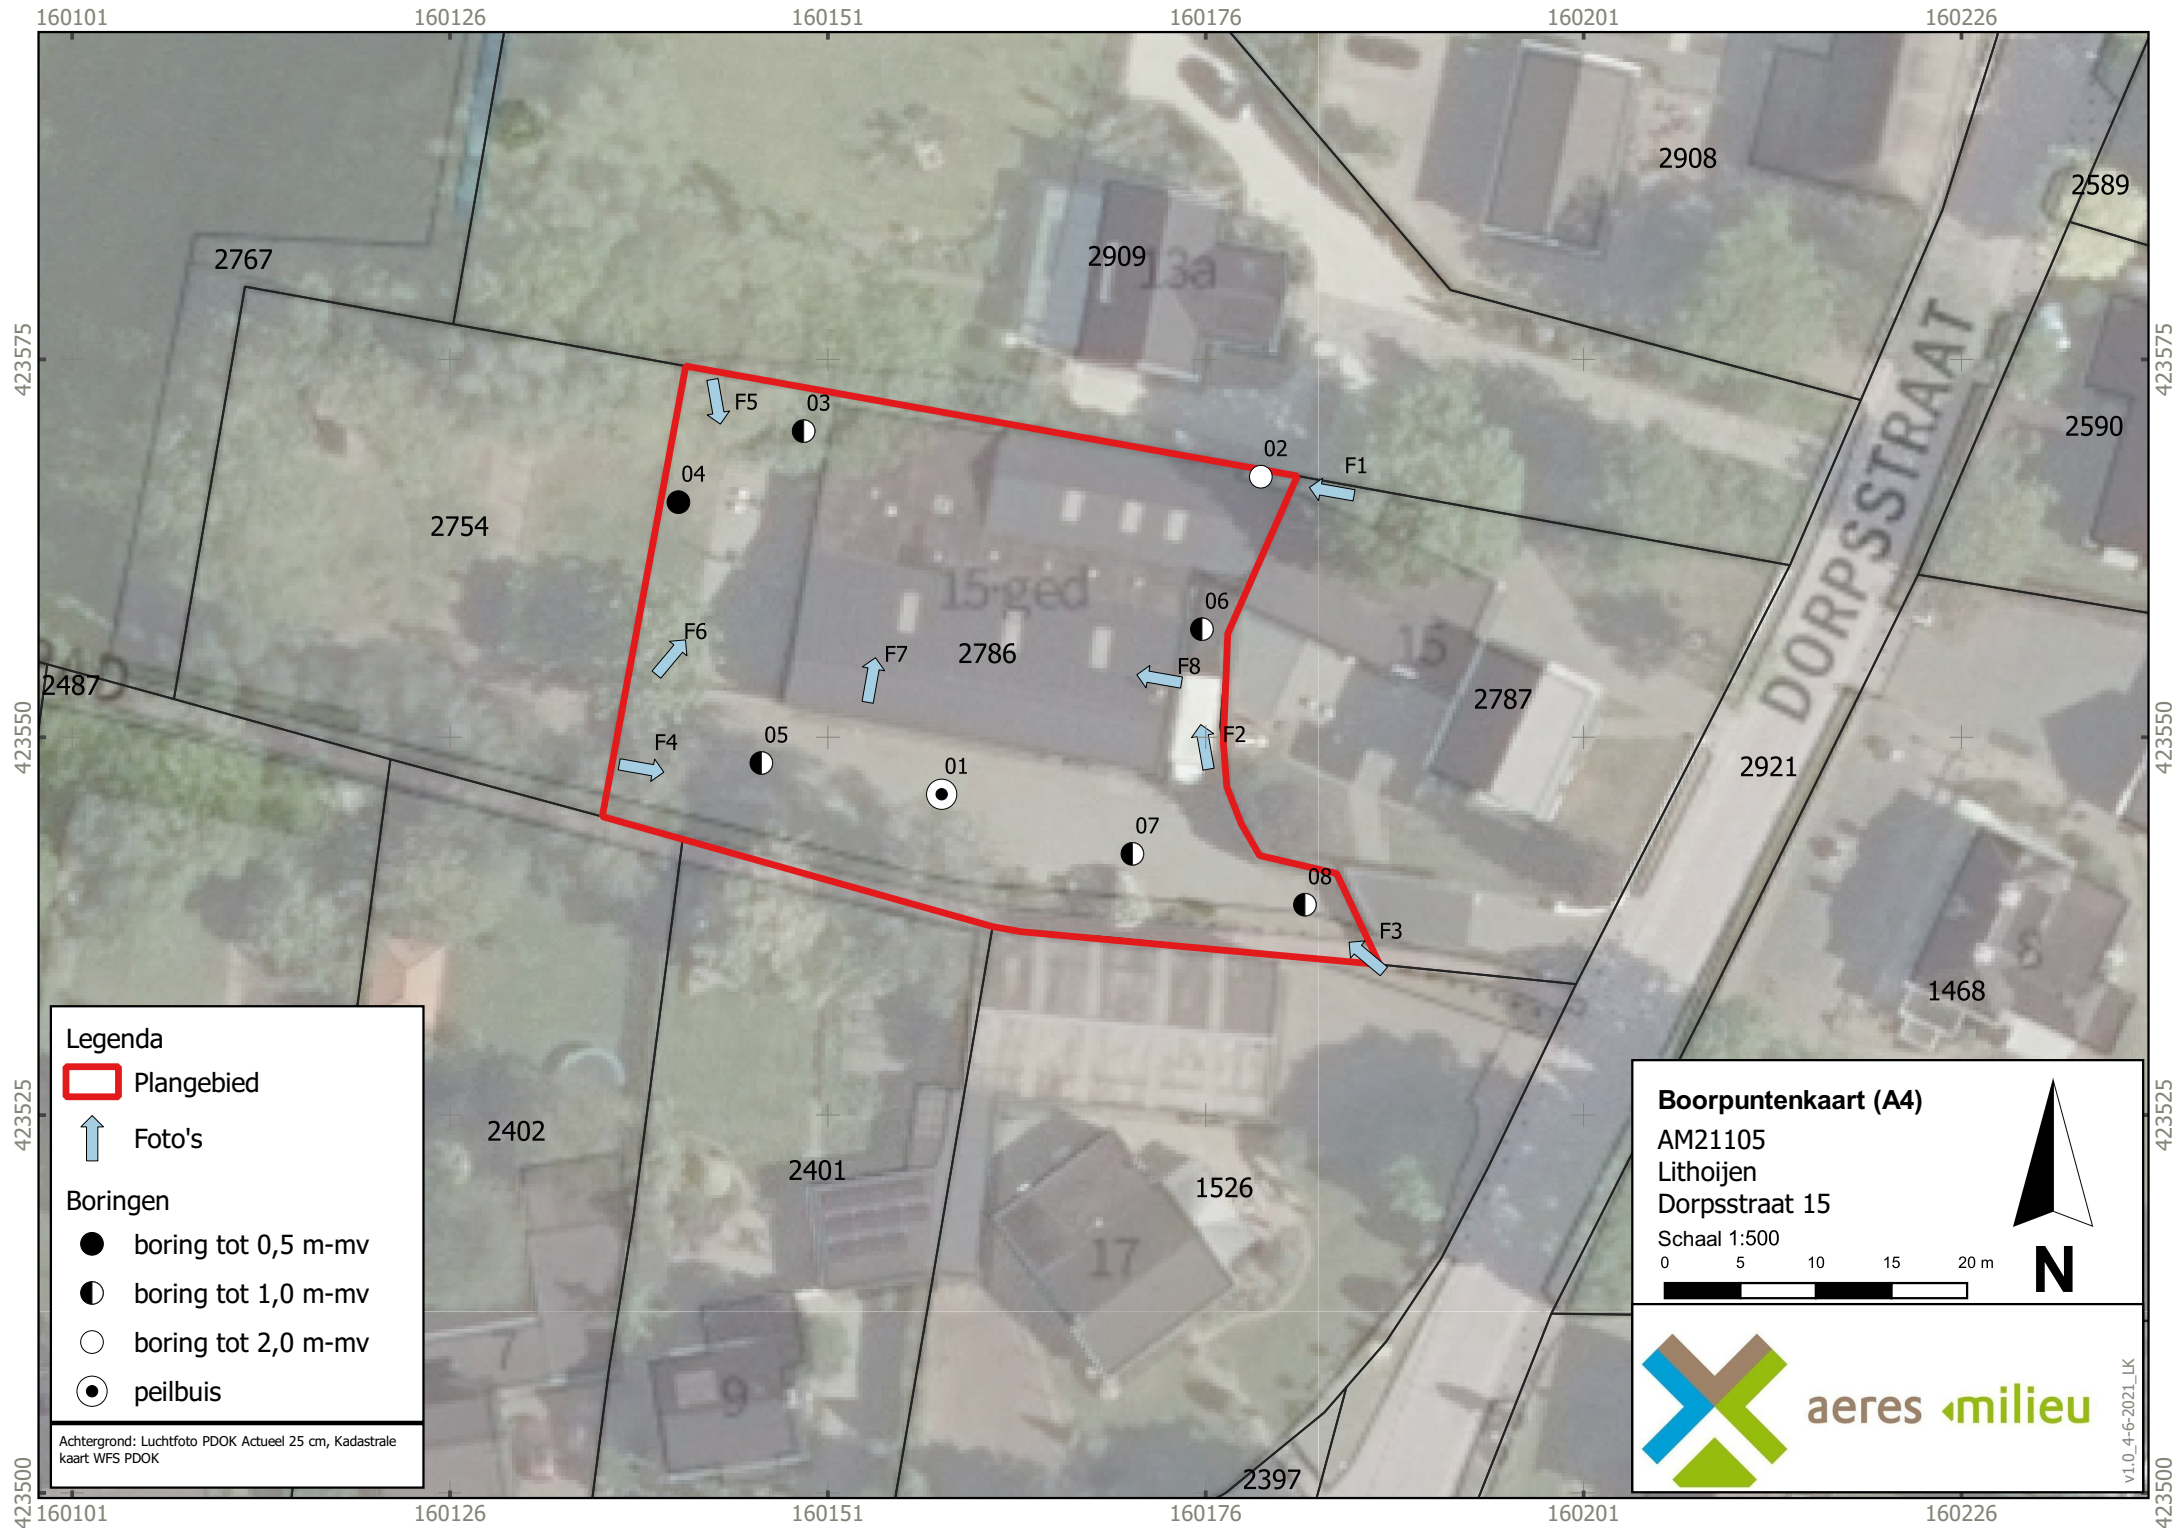
Situatietekening met boorpuntlocaties

Op basis van de zintuiglijke waarnemingen en de bodemopbouw heeft laagsgewijze bemonstering plaatsgevonden. De uitkomende grond en alle zintuiglijk waargenomen bijzonderheden zijn per boring beschreven in de profielbeschrijvingen (zie bijlage 4). De boorpuntlocaties zijn opgenomen in bijlage 3.

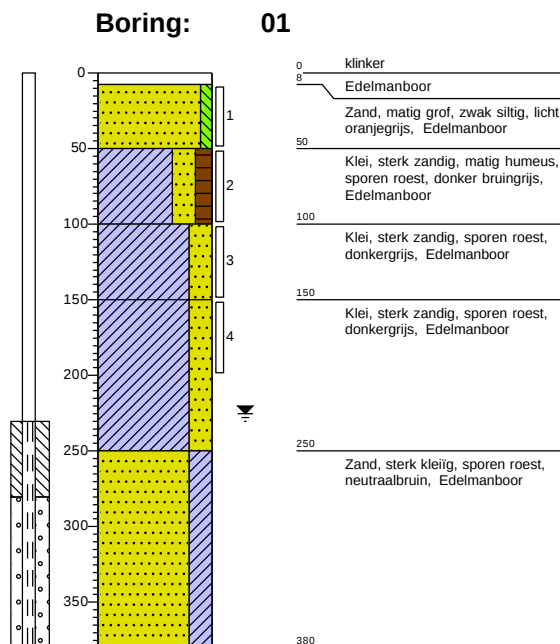
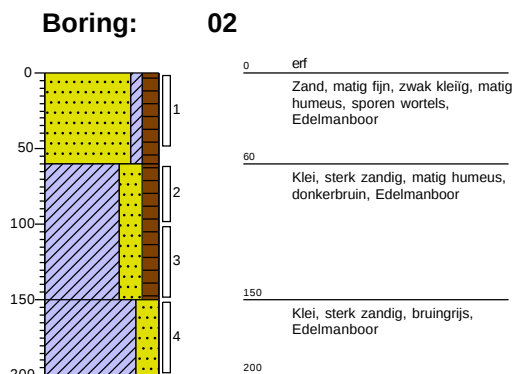
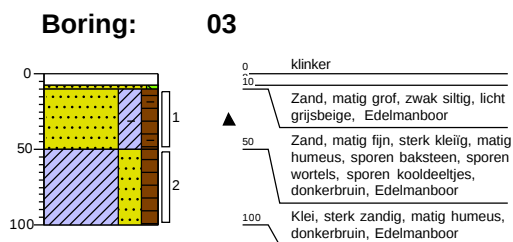
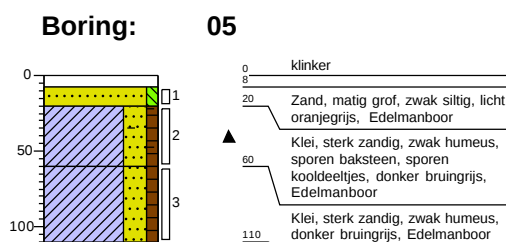
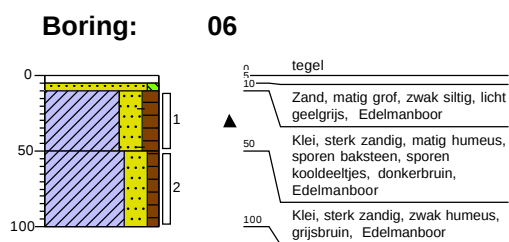
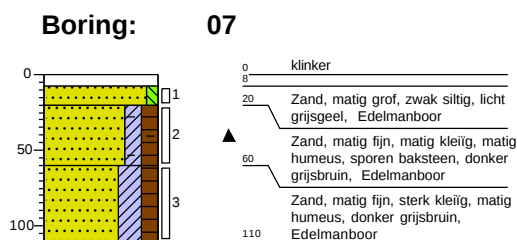
Boorprofielen en zintuiglijke waarnemingen

In tabel 4.1 zijn de boringen beschreven waarin zintuiglijk afwijkingen zijn geconstateerd.

Tabel 4.1: Overzicht zintuiglijke afwijkingen
