## RISICOANALYSE ONTPLOFBARE OORLOGSRESTEN

**'RAVENSTEIN-DEURSEN'**

**DOCUMENTCODE:** 209-021-RA-01

## **Management Samenvatting**

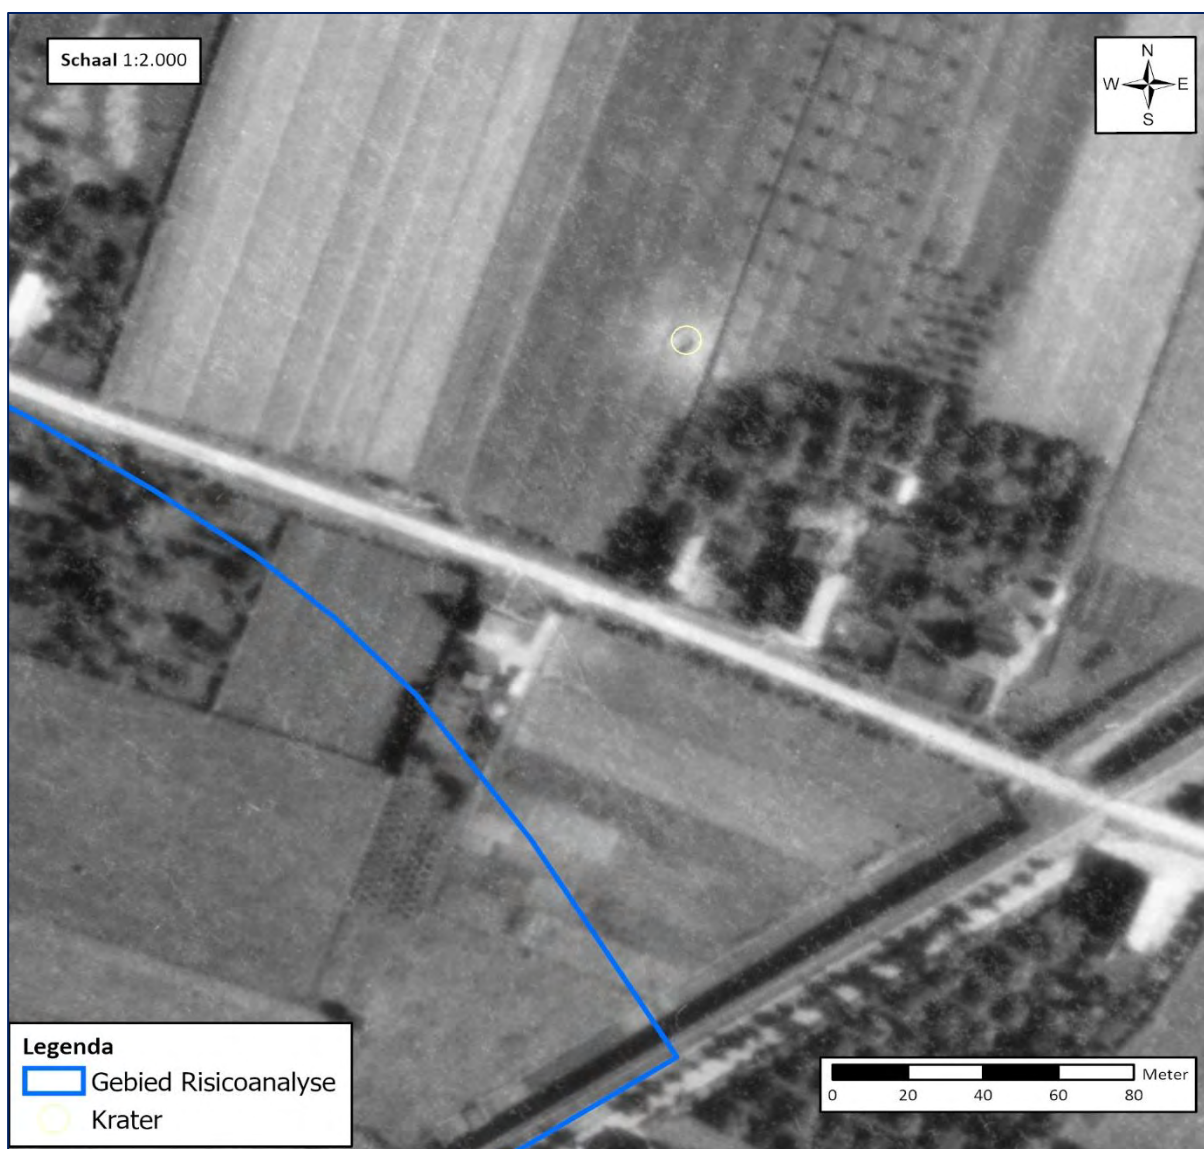
**Figuur 6:** Oorlogsschade ten gevolge van het bombardement van 1 september 1944.

Op de feitenkaart zijn tevens twee kraters aangestipt ten oosten van het onderzoeksgebied. Ook deze zijn via luchtfotoanalyse nader geanalyseerd. Op de bij ECG voorhanden luchtopnames, zijn niet twee kraters zichtbaar, maar slechts één. Waarschijnlijk is bij de luchtfotoanalyse de verstoring net ten noorden van de rand de bomen aangestipt. ECG heeft deze verstoring ook al waargenomen op luchtopnames van mei 1944. De waargenomen krater bevindt zich op ongeveer 120 meter van het onderzoeksgebied. De waargenomen krater is weergegeven op de onderstaande afbeelding.

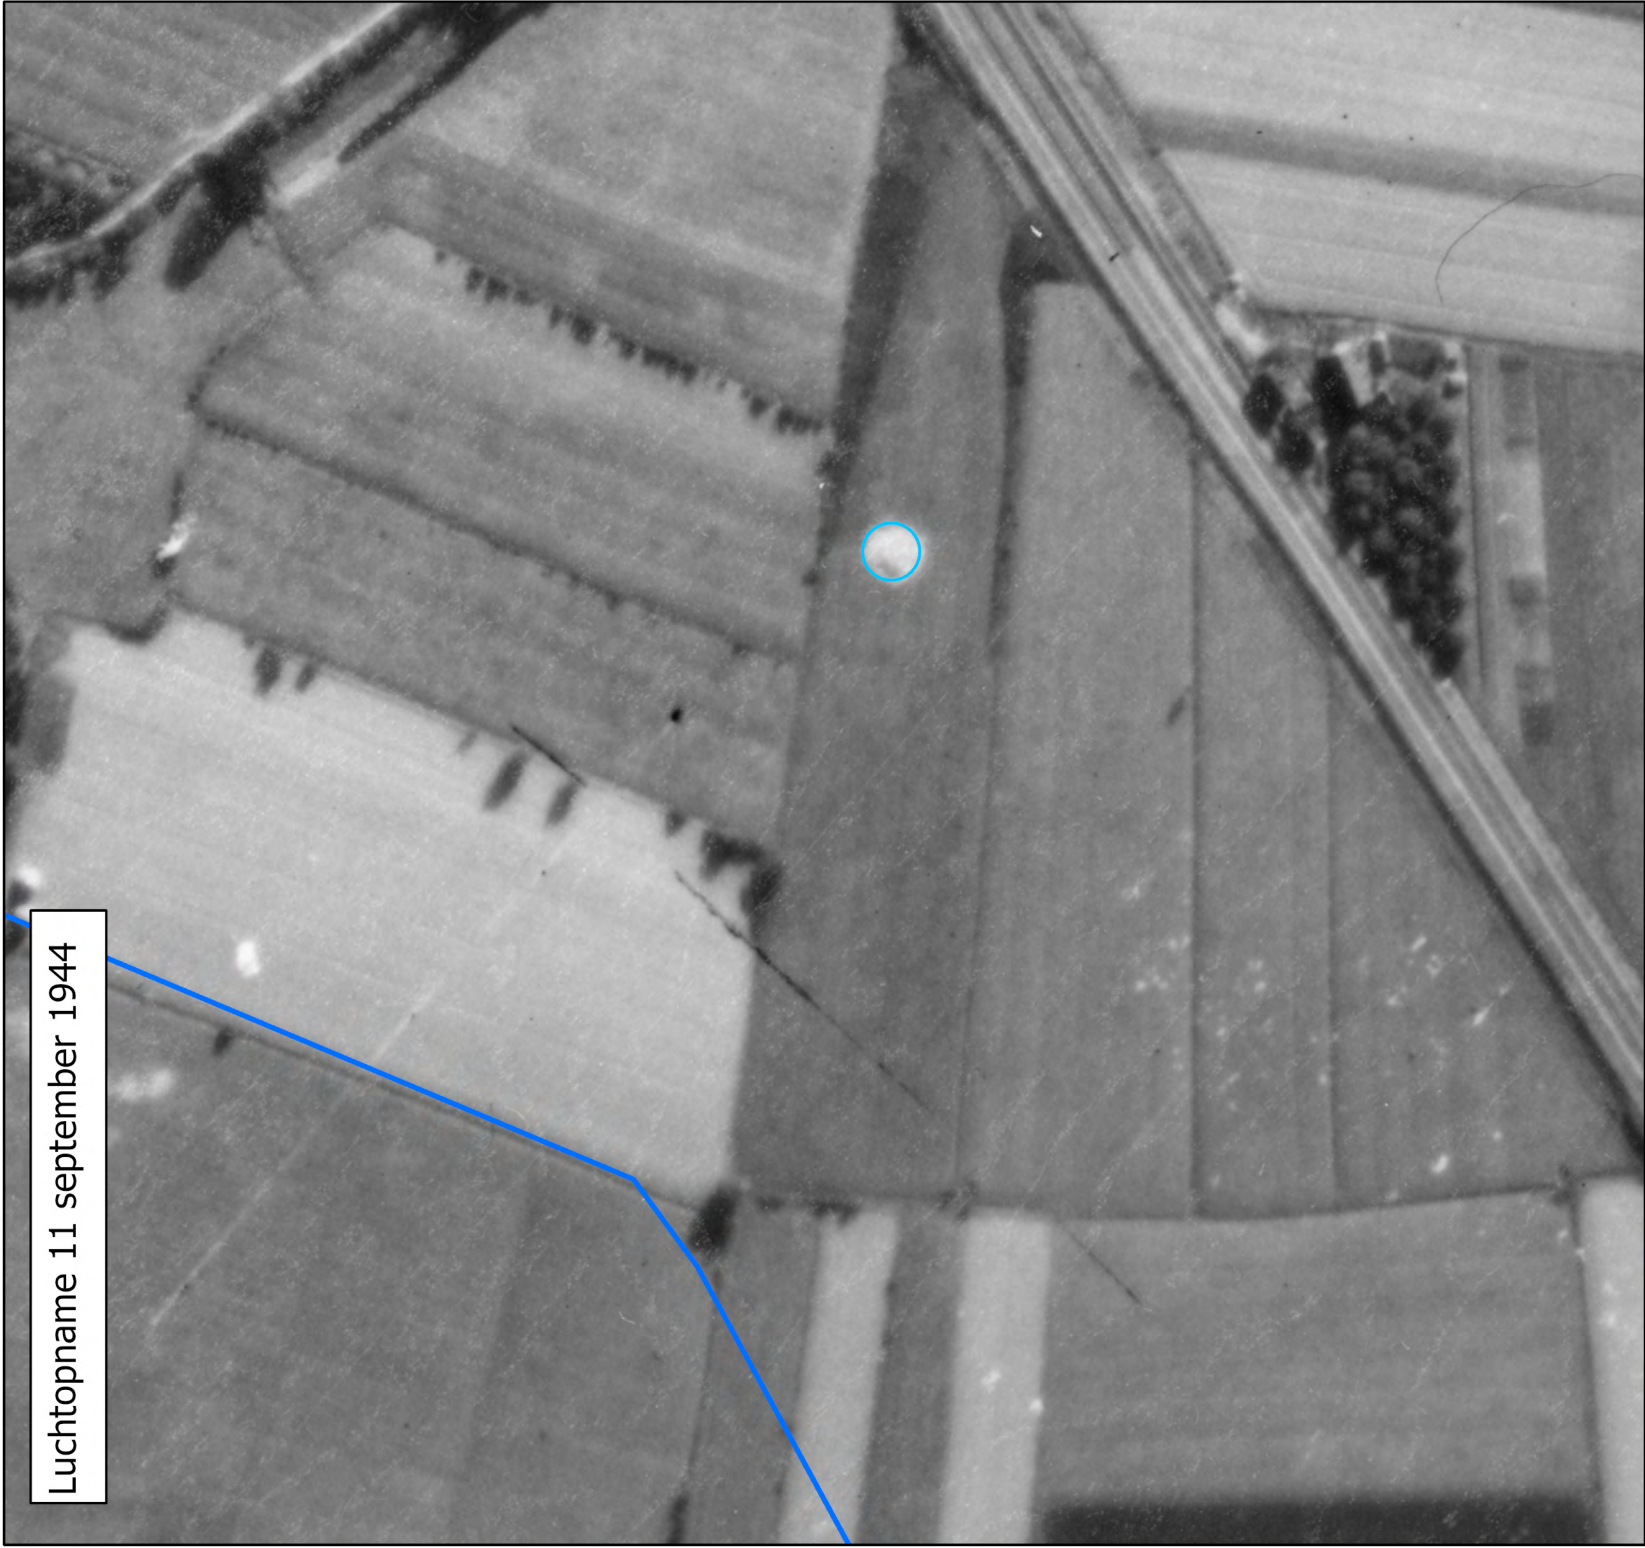
Beeldvergelijking 12 mei 1944 en 11 september 1944

Luchtopname 12 mei 1944

Luchtopname 11 september 1944

Tevens zijn door middel van dezelfde manier van beeldvergelijking de twee kraters die zijn aangestipt door T&A geanalyseerd. Ook hierbij geldt dat de verstoringen al zichtbaar waren op de luchtopnames van mei 1944. Ook deze kunnen daarom niet eenduidig als bomkrater aangemerkt worden en ook deze worden daarom niet verder meegenomen in het onderzoek.

De vergelijkingen van de luchtopnames van 12 mei 1944 en 11 september 1944 is op de volgende pagina weergegeven.

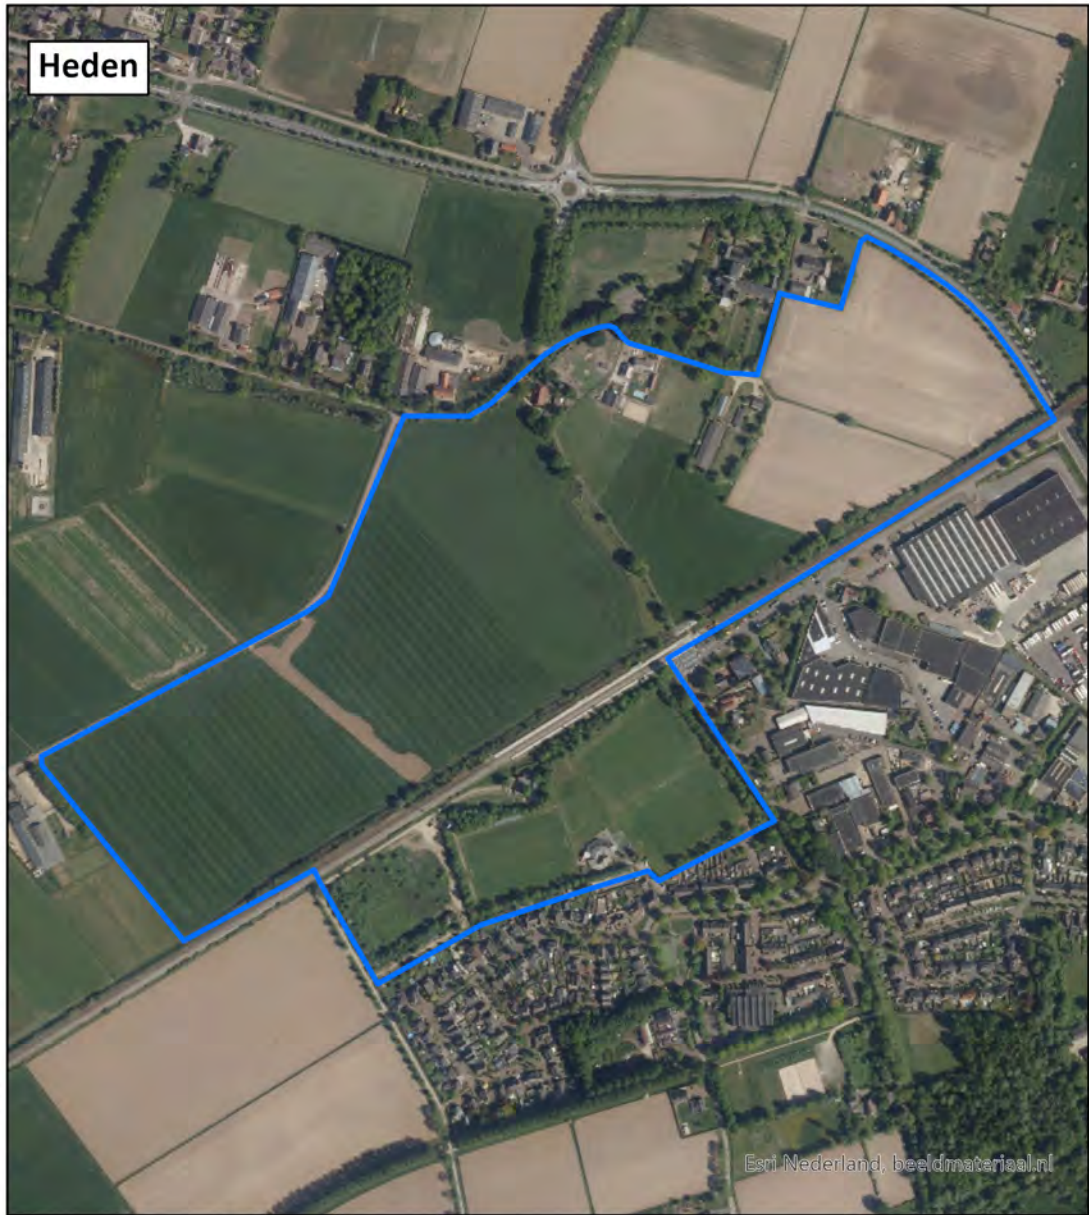
## Beeldvergelijking

getracht een beeld te vormen van de naoorlogse veranderingen. Op de volgende pagina volgt een weergave van de beeldvergelijking. Binnen de contouren van het huidige gebied zijn een aantal zaken zichtbaar. Zo zijn op bijna alle locaties waar zich bomen bevonden, deze bomen gekapt. Binnen die locaties is bebouwing gerealiseerd. Ten tweede lijkt er in het westelijk gedeelte boven de spoorlijn ruilverkaveling plaats te hebben gevonden. Deze zal nader worden besproken in *paragraaf 4.2*. Als laatste zijn er ten zuiden van de spoorlijn sportvelden gerealiseerd met bijbehorende accommodatie.
