**Milieuhygiënisch vooronderzoek NEN 5725**

Stationskwartier

Ravenstein

21-2249-R01AvH

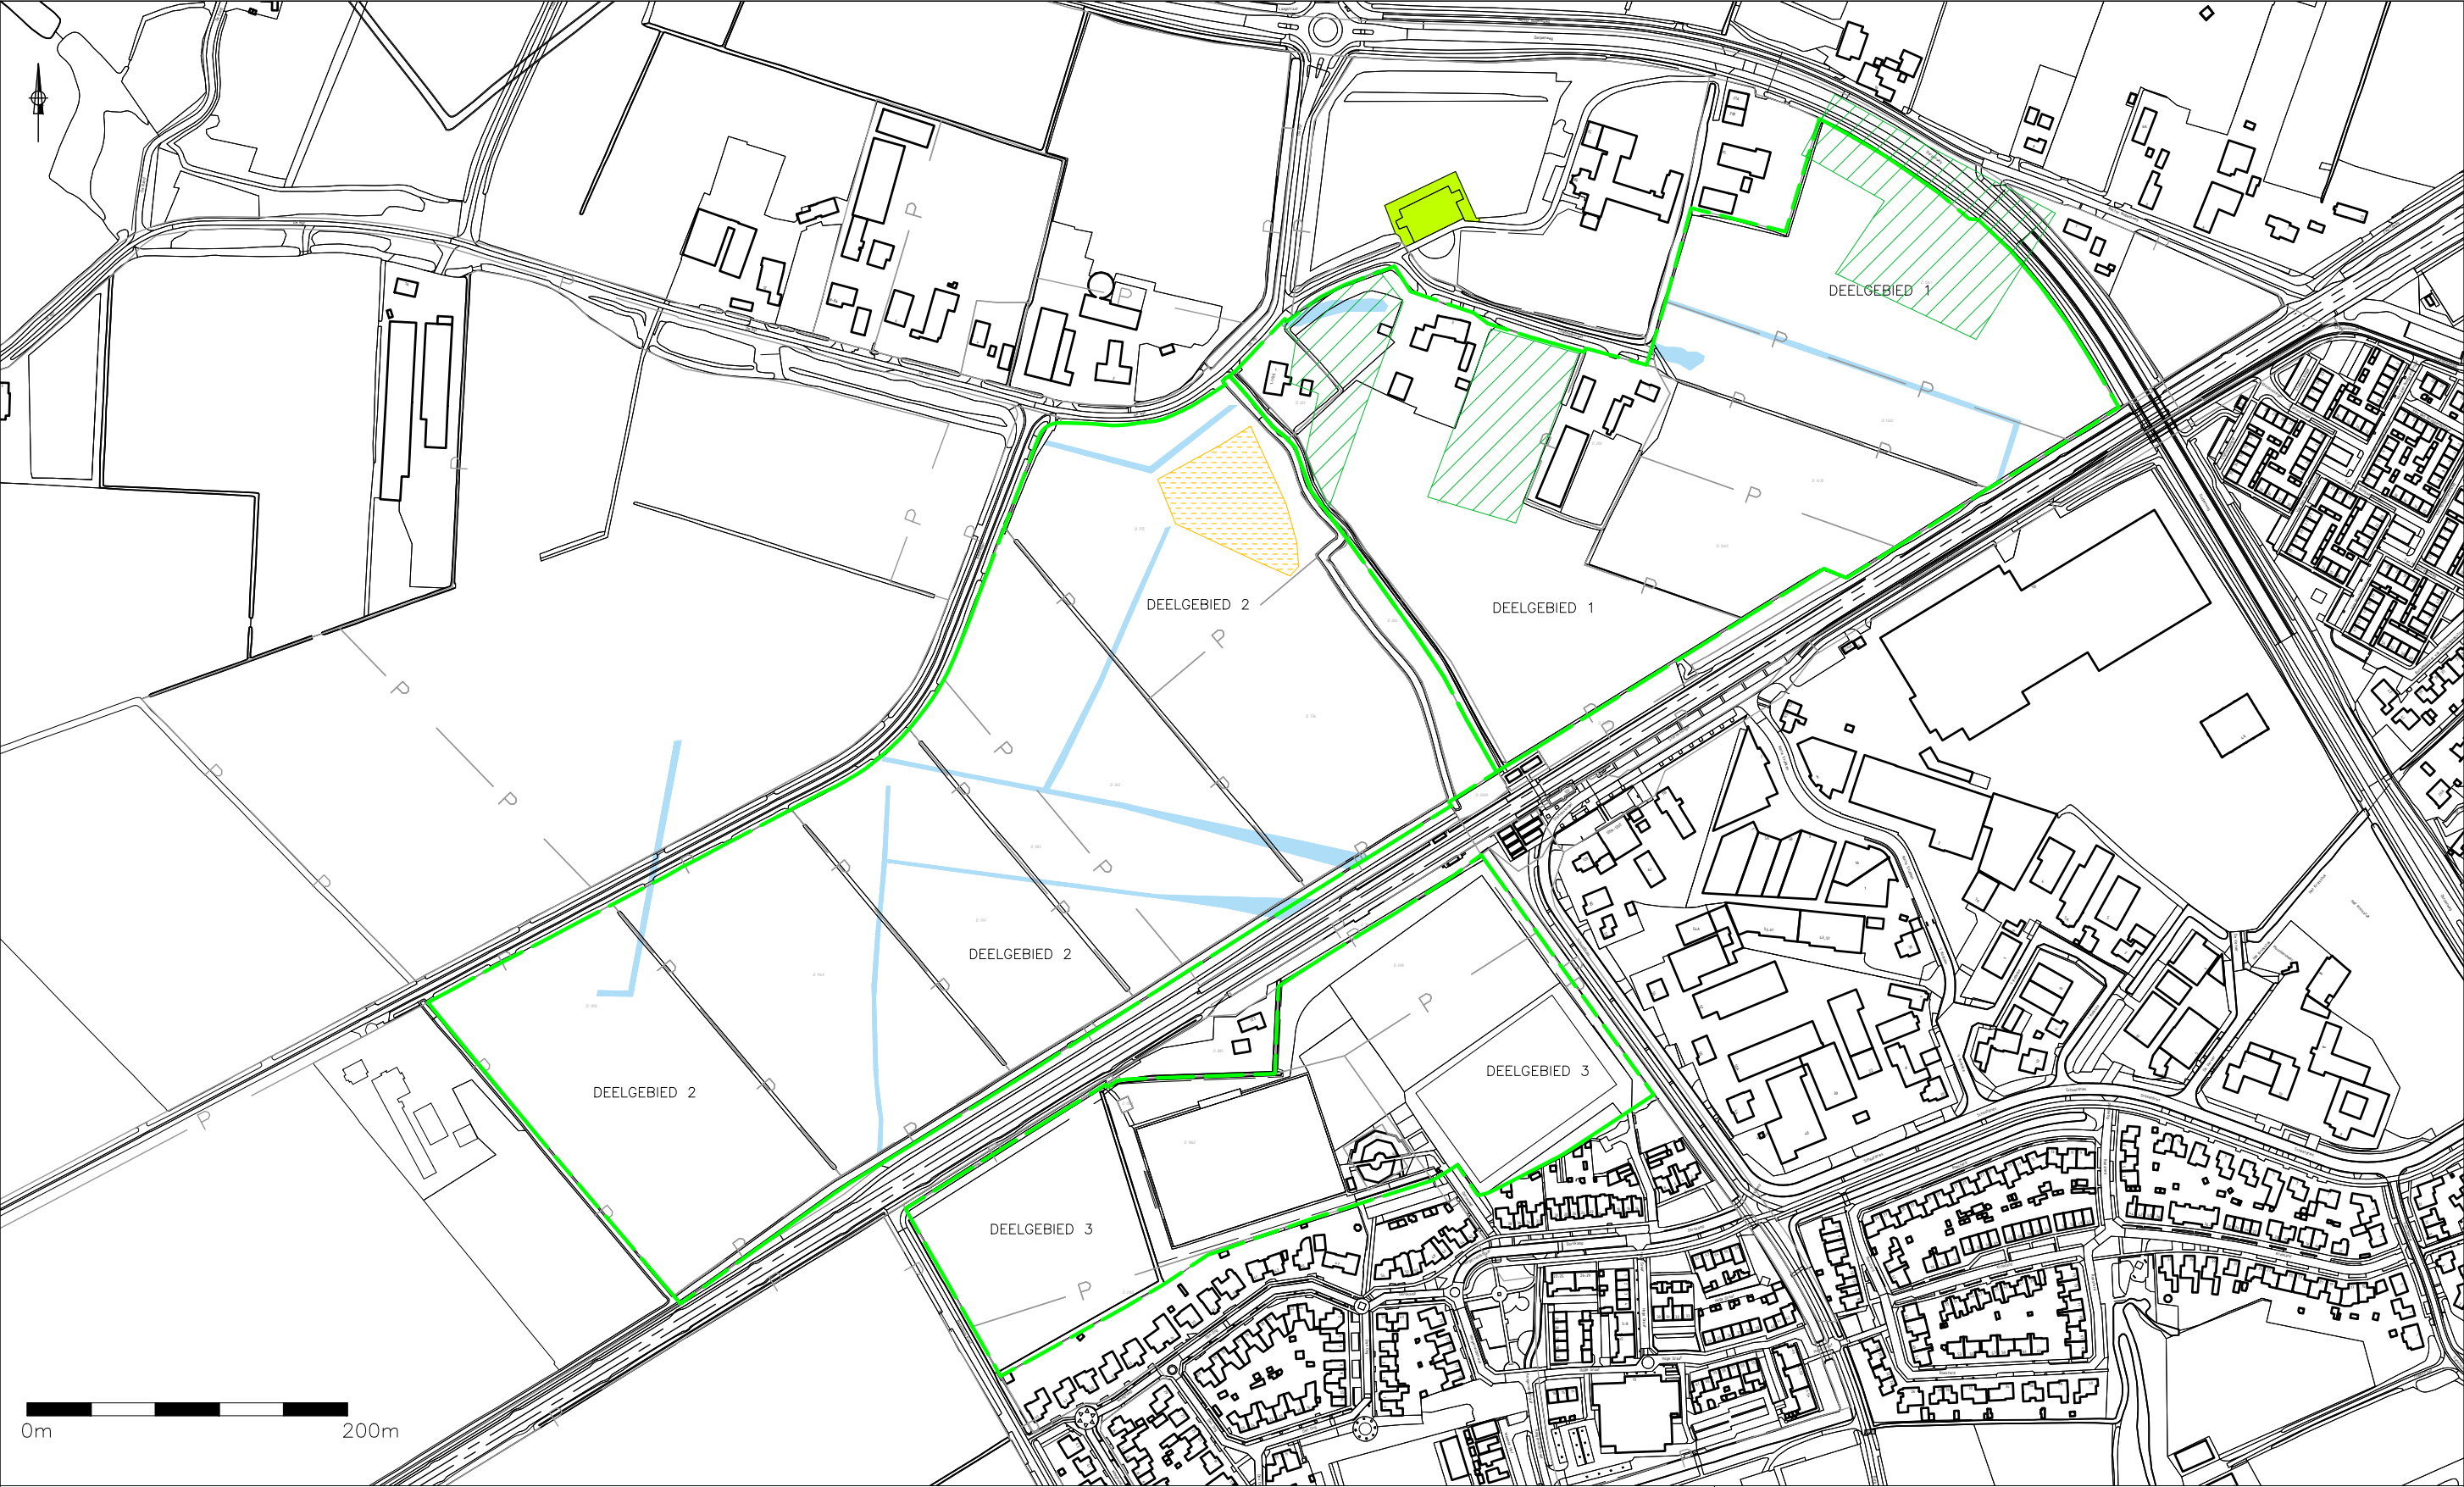
| | TEKENAAR<br>ML | DATUM<br>08-10-2021 | BIJLAGE<br>1.2.1 |

De volgende potentiële bronnen van bodemverontreiniging zijn geïdentificeerd; de ligging hiervan is weergegeven op de situatietekening in bijlage 1.2:

- voormalige boomgaarden (3 stuks ter plaatse van deelgebied 1), verdachte parameters: Organochloorbestrijdingsmiddelen (OCB)
- puinverhardingen (Elleboogstraat 1 en braakliggend terrein aan de Baxenbosstraat), verdachte parameters zware metalen, PAK en asbest
- eventueel aanwezige funderingslagen onder het fietspad en de Baxenbosstraat, verdachte parameters zware metalen, PAK en asbest
- gedempte sloten (3 stuks ter plaatse van deelgebied 1 en 6 stuks ter plaatse van deelgebied 2), verdachte parameters: diverse parameters
- voormalige moeras (ter plaatse van deelgebied 2), verdachte parameters: diverse parameters
- op onverhard maaiveld afwaterende asbestdaken, de zogenaamde druppelzones, verdachte parameters: asbest

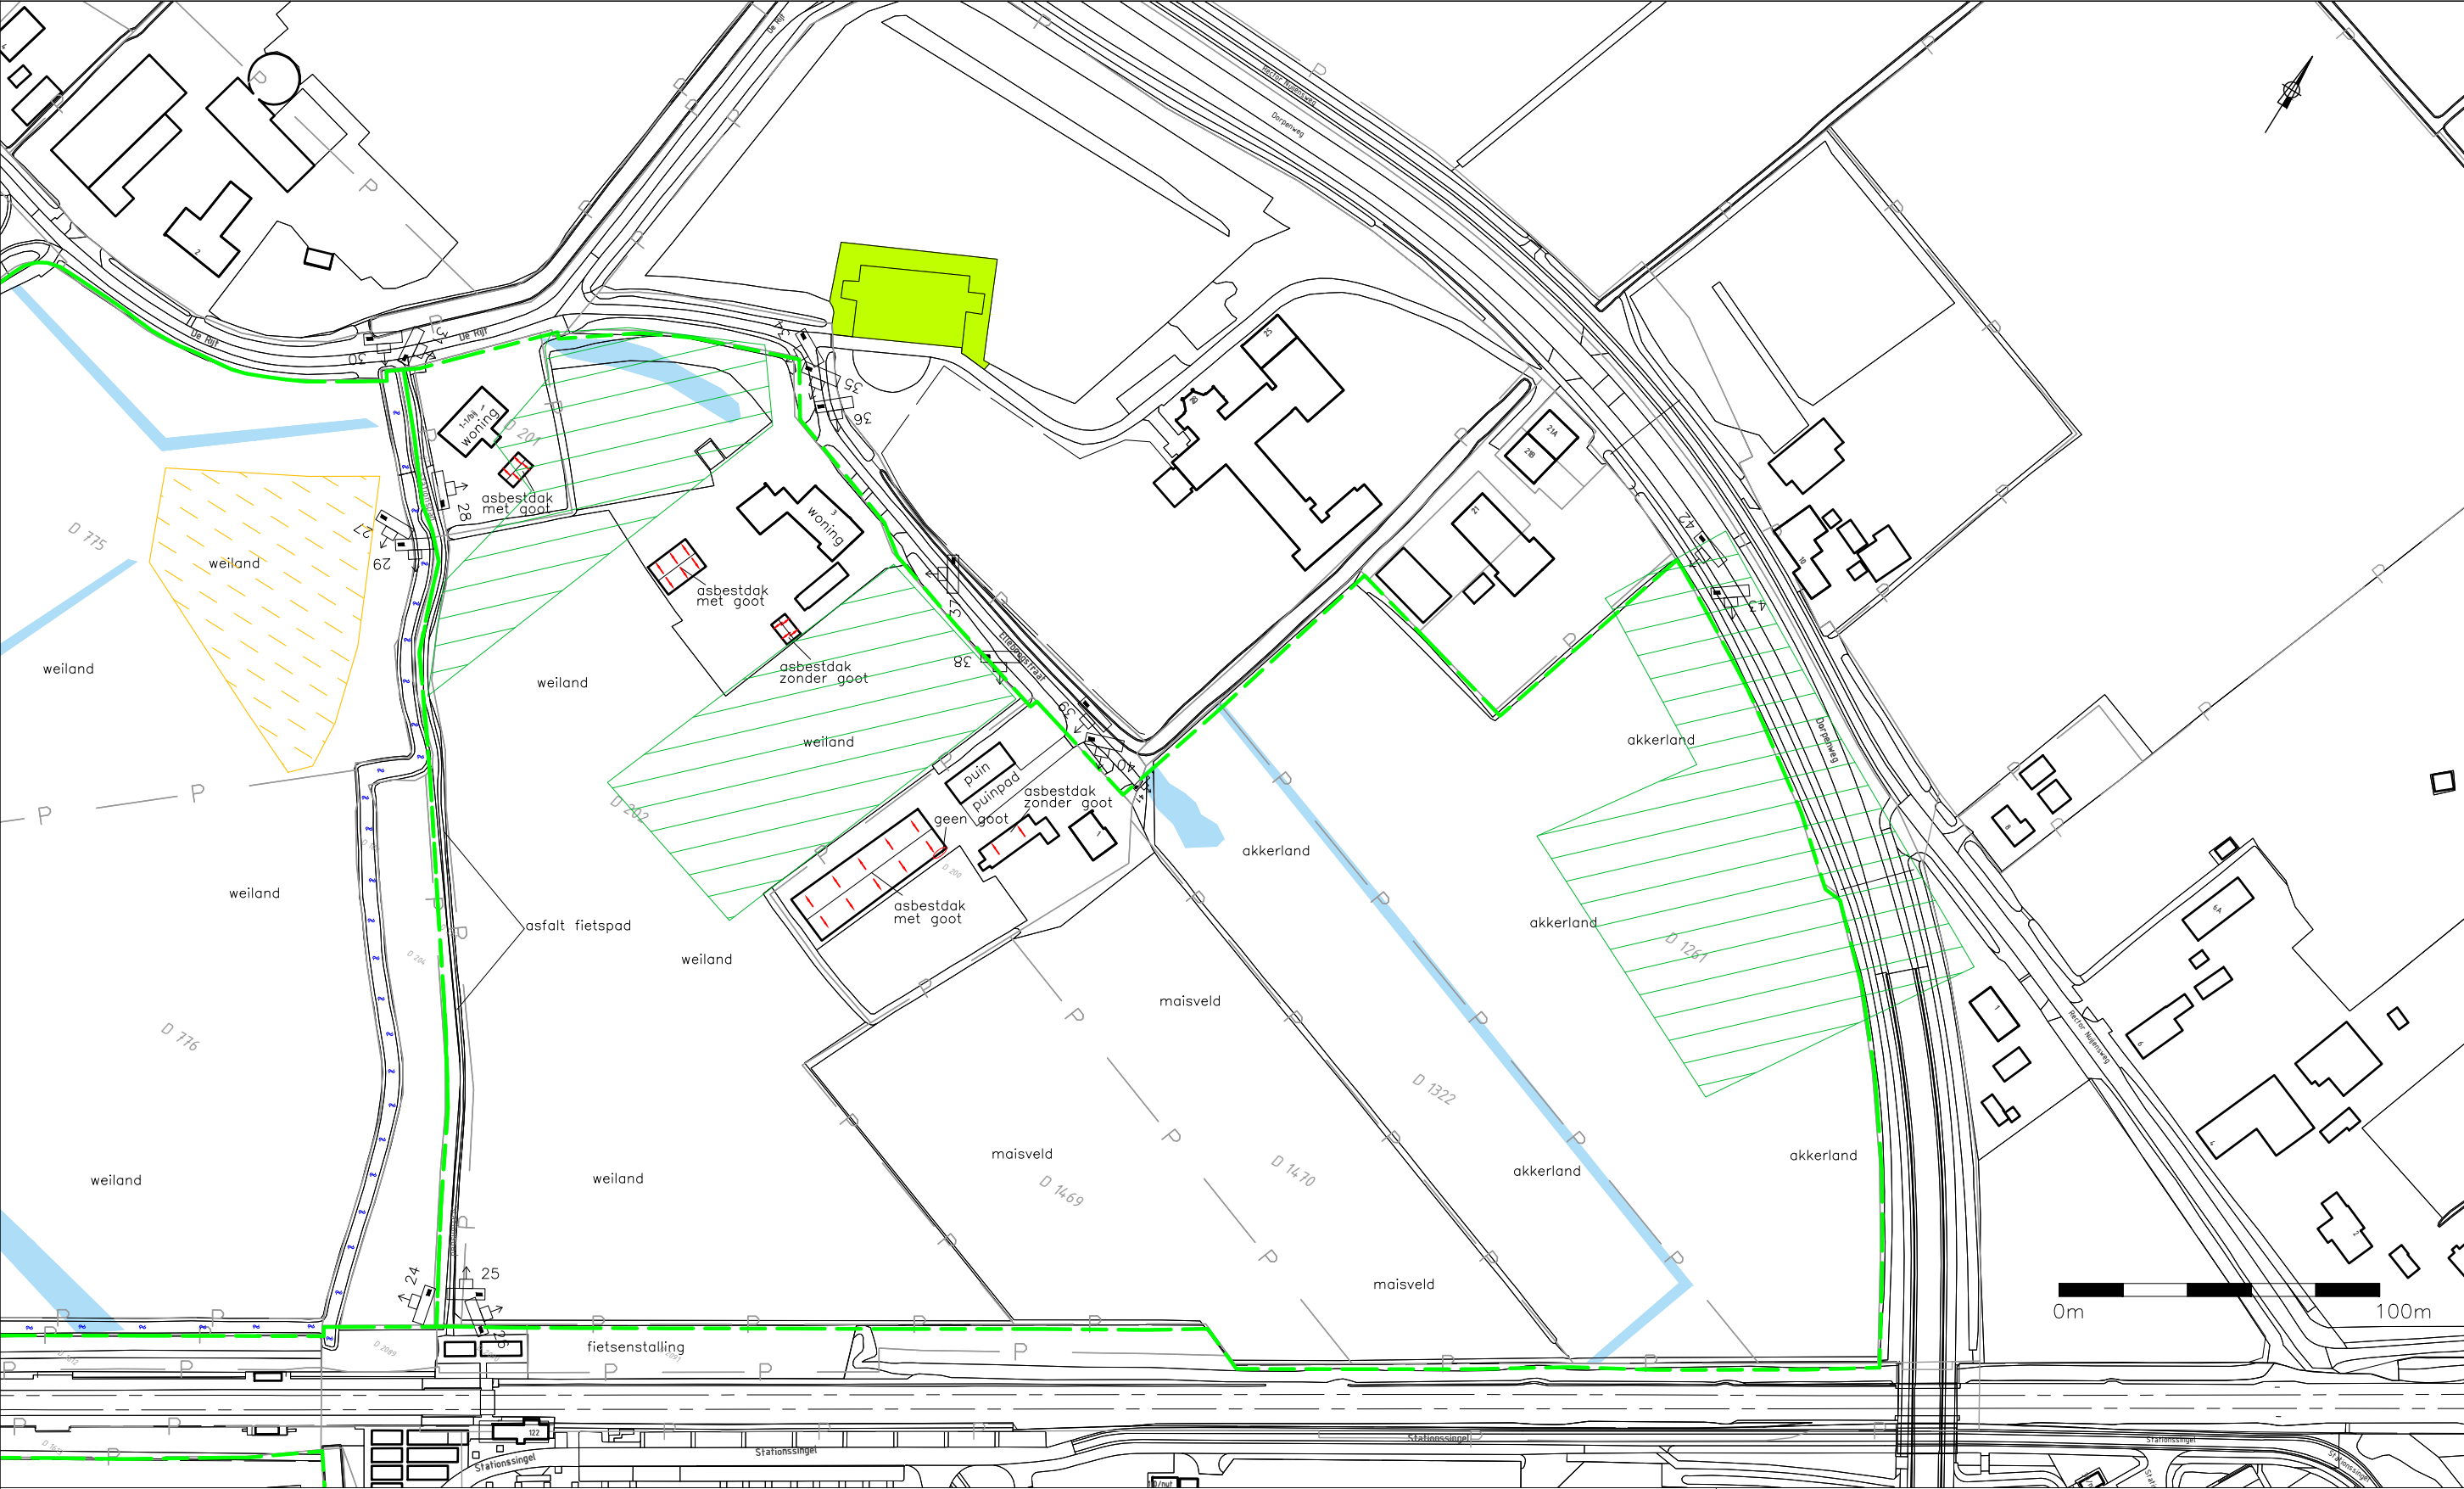
| | TEKENAAR<br>ML | DATUM<br>08-10-2021 | BIJLAGE<br>1.2.2 |

| Overige informatie vooronderzoek | |
|---|---|
| Terreininspectie<br>d.d. 20 september 2021 | <p><u>Deelgebied 1 (foto's 26, 26, 28, 30 en 34 t/m 43):</u></p> <p>Deelgebied 1 betreft deels akkerlanden en weilanden. Elleboogstraat 1 betreft een agrarisch bedrijf. Ter plaatse is een puinpad aanwezig en zijn enkele daken van asbestverdachte golfplaten aanwezig. Eén schuur watert af op onverhard maaiveld en bij de andere is een goot* aanwezig, maar ontbreekt een stuk goot. Ter plaatse van Elleboogstraat 3 is een woning aanwezig met tuin en enkele schuren. Twee schuren hebben een dak van asbestverdachte golfplaten, waarvan er één voorzien is van goten en regenpijpen* en één zonder. Deze laatste watert aan 2 zijden af op onverhard maaiveld.</p> <p>Ter plaatse van De Rijt 1 is een woning met tuin en schuur aanwezig. De schuur heeft een dak van asbestverdachte golfplaten en is voorzien van een goot*.</p> <p>Tussen Elleboogstraat 1 en De Rijt 1 is een dierenweide aanwezig met enkele schuurtjes met daken van niet asbestverdachte golfplaten.</p> <p>Op de grens van de deelgebieden 1 en 2 bevindt zich het Stationspad. Dit betreft een met asfalt verhard fietspad.</p> <p>*: vooralsnog wordt aangenomen dat de daken met goten ook afwateren op riolering.</p> <p><u>Deelgebied 2 (foto's 24, 27, 32 en 33):</u></p> <p>Dit betreffen weilanden, doorsneden door droge greppels. Aan de oostzijde van dit deelgebied (grenzend aan deelgebied 1) bevindt zich een beekje.</p> <p><u>Deelgebied 3 (foto's 1 t/m 23):</u></p> <p>Ter plaatse van de voetbalvelden zijn geen bodembedreigende activiteiten te onderscheiden. Wel zijn enkele daken voorzien van asbesthoudende golfplaten. Deze wateren echter via een goot af op de riolering. Ter plaatse is gesproken met enkele vrijwilligers van de vereniging, die konden vertellen dat de voetbalvelden in de jaren '90 zijn aangelegd en dat ten behoeve hiervan enkele sloten zijn gedempt. Onder de velden ligt drainage.</p> <p>Westelijk van de voetbalvelden ligt een braakliggend terrein. Dit terrein is zeer dicht begroeid, onder andere met bramenstruiken en was daardoor niet toegankelijk. Een deel van dit terrein is verhard met gebroken puin. Omdat het overige terrein niet toegankelijk was, is niet bekend of deze puinverharding ook elders op dit terrein ligt.</p> <p>Opgemerkt wordt dat deelgebied 1 niet betreden mocht worden en dat het braakliggend terrein aan de Baxenbosstraat niet betreden kon worden tijdens de terreininspectie en dat alle waarnemingen derhalve zijn gedaan vanaf openbaar terrein. Derhalve bestaat de mogelijkheid dat enkele verdachte aspecten onopgemerkt zijn gebleven.</p> |

Ter plaatse van de Elleboogstraat 1 en Elleboogstraat 3 zijn enkele schuren aanwezig met asbestverdachte golfplaten die direct afwateren op onverhard maaiveld. De toplaag onder de druppelzone is verdacht voor asbest.

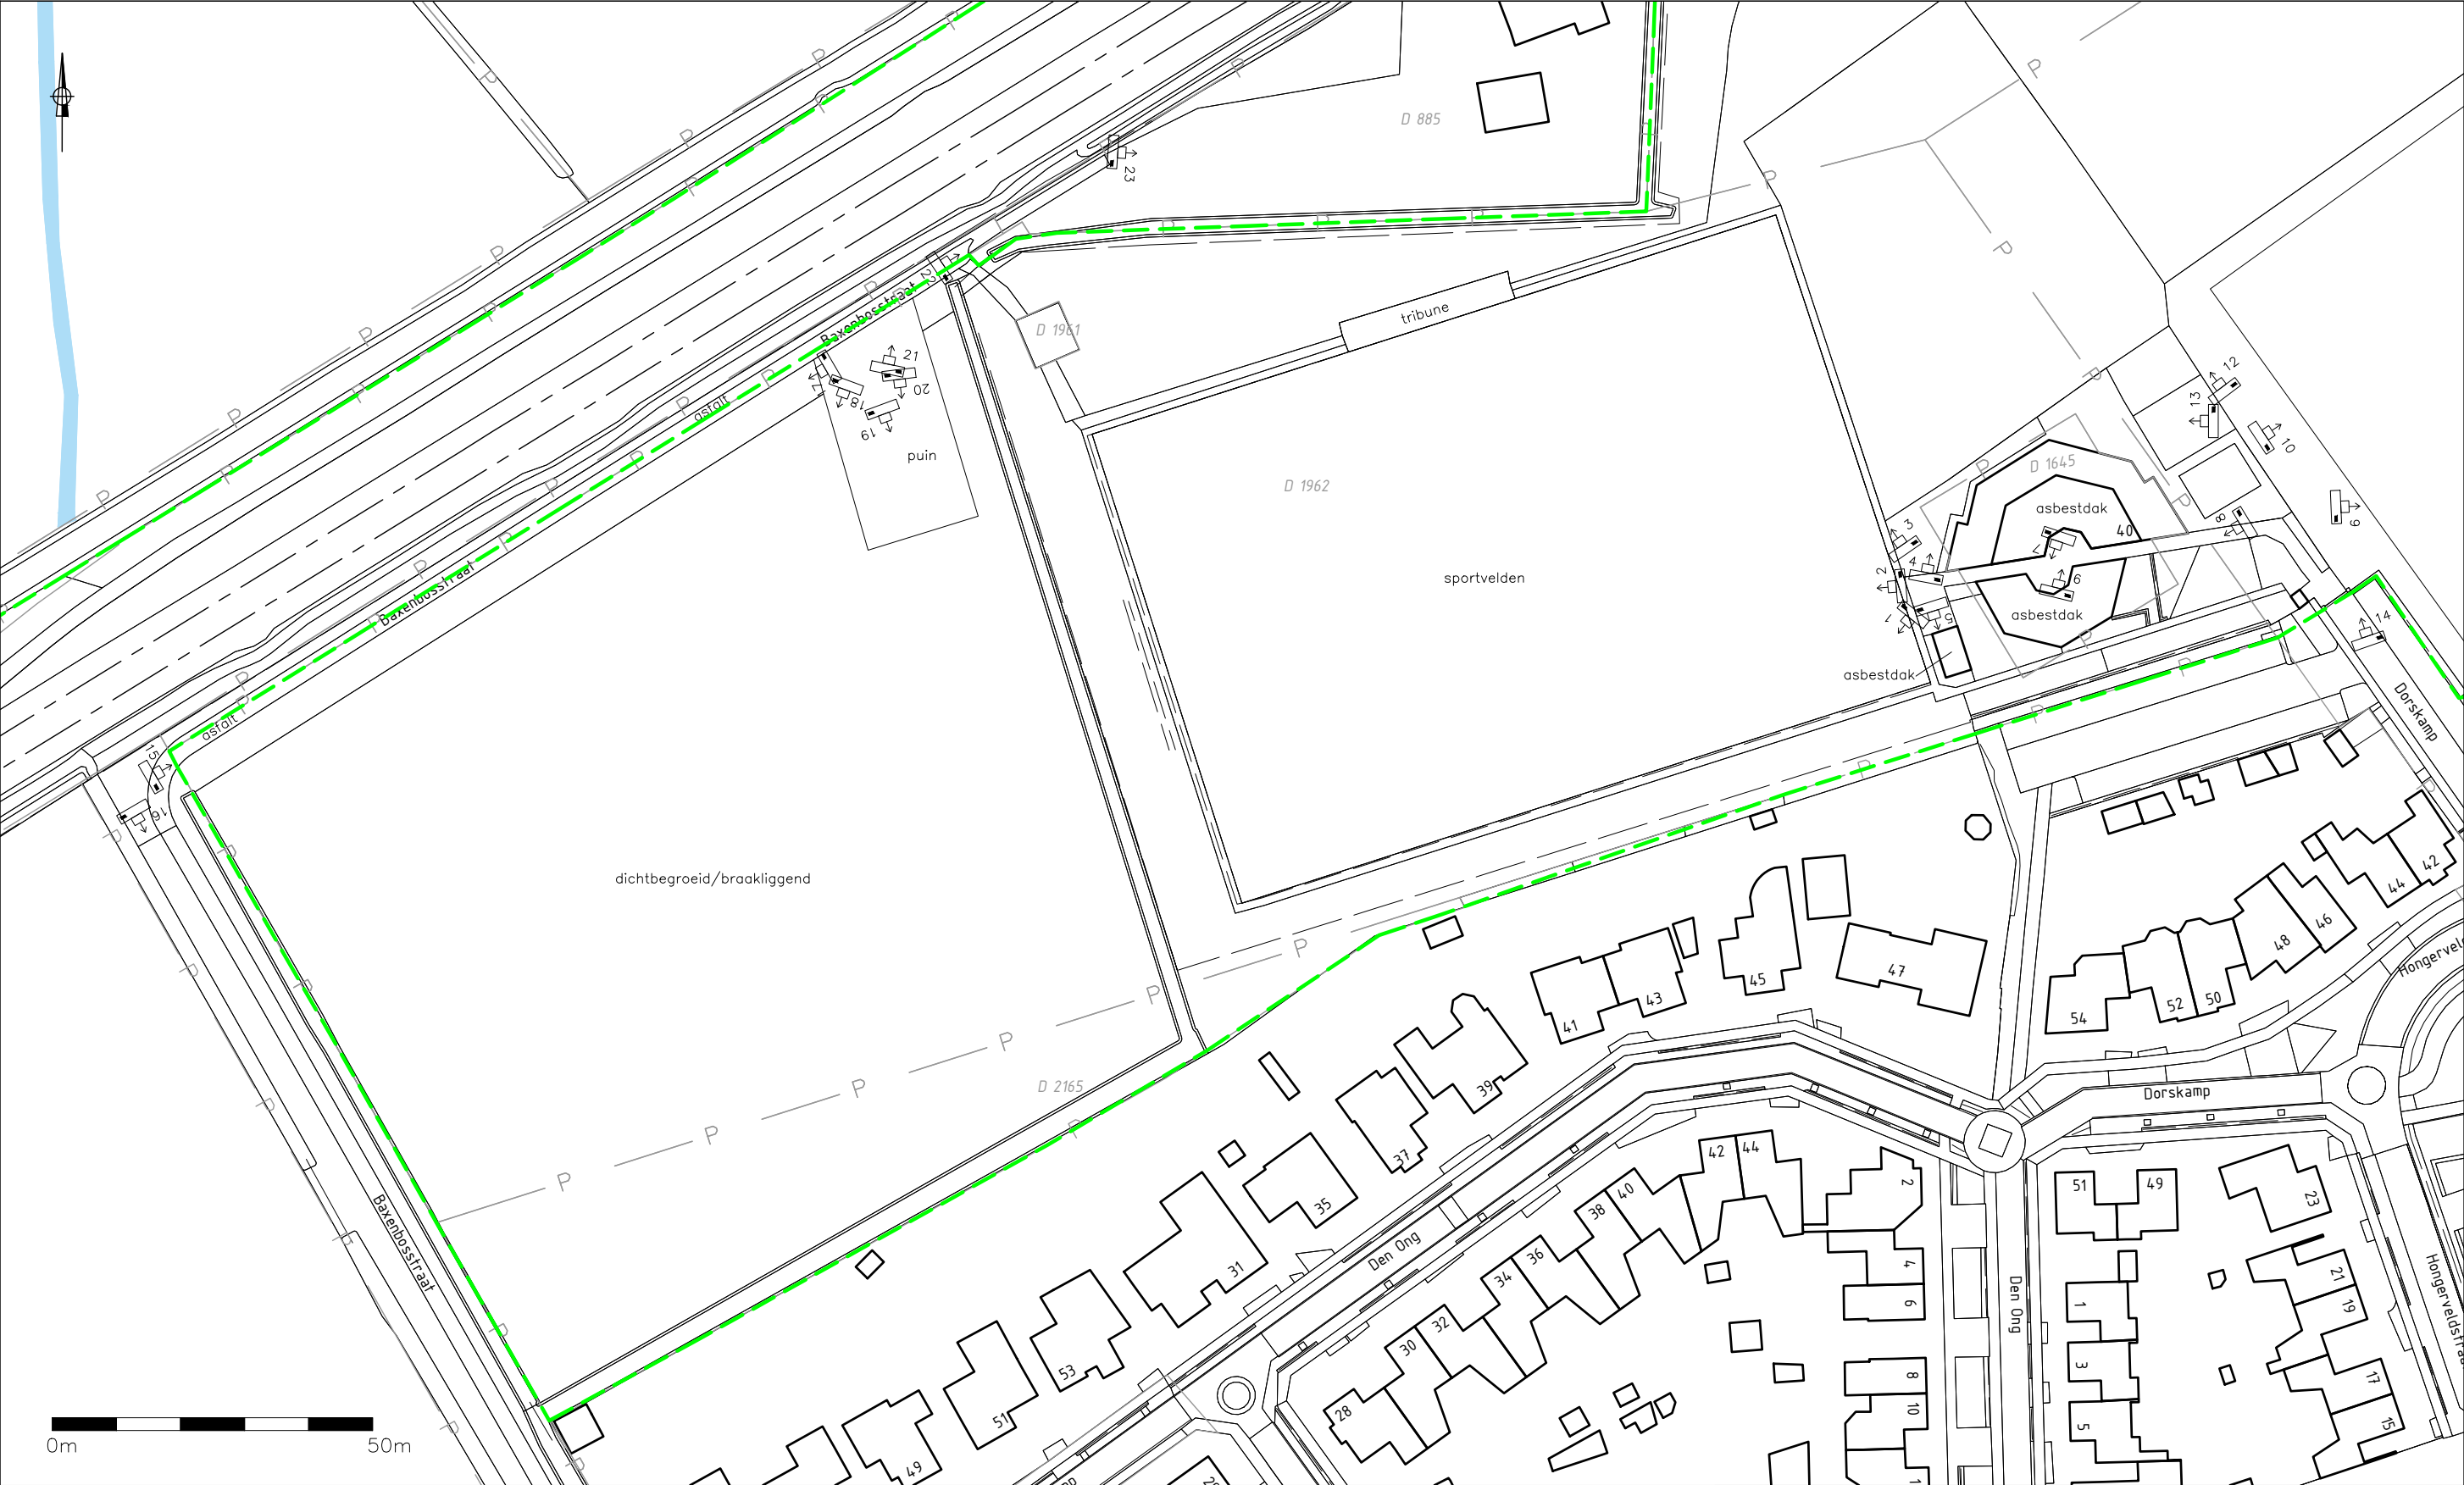
| | TEKENAAR<br>ML | DATUM<br>08-10-2021 | BIJLAGE<br>1.2.4 |

Ter plaatse van Elleboogstraat 1 is sprake van een puinverharding, evenals op het braakliggende terrein westelijk van de voetbalvelden aan de Baxenbosstraat.

Ter plaatse van het braakliggende terrein westelijk van de voetbalvelden aan de Baxenbosstraat is een puinverharding aanwezig van onbekende herkomst en kwaliteit. Omdat de kwaliteit niet bekend is, is deze verdacht voor asbest.

Het braakliggende perceel aan de Baxenbosstraat (deelgebied 3) is nagenoeg geheel ondoordringbaar begroeid met o.a. bramenstruiken. Om het verkennend (asbest)bodemonderzoek goed te kunnen uitvoeren is het van belang dat de begroeiing voorafgaande verwijderd is (kort gemaaid).
