# BESTEMMINGPSLAN

## Beekshehoevestaat 8 / Molengraaf Geffen - 2023

### **Bestemmingsplan Beekshehoevestraat 8 / Molengraaf Geffen - 2023**

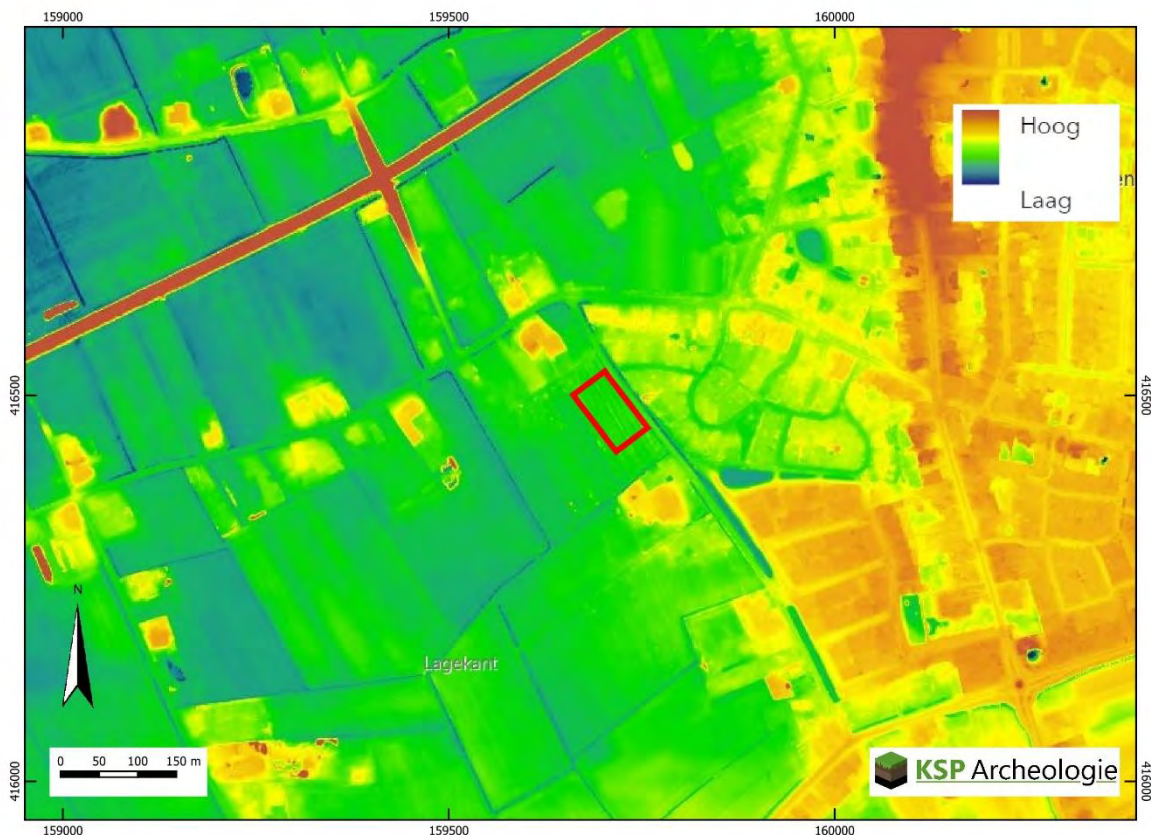
Foto 2 (bron 7a)

Figuur 3: Het plangebied op het Actueel Hoogtebestand van Nederland (bron: [www.ahn.nl](http://www.ahn.nl)).

Op het Actueel Hoogtebestand van Nederland (AHN, Figuur 3) is te zien dat het plangebied binnen een iets hoger gelegen zone ligt (lichtgroene kleur, dekzandwelving), op ca. 4,80 m +NAP. De lager gelegen gebieden (blauwe kleuren) liggen ca. 50-70 cm lager dan het plangebied (4,10-4,30 m +NAP). Ten oosten van het plangebied ligt de bebouwde kom van Geffen (oranje kleuren). Door de bebouwing lijkt dit gebied veel hoger te liggen, maar het straatniveau ligt hooguit 50 cm hoger dan het plangebied (op 5,30 m +NAP).

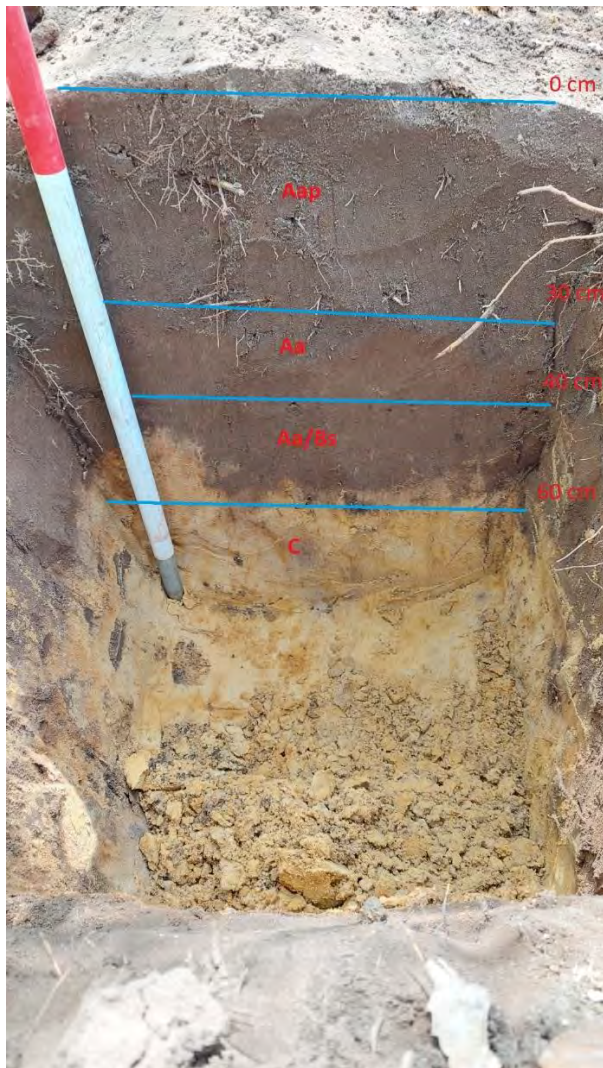
*Figuur 11: Bodemprofielputje ter plekke van boring 5 (foto: KSP Archeologie).*

Daarnaast is met de hand een profielputje gegraven ter plekke van boring 5 van maximaal 50 x 50 cm tot op de vaste ondergrond (maximaal 80 cm diep) om de bodemopbouw te documenteren.

De bodem bestaat uit een 40-60 cm dik plaggendek en is geïnterpreteerd als een zwarte dan wel bruine enkeerdgrond, overeenkomstig met het bureauonderzoek. In de boringen 2 en 6 bestaat het plaggendek geheel uit een Aap-horizont (verploegde bouwvoor). In de andere boringen is onder de Aap-horizont nog een Aa-horizont aangetroffen, al dan niet verploegd met de Aap-horizont, die duidt op een oudere fase van het plaggendek. De onderzijde van het plaggendek is verploegd met de oranje gele Bs-horizont van een mogelijke podzolbodem dan wel met de licht geel grijze C-horizont. Er wordt sterk getwijfeld aan de interpretatie van de Bs-horizont, die vooral is gebaseerd op de oranje gele kleur door het ijzer. Waarschijnlijk is het ijzer niet door infiltratie van bovenaf in de ondergrond terecht gekomen, maar door schommelingen van de grondwaterspiegel, die zich op een geringe diepte (40-60 cm) onder het plaggendek bevindt. Bij boring 5 (Figuur 11) is een bodemprofielputje aangelegd waaruit dit mogelijke blijkt. Hier is te zien dat de in de boring beschreven verploegde Aa/Bs-horizont, wat de ijzerkleur van de Bs-horizont betreft niet verschilt van de ijzerkleurige C-horizont. In hoeverre er in het verspoelde dekzand een podzolbodem aanwezig is geweest kan niet met zekerheid worden gezegd. Als deze aanwezig is geweest dan zal deze door verploeging zijn opgenomen in de onderzijde van het plaggendek.

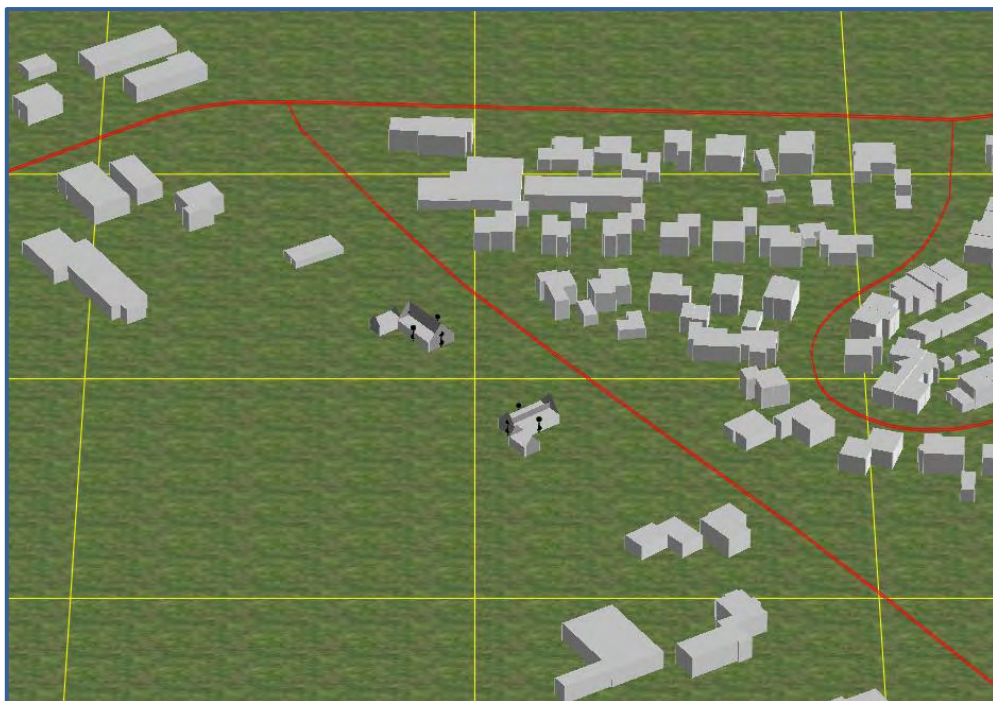
Afbeelding 4. Rekenmodel, 3d-weergave

Op afbeelding 4 en 5 zijn 3d-weergaven van de rekenmodellen opgenomen.

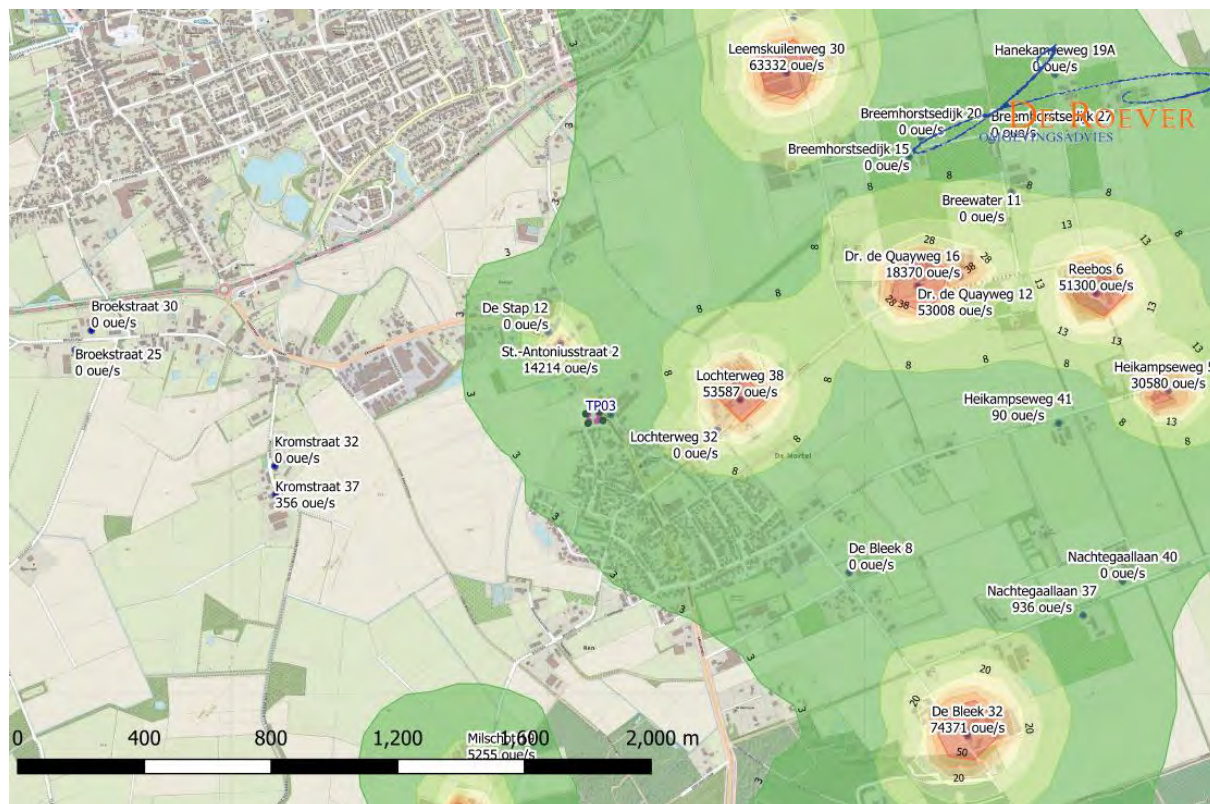
Afbeelding 5. Achtergrondbelasting

De achtergrondbelasting is weergegeven op afbeelding 5 en op de kaart in bijlage II. De achtergrondbelasting is weergegeven in verschillende klassen van het woon- en leefklimaat (zie tabel 2 paragraaf 3.4).

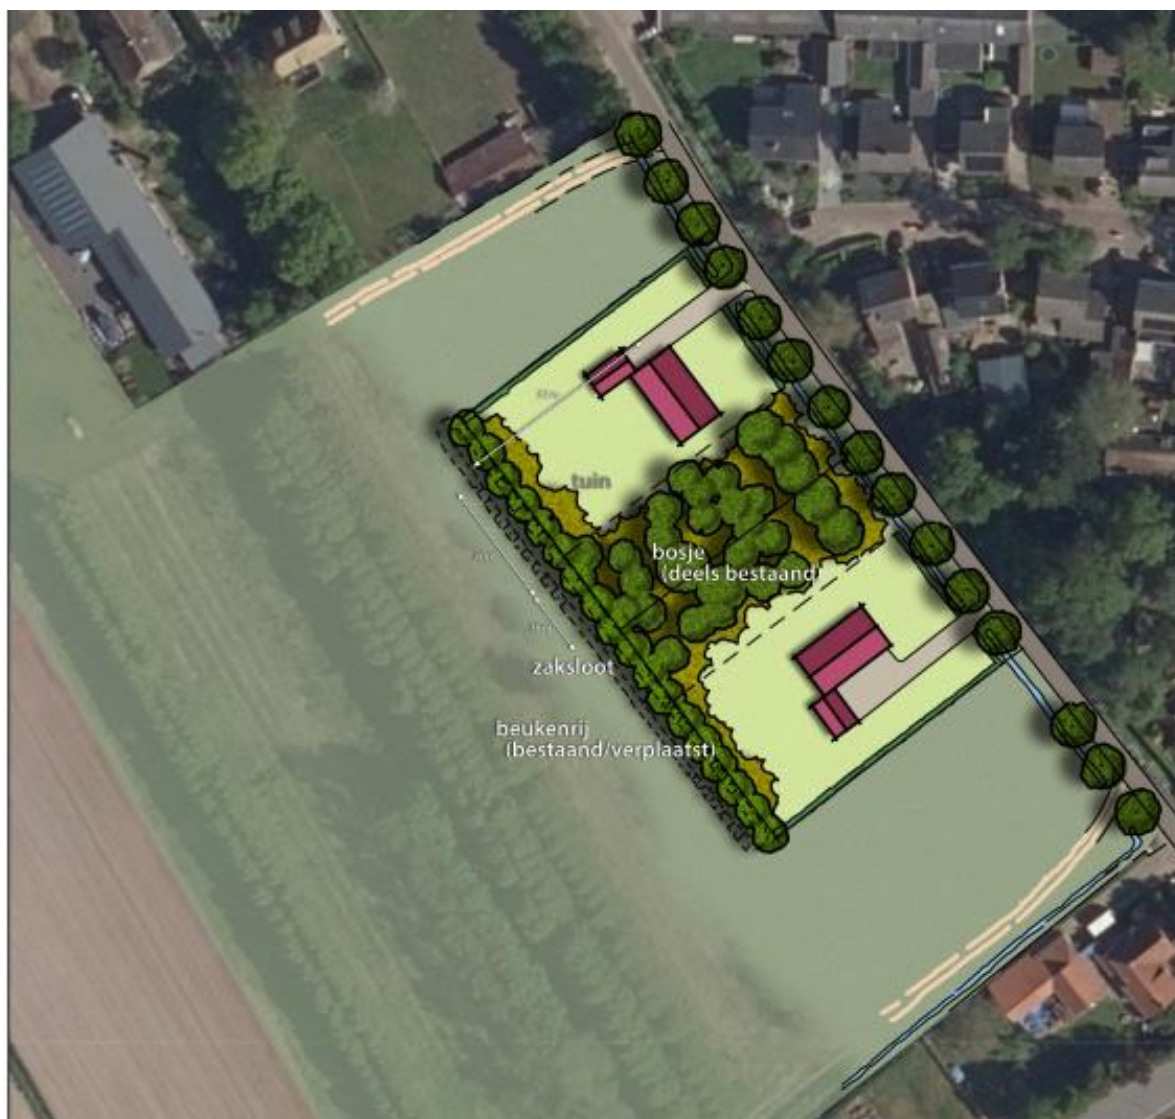
*Afbeelding 2 Inrichtingsschets Molengraaf, gewenste situatie*

Op deze locatie zijn twee ruime (circa 1.500 m<sup>2</sup>) bouwkvavels voorzien welke van elkaar gescheiden worden door een groene buffer, iedere bouwkvavel is bestemd voor één vrijstaande burgerwoning. Aan de Molengraaf zijn reeds diverse woningen gelegen, het realiseren van twee nieuwe woningen ter plaatse zorgt dan ook voor een passende toevoeging aan het bestaande bebouwingslint.
