**Verkennd bodem- en asbestonderzoek  
en indicatief asfaltonderzoek**

Rijksweg 38 en 38a te Geffen

Projectnummer:  
Datum:

20211387  
26 mei 2021

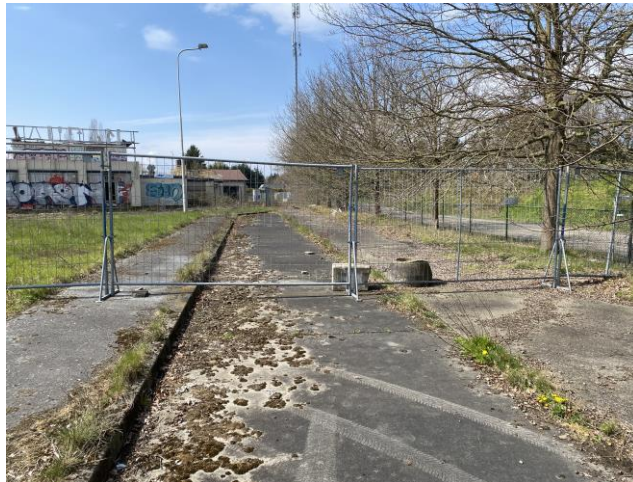
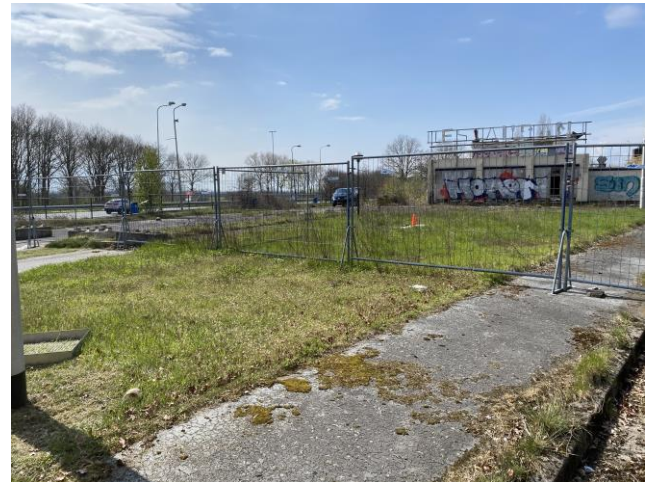
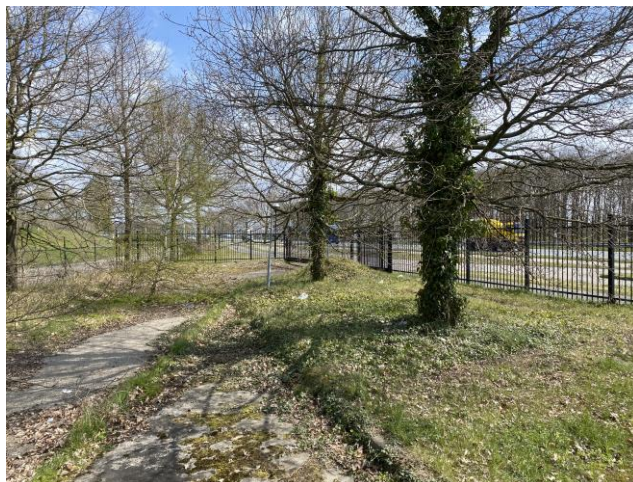
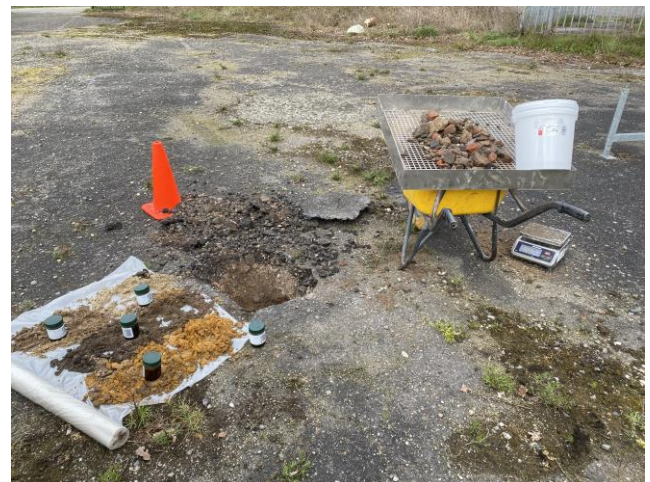
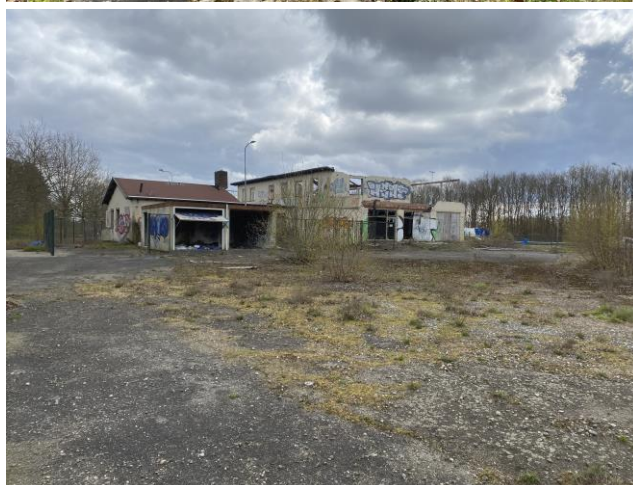
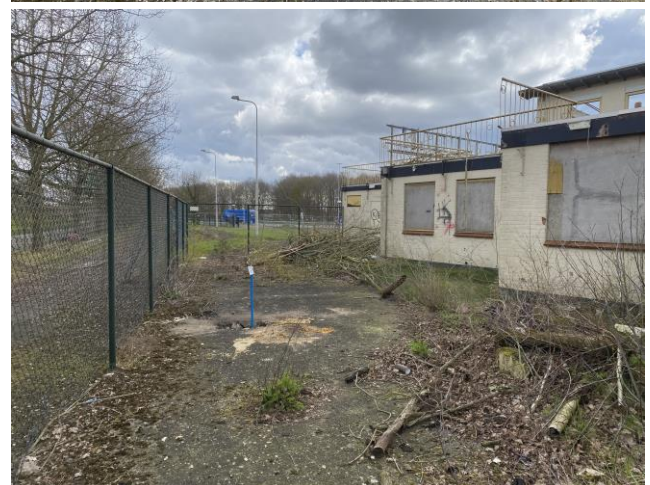
**Figuur 2: huidige situatie (6 foto's)**

**bron: locatie-inspectie MILON bv**

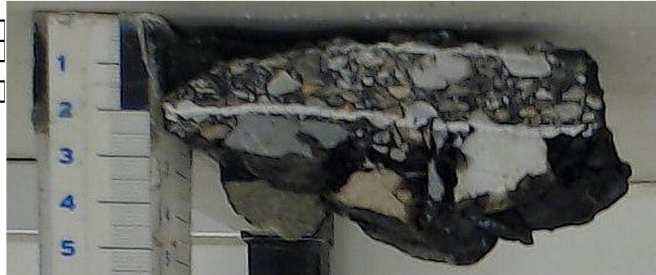
## Profiel foto

| Aantal lagen | 3 |

| Laagnummer | Soort asfalt | Opmerking | Cumulatieve laagdikte<br>meting (mm) | Gemiddelde<br>dikte laag (mm) | Fluorescentie<br>Ja / Nee | Fluorescentie<br>positief gebied (mm) |

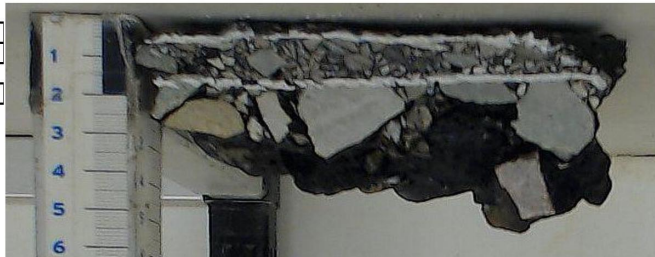
## Profiel foto

| Aantal lagen | 3 |

| Laagnummer | Soort asfalt | Opmerking | Cumulatieve laagdikte<br>meting (mm) | Gemiddelde<br>dikte laag (mm) | Fluorescentie<br>Ja / Nee | Fluorescentie<br>positief gebied (mm) |

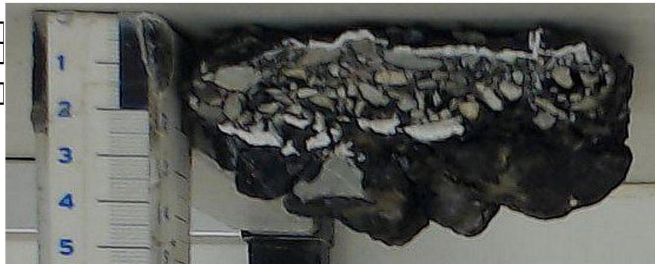
## Profiel foto

| Aantal lagen | 3 |

| Laagnummer | Soort asfalt | Opmerking | Cumulatieve laagdikte<br>meting (mm) | Gemiddelde<br>dikte laag (mm) | Fluorescentie<br>Ja / Nee | Fluorescentie<br>positief gebied (mm) |

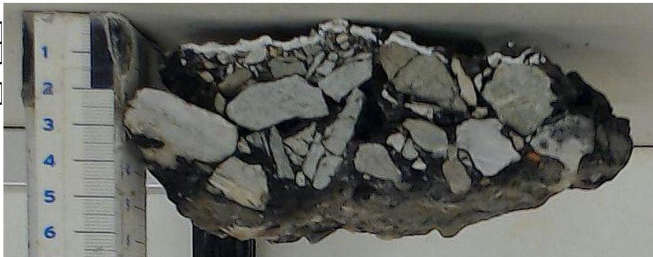
## Profiel foto

| Aantal lagen | 2 |

| Laagnummer | Soort asfalt | Opmerking | Cumulatieve laagdikte<br>meting (mm) | Gemiddelde<br>dikte laag (mm) | Fluorescentie<br>Ja / Nee | Fluorescentie<br>positief gebied (mm) |
