**VERKENNEND BODEMONDERZOEK  
ACHTERHOEKSESTRAAT 63  
RUCPHEN**

**DS MILIEU-CONSULT BV  
RAPPORT NR. 09.05.049  
15 JUNI 2009**

**Opdrachtgever: mevrouw M.H.D. Lambregts**

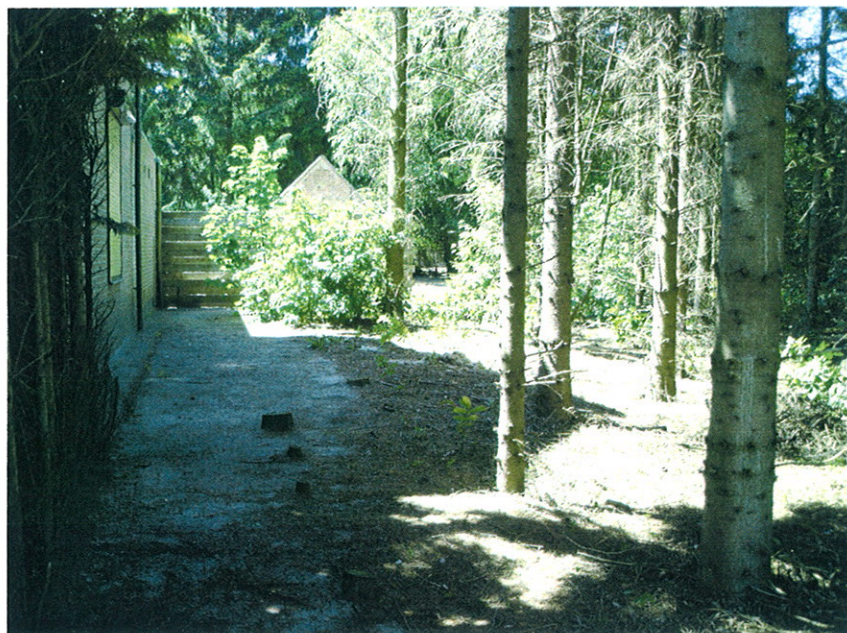
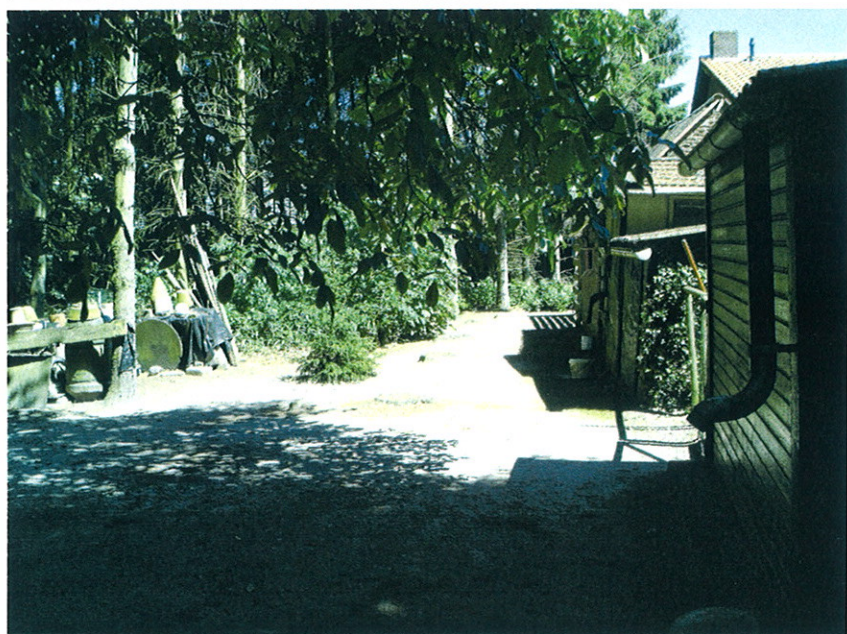
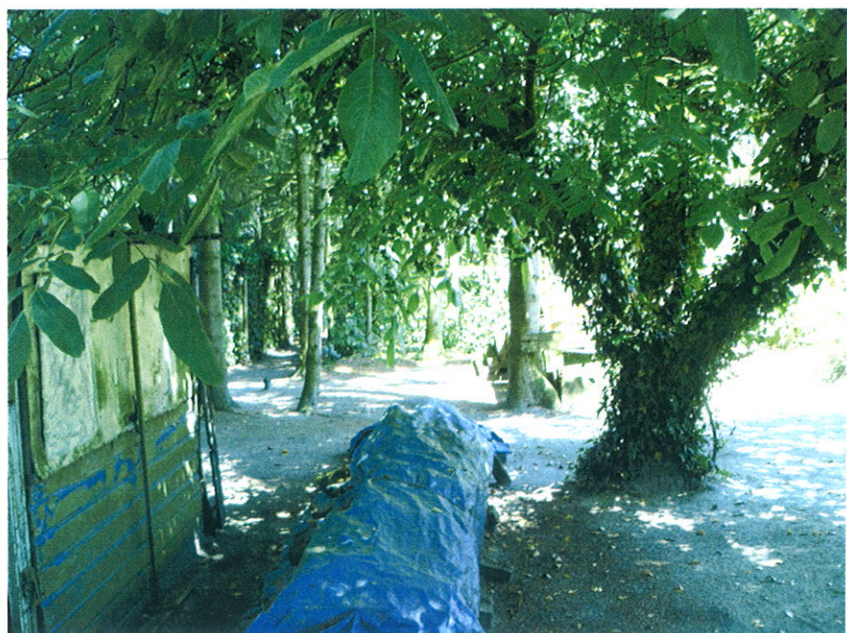
## **4. SITUATIEFOTO'S**

De onderzoekslocatie is onverhard en nagenoeg geheel beplant met dennenbomen.
