# *Veldbiologische Werken*

*Ecologisch Vooronderzoek / Quickscan*

*St. Martinusstraat 11, Rucphen*

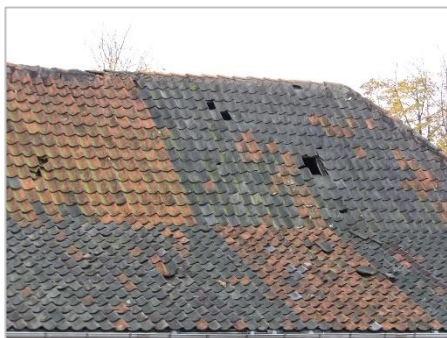
**Foto 139:** Noordzijde slooppand met vervallen dak

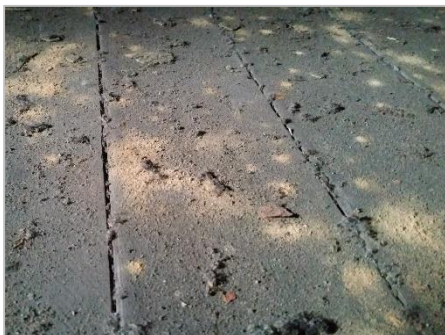
**Foto 26:** Tussenzolder (stoflaag en zaagsel houtworm)

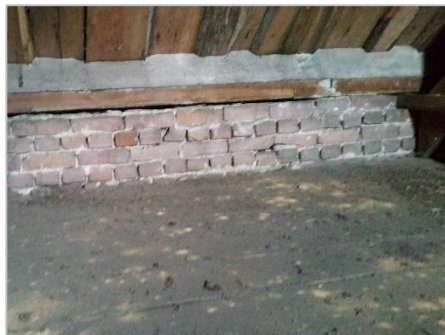
**Foto 27:** Tussenzolder (kieren bij dakrand)

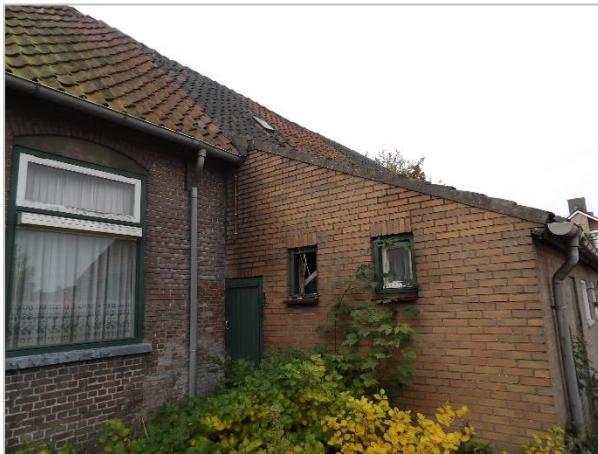
Er is in het plangebied één beschermde vaatplant aangetroffen. Dit betreft een als tuinplant aangeplant exemplaar van Ruig klokje (*Campanula trachelium*). De plant werd aangetroffen in de tuin tegen het slooppand tezamen met andere tuinplanten als Herfstaster (*Aster novae-angliae*), Canadese guldenroede (*Solidago canadensis*), Japanse duizendknoop (*Fallopia japonica*) en een cultuurvariëteit van Rode duizendknoop (*Persicaria amplexicaulis* CV). Met zekerheid betreft het hier een ooit aangeplant exemplaar van Ruig klokje. Deze plantensoort wordt regelmatig aangeboden als tuinplant. Ruig klokje is een soort van vochtige, vaak kalkhoudende grond in lichte loofbossen, tussen hakhout en op beschaduwde beekoevers. Ruig klokje is plaatselijk vrij algemeen in Zuid-Limburg en aan de binnenduinrand, zeldzaam in het rivierengebied, Limburg en de Achterhoek en zeer zeldzaam in de rest van Gelderland, Overijssel en Drenthe, elders ontbrekend. Brononderzoek toonde daarbij ook aan dat deze soort uitsluitend als verwilderd voorkomt in West Brabant (Floron Verspreidingsatlas planten). Het natuurlijk biotoop voor Ruig klokje is in het plangebied ook niet aanwezig.

**Foto 32:** Tuinplanten tegen slooppand  
Ruig klokje (*Campanula trachelium*) aangeplant

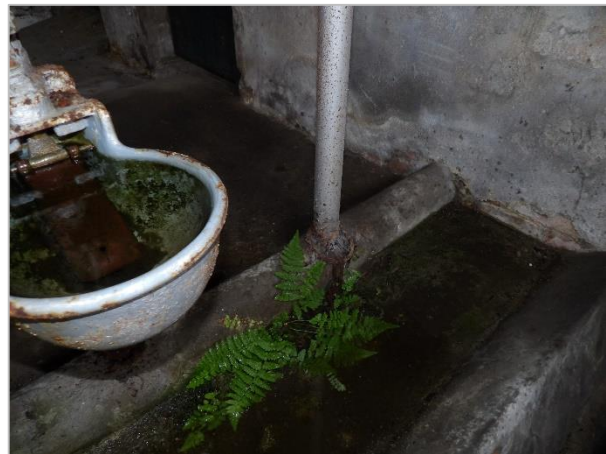
In het slooppand is op de deel op plaatsen waar regenwater vrij naar binnen valt een vrijwel permanent nat milieu ontstaan. In deze natte schaduwrijke delen hebben zich mossoorten en enkele varens gevestigd. De mossoorten betreffen Paraplutjesmos (*Marchantia polymorpha*) en Fijn laddermos (*Kindbergia praelonga*). De varens die hier groeien betreffen allemaal exemplaren van Wijfjesvaren (*Athyrium filix-femina*). Deze soorten zijn in Nederland zeer algemeen en niet beschermd.

**Foto 33:** Varens op de deel in slooppand  
Wijfjesvaren (*Athyrium filix-femina*)

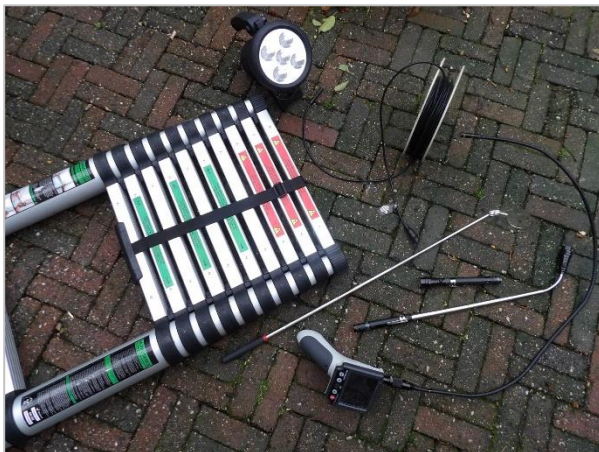
**Foto 34:** Apparatuur t.b.v. vleermuisonderzoek

- o endoscoopcamera/-video (camerasnoer tot 20 m.);
- o zaklampen (breedstraal, flexibel telescoop);
- o spiegelstok (telescoop);
- o ladder.

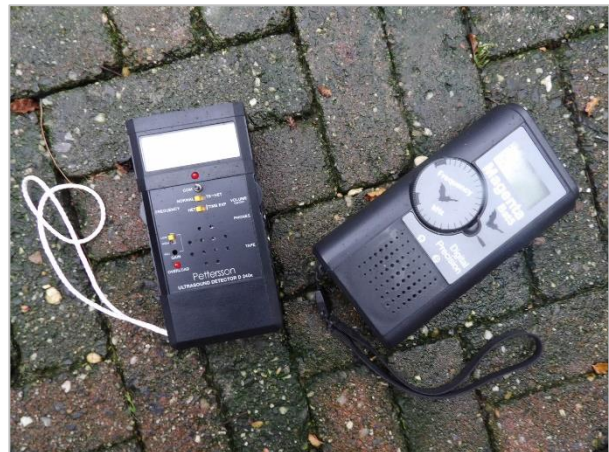
**Foto 35:** Apparatuur t.b.v. vleermuisonderzoek

- o bat-detector: Peterson D240x (heterodyne en time expansion detector);
- o bat-detector: Magenta5 (heterodyne).

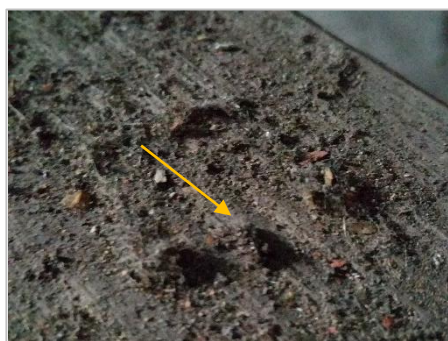
**Foto 36:** Vleermuisfaece zolder boven deel  
(op trapleuning)

De aanwezigheid van enkele vleermuisfaeces toont wel aan dat het slooppand incidenteel gebruikt worden als verblijfplaats.

Als extra mitigerende maatregel (extra aanvulling op de bestaande voorzieningen) wordt het plaatsen van een extra vleermuiskast aan de oostzijde van het plangebied geadviseerd. Dit mede met het oog op toenemende kans op een winter zonder vorstperiode (gezien de hoge temperaturen in de maand november van 2015).

Bij sloop van het slooppand buiten genoemde periode dient vervolgonderzoek naar vleermuizen conform Vleermuisprotocol te worden gedaan, mede gezien beoordeling voor te nemen compenserende en/of mitigerende maatregelen in die periode.

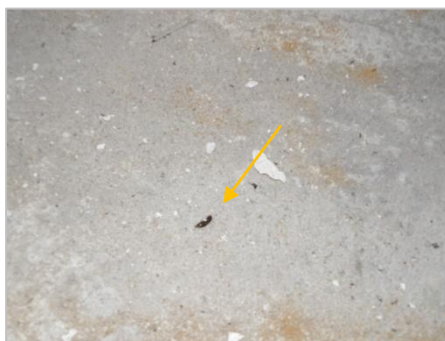
**Foto 37:** Vleermuisfaece onderste alkoof  
(op de grond)

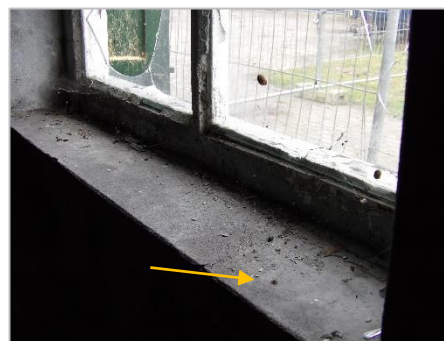
**Foto 38:** Vleermuisfaece deel  
(op vensterrand)

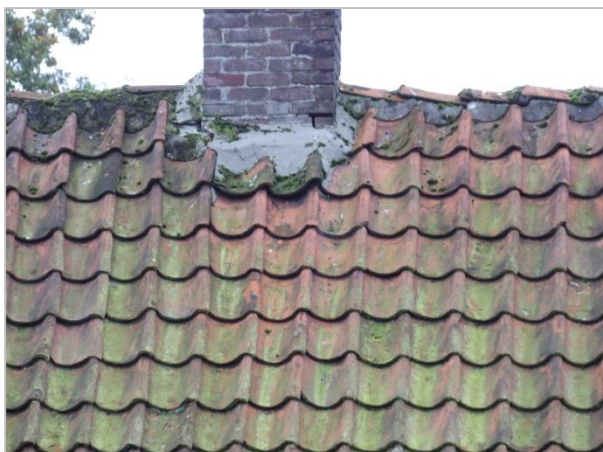
Het slooppand is onderzocht op mogelijke nestplaats voor Gierzwaluw (*Apus apus*). Het slooppand is echter ongeschikt als nestverblijf voor deze soort aangezien het dak bij het woongedeelte geringe invliegopeningen heeft en het dak boven de deel bestaat uit dakpannen zonder onderliggend dakbeschoot.

Foto 39: Dakbedekking boven woongedeelte

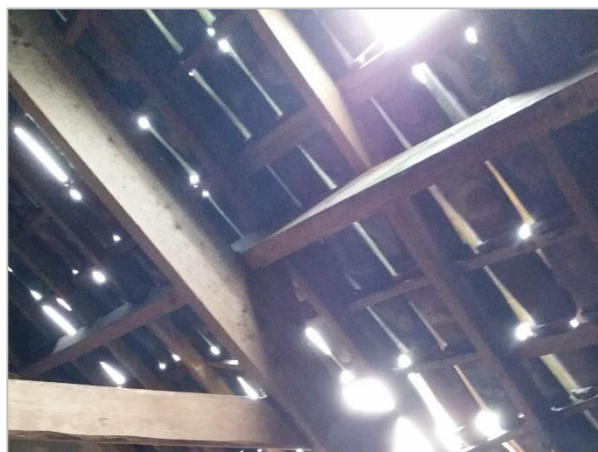
Foto 40: Dakbedekking zolder boven deel

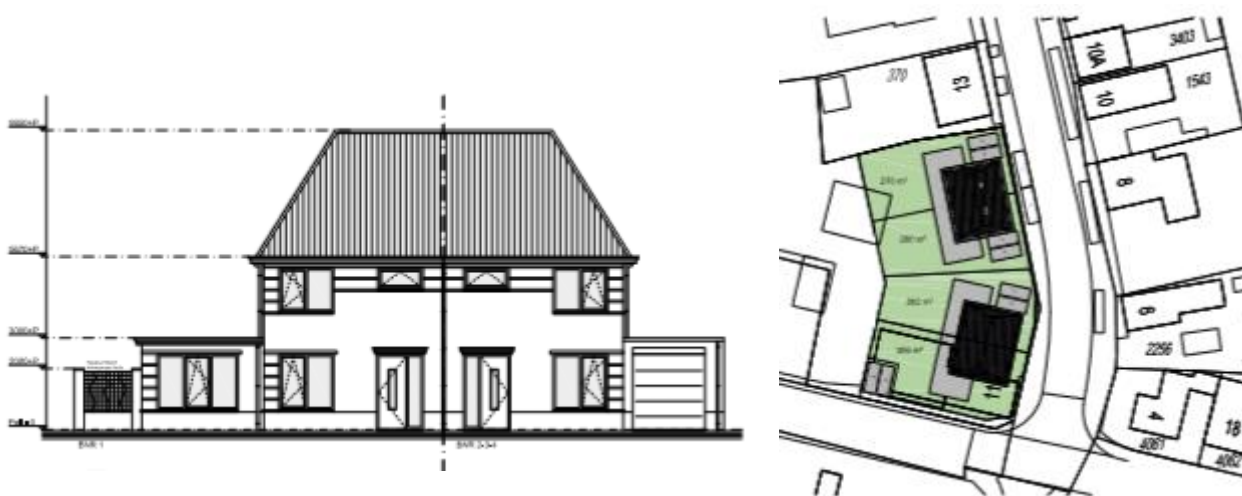
**Kaart 8:** Conceptontwerp en plankaart te realiseren twee-onder-één-kapwoningen  
locatie plangebied St. Martinusstraat 11, Rucphen.

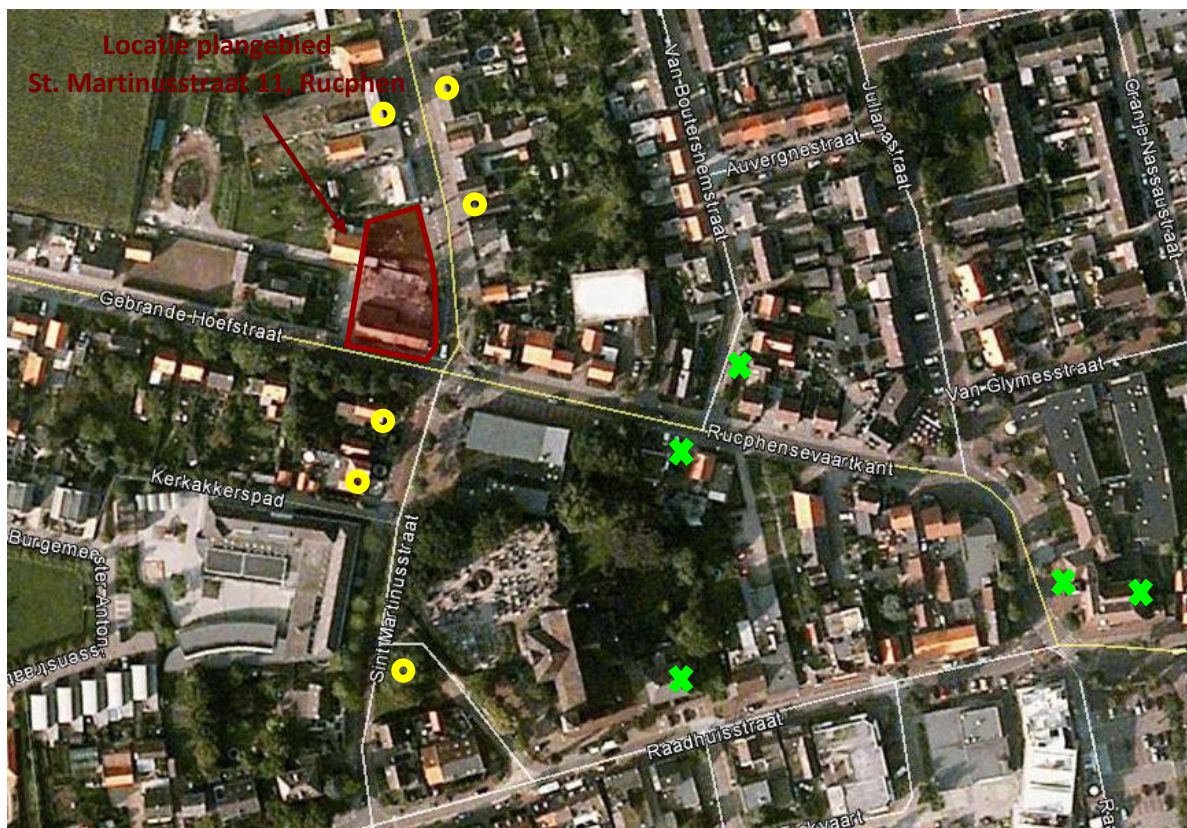
**Kaart 9:** Detail luchtfoto locatie plangebied St. Martinusstraat 11 te Rucphen

- ✕ = locaties waar reeds vleermuiskasten zijn geplaatst als mitigerende / compenserende maatregel in het kader van sloop en nieuwbouw gemeentehuis en centrumplan Rucphen
- = bestaande bebouwing met geschikte verblijfplaatsen voor vleermuizen (stootvoegen in muren, dakbetimmering, nok- en gootranden etc.)

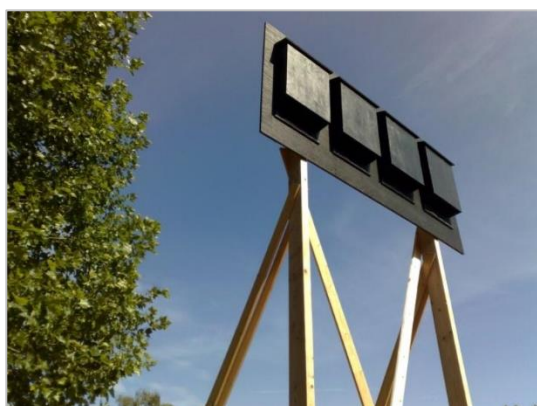
**Foto 47:** Voorbeeld van eventueel extra te nemen mitigerende maatregel  
Bron: [www.gelderlander.nl](http://www.gelderlander.nl)

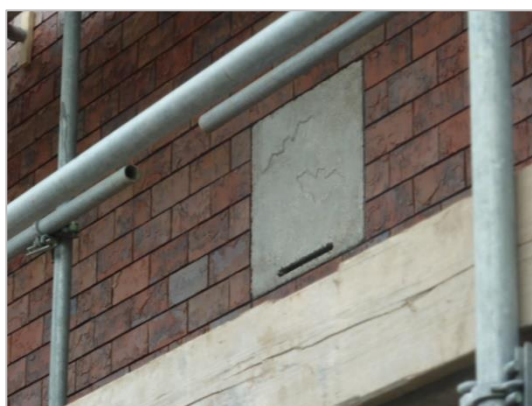
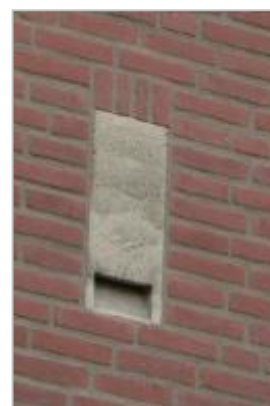
**Foto 48 en 49:** Voorbeelden van eventueel uit te voeren compenserende maatregelen (inbouw vleermuiskasten in nieuwe gevel)  
Bron: [www.viazutphen.nl](http://www.viazutphen.nl) en [www.natuurbericht.nl](http://www.natuurbericht.nl)
