## **Verkennd bodemonderzoek**

De Berg 10 te Schijf

Projectnummer: 20221914  
Datum: 8 november 2022

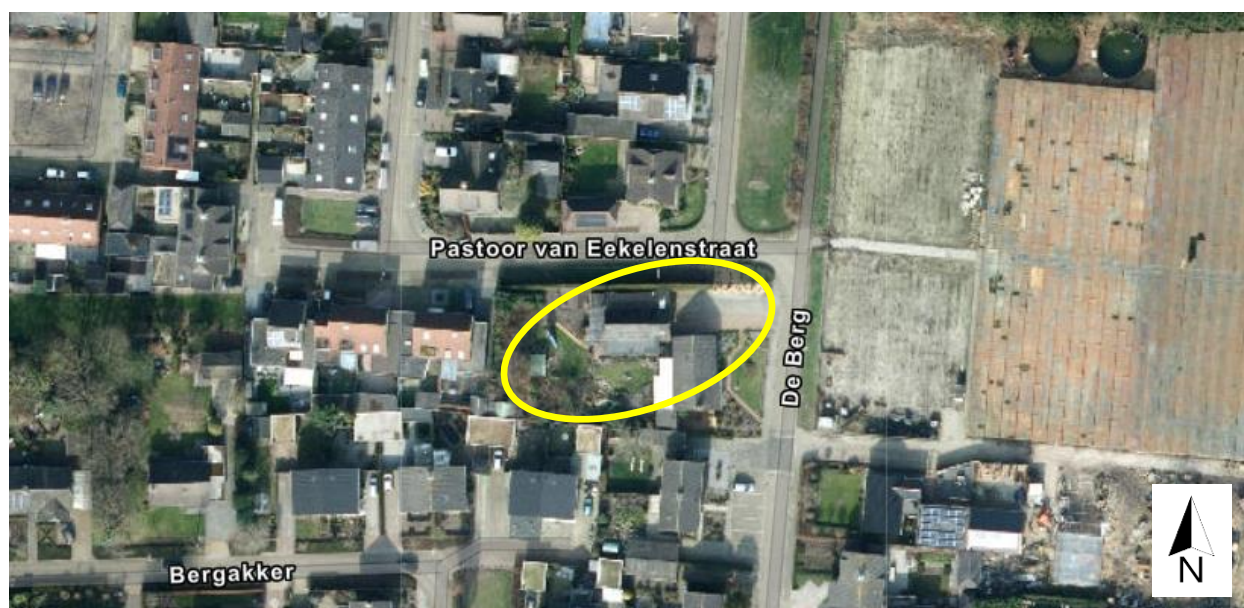
Figuur 1: luchtfoto met globale ligging onderzoekslocatie (geel omrand).

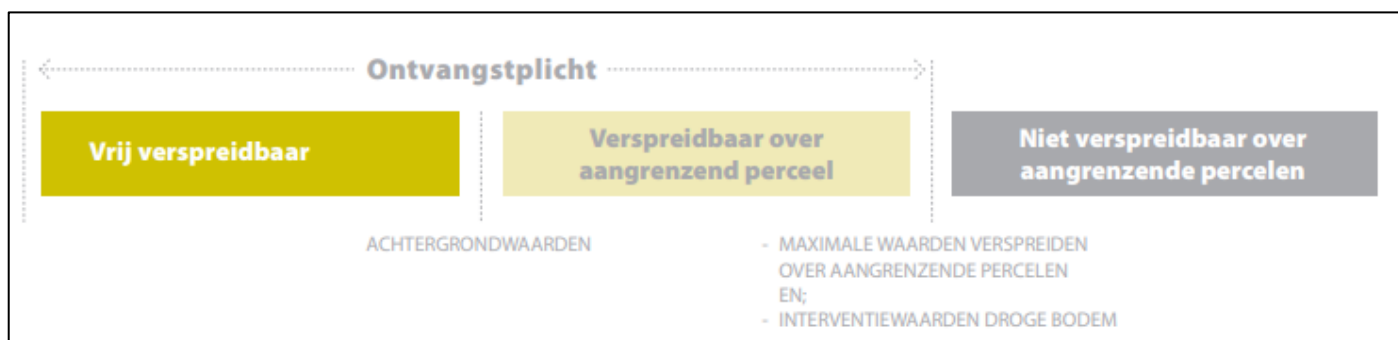
Figuur 4: Verspreiding van baggerspecie op het aangrenzend perceel (T5)

Voor het verspreiden van baggerspecie over de aangrenzende percelen dient de baggerspecie te voldoen aan de 'Maximale waarden' voor verspreiden. Deze waarden zijn gebaseerd op de msPAF-toets (meer stoffen Potentieel Aangetaste Fractie van lagere organismen). Daarnaast mag de kwaliteit van de baggerspecie de interventiewaarden voor droge bodem niet overschrijden. Aanvullend gelden de volgende voorwaarden;

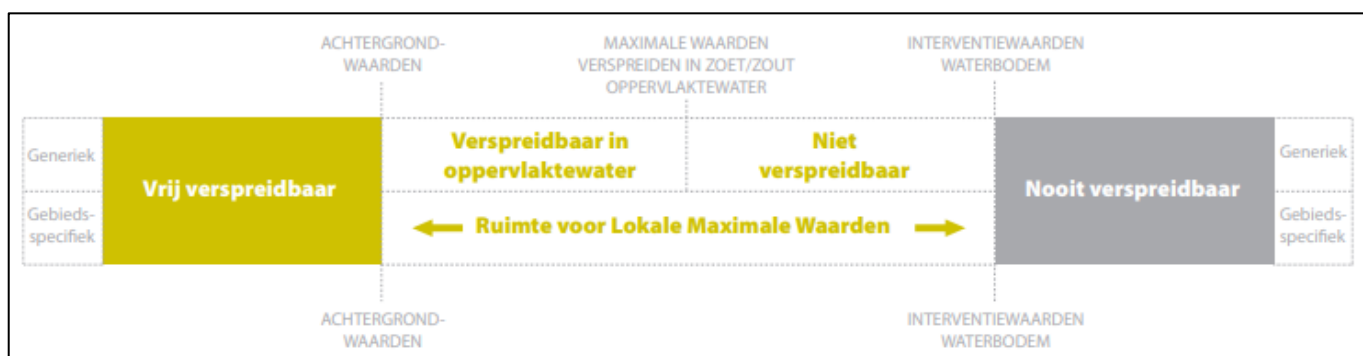
Figuur 5: Verspreiden van baggerspecie in zoet of zout oppervlaktewaterlichaam (T6 respectievelijk T7)

Het verspreiden van baggerspecie in zoet oppervlaktewater is bedoeld om het watersysteem weer op orde te brengen. Getalsmatig is dit dezelfde norm als de grens tussen klasse A en B bij toepassen in oppervlaktewater. Voor het verspreiden van baggerspecie in zout oppervlaktewater geldt een andere normering dan bij verspreiden in zoet oppervlaktewater. Er vindt onder andere geen correctie plaats voor het bodemtype.
