Bouwlocatie 8 seniorenwoningen  
Hertogstraat 17  
4714 BW SPRUNDEL

B13012/VO

**VOORONDERZOEK**

**BODEMONDERZOEK**

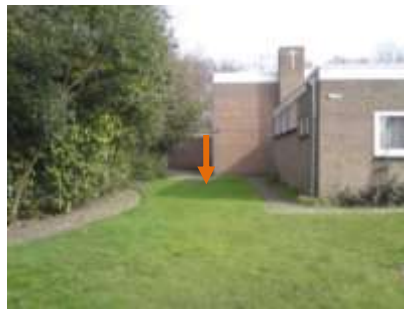
Locatie vml. HBO-tank

Op de locatie heeft ten behoeve van de verwarming van het pand tot 1996 een ondergrondse 5.000 liter huisbrandolietank gelegen. De tank is in 1996 gereinigd en verwijderd door een Kiwa-erkend tanksaneringsbedrijf.

Tijdens het vooronderzoek is gebleken dat tot 1996 aan de noordzijde van het pand een ondergrondse huisbrandolietank (HBO-tank) heeft gelegen. Destijds is bij het zintuiglijk bodemonderzoek rondom de tank en bij de tanksanering geen olieverontreiniging in de bodem aangetroffen. Tijdens het vooronderzoek zijn geen aanwijzingen verkregen voor een eventuele bodemverontreiniging op de onderzoekslocatie. De onderzoekslocatie is op basis van de verkregen informatie tijdens het vooronderzoek als een "niet-verdachte" locatie in de zin van de NEN 5740 aangemerkt.

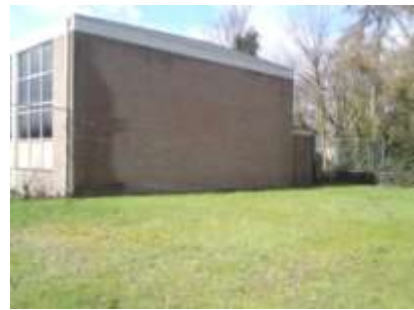
Achtergevel pand met op de voorgrond het sportveld

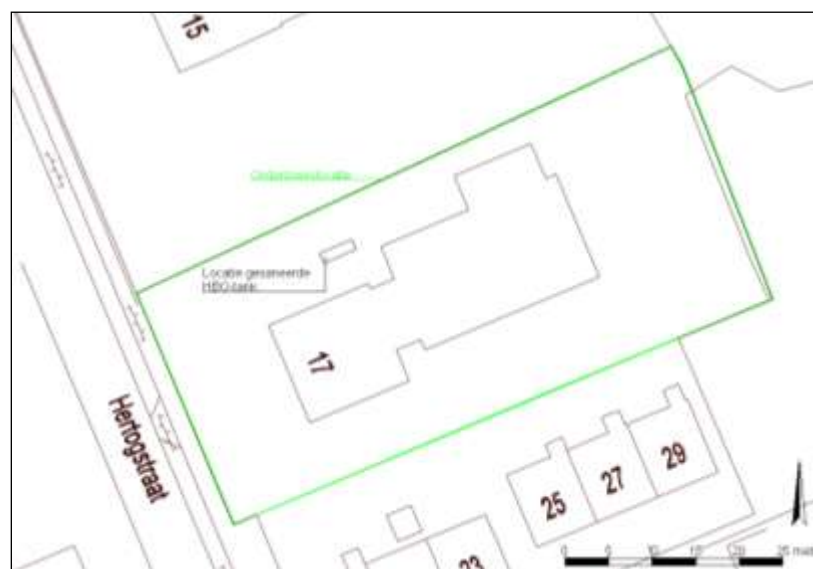
In de situatietekening in bijlage 1 en in onderstaande tekening is de onderzoekslocatie met groene lijnen aangegeven.

Situatietekening onderzoekslocatie [bron 2]

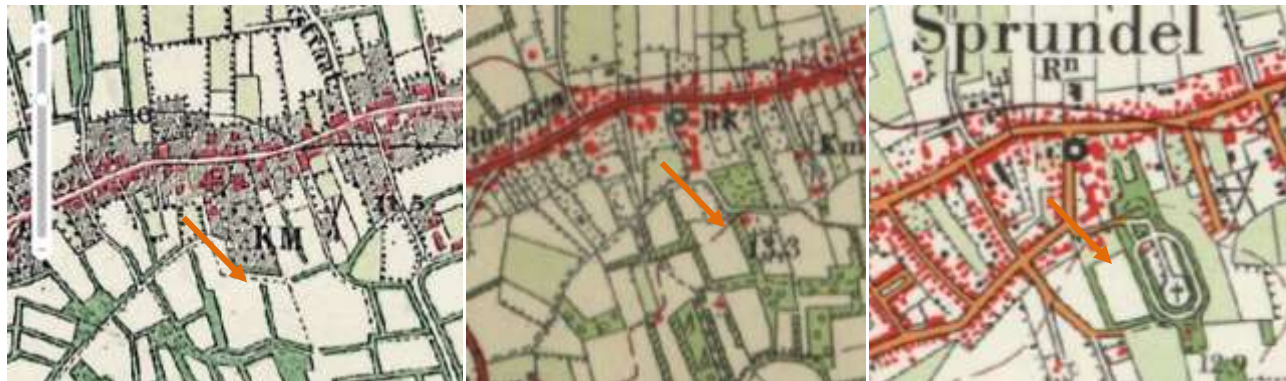
Op de uittreksels van de onderstaande historische kaarten uit de periode 1900-1967 is geen bebouwing op de onderzoekslocatie afgebeeld.

Onderzoekslocatie (→)
