Verkennd bodemonderzoek  
aan de Pastoor  
Bastiaansensingel 17 te  
Sint Willebrord

Datum: 24 maart 2016

Projectnummer: 20151764

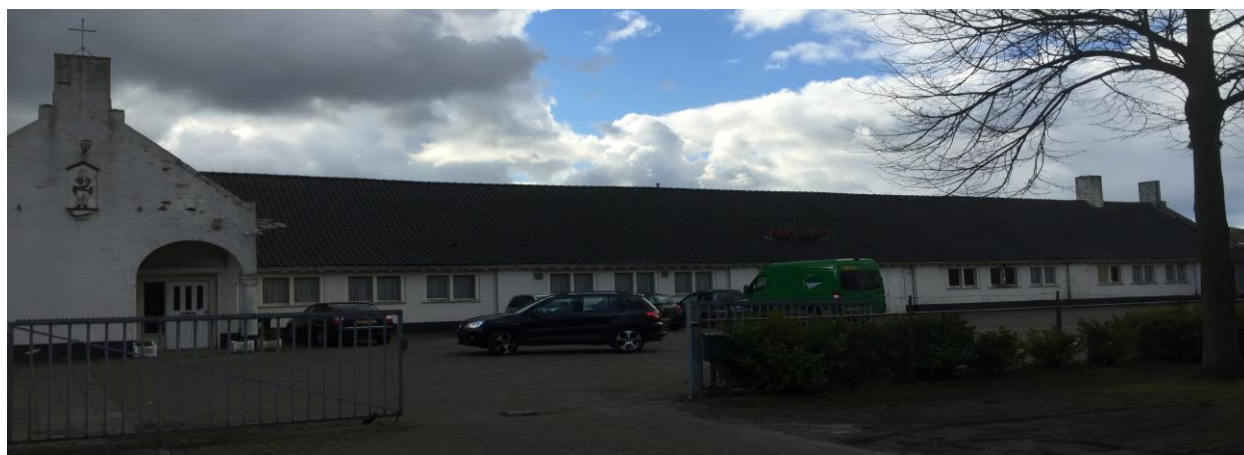
**Figuur 1: Overzichtsfoto onderzoekslocatie.**

De onderzoekslocatie bevindt zich aan de Pastoor Bastiaansensingel 17 in het centrum van Sint Willebrord. De locatie is kadastraal bekend als gemeente Rucphen, sectie D met nummers 6963 en 8359. De oppervlakte van de locatie bedraagt circa 4.090 m<sup>2</sup>. Op de onderzoekslocatie is een groot (leegstaand) pand aanwezig. Op het buitenterrein zijn parkeerplaatsen aanwezig en plantsoen met een wadi. De parkeerplaatsen en oprit zijn verhard middels klinkers. In figuur 1 is een overzichtsfoto van de onderzoekslocatie weergegeven.
