VERKENNEND BODEMONDERZOEK

DORPSSTRAAT

TE ST. WILLEBRORD

# Rapportage verkennend bodemonderzoek

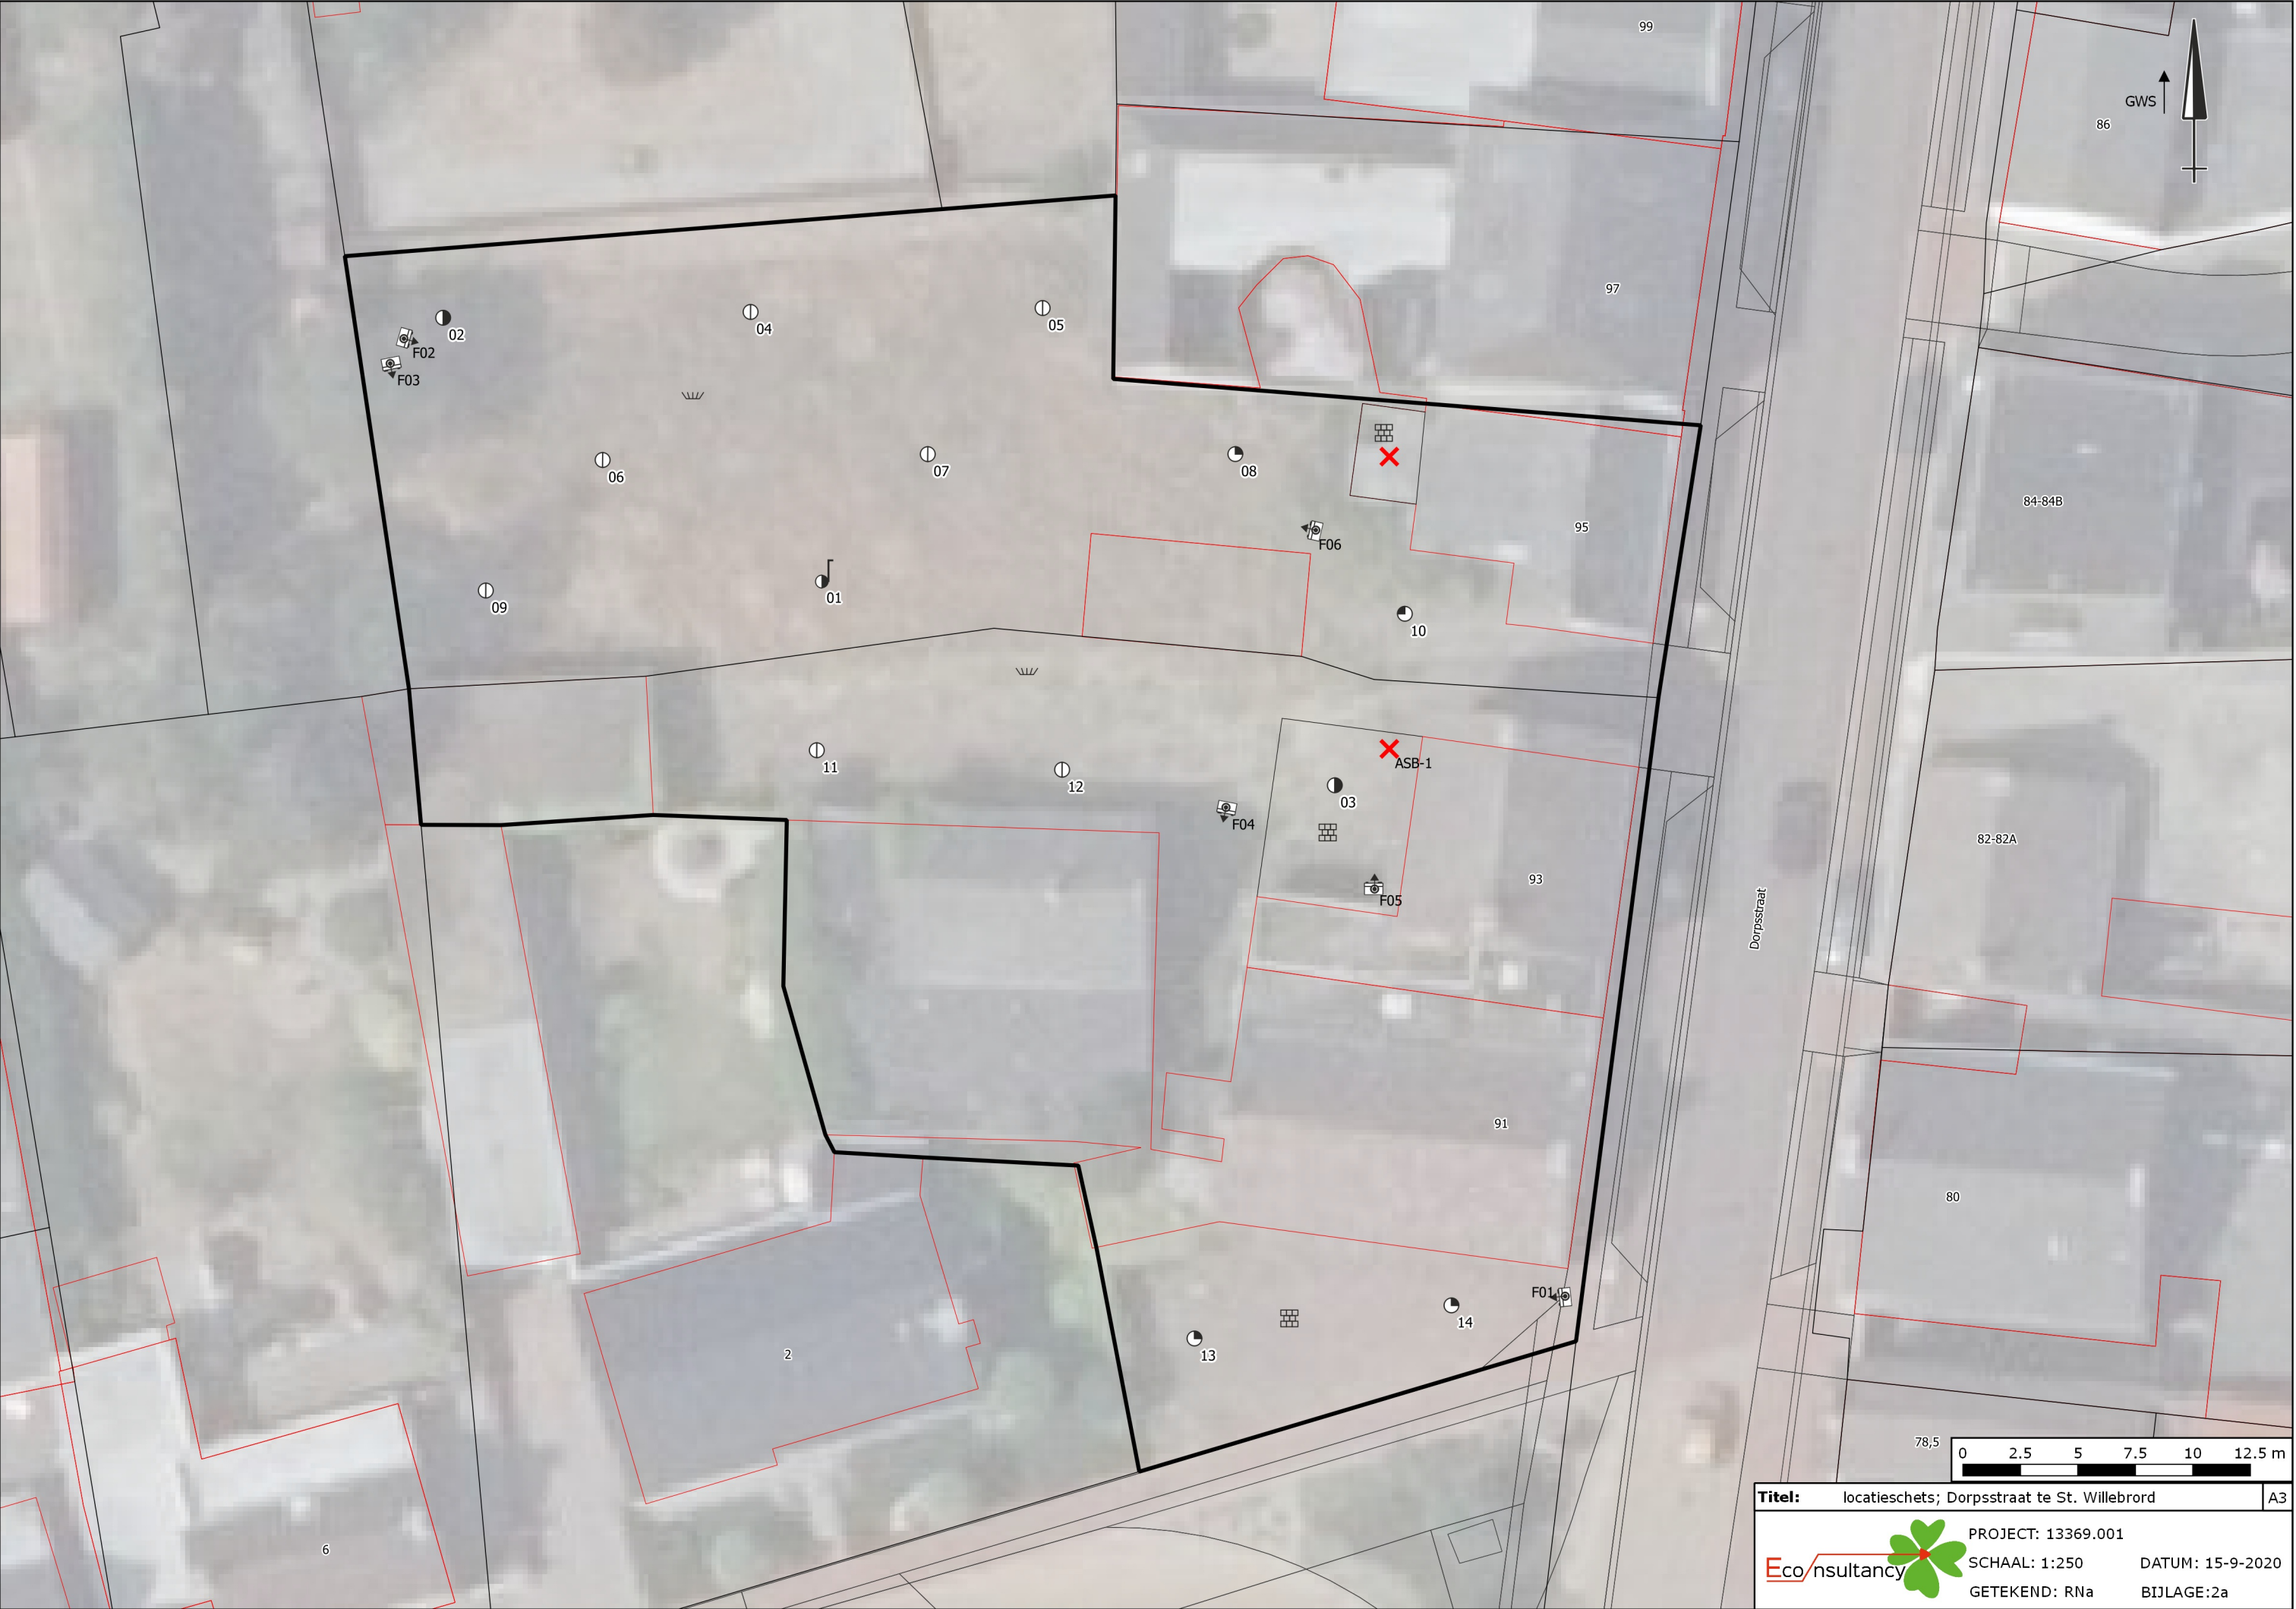
In bijlage 2a is de huidige situatie op een locatieschets weergegeven. Bijlage 2b bevat enkele foto's van de onderzoekslocatie.

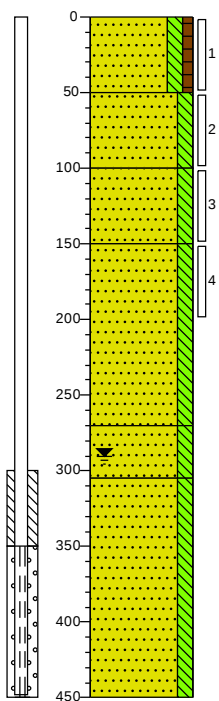
01

| 0 | braak |
| 50 | Zand, matig fijn, matig siltig, zwak humeus, beigebruin, Edelmanboor, bkpb 130 cm +mv |
