## **Milieuhygiënisch vooronderzoek**

Dorpsstraat 139-145 te Sint-Willebrord

Projectnummer: 20211582  
Datum: 17 mei 2021

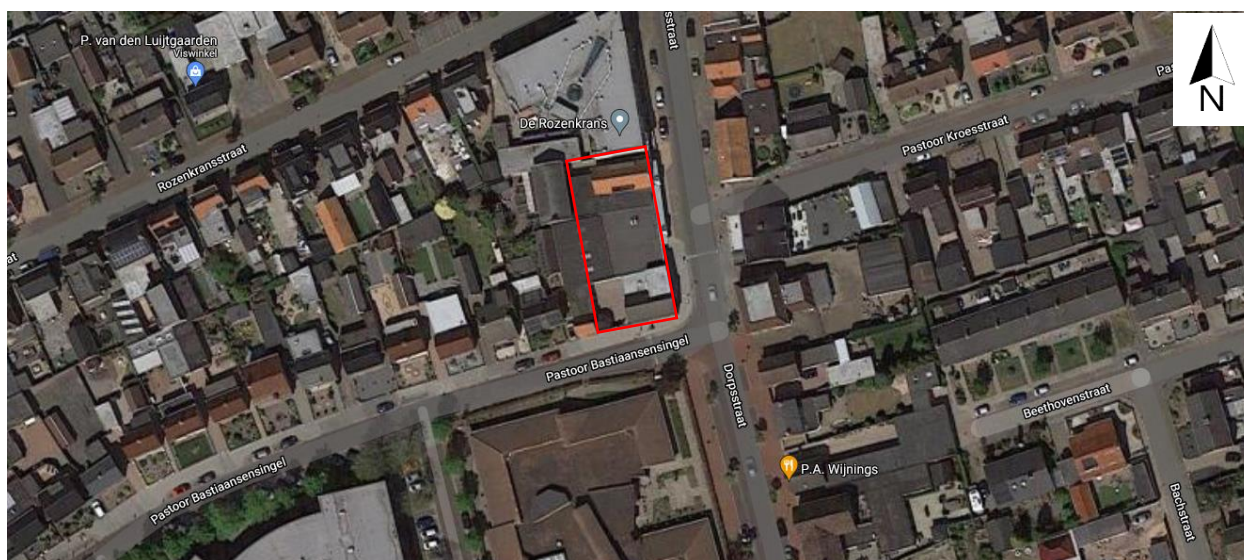
**Figuur 1: luchtfoto met globale ligging onderzoekslocatie (rood omrand) bron: Google Maps**

De regionale ligging van de onderzoekslocatie is weergegeven op de topografische overzichtskaart in bijlage 1 en de luchtfoto in figuur 1. Voor een indruk van de onderzoekslocatie wordt verwezen naar figuur 2 en de situatietekening in bijlage 2.

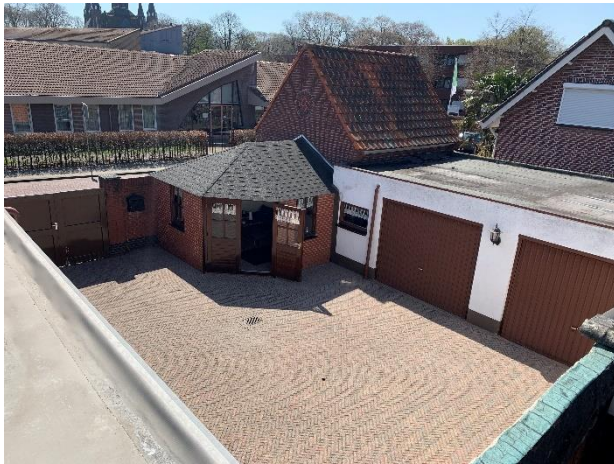
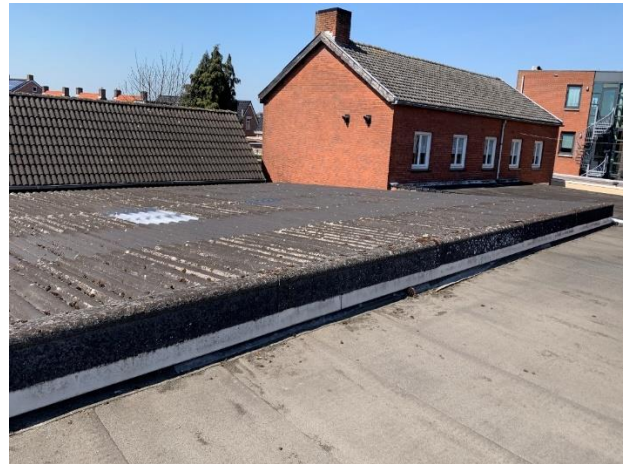
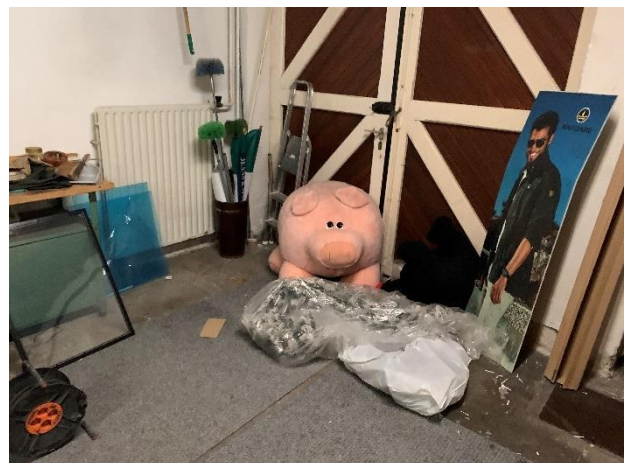
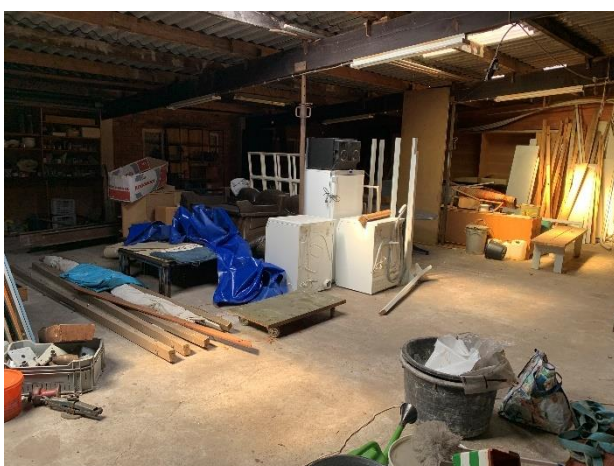
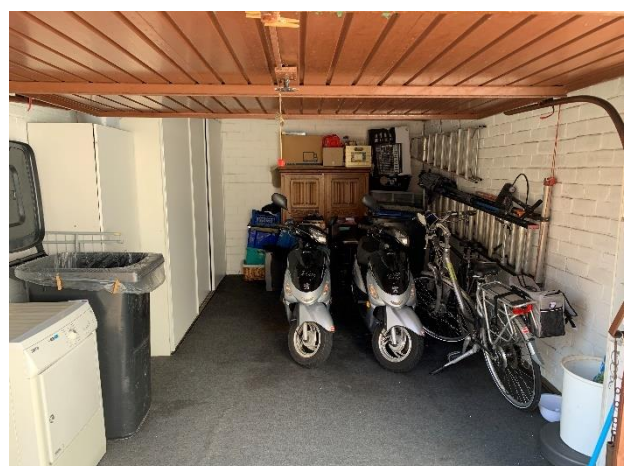
**Figuur 2: huidige situatie (6 foto's)**

Ter plaatse van het woonhuis, de binnenplaats en de garage op Dorpsstraat 139 zijn geen verdachte activiteiten, verontreinigingen of asbestverdachte materialen waargenomen. In de naastgelegen garage, winkel en opslag zijn tevens geen verdachte activiteiten of verontreinigingen waargenomen. Wel zijn op ter hoogte van Dorpsstraat 141-145 asbestverdachte golfplaten aangetroffen welke in gebruik zijn als dakbedekking. Hier is, voor zover bekend, geen dakgoot aanwezig. Formeel gezien maakt dit de toplaag van de bodem onder de afwateringszone verdacht op het voorkomen van asbest, echter is onder de gehele afwateringszone een verhardingslaag aanwezig. Hierdoor wordt geacht dat geërodeerde asbestvezels niet in de bodem onder de afwateringszone terecht zijn gekomen maar met de afwatering van het terrein wegspoelen.

Ter plaatse van de winkel, magazijn/opslag, huis en keuken aan de Dorpsstraat 145 zijn geen verdachte activiteiten, verontreinigingen of asbesthoudende materialen waargenomen.

Op een groot deel van de locatie is een betonvloer aanwezig. Op het buitenterrein is een klinker- of tegelverharding aanwezig.

Uit het locatiebezoek van MILON bv blijkt dat op de locatie asbestverdachte golfplaten zijn toegepast als dakbedekking. Aan deze golfplaten zijn geen dakgoten bevestigd, derhalve is formeel gezien de bodem onder de afwateringszone verdacht op het voorkomen van asbest. Aangezien onder de gehele afwateringszone een verharding van klinkers aanwezig is wordt het niet waarschijnlijk geacht dat hier sprake is van een verontreiniging met asbest.
