## Bodem Binnentuin

### Baanvelden

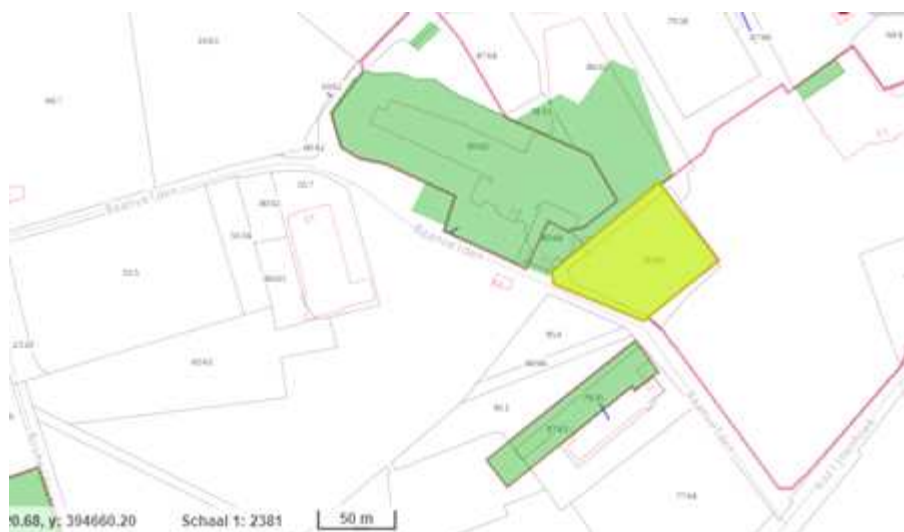
In onderstaande afbeelding is de ligging van het verkennend bodemonderzoek aan de Baanvelden 13 in het geel weergegeven.

Plaatselijk is er puin aangetroffen.

De bovengrond blijkt licht verhoogde waarde voor de parameter minerale olie te bevatten. Geen van de onderzochte parameters van de ondergrond is verhoogd aangetroffen. In het grondwater zijn licht verhoogde concentraties met de parameters chroom, koper, zink, xylenen en naftaleen aangetroffen.

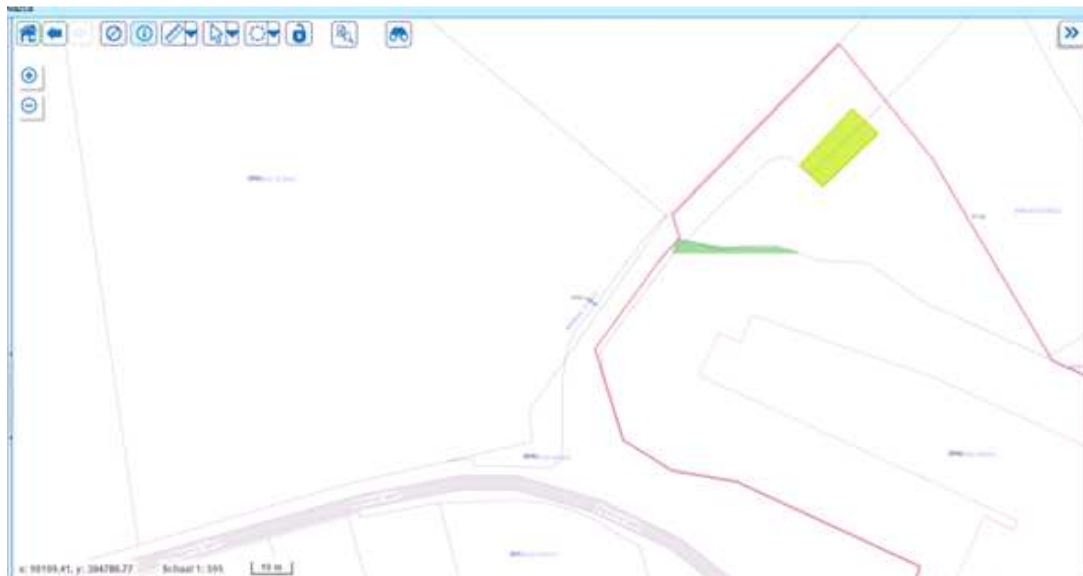
In onderstaande figuur is de ligging van het onderzoek in geel weergegeven.

Er is tijdens het onderzoek een asfaltachtige puinlaag aangetroffen. In boven- en ondergrond zijn geen verhogingen aangetroffen, in het grondwater is tetrachlooretheen licht verhoogd aangetroffen. (>AW).

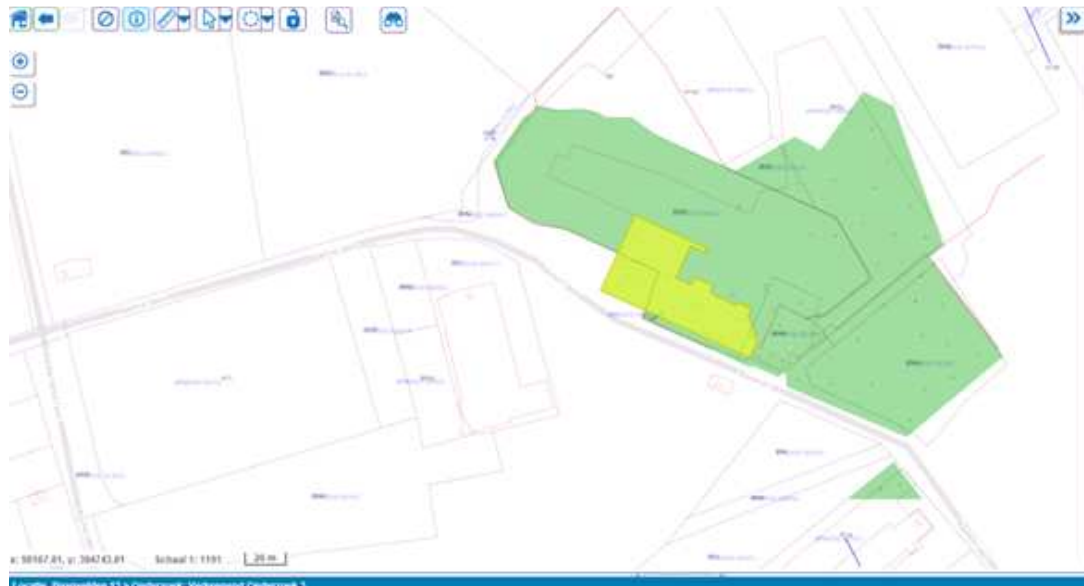
In onderstaande figuur is de ligging van het onderzoek in geel weergegeven.

De puinhoudende bovengrond is plaatselijk licht verontreinigd met PCB. De zintuiglijk schone bovengrond is niet verontreinigd. De ondergrond is niet verontreinigd. Het grondwater is licht verontreinigd met barium en zink.

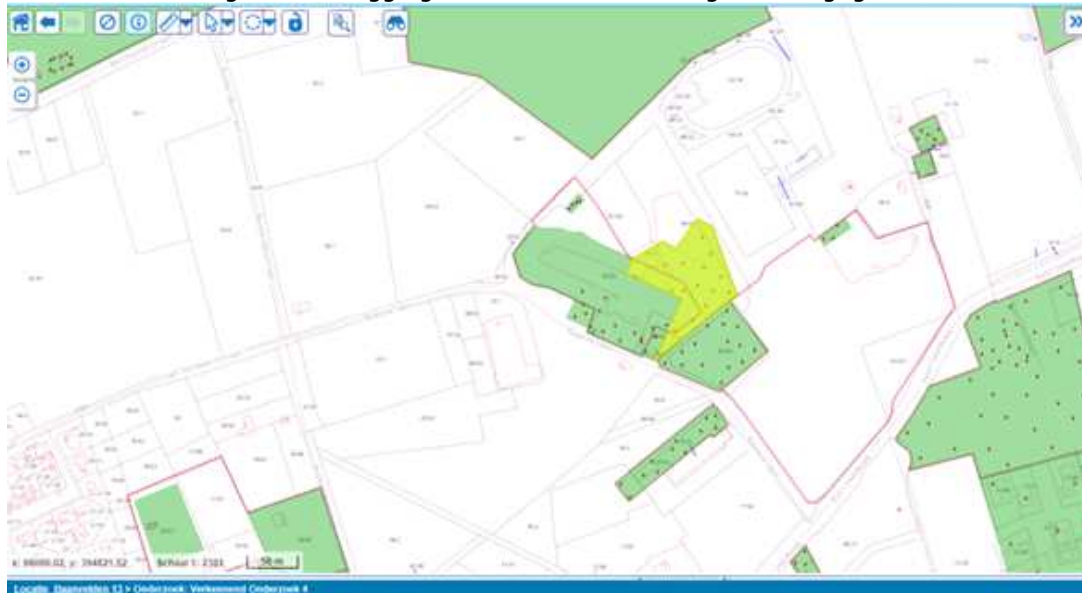
In onderstaande figuur is de ligging van het onderzoek in geel weergegeven.

De bovengrond ter plaatse van het verharde deel is licht verontreinigd met PAK.

De bovengrond ter plaatse van het onverharde deel is niet verontreinigd.

De ondergrond ter plaatse van het onverharde en verharde deel is niet verontreinigd.

Het grondwater is licht verontreinigd met barium en zink.

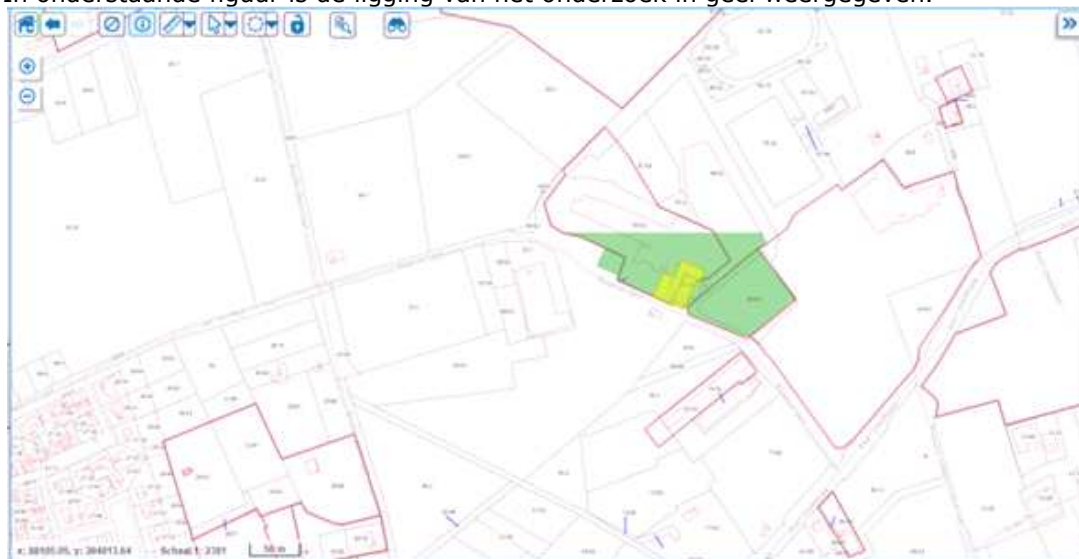
In onderstaande figuur is de ligging van het onderzoek in geel weergegeven.

Zintuiglijk is plaatselijk in zwakke mate puin en roest aangetroffen.

Bovengrond en Ondergrond: Geen of nauwelijks verhoogde gehalte ( licht verhoogd EOX in ondergrond) van de onderzochte parameters

Grondwater: Licht verhoogde gehaltes cadmium, chroom en zink.

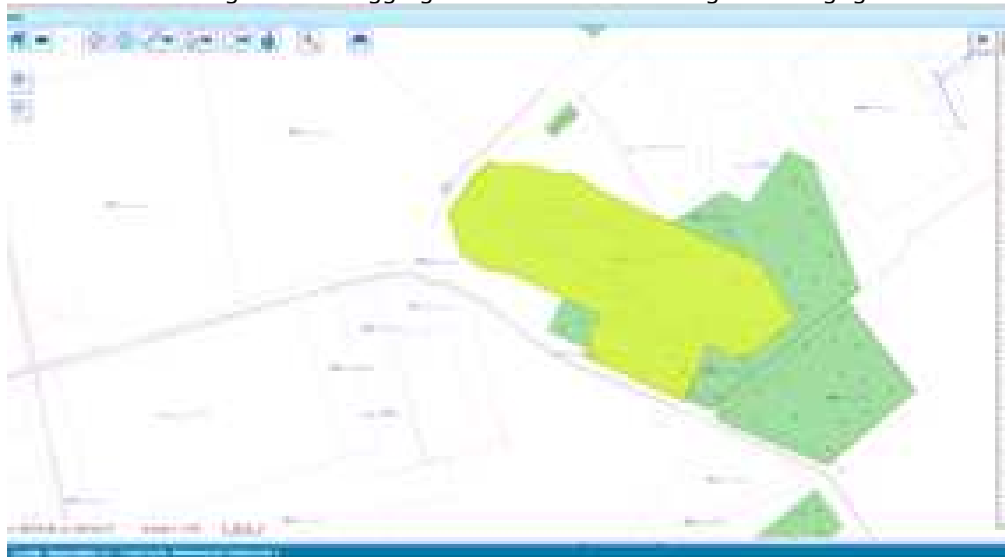
In onderstaande figuur is de ligging van het onderzoek in geel weergegeven.

Dit onderzoek is beschikbaar bij de gemeente Rucphen en is uitgevoerd ten behoeve van het oprichten van een skihal. Uit dit bodemonderzoek blijkt dat in het grondwatermonster uit peilbuis 16 chroom in een concentratie boven de interventiewaarde is aangetoond. Op basis van dit gegeven is een herbemonstering op de parameter chroom uitgevoerd. Uit de analyse van dit grondwatermonster blijkt dat chroom in een concentratie beneden de streefwaarde is aangetoond. Gelet hierop is geconcludeerd dat de bodemkwaliteit ter plaatse van de onderzoekslocatie geen beperkingen oplevert ten aanzien van het gebruik.

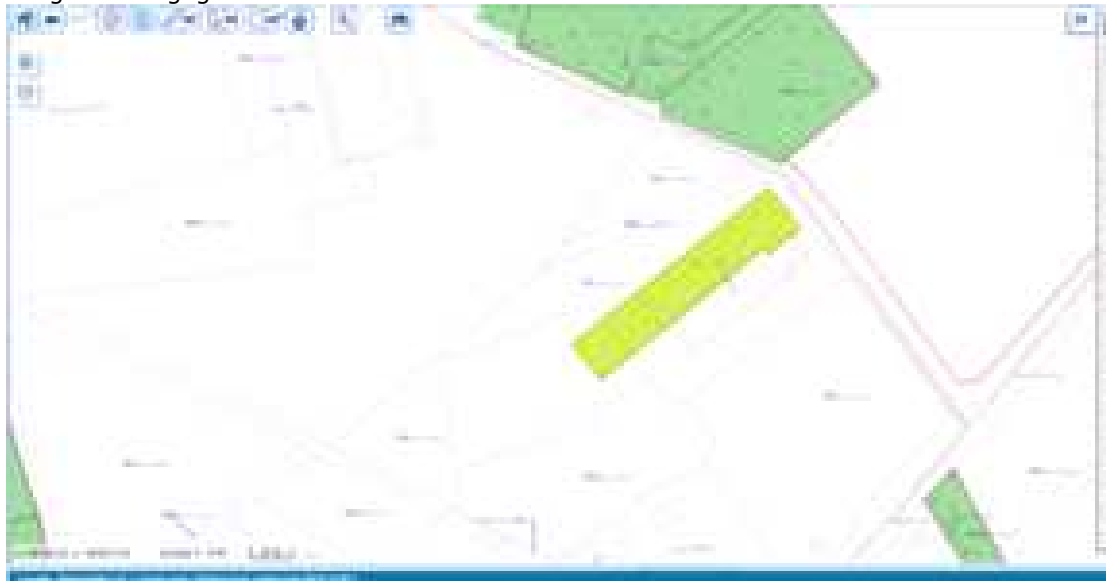
In onderstaande afbeelding is de ligging van het verkennend bodemonderzoek Baanvelden 22 in het geel weergegeven.

Zintuiglijk is er plaatselijk een bijmenging met bruinkool waargenomen.

In de boven- en ondergrond zijn geen verhoogde waarden van de onderzochte parameters aangetroffen. In het grondwater zijn licht verhoogde concentratie aan barium, cadmium, nikkel en zink waargenomen. Aanvullend onderzoek wordt niet noodzakelijk geacht. Er zijn geen beperkingen voor het huidige bodemgebruik.

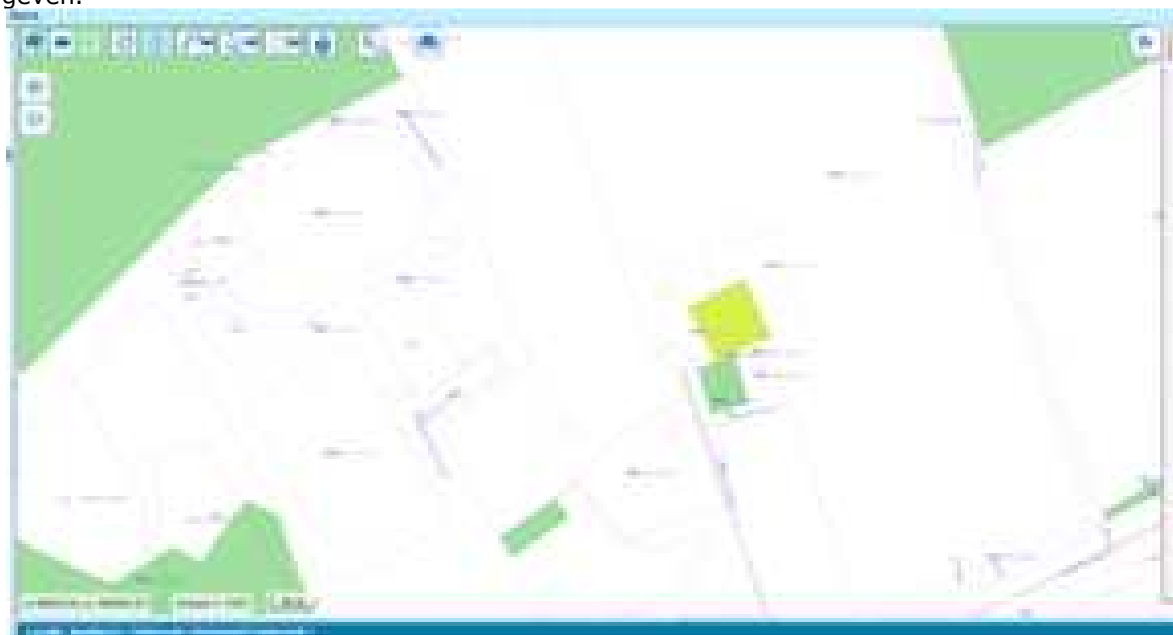
In onderstaande afbeelding is de ligging van het verkennend bodemonderzoek in het geel weergegeven.

De bovengrond is licht verontreinigd met PAK. In de ondergrond zijn geen verhoogde gehalten t.o.v. de streefwaarde geconstateerd. In het grondwater zijn licht verhoogde gehalten aan chroom en nikkel aangetroffen.

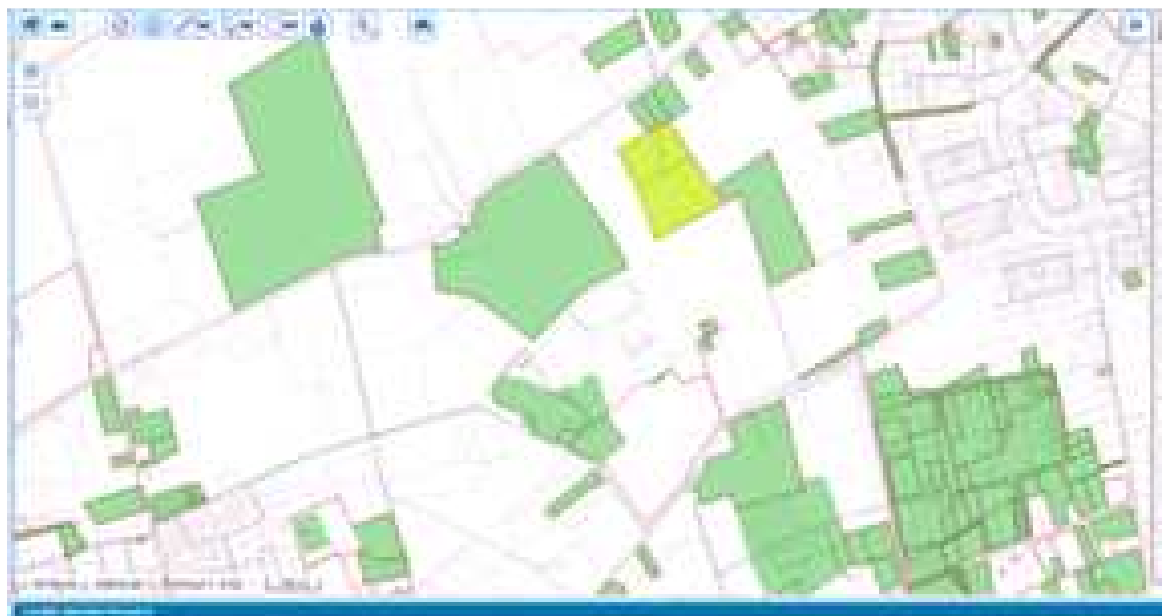
In onderstaande afbeelding is de ligging van het verkennend bodemonderzoek Sporthei deellocatie A weergegeven.

In het grondmengmonster, van zowel de boven- als ondergrond, is voor geen van de geanalyseerde parameters een concentratie boven de streefwaarde aangetoond.

In het grondwatermonster van de peilbuizen Pb 101, Pb 102 en Pb 103 is een licht verhoogd gehalte aan chroom gemeten. Tevens is in de peilbuizen Pb 101 en Pb 102 een licht verhoogd gehalte aan zink gemeten.

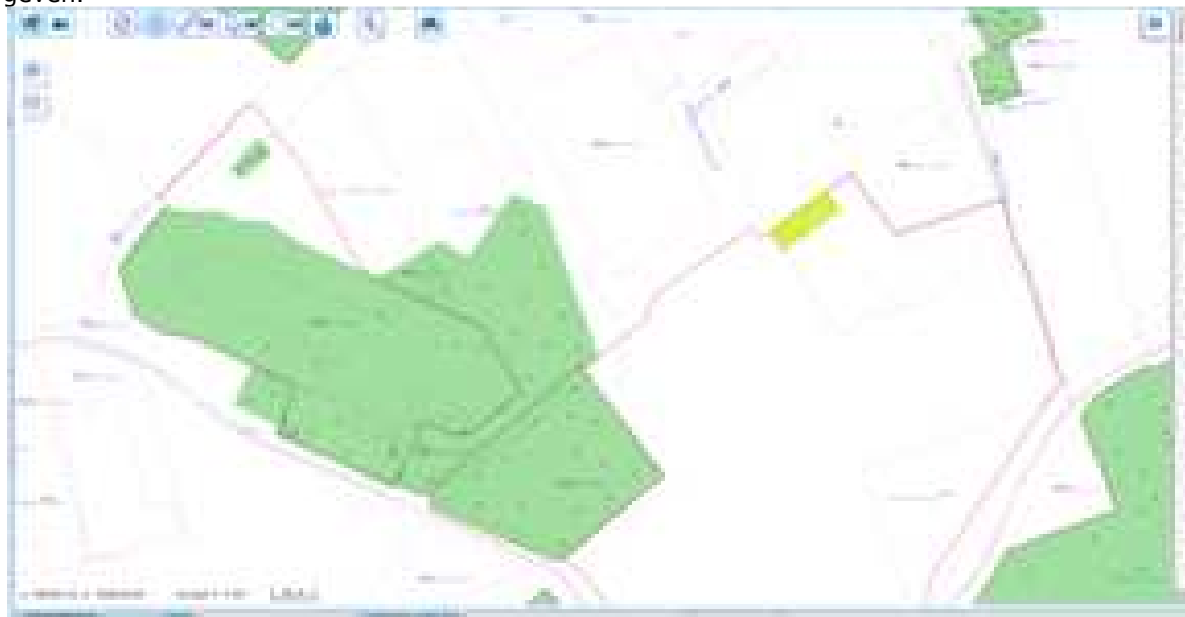
In onderstaande afbeelding is de ligging van het verkennend bodemonderzoek in het geel weergegeven.

Uit de resultaten van het onderzoek blijkt dat de bovengrond (MM1) niet verontreinigd is met de onderzochte parameters. Uit de resultaten van het onderzoek blijkt dat de ondergrond (MM2) niet verontreinigd is met de onderzochte parameters.

Het grondwater is licht verontreinigd met barium en zink. Het criterium voor nader onderzoek wordt echter niet overschreden, nader onderzoek wordt niet noodzakelijk geacht.

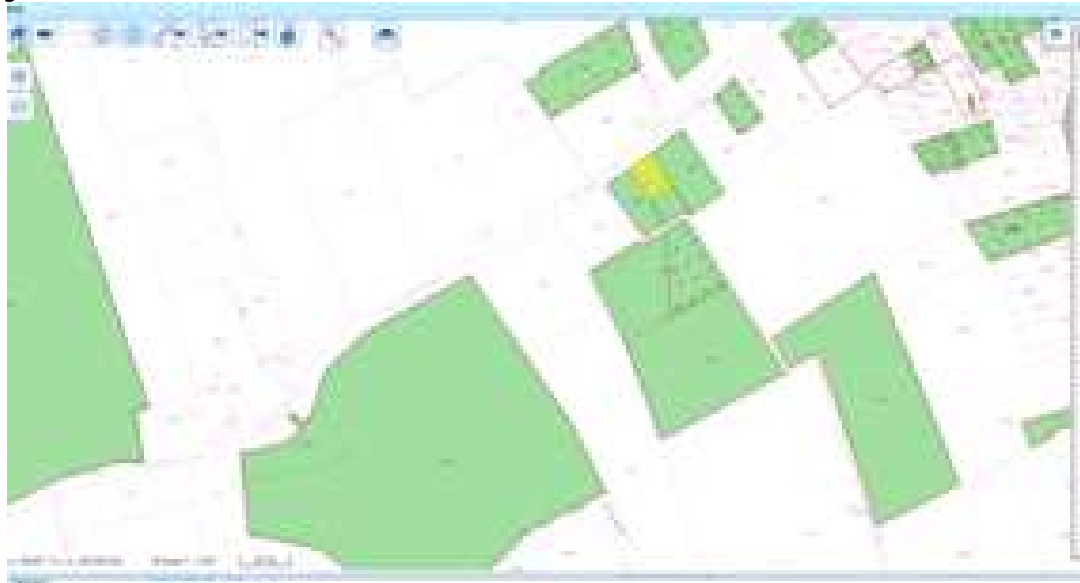
In onderstaande afbeelding is de ligging van het verkennend bodemonderzoek in het geel weergegeven.

Zintuiglijk niets waargenomen. In de boven- en ondergrond zijn geen verontreinigingen aangetoond. Het grondwater is matig verontreinigd met arseen en licht verontreinigd met nikkel.

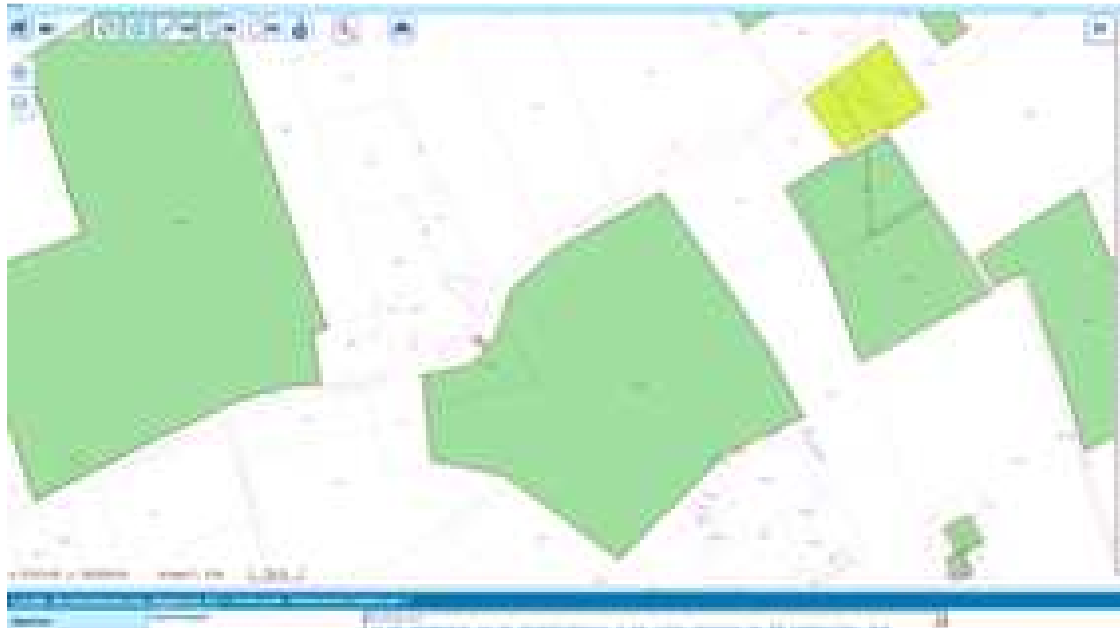
In onderstaande afbeelding is de ligging van het verkennend bodemonderzoek in het geel weergegeven.

In het mengmonster van het bergbezinkbassin is een lichte verhoging aan EOX aangetroffen; deze verhoging is waarschijnlijk van natuurlijke oorsprong.

In een mengmonster van de ondergrond is een lichte verhoging van minerale olie aangetroffen; deze verhoging is ook waarschijnlijk van natuurlijke oorsprong.

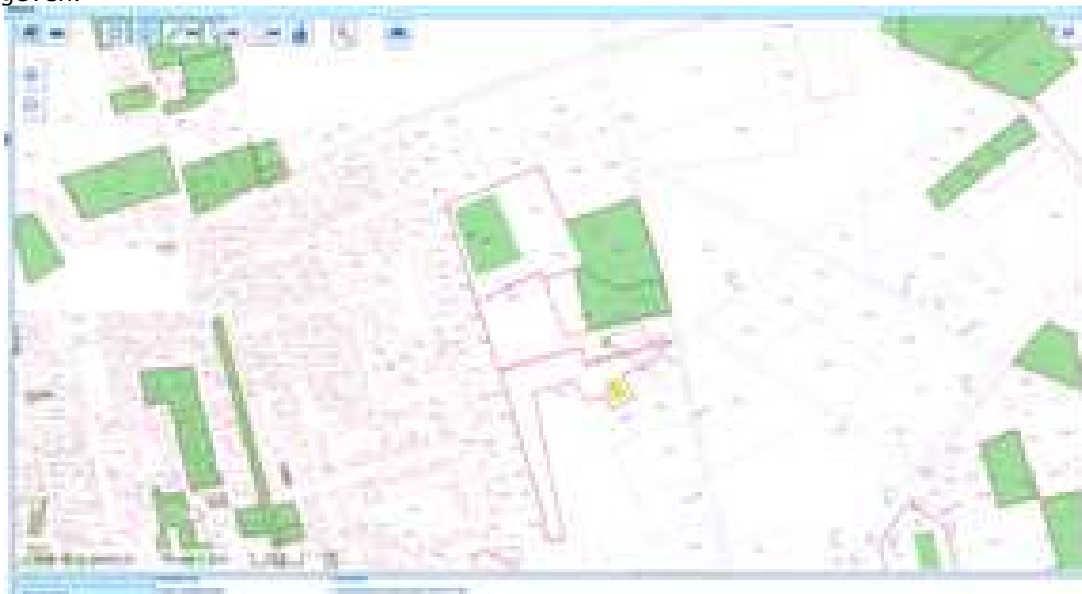
In onderstaande afbeelding is de ligging van het verkennend bodemonderzoek in het geel weergegeven.

In de bovengrond is een gehalte PAK waargenomen boven de streefwaarde.

In de ondergrond zijn geen verhogingen voor de onderzochte parameters vastgesteld.

In het grondwater zijn verhoogde waarden voor chroom en koper aangetroffen.

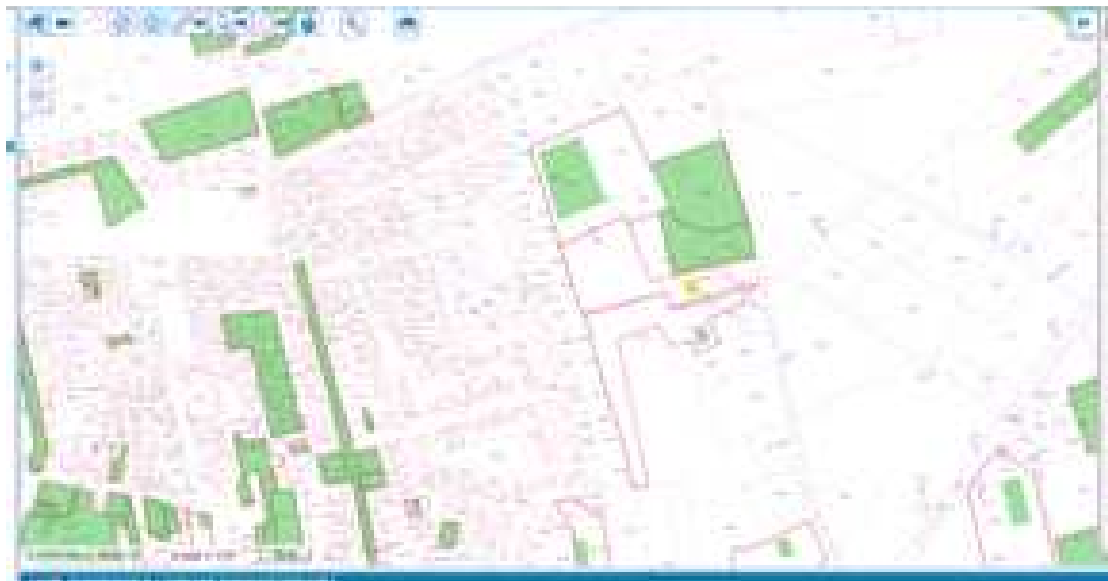
In onderstaande afbeelding is de ligging van het verkennend bodemonderzoek in het geel weergegeven.

Zintuiglijk zijn geen bijzonderheden aangetroffen.

In boven- en ondergrond zijn van de onderzochte parameters verhoogd aangetroffen.

Het grondwater bevat licht verhoogde waarden voor de parameters chroom, cadmium koper, nikkel en zink. Verder onderzoek werd door het onderzoeksbureau niet noodzakelijk geacht en de verkregen resultaten vormden geen belemmering om de voorgenomen bouwplannen ter plaatse te realiseren.

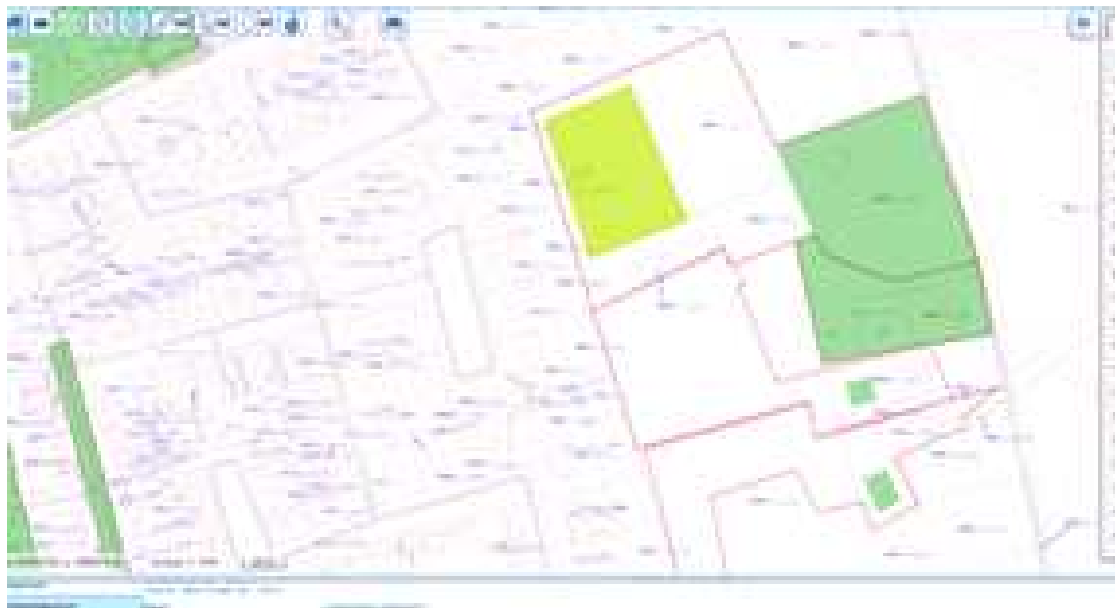
In onderstaande afbeelding is de ligging van het verkennend bodemonderzoek in het geel weergegeven.

Er is een marginale verhoging voor de somparameter EOX in de boven- en ondergrond aangetoond

Er is een licht verhoogd gehalte aan chloorhoudend bestrijdingsmiddel, cadmium en chroom, een matig verhoogd gehalte aan nikkel en een sterk verhoogd zinkgehalte aangetroffen in het grondwater. De bouwvergunning is verleend.
