Vestiging, datum : Arkel, 14 april 2022  
Ons kenmerk : 2104/065/RH-01, versie A  
Uw kenmerk : -  
Behandeld door : N. (Nicole) Lammers  
Telefoonnummer : 06 53 89 52 52  
Gecontroleerd door : A.G.J. (Teun) Martens

**Betreft** : **Rapportage grondwatermonitoring Vosdonkseweg e.o. te St. Willebrord**

Aanleiding voor het uitvoeren van de monitoring is de toekomstige uitbreiding van het bedrijventerrein en woningbouw ter plaatse van de Vosdonkseweg e.o. te St. Willebrord, gemeente Rucphen.

Doel van het plaatsen van de monitoringspeilbuizen is het vaststellen van de gemiddelde grondwaterspiegel ten opzichte van het maaiveld in m-mv gedurende de periode van een jaar.

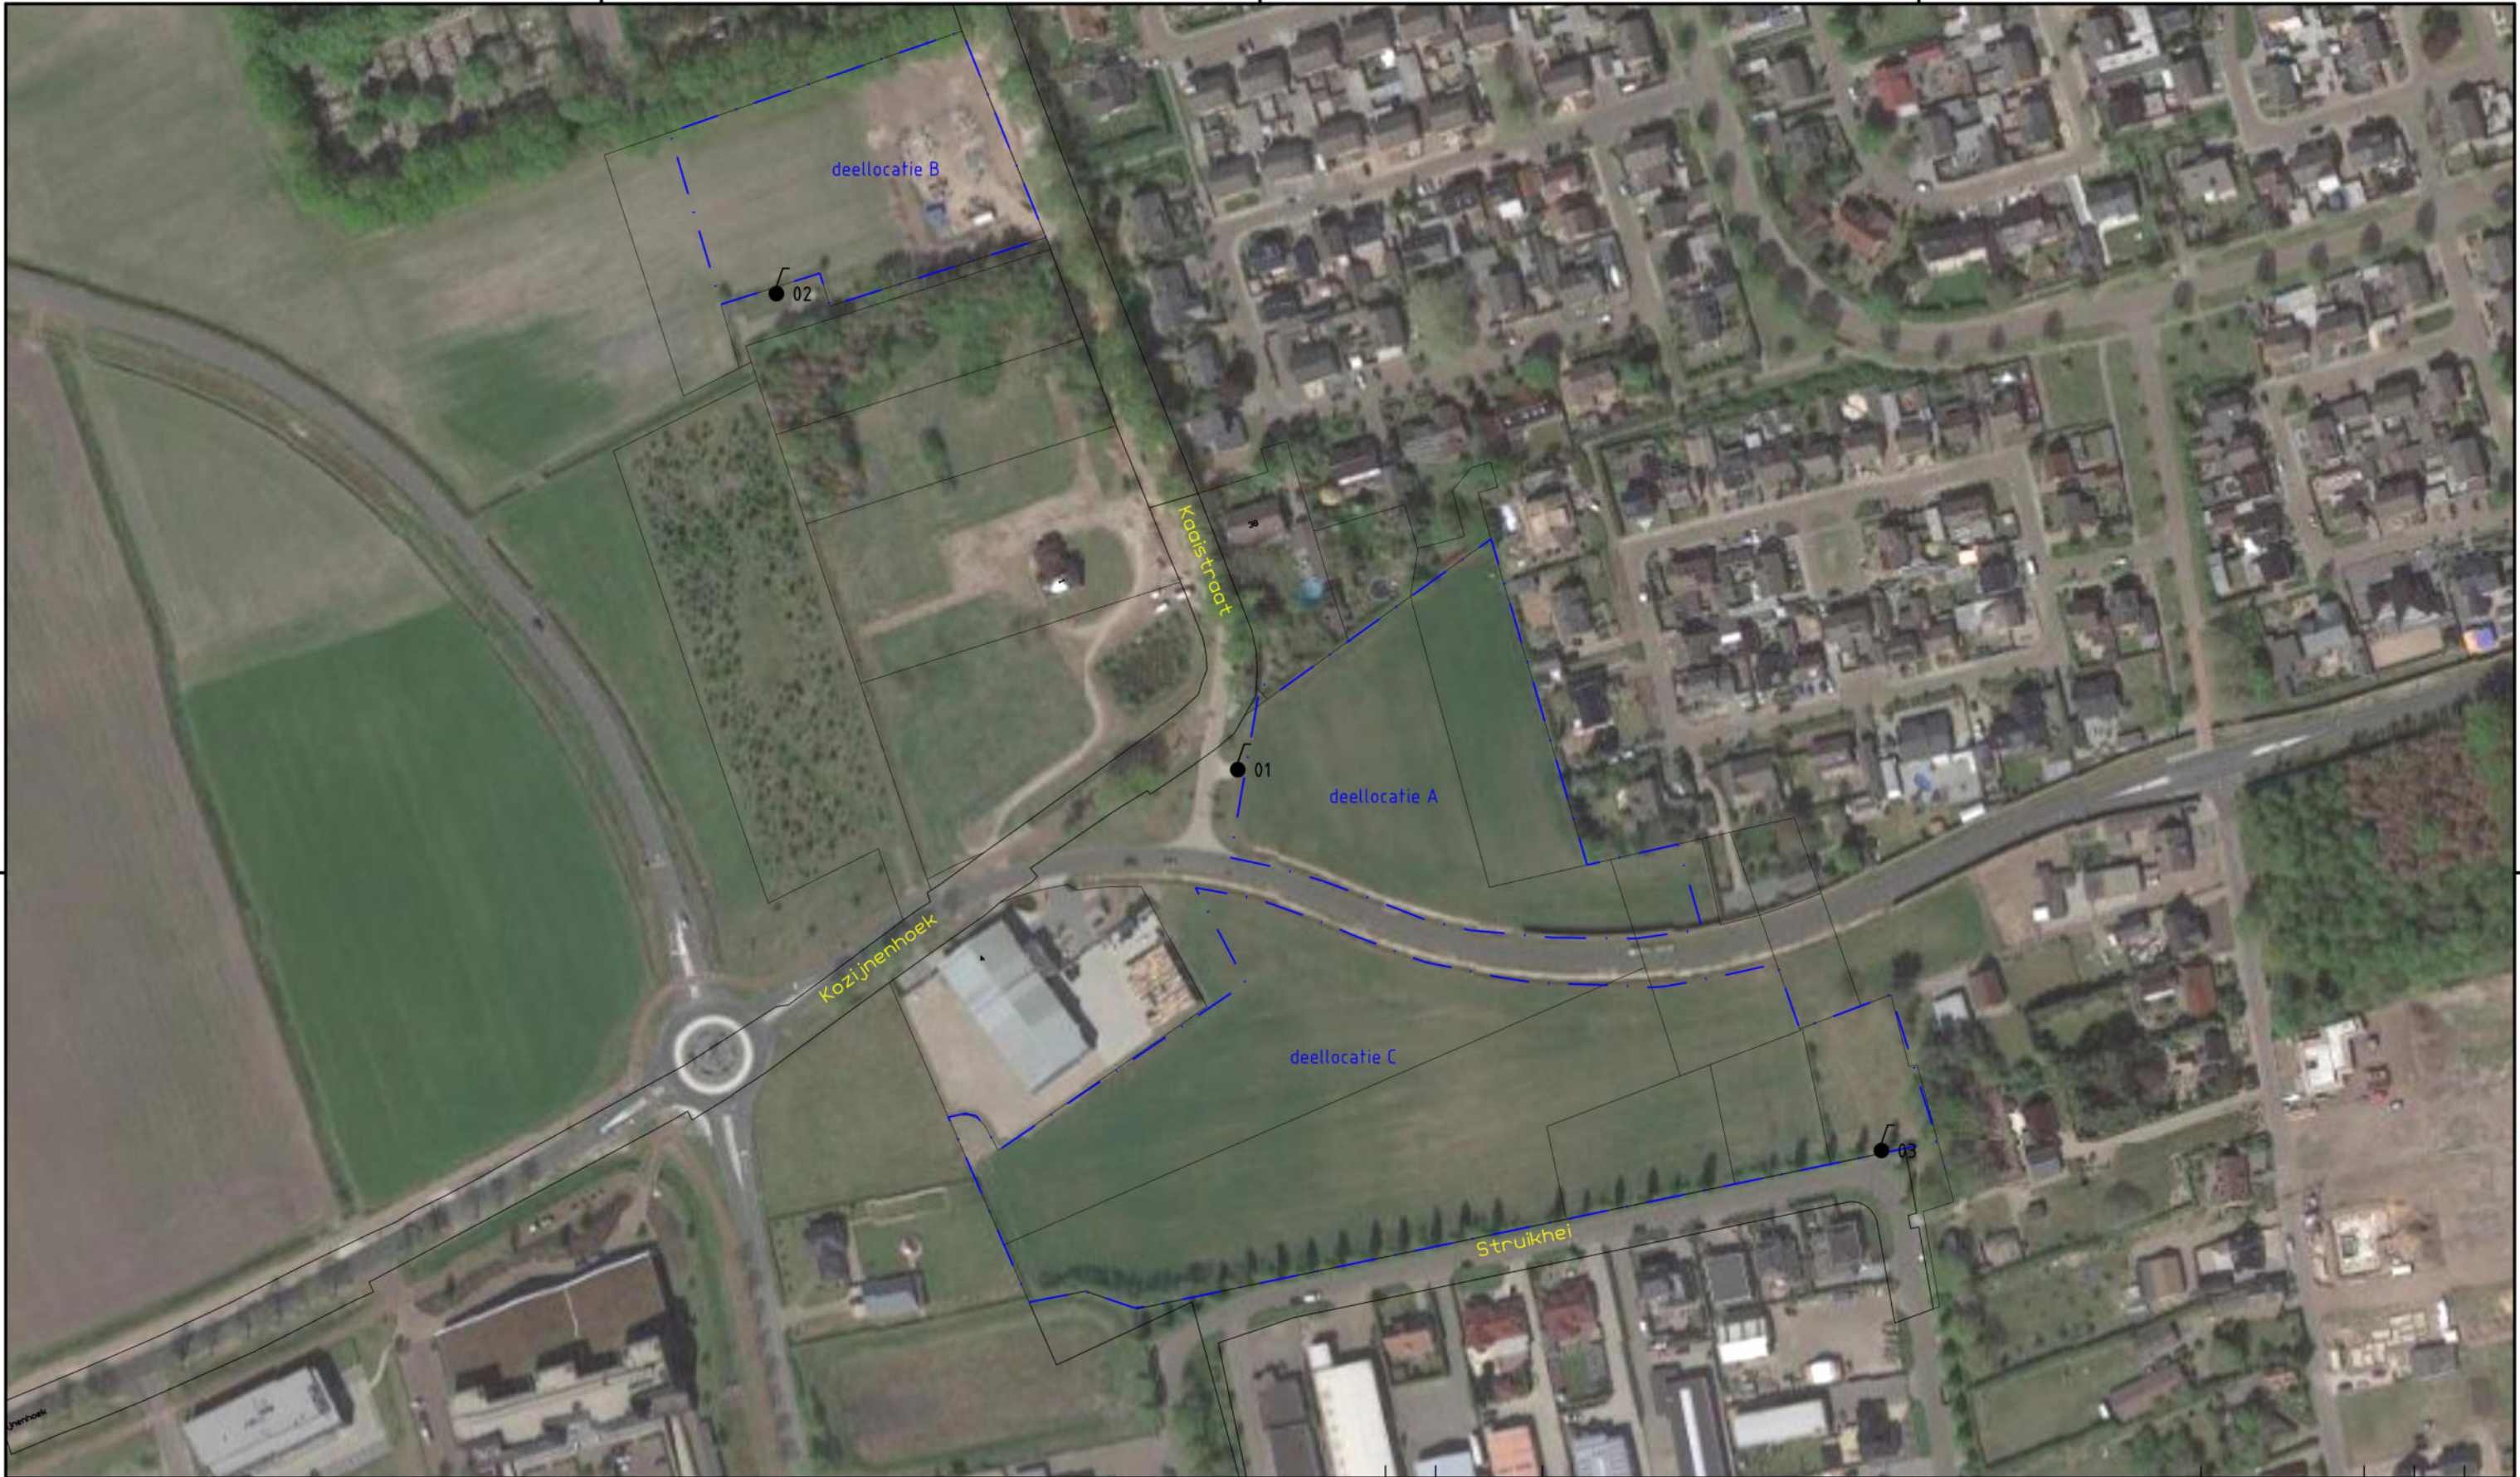
BIJLAGE 2

- Locatiegrens
- Monitoringspeilbuis

| Titel | Situatietekening, locatie monitoringpeilbuizen | | |

De peilbuisspecificaties en meetresultaten van 25 mei 2021 tijdens het plaatsen van de peilbuizen zijn weergegeven in de volgende tabel. De plaats van de peilbuizen is tevens weergegeven in bijlage 2.
