ACTUALISEREND BODEMONDERZOEK

HEIMOLENDREEF 24

TE RUCPHEN

| <b>Rapportnummer</b> | 14065674 |

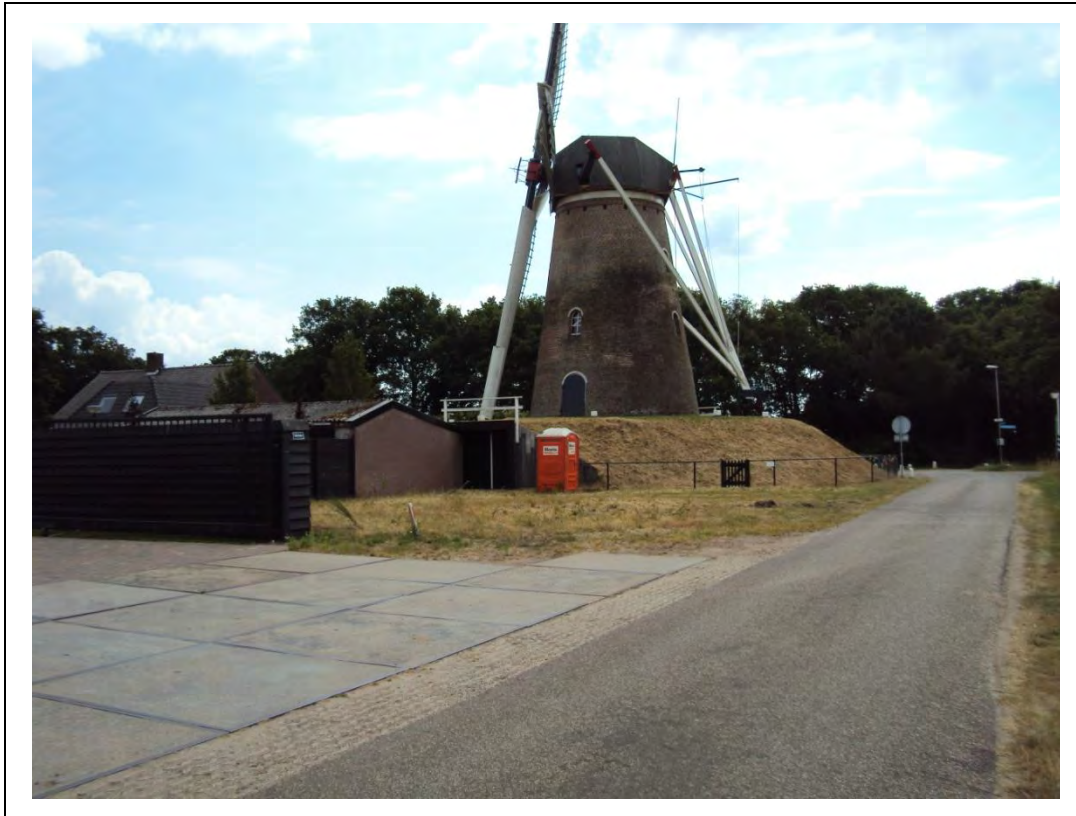
Foto 1.

In de huidige situatie is de onderzoekslocatie in gebruik als gazon.
