**RAPPORT**  
**Vooronderzoek NEN 5725**  
**Bernhardstraat te Rucphen**

Aeres Milieu projectnummer AM14088

| Soort onderzoek | : Vooronderzoek conform NEN 5725 |
| Aanleiding onderzoek | : Aanleg fietspad |

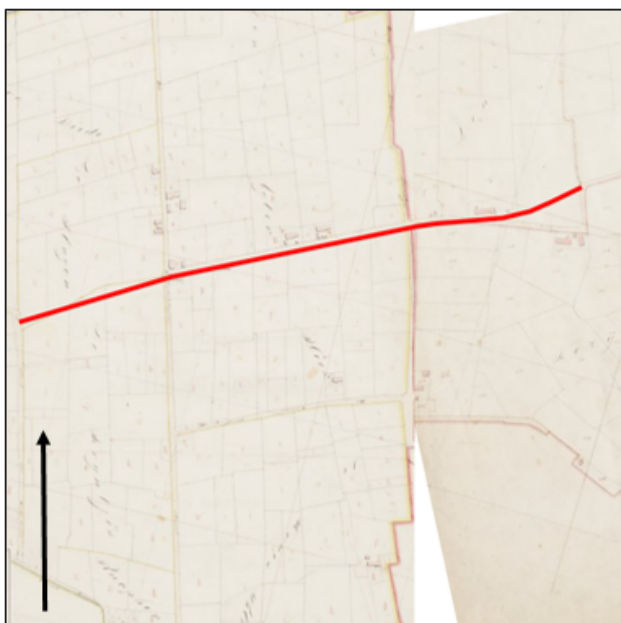
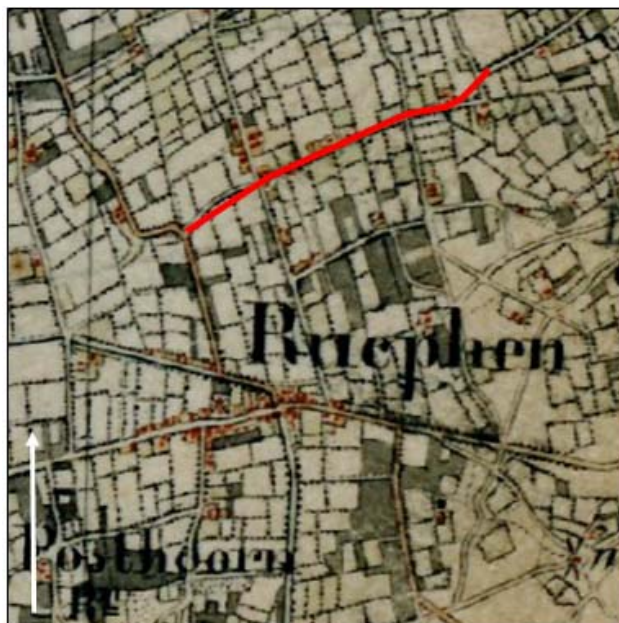
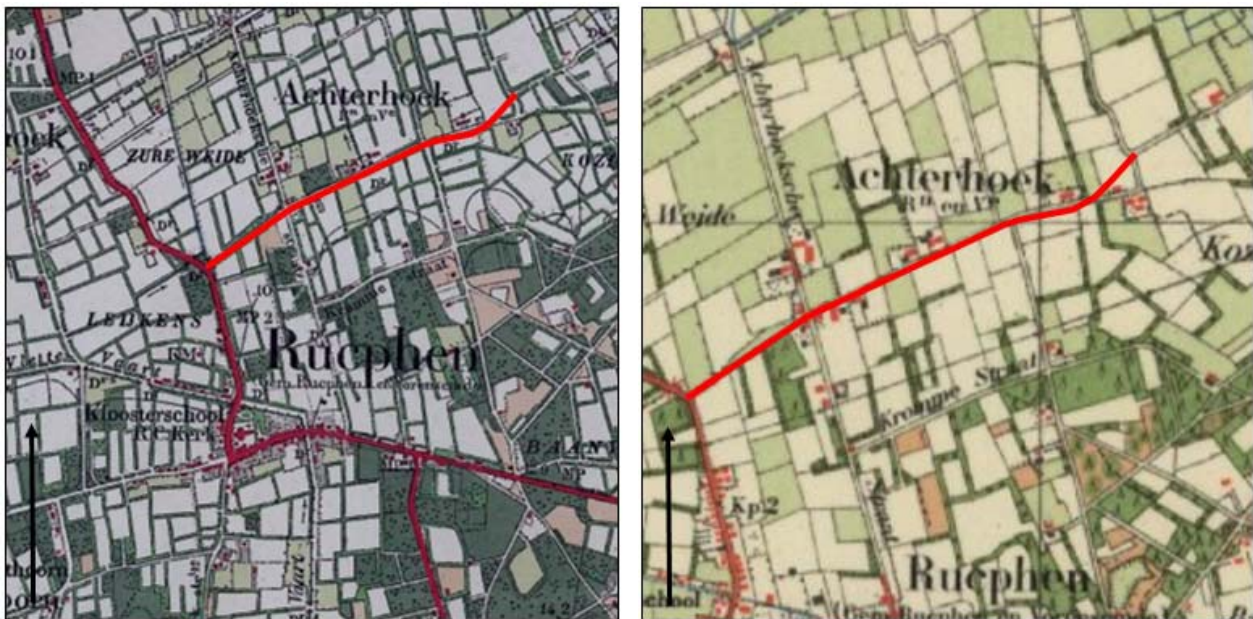
Op de kadasterkaart van 1811-1832 is al enige bebouwing te zien langs de Bernhardstraat. Het gaat om de percelen 24,42, 47, 50, 67, 69 en 547. De meeste van de overige percelen bestonden destijds uit bouwland of weiland. Op historisch kaartmateriaal uit achtereenvolgens 1830-1850, 1910 en 1948 is te zien dat de situatie in de eeuw daarna nauwelijks is veranderd (afbeelding 2).

Afbeelding 2: Historisch kaartmateriaal uit achtereenvolgens 1811-1832, 1830-1850, 1910 en 1948 met daarop het fietspadtracé (watwaswaar.nl).
