### NOTITIE ONDERBOUWING BOUWBLOKVERANDERING ETTENSEWEG 51 SPRUNDEL

## GEMEENTE RUCPHEN

## VOORONDERZOEK

BODEMONDERZOEK

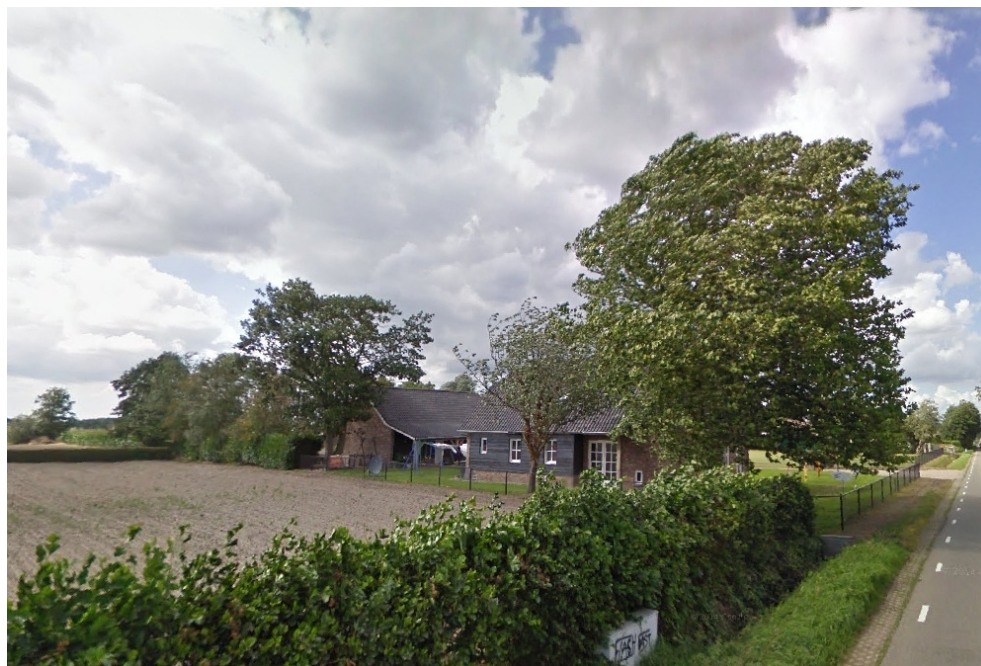
Afbeelding 09 - Overzichtfoto vanuit het zuiden; duidelijk is te zien dat het gebied links van het bestaande bijgebouw volledig aan het zicht wordt onttrokken door de bestaande, te handhaven groenstrook.

De beoogde verandering heeft op korte termijn geen gevolgen, maar op de middellange termijn willen de bewoners in de strook achter het bestaande bijgebouw een overkapping of iets dergelijks realiseren. Door de beoogde verandering gaat de bestemming wel iets dieper penetreren in het open buitengebied, maar niet dieper dan de meeste omliggende woningen. Bovendien wordt het "nieuwe" gedeelte van het bouwvlak aan het oog onttrokken door opgaande beplanting (groen in afbeelding 8). Deze opgaande beplanting is positief bestemd in het bestemmingsplan en heeft daardoor een duurzaam karakter. Zoals uit afbeelding 9 blijkt, zorgt deze strook voor een goede landschappelijke inpassing. Er zijn, blijkens de Erfgoedkaart van de gemeente Rucphen, geen cultuurhistorische belangen in het geding.

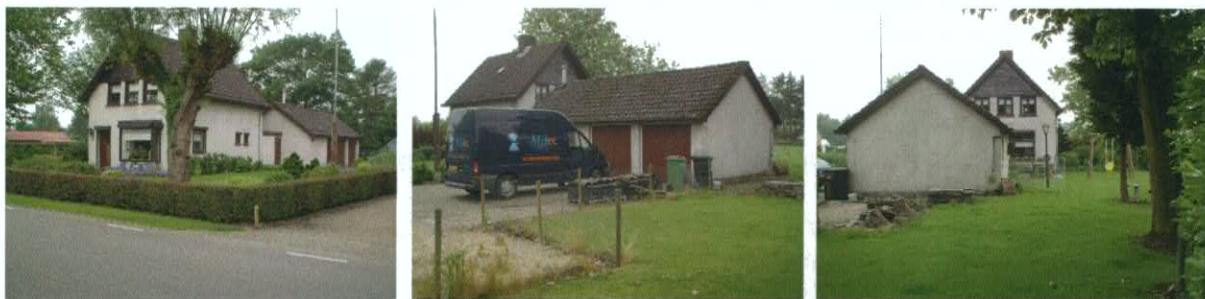
De onderzoekslocatie is bebouwd met de te vervangen woning met aangebouwde garage/berging. Het overige gedeelte betreft tuin en een klinkerervverharding. De te slopen woning met de garage/berging zijn stenen gebouwen met een pannen dakbedekking. In 1956 is de woning op voormalig weiland gebouwd. In 1975 is het gedeeltelijk verbouwd. Zie voor de situatie van de onderzoekslocatie, onderstaande foto's.
