**RAPPORT**  
**Verkennd bodemonderzoek**  
**Roosendaalsebaan 40 te Schijf**

Aeres Milieu projectnummer AM17015

| Soort onderzoek | : Verkennd bodemonderzoek |
| Aanleiding onderzoek | : uitbreiding van het Waterproductiebedrijf Schijf |

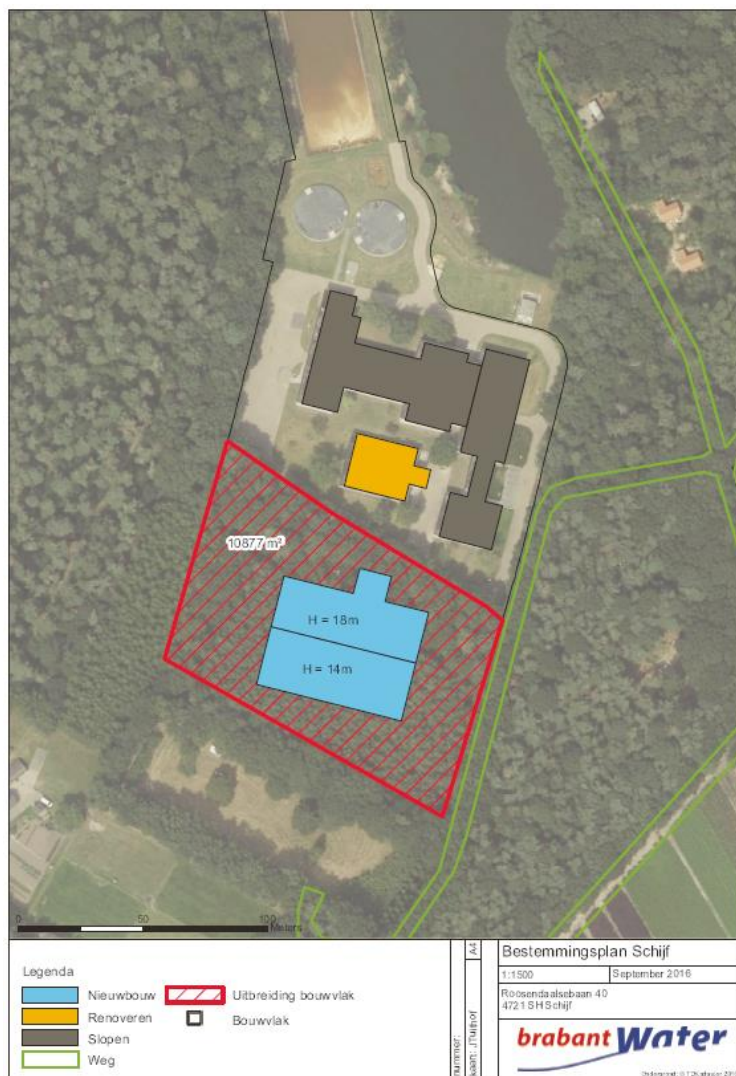
Figuur 1: Uibreiding bouwvlak in rode arcering (bron: opdrachtgever)

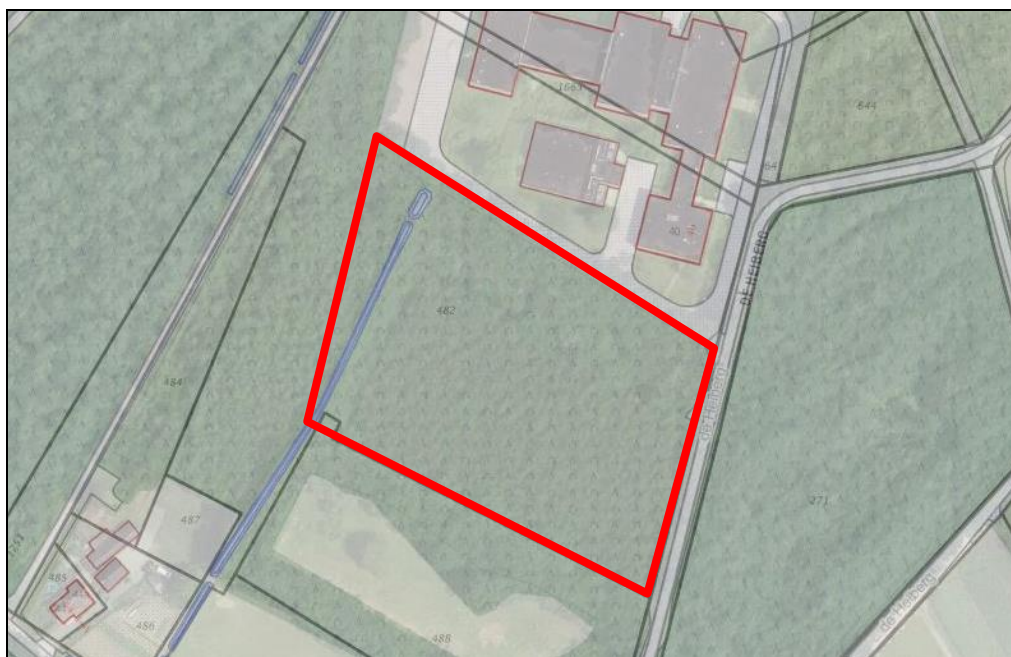
Afbeelding 1: globale begrenzing onderzoekslocatie (Bron luchtfoto: PDOK-viewer)

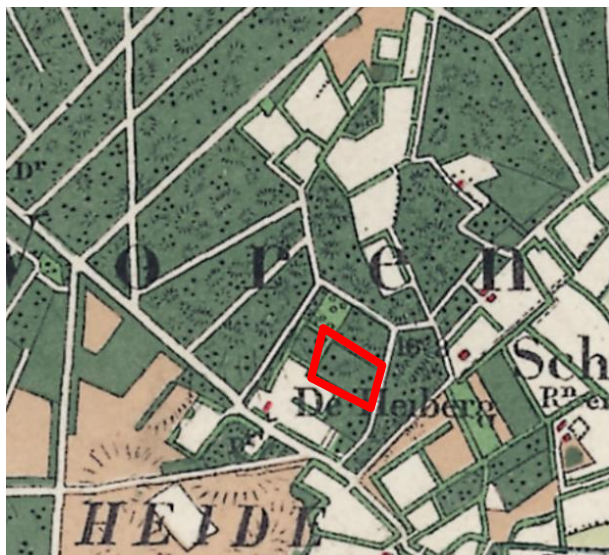
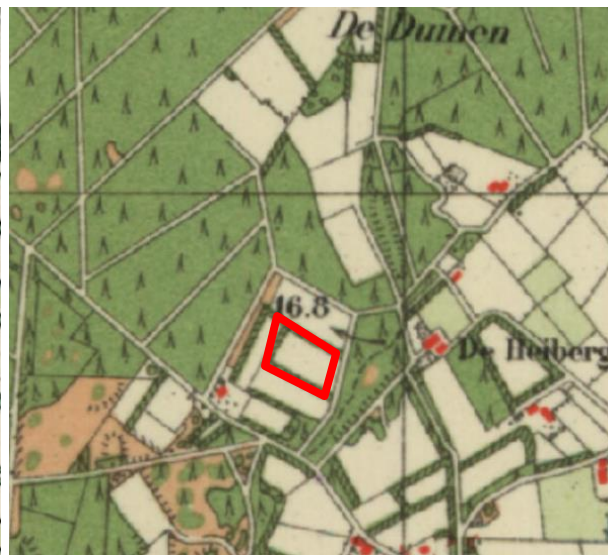
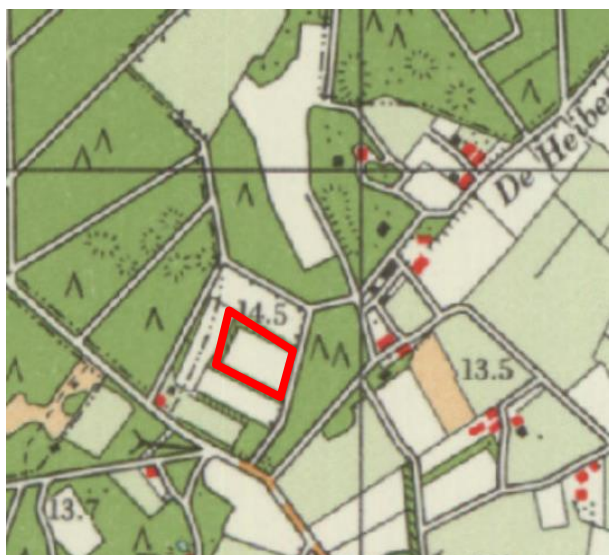
Uit kaartmateriaal van de geraadpleegde historische kadasterkaarten [www.topotijdreis.nl] is af te leiden dat de onderzoekslocatie omstreeks 1925 in gebruik was als bosperceel. In 1948 is het perceel geroid en in gebruik als weiland. Rondom het perceel zijn bomen aanwezig. Vanaf 1980 is topografisch noordelijk het drinkwaterproductiebedrijf zichtbaar. De onderzoekslocatie is in gebruik als weiland met rondom gelegen groen. Vanaf ca. 1998 is de onderzoekslocatie in gebruik als bosperceel.

Afbeelding 2: geraadpleegde historische kaarten (Bron kaarten: topotijdreis.nl)

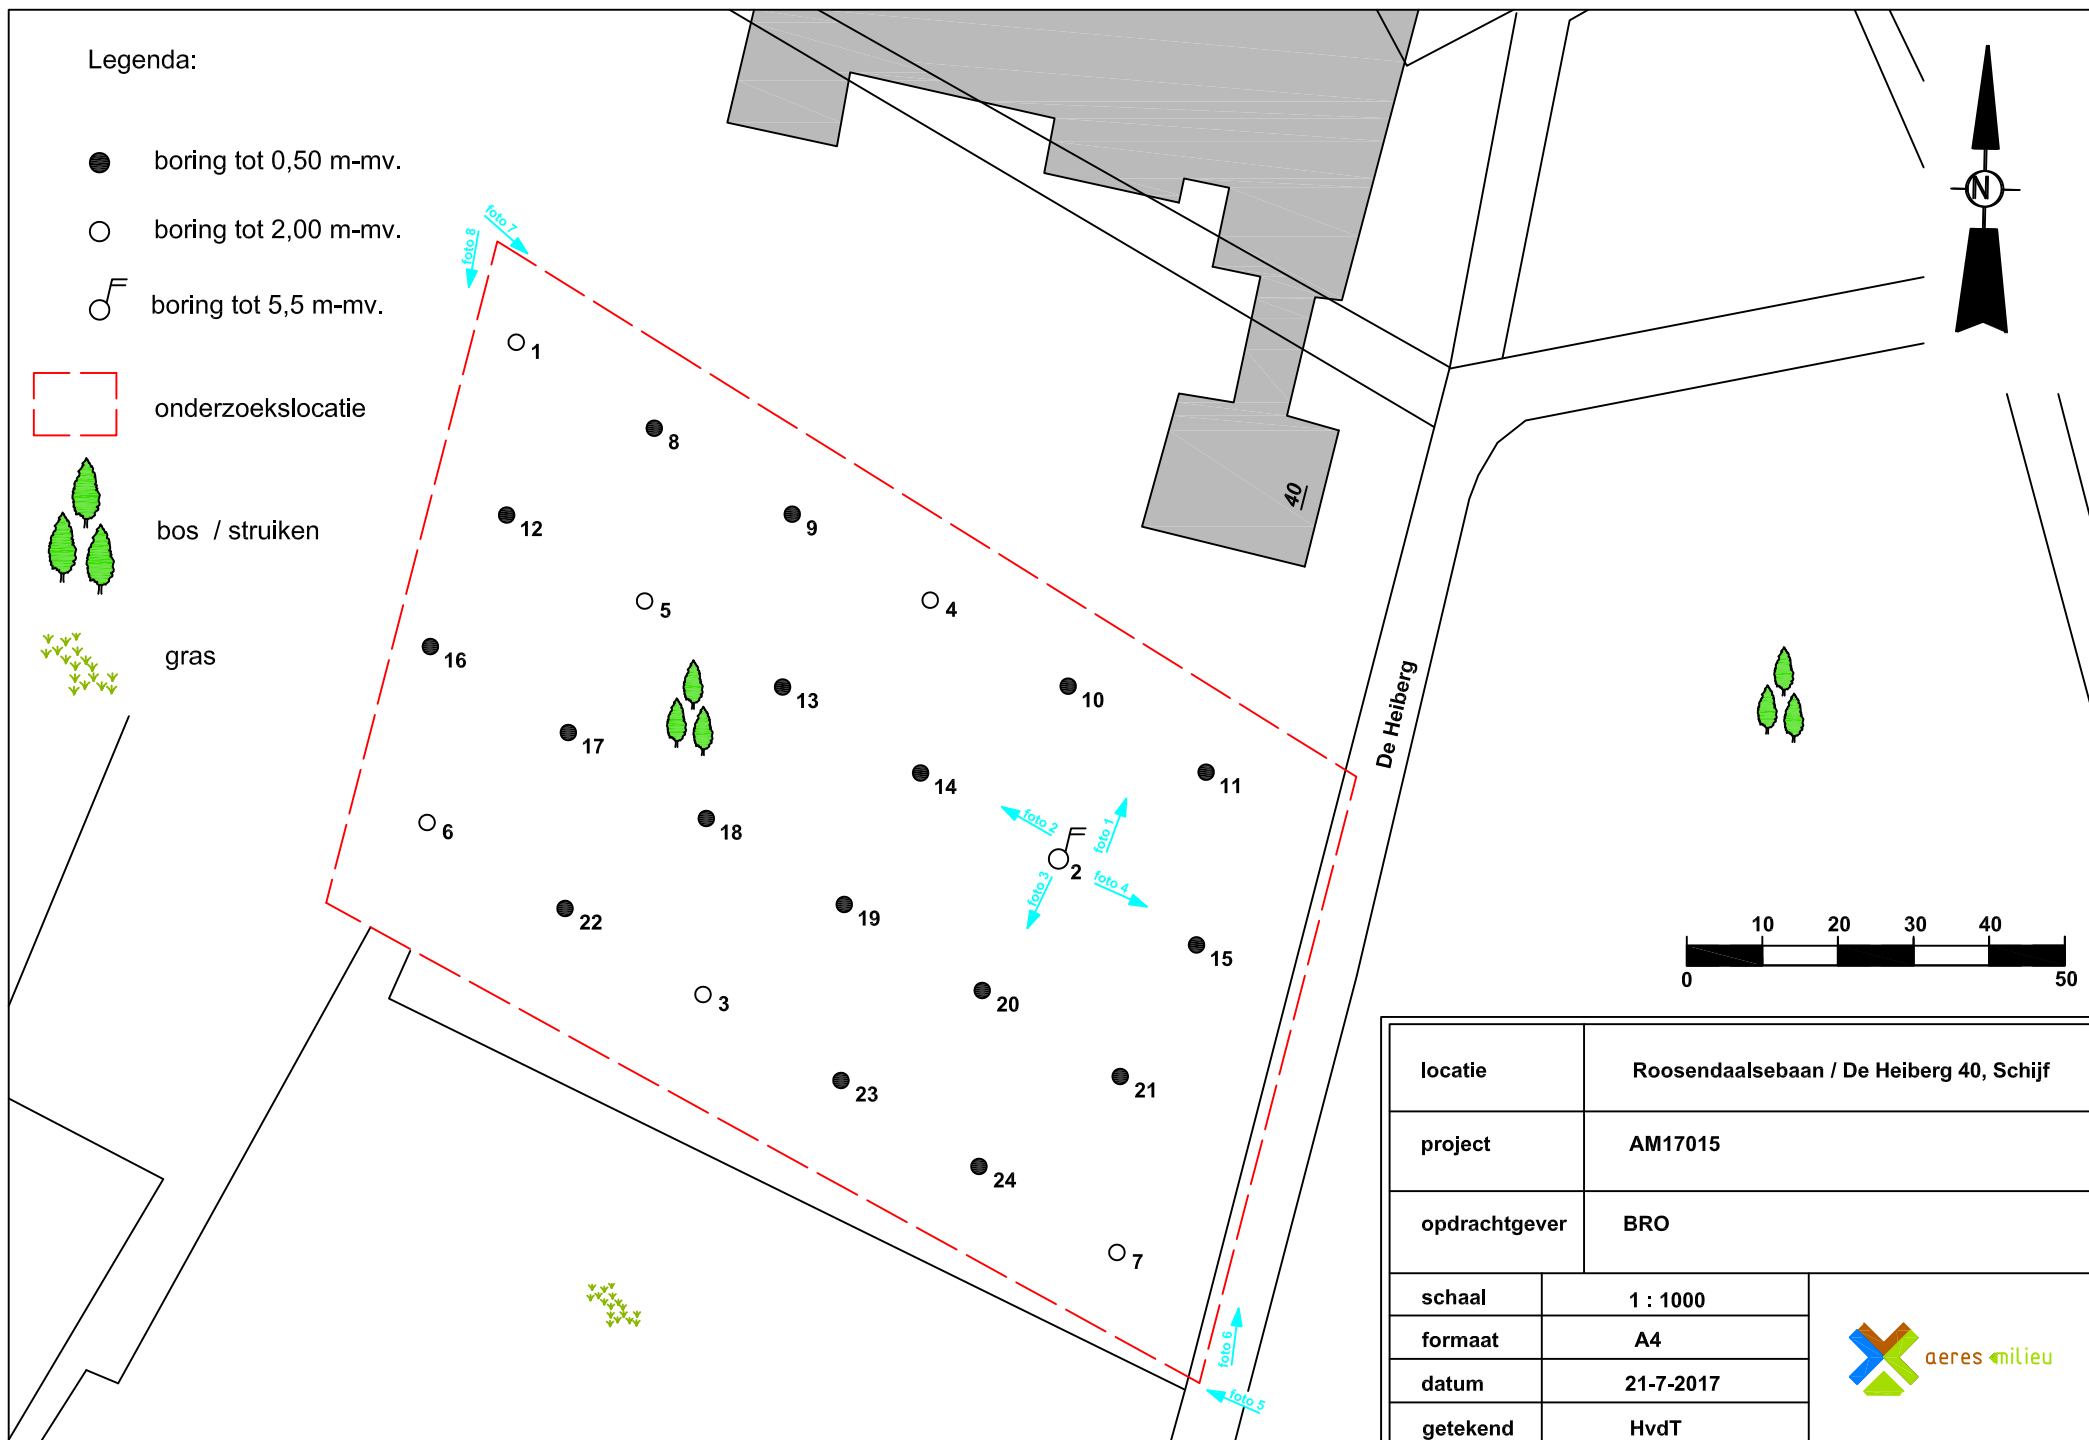
De boringen zijn verricht met behulp van de Edelmanboor ( $\varnothing$  7 of 10 cm). Zie voor de boorpuntlocaties bijlage 3.
