# Verkennd bodemonderzoek Waterstraat (ong.) te Sprundel

Aeres Milieu Projectnummer : AM21090  
Status rapport : Definitief (versie 1)  
Datum : 28 april 2021

Opdrachtgever : De heer A.C.M. Ossenblok  
Waterstraat 13  
4714 RM SPRUNDEL

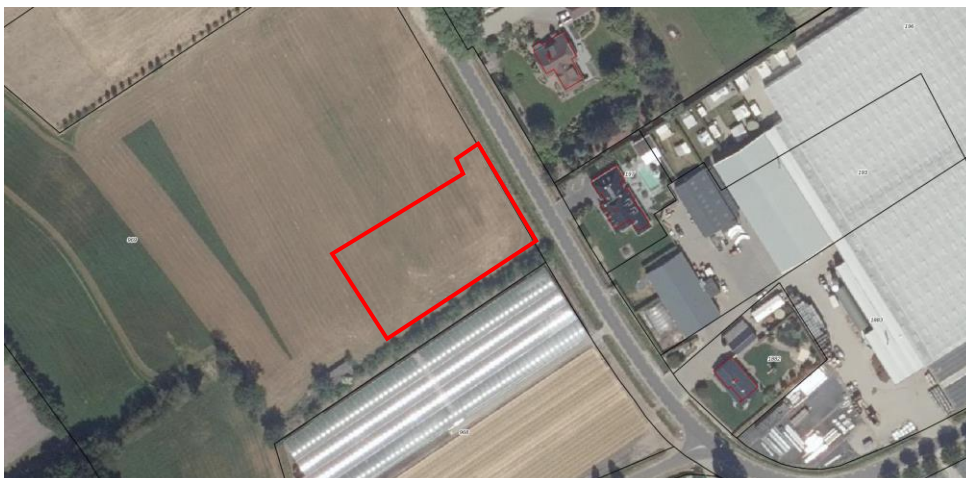
Afbeelding 1: globale begrenzing onderzoekslocatie (Bron luchtfoto: PDOK Viewer)

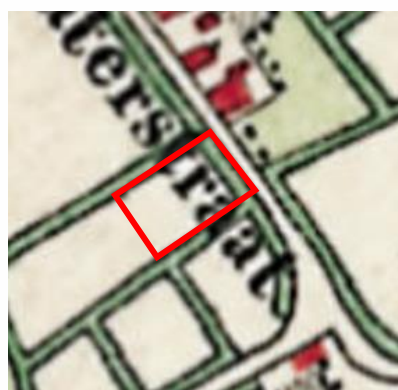
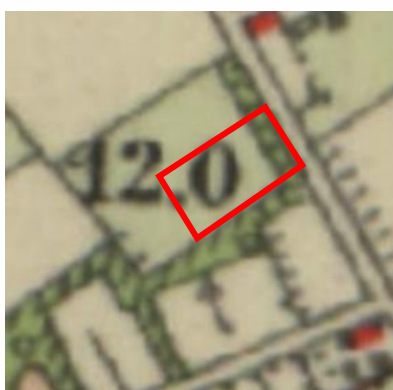
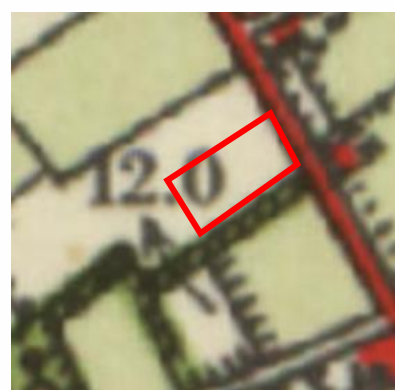
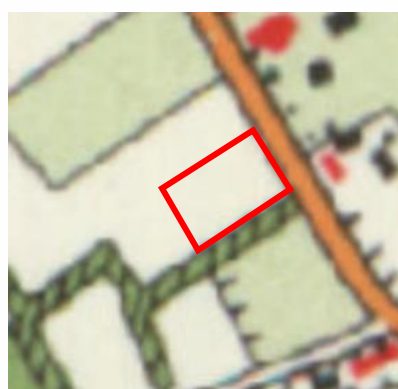
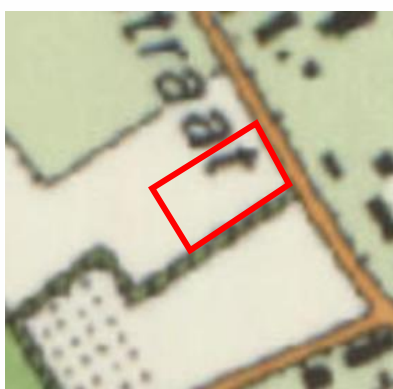
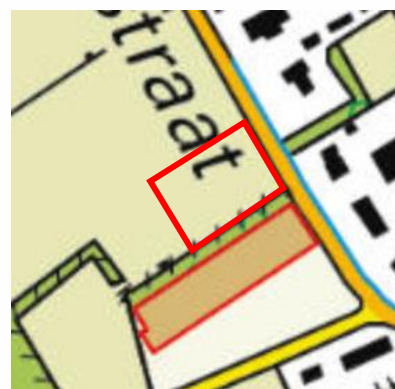
Afbeelding 2: geraadpleegde historische kaarten (Bron kaarten: topotijdreis.nl)

In het kader van het vooronderzoek is historisch kaartmateriaal bestudeerd. Uit kaartmateriaal van de geraadpleegde historische kaarten is af te leiden dat de onderzoekslocatie altijd braakliggend is geweest of in gebruik geweest is als agrarisch bouwland. De locatie is niet eerder bebouwd geweest. In de loop der tijd neemt de bebouwing aan de overzijde van de Waterstraat toe. Op de kaart uit 2010 is een tuinbouwkas ten zuiden van de locatie waar te nemen. Deze kaart komt overeen met de huidige situatie.

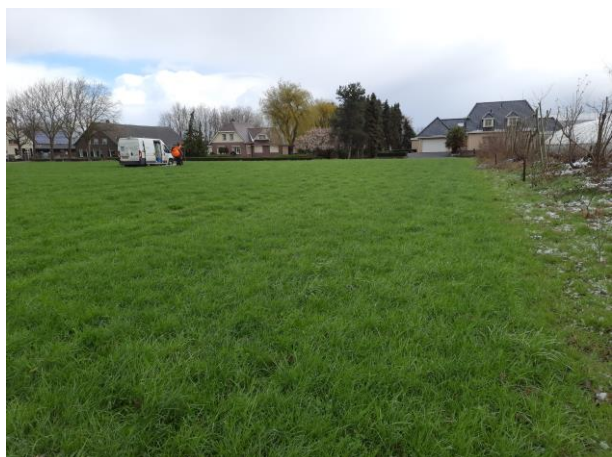
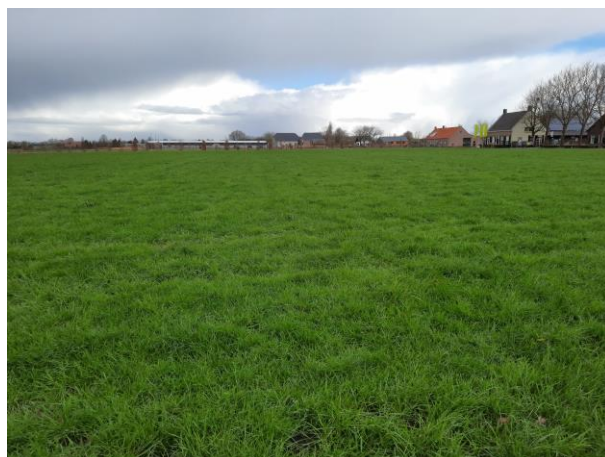
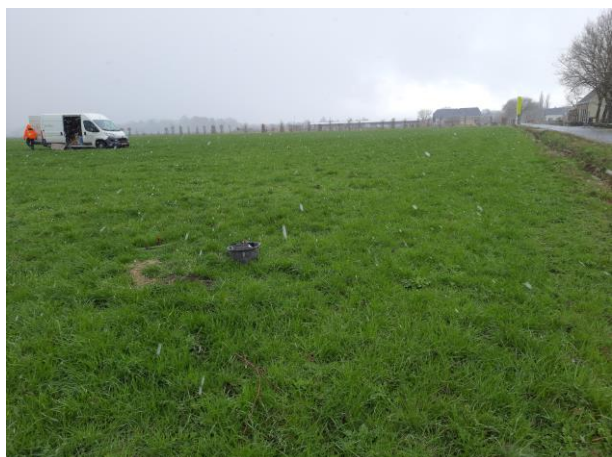
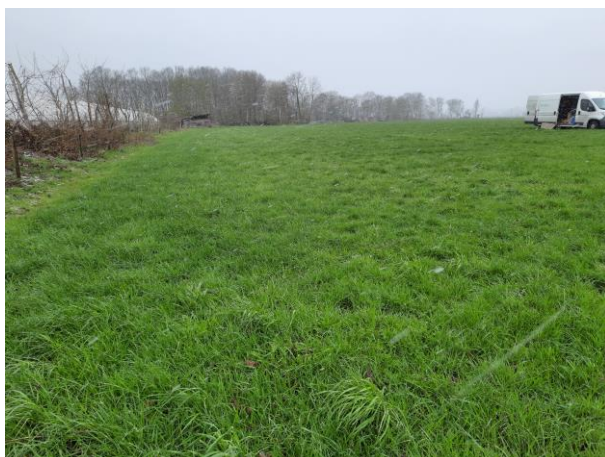
De onderzoekslocatie is een agrarisch bouwland, momenteel begroeid met gras. Het terrein is vlak, er zijn verder geen bijzonderheden. Aan de zuidkant van de onderzoekslocatie staat een tuinbouwkas.

Tijdens de veldinspectie is op het terrein geen asbestverdacht materiaal aangetroffen.

Er zijn geen waarnemingen gedaan die wijzen op de aanwezigheid van bodemverontreinigingen of bronnen van verontreinigingen. Een fotoreportage van de onderzoekslocatie is opgenomen in bijlage 2.
