# verkennend (asbest)bodemonderzoek aan de Langendijksestaat 13 te Rucphen

Opdrachtnummer: 14P003460

Verkennend asbest bodemonderzoek conform NEN 5707  
Verkennend bodemonderzoek conform NEN 5740

14P003460-adv-01

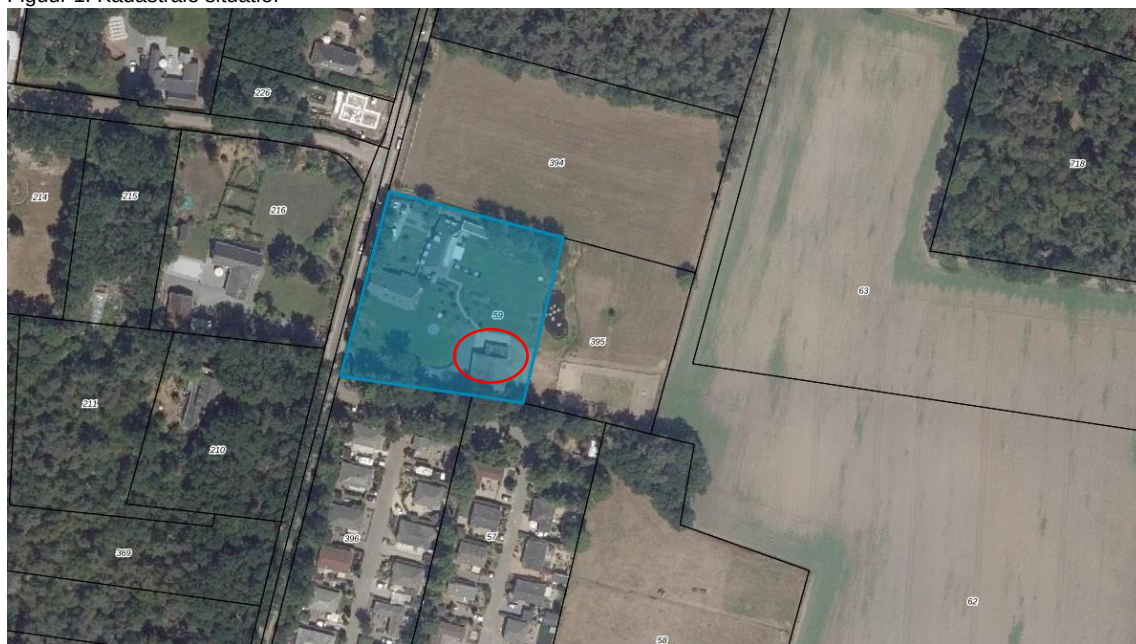
Figuur 1. Kadastrale situatie.

Kadastraal staat het perceel bekend onder (kadastrale) gemeente Rucphen, sectie P, nummer 59.

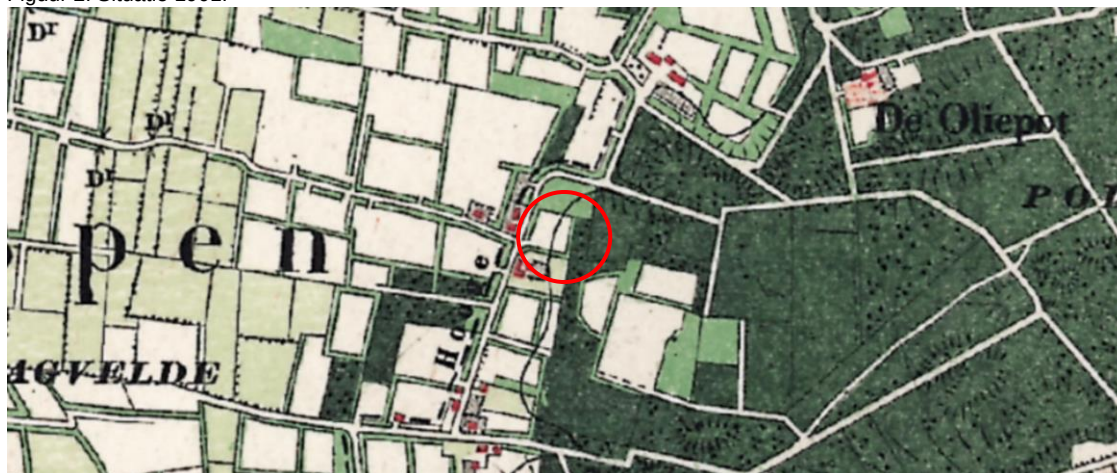
Figuur 2. Situatie 1901.

| Jaartal | Gebruik | Bijzonderheden |
|---|---|---|
| 1901 | Er is sprake van (land)bouwgrond en bosgebied. De | - |
| | Langendijksestraat is dan al opgetekend. | |

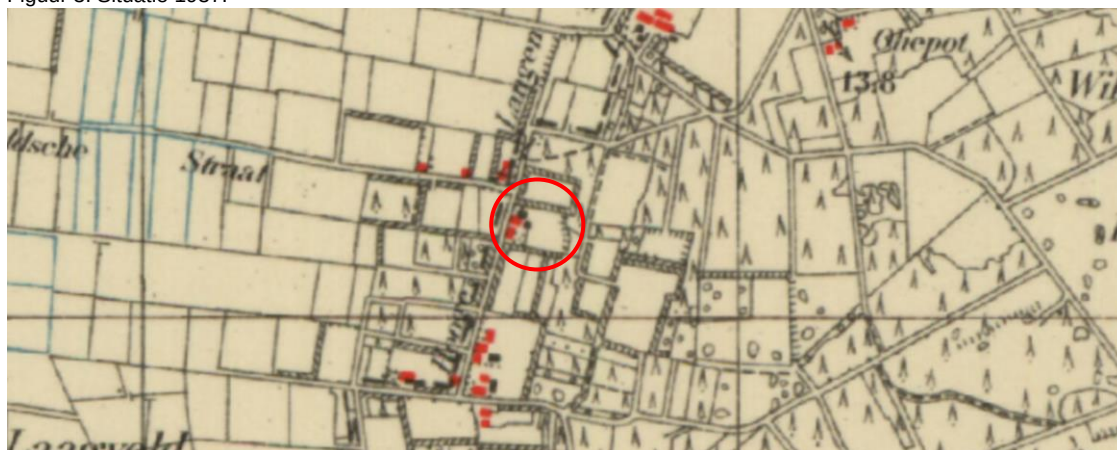
Figuur 3. Situatie 1937.

| Jaartal | Gebruik | Bijzonderheden |
|---|---|---|
| 1937 | Op het noordwestelijke deel van het buiten, buiten | - |

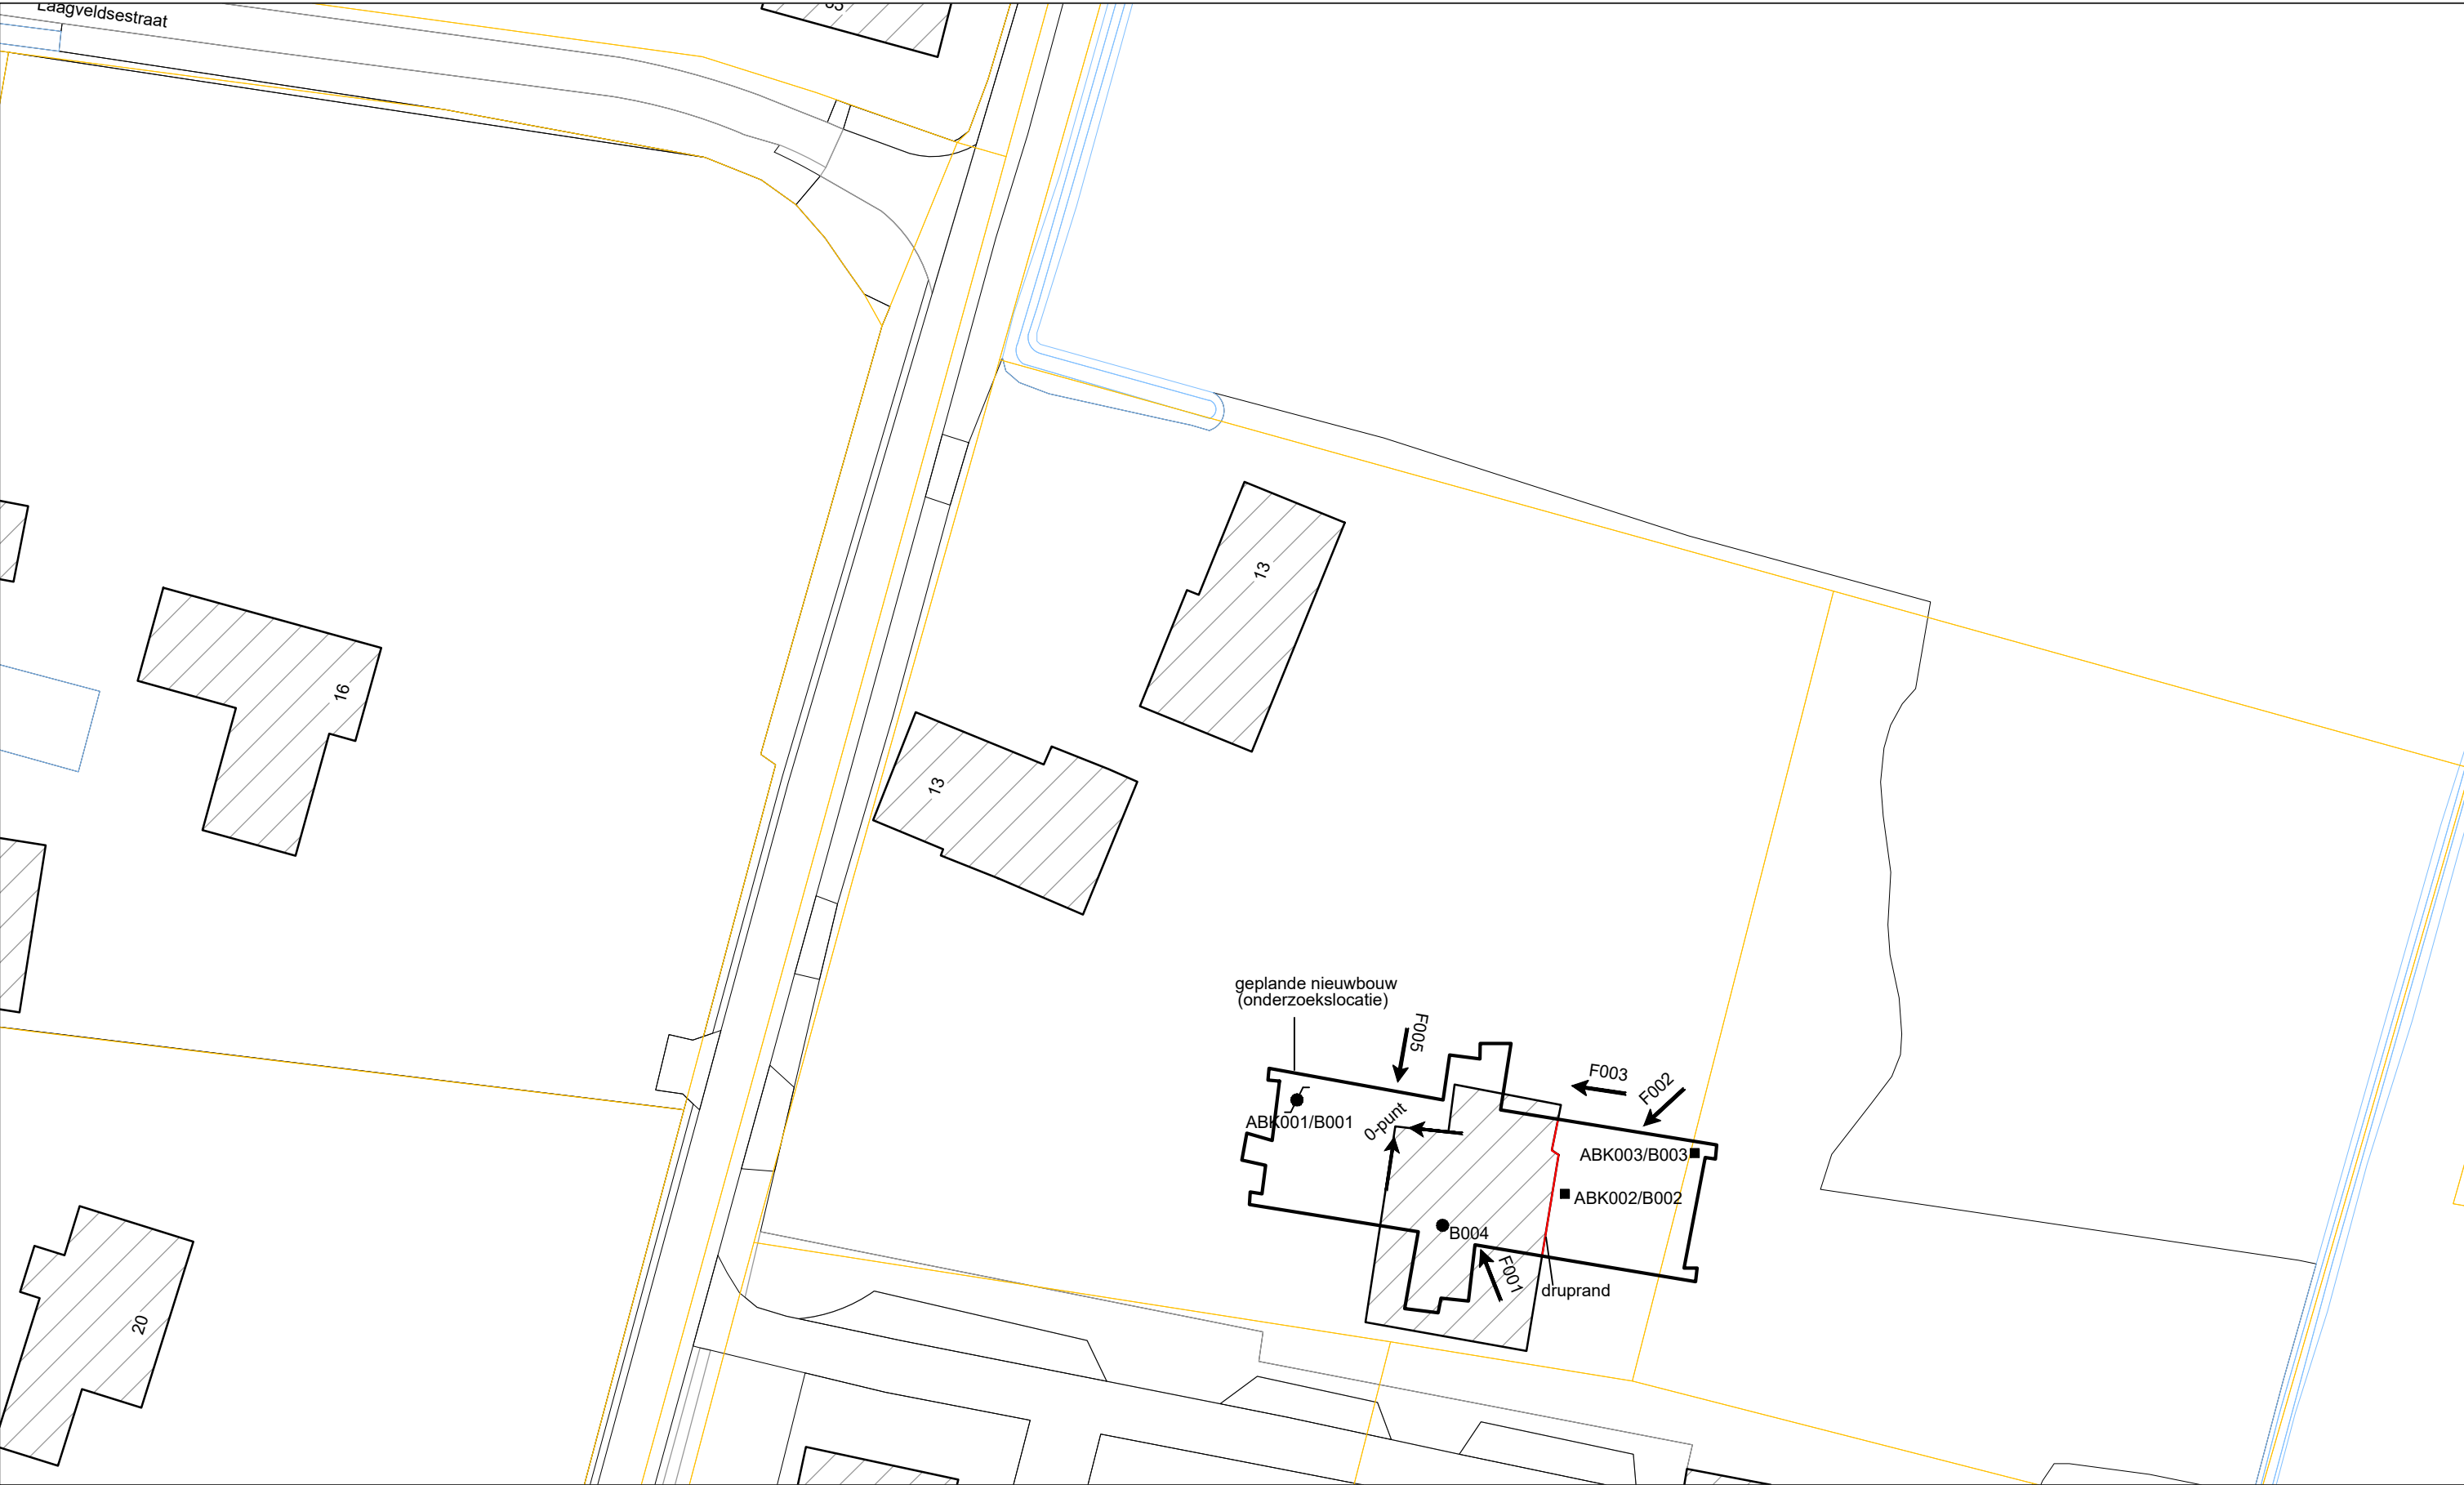
### **Situatietekening met boorpunten en asbestinspectiekuilen SIT-01**

De boringen zijn evenredig over het onderzoeksterrein verdeeld. De locaties van de boorpunten zijn ingetekend op de situatietekening SIT-01 in de bijlage B.

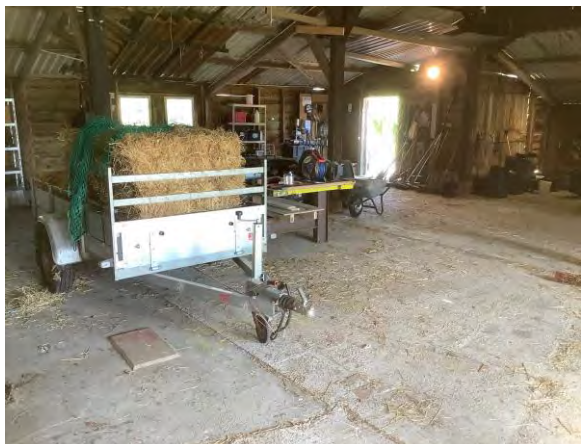
F001

Het onderzoeksterrein was deels bebouwd met een oude schuur, voorzien van een asbestverdacht dak. Aan de westzijde is het dak voorzien van een dakgoot, dat geldt echter niet voor de oostzijde. In de schuur is sprake van een betonverharding.

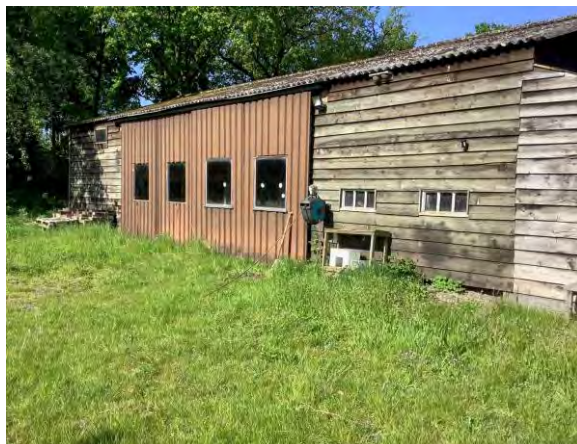
F002

Het buitenterrein is deels voorzien van een tegel- of grindverharding. Ter plaatse van de druprand is, lokaal, een klinkerverharding aanwezig. Het overige terreindeel is in gebruik als gazon. Bij de locatie/inspectie is tevens aandacht besteed aan de aanwezigheid van verdachte plekken, verzakkingen, ophogingen, dempingen, etc. Hierbij zijn voornoemde aspecten, anders dan voornoemd, niet waargenomen.
