Groenstraat 3  
4714 SK SPRUNDEL

B10027/VO

25 juni 2010

**VOORONDERZOEK****NEN 5725****EN****VERKENNEND****BODEMONDERZOEK****NEN 5740**

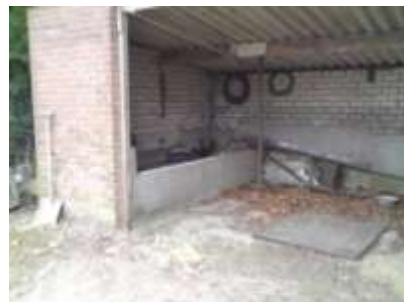
Stallingsruimte met lekbak voor  
voormalige bovengrondse dieselolietank

In een open berging heeft in het verleden in een gemetselde lekbak een bovengrondse dieselolietank gelegen. Rondom de lekbak is een betonverharding aanwezig.

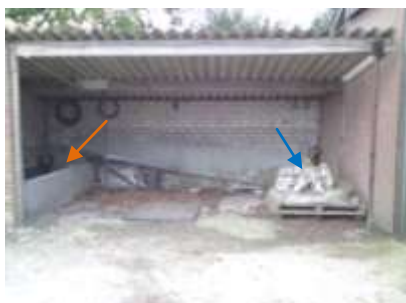
Open berging met de lekbak van de  
voormalige dieselolietank  
Zak met stukjes asbesthoudend materiaal

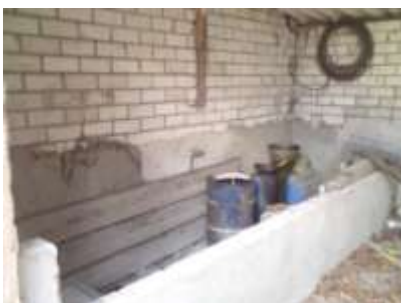
Lekbak van voormalige dieselolietank  
met nog enkele olievaten

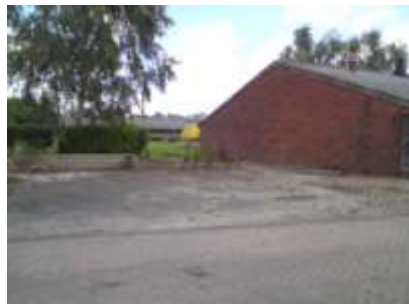
Mestplaat aan voorzijde veestal

In de voormalige stal van de langgevelboerderij zijn drijfmestgoten aanwezig met een diepte van 1,25 meter. In de jongveeststal zijn giergoten aanwezig met een diepte van 70 cm. Een gedeelte van de ligboxenstal is onderkelderd. De drijfmestkelders zijn 1,5 meter diep. De giergoten van de jongveeststal zijn aangesloten op een aan de noordzijde van de stal gelegen gierkelder. De gierkelder heeft een diepte van 1,4 meter. Aan de voorzijde van de jongveeststal was in het verleden op een betonverharding de vaste mestopslag.

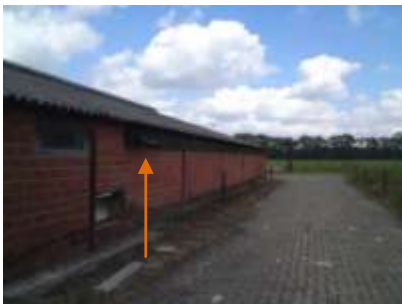
Uitlaat melkmachine

Tijdens de globale locatie-inspectie is een uitlaat van een melkmachine aangetroffen. De bodem kan ter plaatse verontreinigd zijn door afgelopen olie. Naast de reeds vermelde asbesthoudende golfplaten en de lekbak t.b.v. de olie opslag, zijn geen bodembedreigende activiteiten en/of bodemverontreinigingen op de onderzoekslocatie waargenomen. Voor zover te beoordelen tijdens de globale locatie-inspectie, was alleen aan de zuidoost hoek van de ligboxenstal van een golfplaat twee stukjes afgebroken. De stukjes lagen op de grond, zie de foto's bij de terreinbeschrijving.

De bovengrond onder de uitlaat is als "verdacht" aangemerkt voor een verontreiniging met minerale olie.

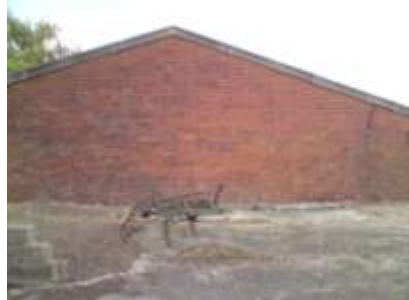
Voorzijde veestal, mestplaat

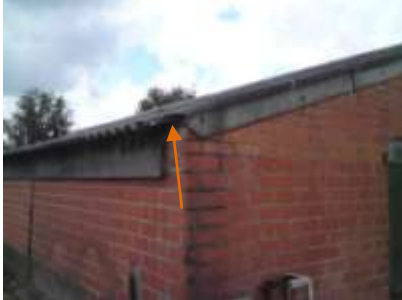
Beschadigde asbest golfplaat aan  
noordoostzijde van de veestal

Bij de heer Lazeroms zijn geen calamiteiten bekend. Behoudens de locatie van de bovengrondse dieselolietank, de voormalige mestopslagen, de asbest golfplaten op de gebouwen en een eventuele puinverhardingslaag onder het voorste gedeelte van de erfverharding zijn bij de heer Lazeroms geen bodemverontreinigingen en/of bodembedreigende activiteiten bekend. Voor zover bekend heeft op de locatie geen boven- of ondergrondse huisbrandolietank gelegen.

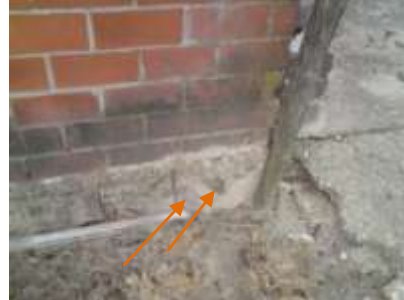
Afgebroken stukjes asbest golfplaat
