## ASBESTINVENTARISATIE

### TYPE A

Berkstraat 1a te Sprundel  
projectnummer AS 487615  
9 januari 2015

| Omschrijving | drie veestallen |

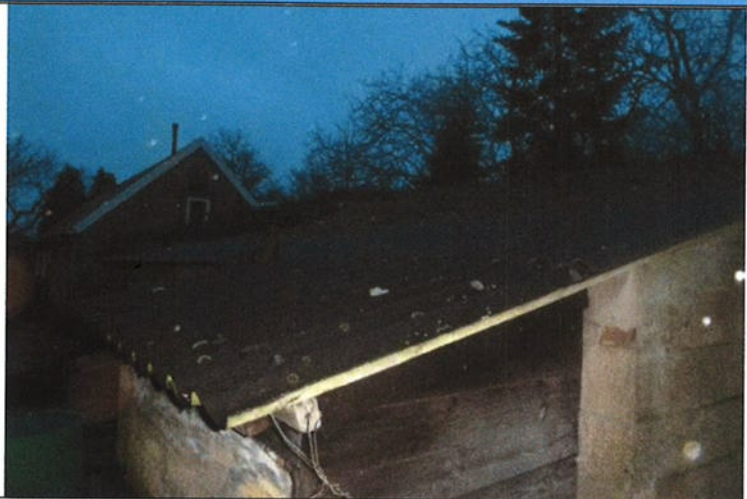
| bron 1 | |

| locatie | dak veestal 1 |
| type product | golfplaat |
| hoeveelheid (±) | 109 m <sup>2</sup> |
| conditie | licht beschadigd en verweerd (geen restanten waargenomen) |
| asbest (m/m%)<br>(analyseresultaat) | 5-10% chrysotiel hechtgebonden |
| risicoklasse | 2 |
| opmerkingen | Het golfplatendak is aan een zijde bedekt met mos en begroeiing. Gezien de staat en verwerking van het golfplatendak, wordt geadviseerd om ook de begroeiing af te voeren als asbesthoudend afval. |

| saneringsmethode<br>(conform SMA-rt) | buitensanering conform SC-530 (afbakenen/ markeren) |
| aanbeveling | sanering conform SC-530 voorafgaand aan renovatie en/of sloop |

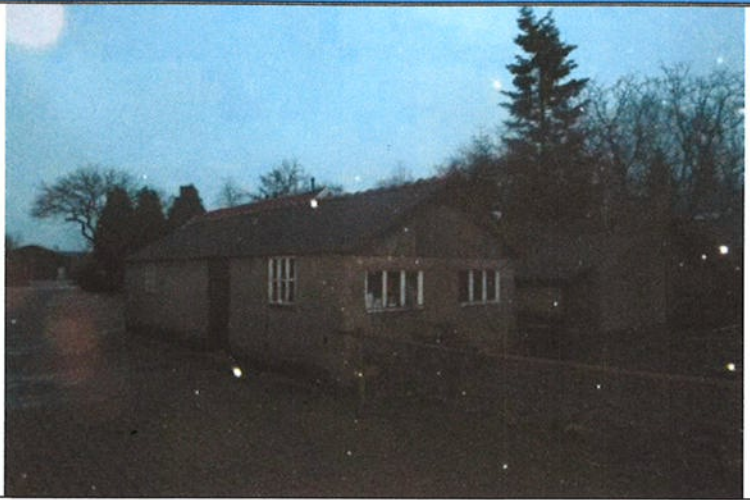
| bron 2 | |

| locatie | dak veestal 2 |
| type product | golfplaat |
| hoeveelheid (±) | 49 m² |
| conditie | licht beschadigd en verweerd (geen restanten waargenomen) |
| asbest (m/m%)<br>(analyseresultaat) | 10-15% chrysotiel + 5-10% crocidoliet hechtgebonden |
| risicoklasse | 2 |

| saneringsmethode<br>(conform SMA-rt) | buitensanering conform SC-530 (afbakenen/ markeren) |
| aanbeveling | sanering conform SC-530 voorafgaand aan renovatie en/of sloop |

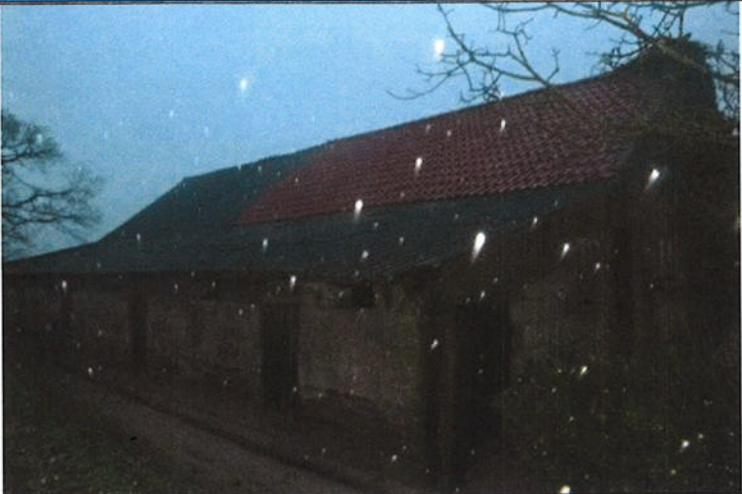
| bron 3 | |

| locatie | dak veestal 3 en ahang |
| type product | golfplaat |
| hoeveelheid (±) | totaal 181 m <sup>2</sup> |
| conditie | licht beschadigd en verweerd (geen restanten waargenomen) |
| asbest (m/m%)<br>(analyseresultaat) | 10-15% chrysotiel hechtgebonden |
| risicoklasse | 2 |
| opmerkingen | Het dak van veestal 3 is voor een deel bedekt met dakpannen. |

| saneringsmethode<br>(conform SMA-rt) | buitensanering conform SC-530 (afbakenen/ markeren) |
| aanbeveling | sanering conform SC-530 voorafgaand aan renovatie en/of sloop |
