VERKENNEND BODEMONDERZOEK INCL ASBEST  
KOLKSTRAAT 13 SPRUNDEL  
FEBRUARI 2018

| opdrachtgever | AgRom BV<br>Schalkwijkerstraat 19 R<br>2033 JB Haarlem |
| Projectnummer | 18-2007 |
| datum | 9 februari 2018 |

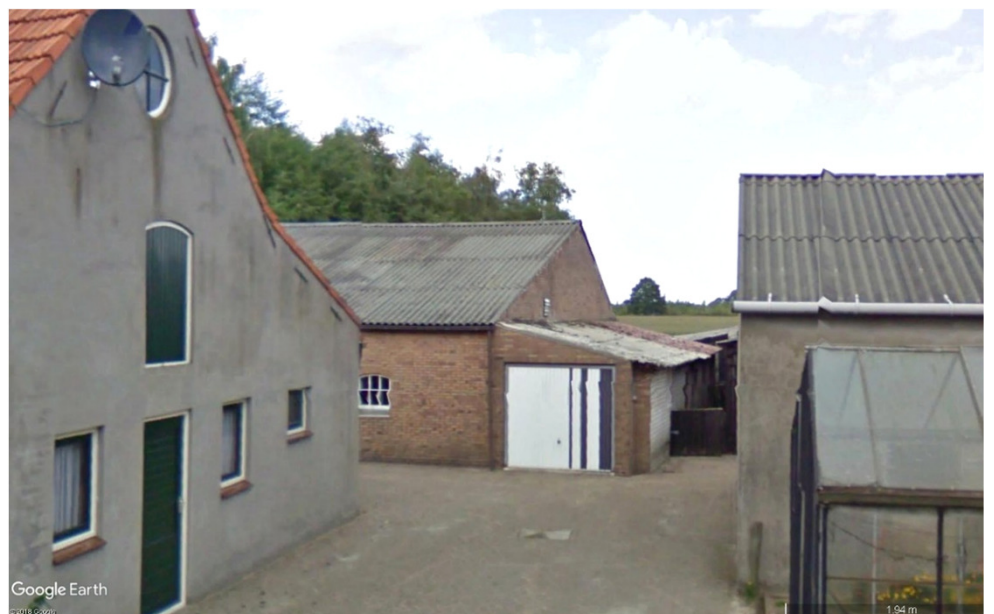
de gesloopte schuren, asbest-daken en dakgoten
